Hauts-de-France, Aisne
Any-Martin-Rieux
16 rue du Moulin

Ancienne ferme fortifiée à Any-Martin-Rieux (vestiges)

Numéro de dossier : IA02000614
Date de l'enquête initiale : 1998
Date(s) de rédaction : 1998
Cadre de l'étude : inventaire topographique canton d'Aubenton
Degré d'étude : étudié

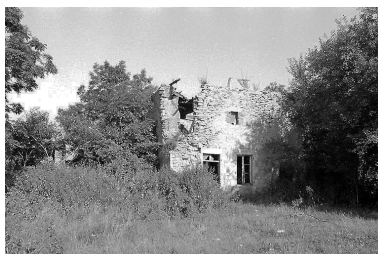
Cet édifice, comportant des éléments de fortification, principalement une petite échauguette circulaire à l'angle sud-ouest de l'étage carré de l'élévation antérieure, était peut-être le siège d'un petit fief ou un manoir relevant d'un seigneur. Il est connu localement sous la dénomination de ferme fortifiée, sans que l'on puisse toutefois, en l'absence de sources, identifier précisément la dénomination originelle de ce bâtiment qui date vraisemblablement du 17^e siècle. Il a été remanié au 19^e siècle. L'édifice, aujourd'hui en ruines et envahi par la végétation, semble être menacé d'une destruction à court terme. L'échauguette, encore visible il y a quelques années s'est effondrée à l'hiver 1996-1997 (sources orales).

État de conservation : menacé

Vue du logis ruiné, avec
sur la gauche, les vestiges
de l'échauguette circulaire.
Phot. Xavier-Philippe Guiochon
IVR22_19980202720Z

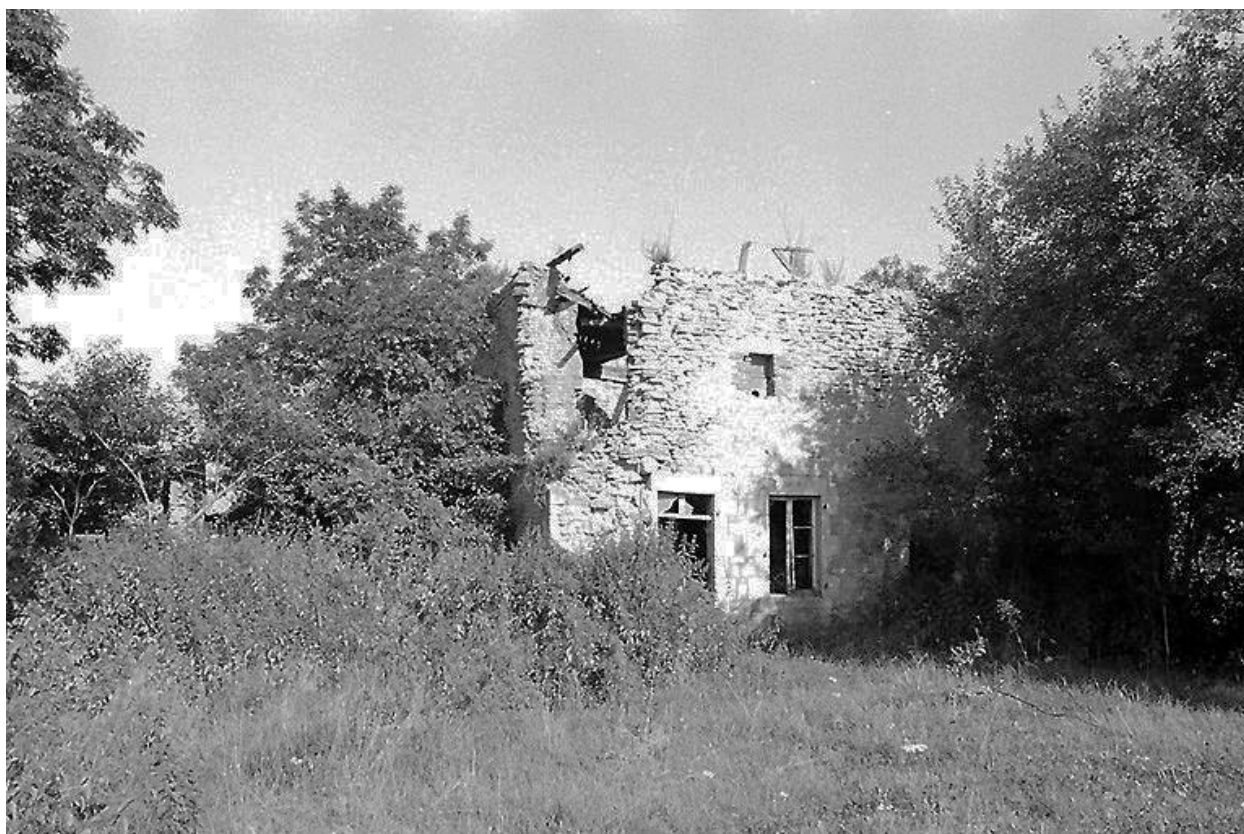
IVR22_19980202720Z

Vue du logis ruiné, avec sur la gauche, les vestiges de l'échauguette circulaire.
