## Ancien relais de poste de L'Alène d'Or

Numéro de dossier : IA59002541  
Date de l'enquête initiale : 2005  
Date(s) de rédaction : 2005  
Cadre de l'étude : inventaire topographique PNR Scarpe-Escaut, patrimoine de la villégiature  
Degré d'étude : étudié

Dénomination : relais de poste  
Appellation : L'Alène-d'Or  
Destinations successives : relais de poste, maison  
Parties constituantes non étudiées : cour, remise, grange, écurie

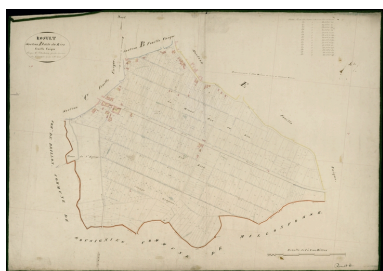
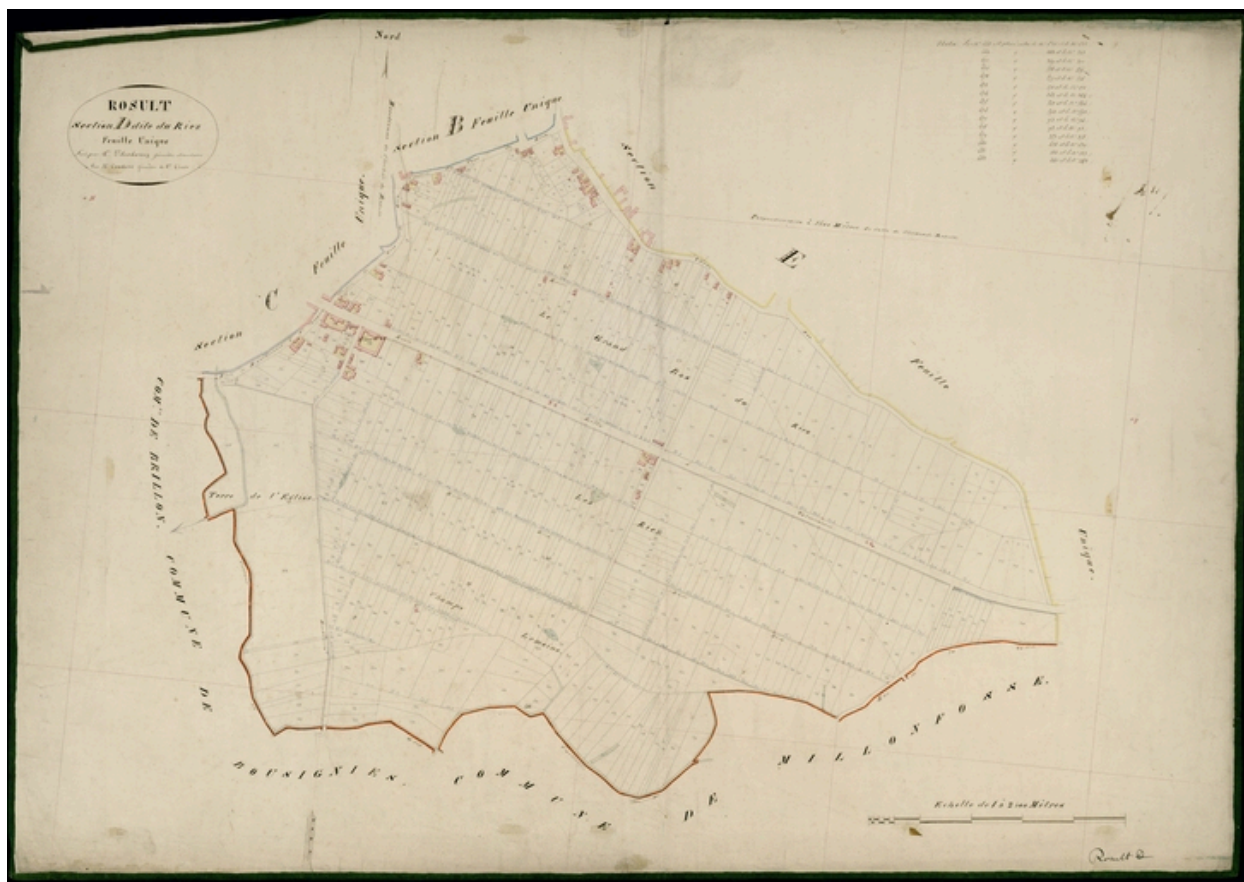
Situation sur le cadastre de 1830 (AD Nord : P31/ 624).  
Phot. Cyril Cailleau (reproduction)  
IVR31\_20055907393NUC

Situation sur le cadastre de 1830 (AD Nord : P31/ 624).

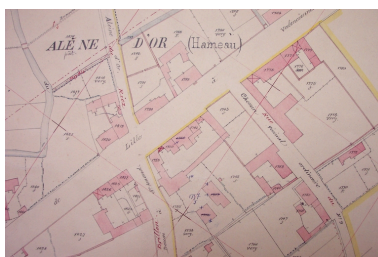
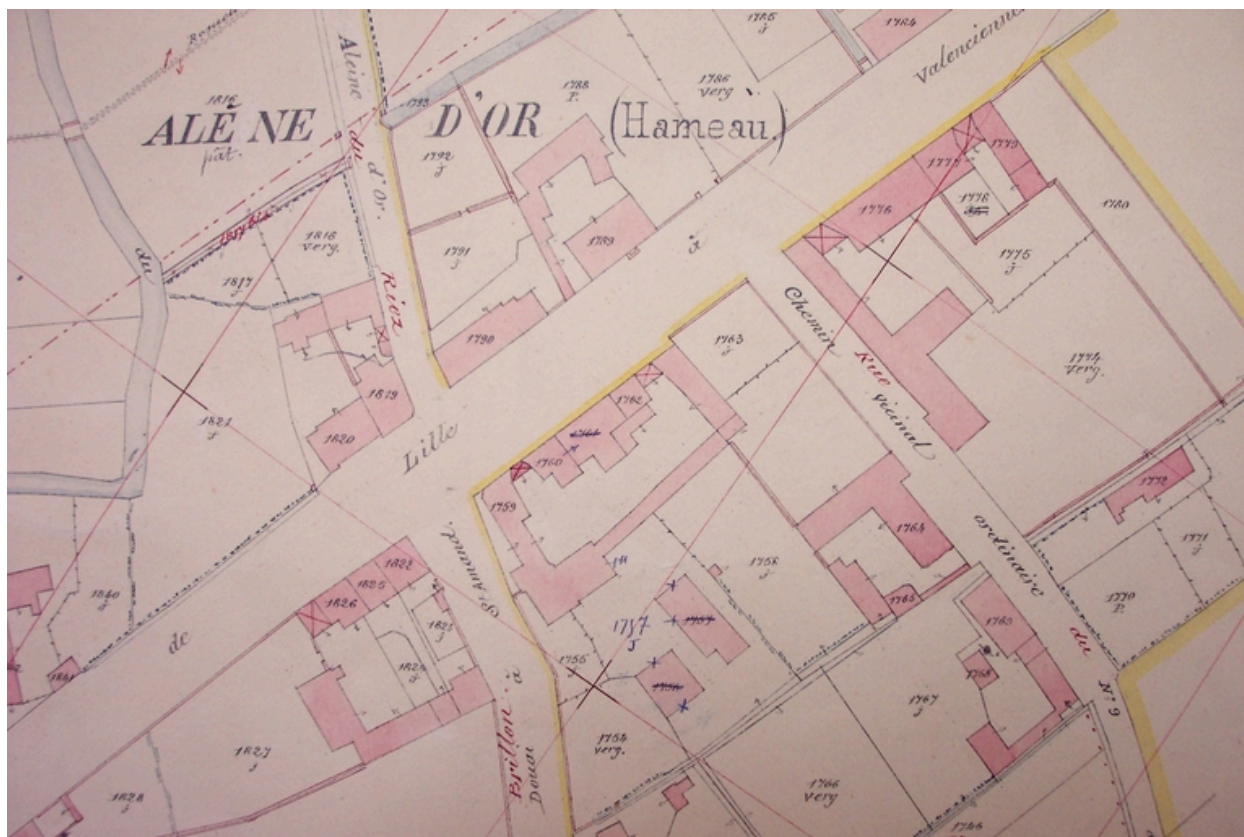
Situation sur le cadastre de 1912 (AD Nord P31/ 624).  
Phot. Cyril Cailleau (reproduction)  
IVR31\_20055907392NUCA

Situation sur le cadastre de 1912 (AD Nord P31/ 624).

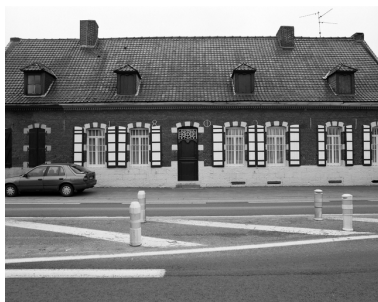
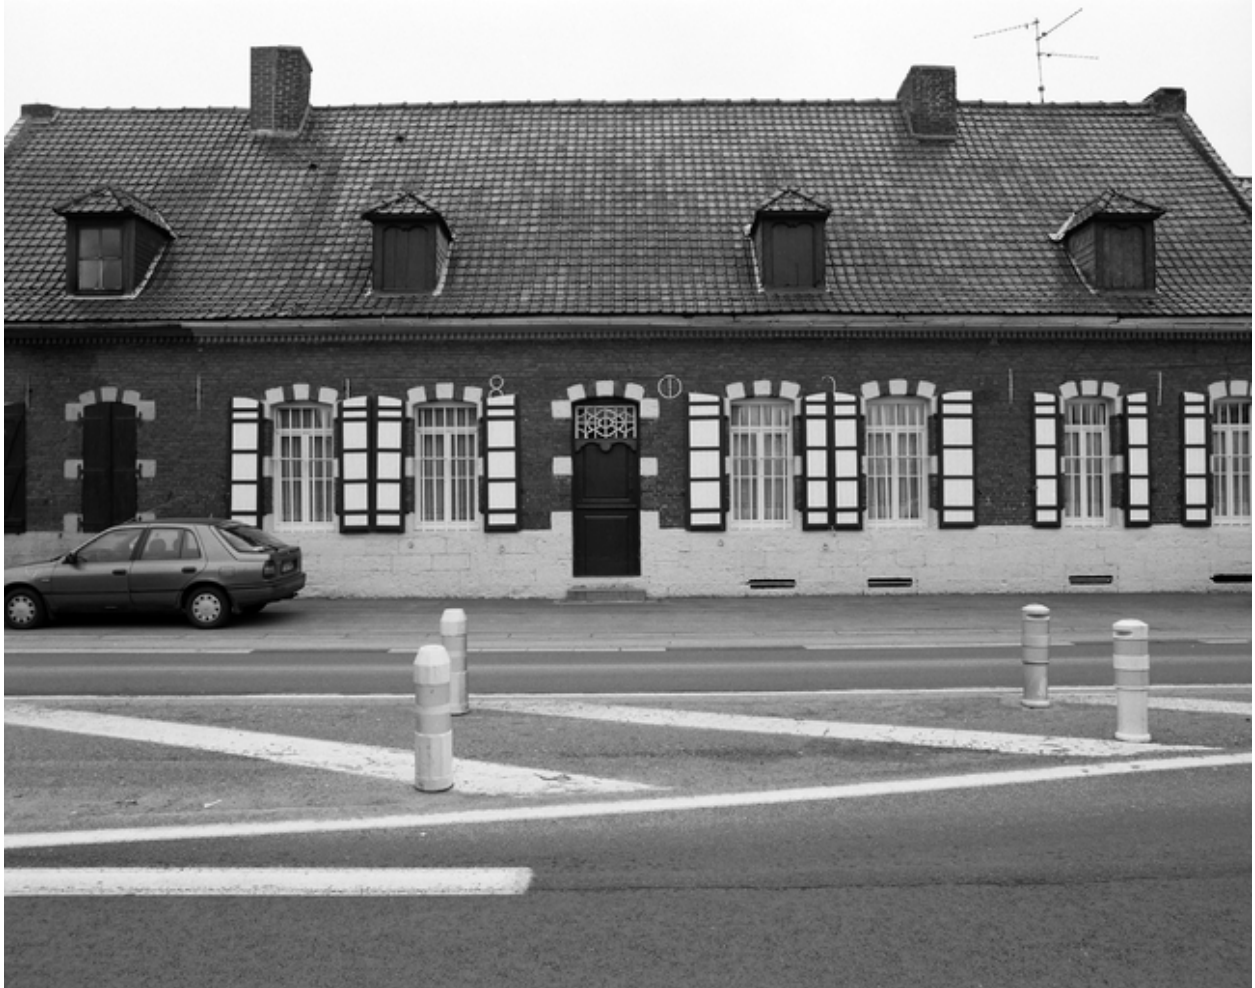
Élévation antérieure du logis.  
Phot. Philippe Dapvril  
IVR31\_20055900482X

Elévation antérieure du logis.

Le corps de bâtiment sur rue est à neuf travées, avec porte d'entrée centrée, tant sur la façade antérieure que sur la façade postérieure ; il est prolongé de part et d'autre par deux ailes plus basses à deux travées de baie, contiguës au corps central et une travée plus large abritant chacune une porte cochère en chêne clouté (celle de droite a conservé ses chasse-roues). A chaque extrémité se trouve un pavillon, plus élevé que les ailes latérales ; quasiment aveugles, ils devaient servir de "témoins" annonçant le relais. L'ensemble, symétrique, est dans le même alignement, en bordure de rue. Le comble du corps central est éclairé de quatre lucarnes sur rue et, sur cour, d'une lucarne pendante au centre, au-dessus de la porte,

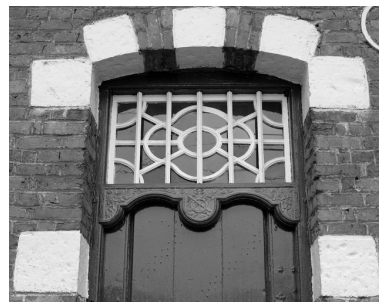
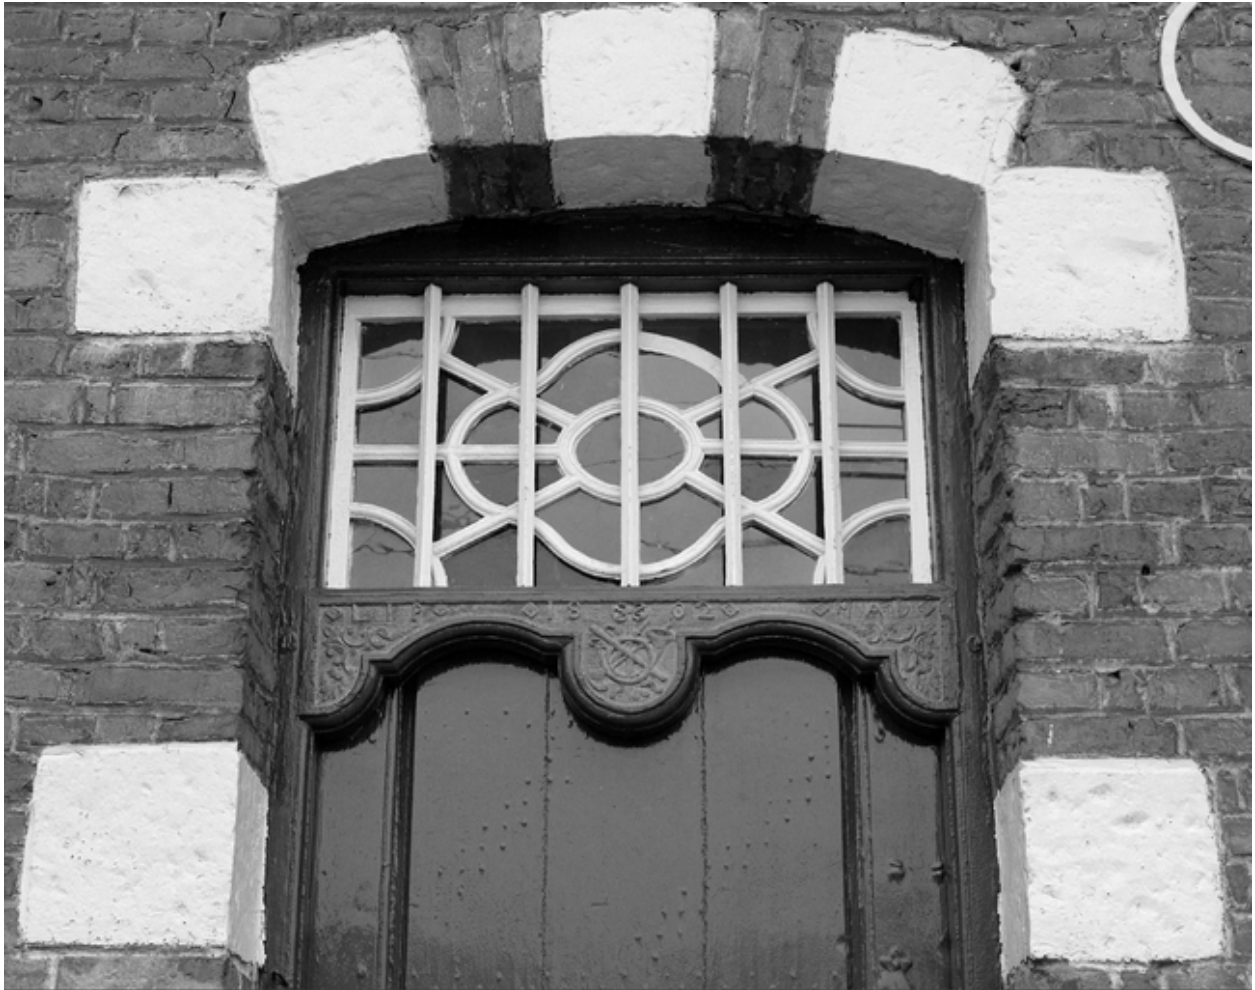
Détail de la porte : l'imposte vitrée et le linteau chantourné sculpté.  
Phot. Philippe Dapvril  
IVR31\_20055900483X

Détail de la porte : l'imposte vitrée et le linteau chantourné sculpté.

Le relais de poste a été construit en 1802, comme en atteste cette date portée trois fois, côté rue, sur le pavillon est, sur les fers d'ancrage du corps central et sur le linteau de la porte piétonne.

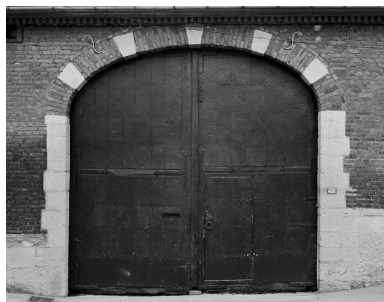
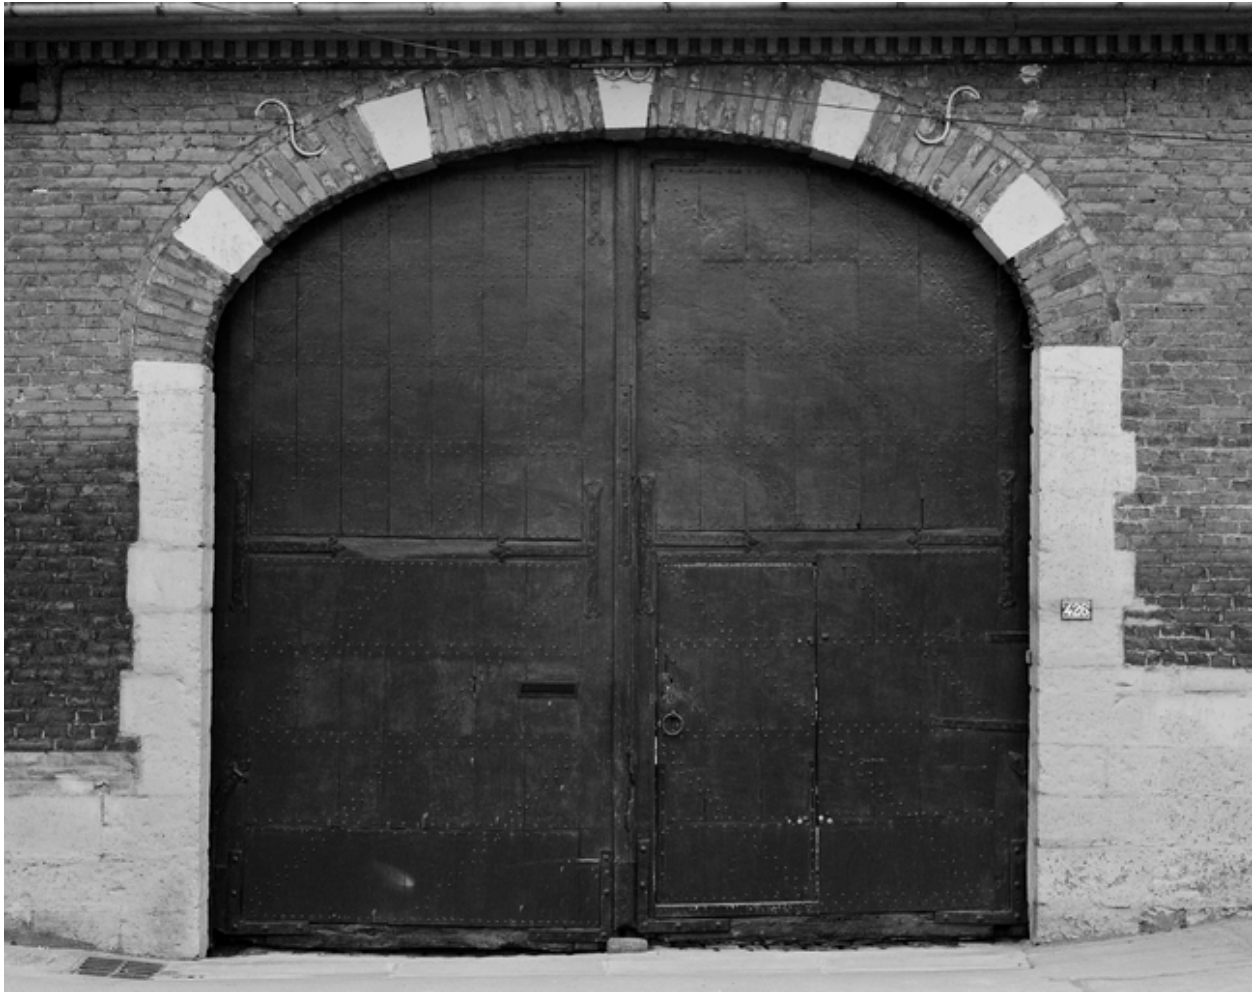
La porte charretière de l'élévation antérieure.  
Phot. Philippe Dapvril  
IVR31\_20055900484X

La porte charretière de l'élévation antérieure.

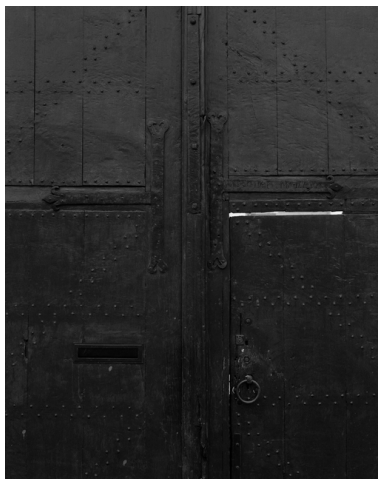
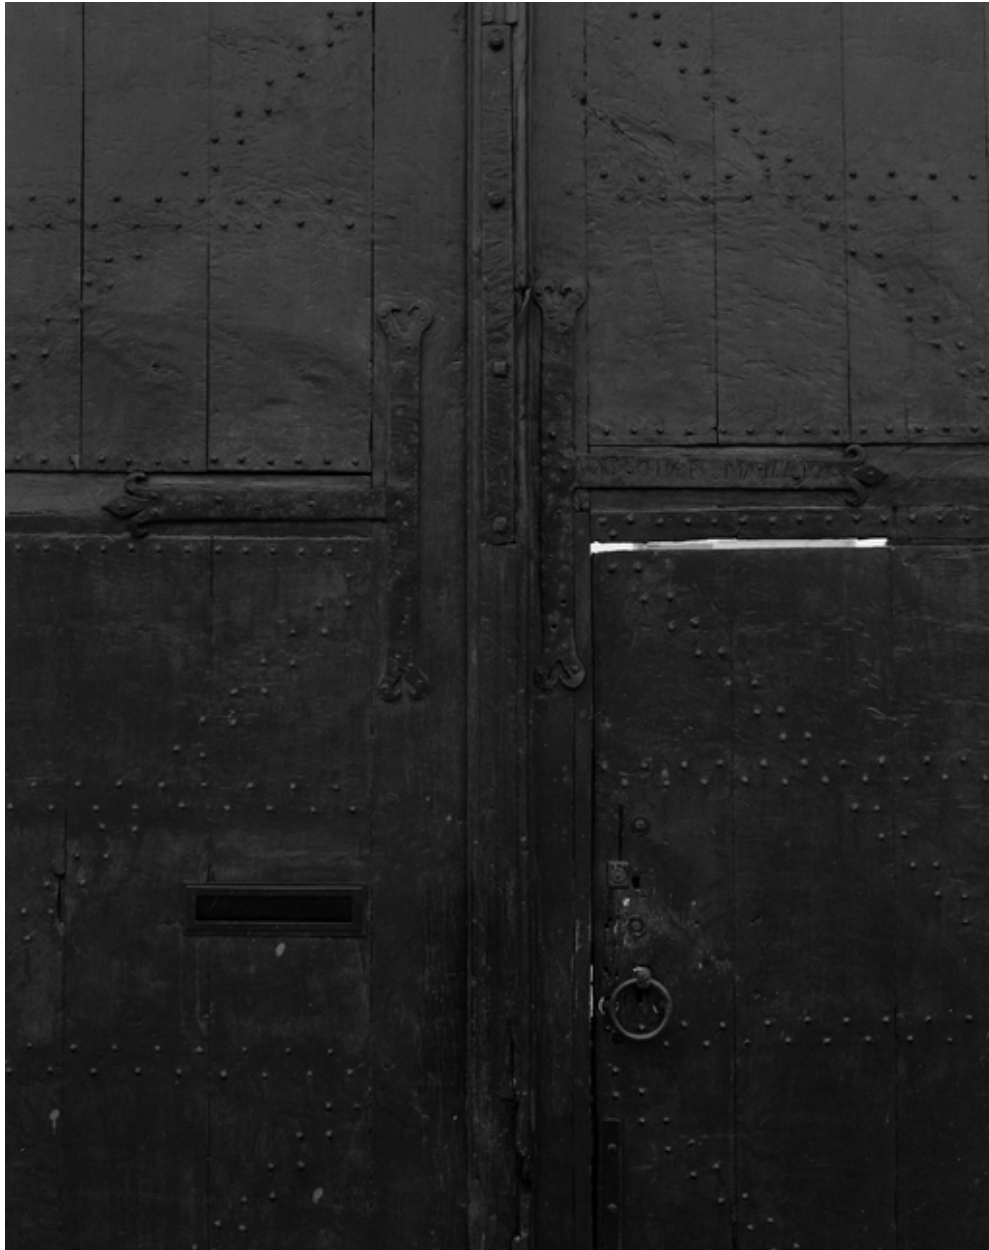
Détail de la porte charretière : ferrure signée et datée par l'artisan.  
Phot. Philippe Dapvril  
IVR31\_20055900485X

Détail de la porte charretière : ferrure signée et datée par l'artisan.

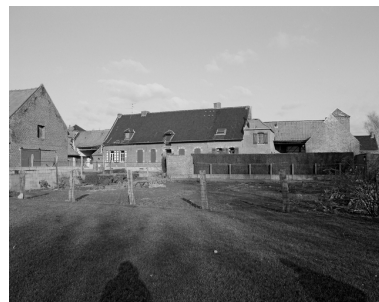
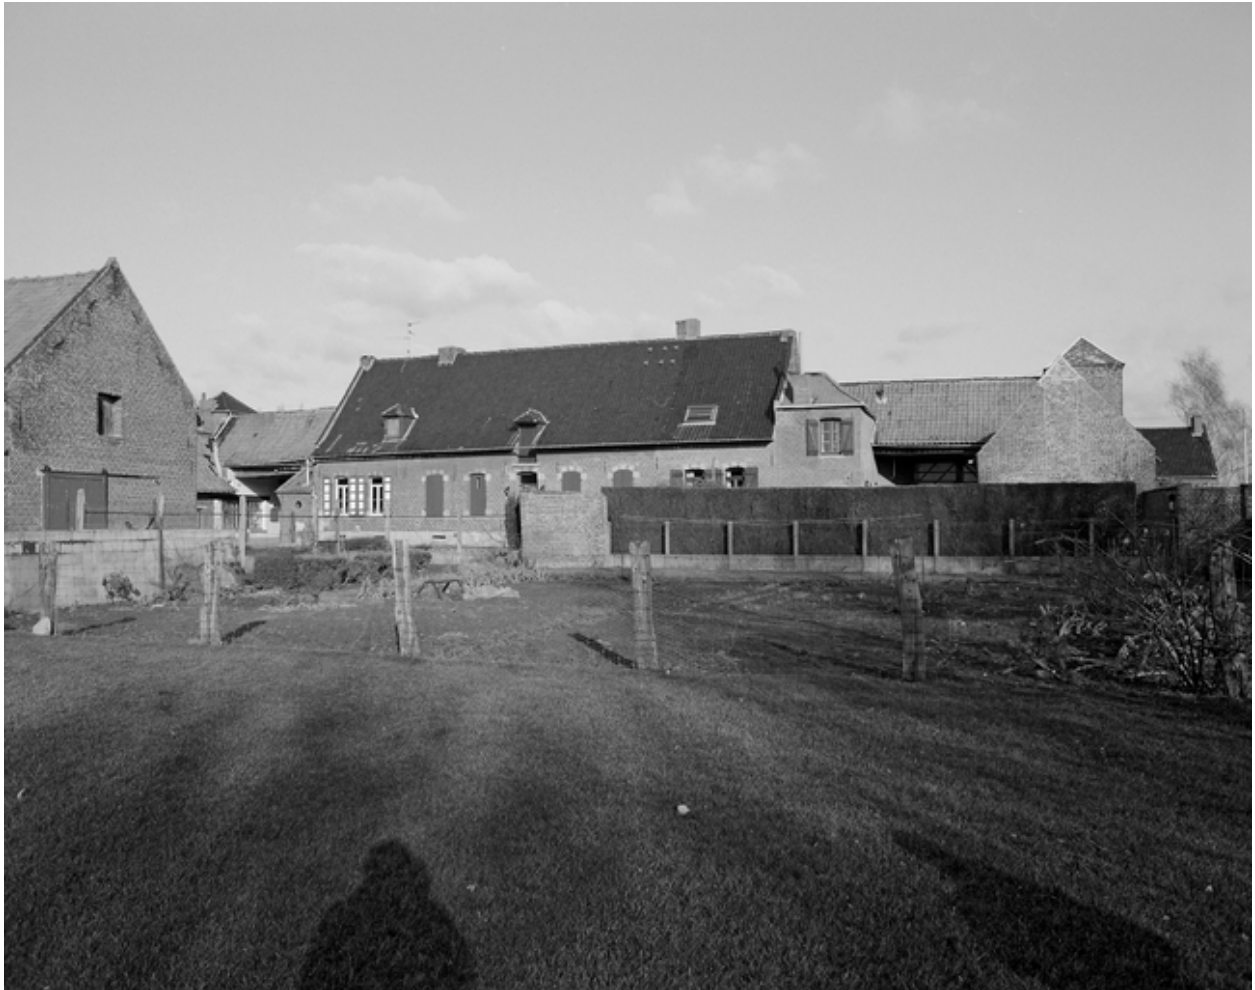
Vue générale de l'élévation postérieure.  
Phot. Philippe Dapvril  
IVR31\_20055900169X

Vue générale de l'élévation postérieure.

et d'une lucarne à l'ouest, celle de l'est ayant été remplacée par un velux ; les ailes latérales ont chacune une lucarne sur rue. Le soubassement est fait de gros blocs de pierre bleue, dite de Tournai ; la pierre bleue alterne avec la brique dans l'encadrement des baies, de manière plus simple côté cour que côté rue. La couverture est à longs pans, et à pignon découvert pour le corps central, en matériaux hétérogènes, en raison de reprises successives (tuile flamande plombifère, tuile mécanique plombifère, ardoise, fausse ardoise). Les menuiseries sont presque toutes d'origine et la plupart des baies sur rue ont conservé leur barreaudage. La porte piétonne possède, sous l'imposte vitrée, un linteau en bois chantourné portant, à gauche de la date 1802, les lettres LIP, et, à droite, MAD ; un trophée d'ornement de musique (cor, flûte et trompette) est sculpté sous la date (il témoigne de l'habileté des artisans menuisiers de Rosult, le bourg conservant d'autres exemples de menuiserie de belle qualité). Une des peintures fleurdelysées en fer forgé de la porte cochère située à l'ouest (n° 388) porte la signature et la date Antoine Mailly 1804. Les parties subsistantes des corps de bâtiment sur cour ont été reconstruites et partiellement remaniées, notamment par des percements sans rapport avec ceux d'origine ; seule la partie de la grange ayant échappé au bombardement de 1940 a conservé ses dispositions.
