Hauts-de-France, Aisne
Tergnier
10 avenue du Général-de-Gaulle, ancienne rue Serrurier

Ancien temple protestant de Tergnier

Numéro de dossier : IA02010852
Date de l'enquête initiale : 2021
Date(s) de rédaction : 2021
Cadre de l'étude : enquête thématique régionale La première Reconstruction, patrimoine de la Reconstruction
Degré d'étude : repéré

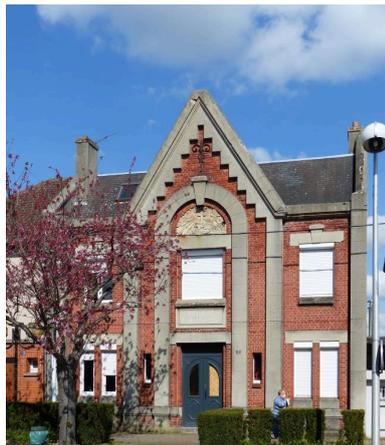
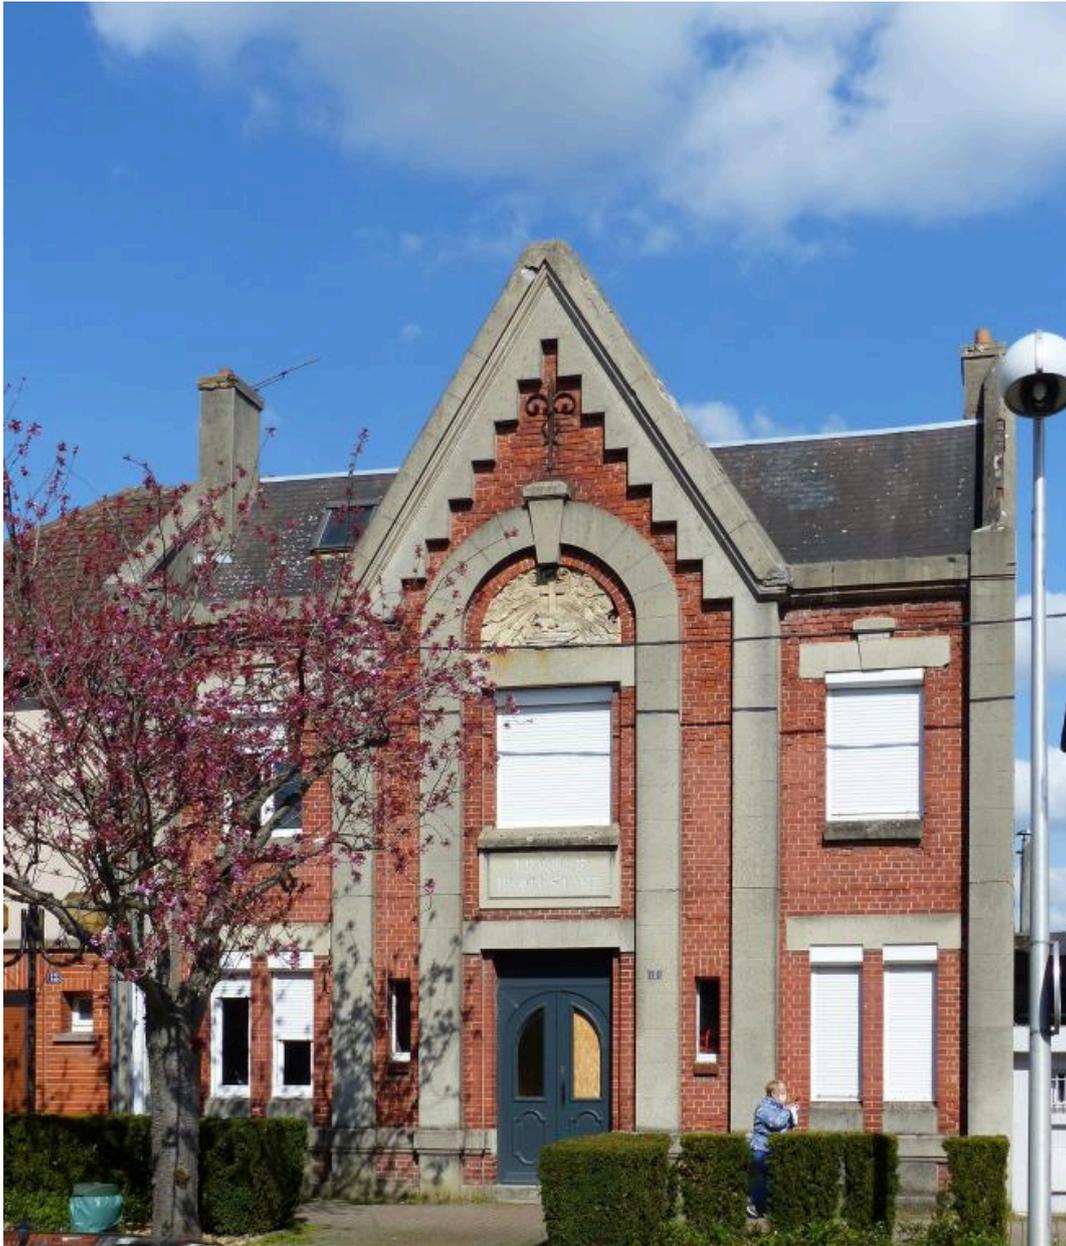
Vue générale.
Phot. Isabelle Barbedor
IVR32_20210205021NUCA

Vue générale.

L'édifice, de plan rectangulaire allongé, est implanté en mitoyenneté à l'aplomb de la rue. Construit en briques (ossature en béton) et couvert d'ardoises, il compte 1 étage carré et présente une façade sur rue à trois travées. La travée centrale est surmontée d'un fronton orné d'un décor en relief représentant l'agneau sur la Bible, surmonté d'une croix avec rayons et nuée. La porte au centre est surmontée de l'inscription TEMPLE PROTESTANT. L'ancienne salle de prière se situe à l'arrière du bâtiment sur rue.

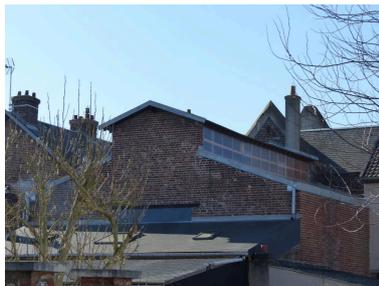
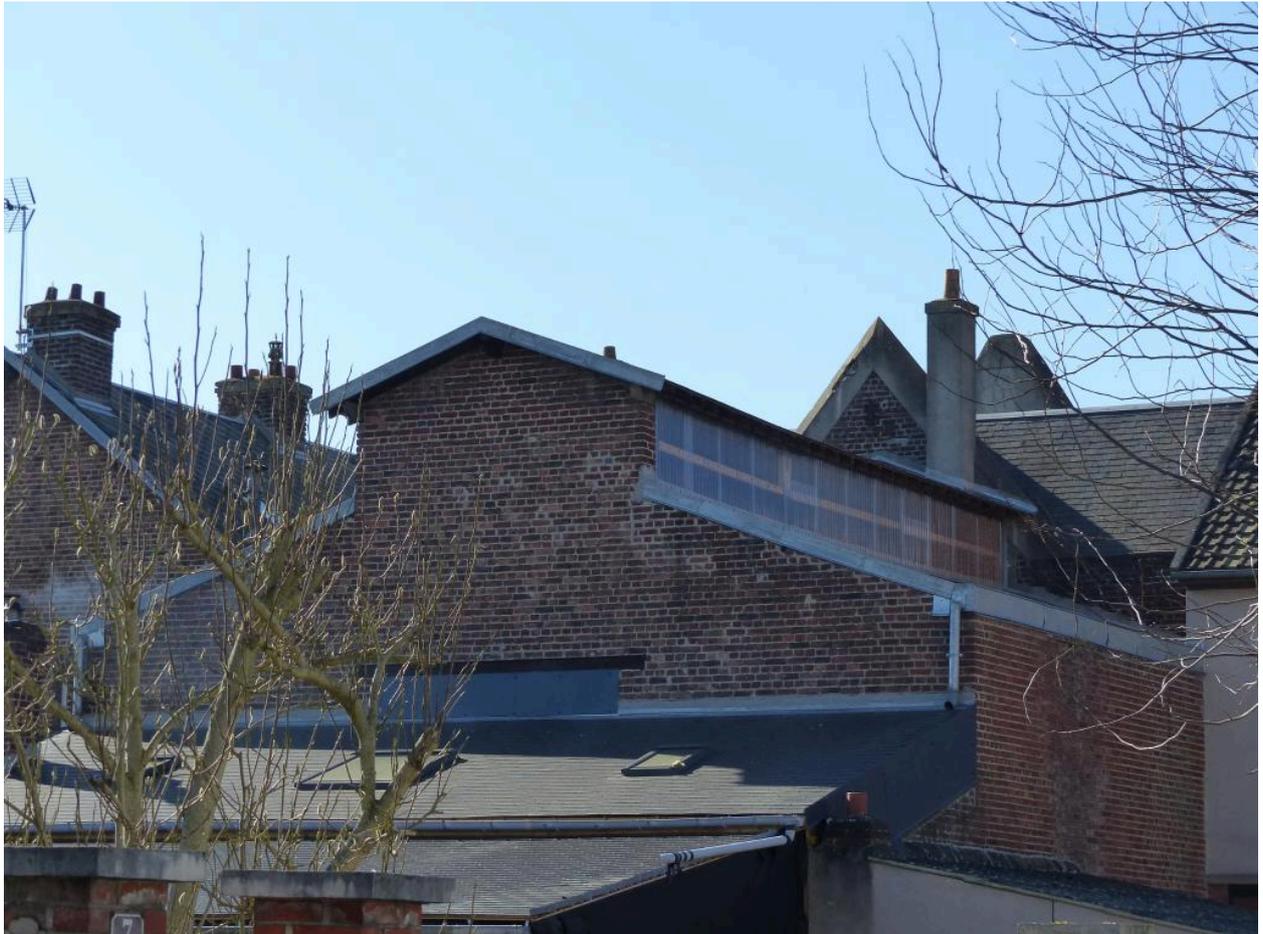
Vue de situation de
l'ancienne salle de prière.
Phot. Isabelle Barbedor
IVR32_20220205065NUCA

Vue de situation de l'ancienne salle de prière.
