Hauts-de-France, Aisne
Vervins
Eglise paroissiale Notre-Dame, place de l' Eglise

Meuble de sacristie, 1

Numéro de dossier : IM02001852
Date de l'enquête initiale : 1999
Date(s) de rédaction : 2000
Cadre de l'étude : inventaire topographique ville de Vervins, mobilier et objets religieux
Degré d'étude : étudié

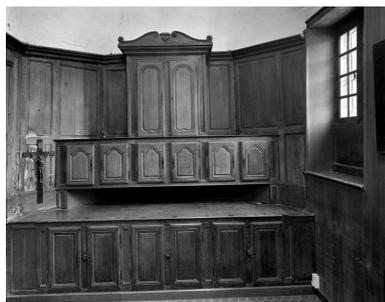
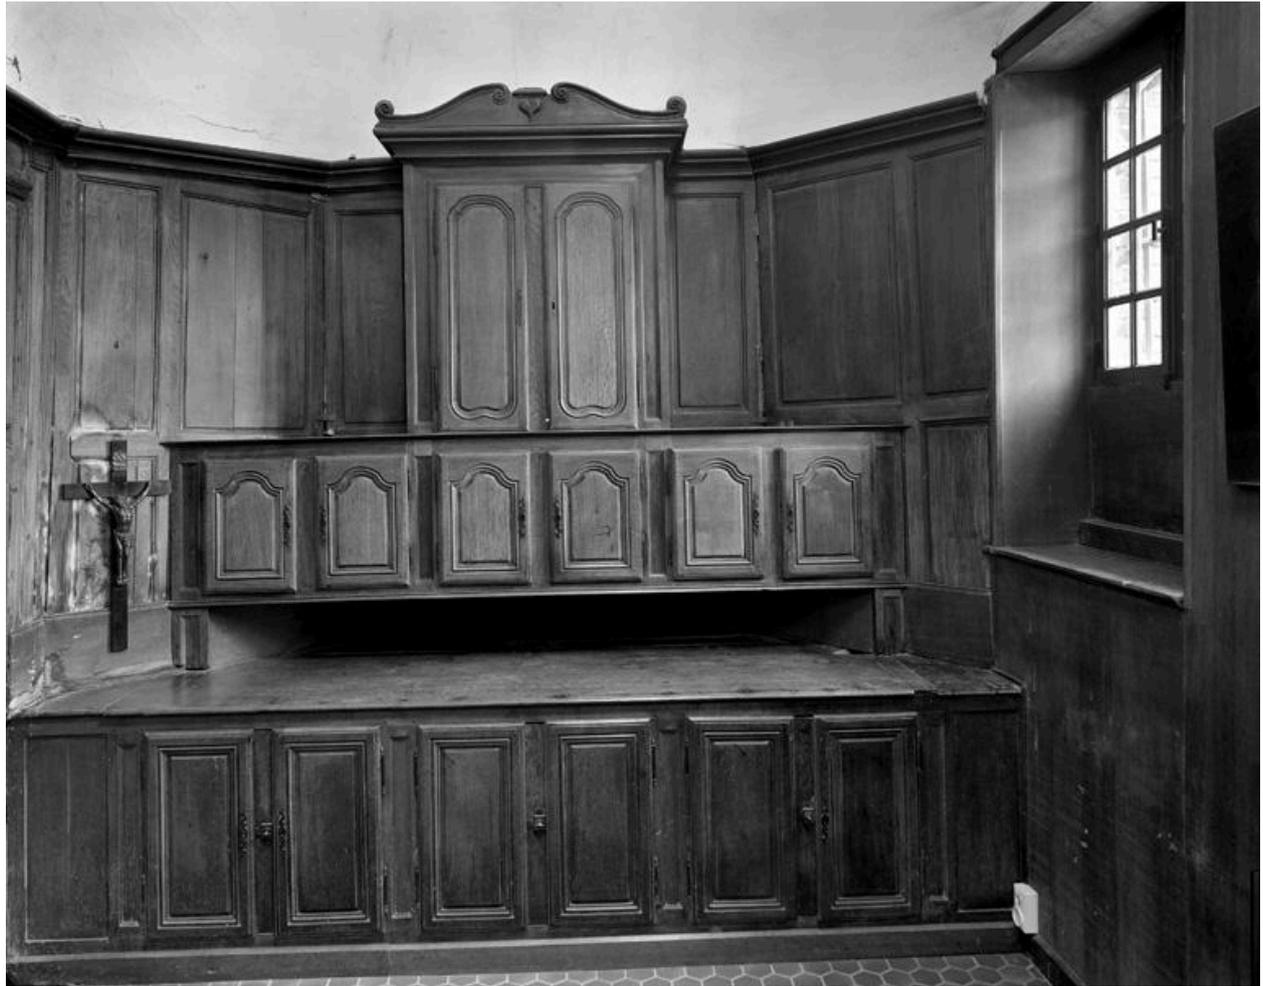
IVR22_19990202511V

Quelques petits manques, la croix qui devait couronner le meuble a disparu. Le meuble subit des dégâts liés aux infiltrations d'eau.

Vue du meuble de sacristie.
