Hauts-de-France, Aisne
Vervins
4-6 rue du Général-Foy

Maison

Numéro de dossier : IA02000381
Date de l'enquête initiale : 1999
Date(s) de rédaction : 1999
Cadre de l'étude : inventaire topographique ville de Vervins
Degré d'étude : étudié

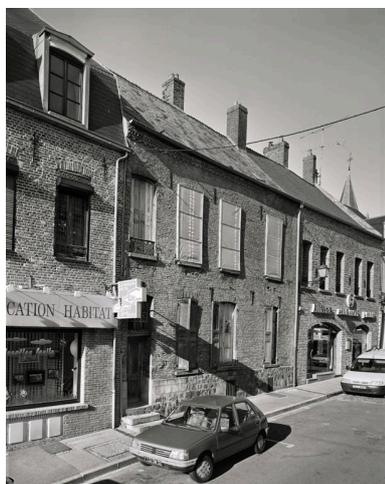
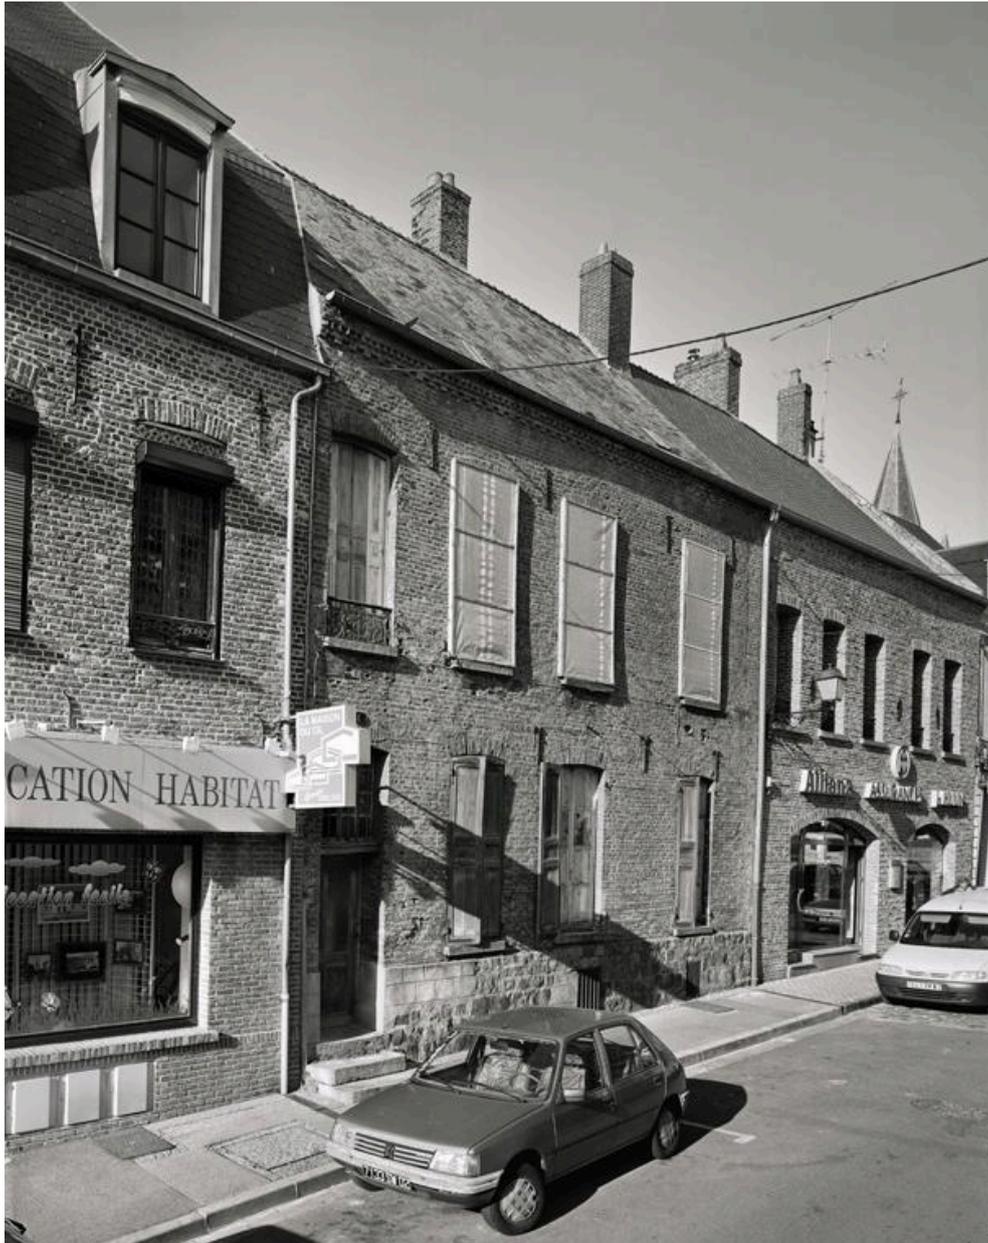
Vue de la façade sur rue.
Phot. Thierry Lefébure
IVR22_19990207551V

Vue de la façade sur rue.

Le 2e niveau de cave est voûté d'un berceau brisé en grès. Le 1er niveau de cave est couvert d'un berceau plein-cintre en brique et grès. Les élévations sont en brique. La maison est couverte d'un toit à longs pans à pignons couvert au sud et découvert au nord. L'escalier hors-oeuvre situé autrefois au milieu de la façade postérieure a été transformé et englobé dans une extension du 19e siècle. Il s'agit aujourd'hui d'un escalier à vis en charpente desservant les niveaux du n°4. Un escalier tournant à retours avec jour est construit au n°6.

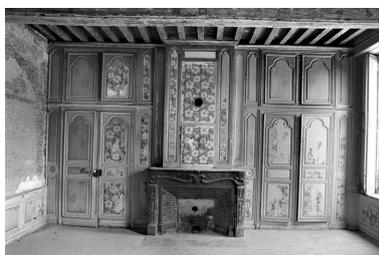
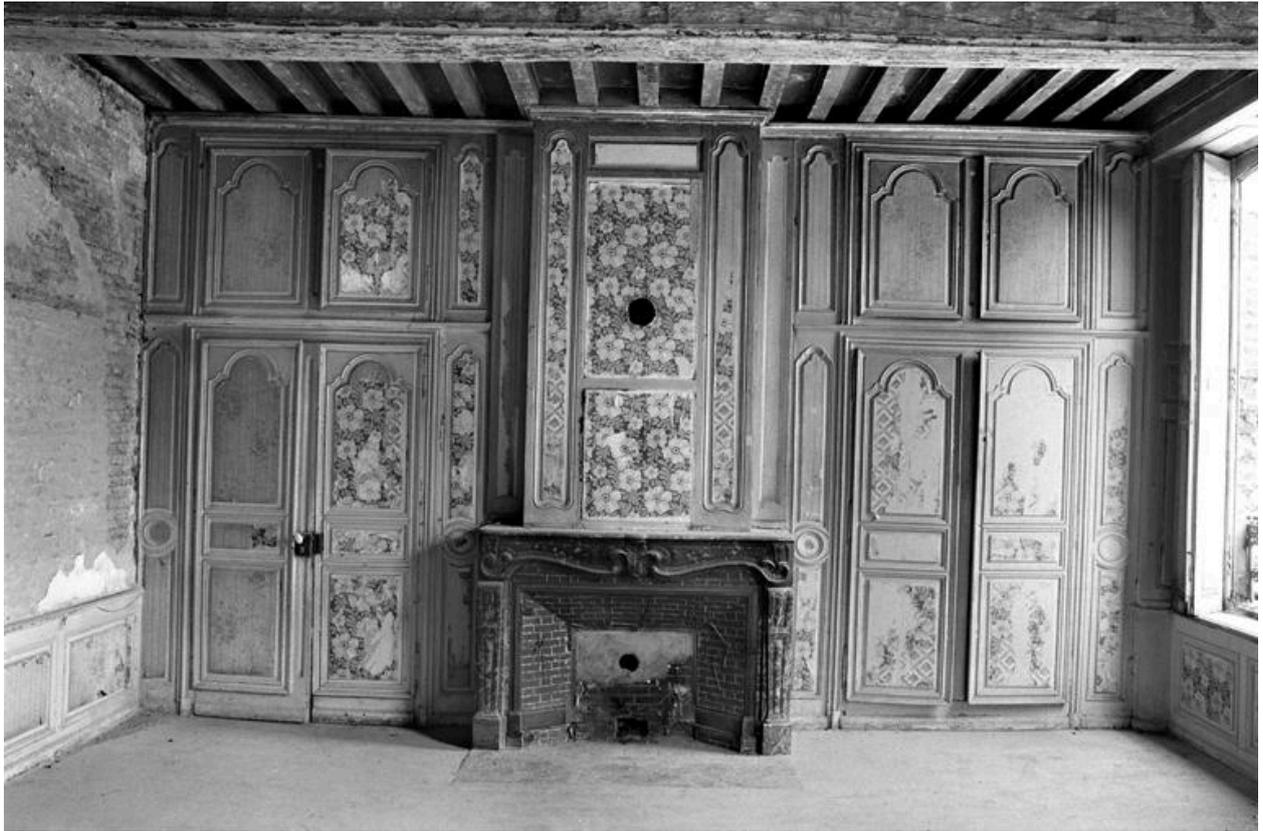
Vue de la chambre du 1er étage.
Phot. Pierre-Yves Brest
IVR22_19990202061Z

Vue de la chambre du 1er étage.

Les quatre pièces principales de la maison sont lambrissées.

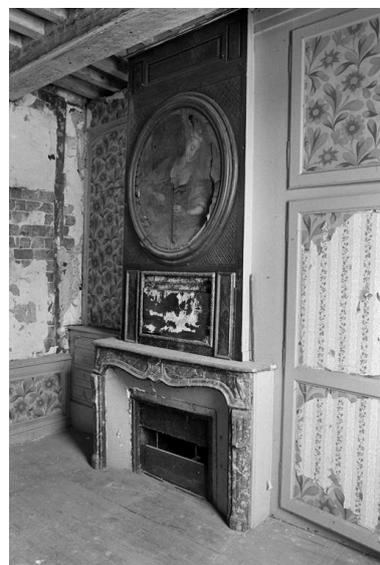
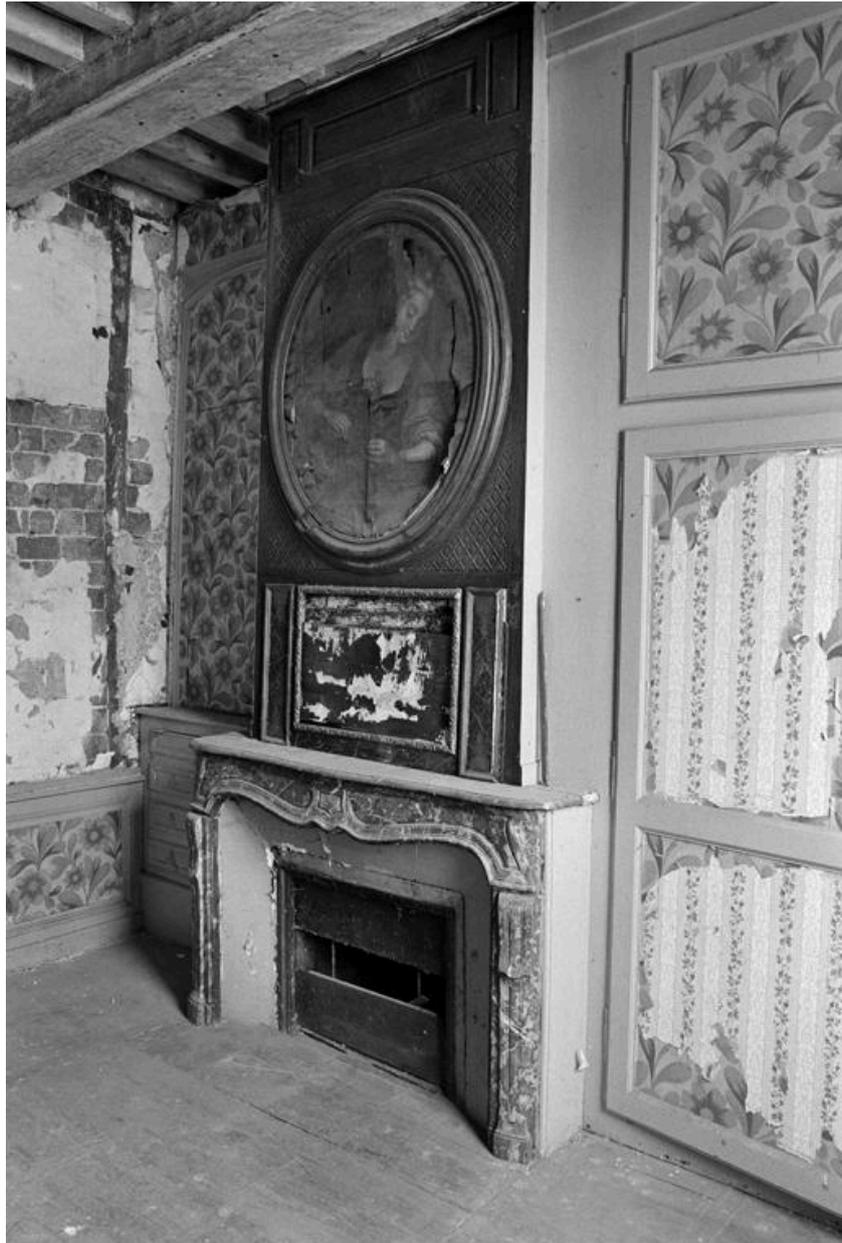
Vue du trumeau de cheminée
du salon du rez-de-chaussée ;
photographie prise en situation
avant restauration de la pièce.
Phot. Pierre-Yves Brest
IVR22_19990202063Z

Vue du trumeau de cheminée du salon du rez-de-chaussée ; photographie prise en situation avant restauration de la pièce.

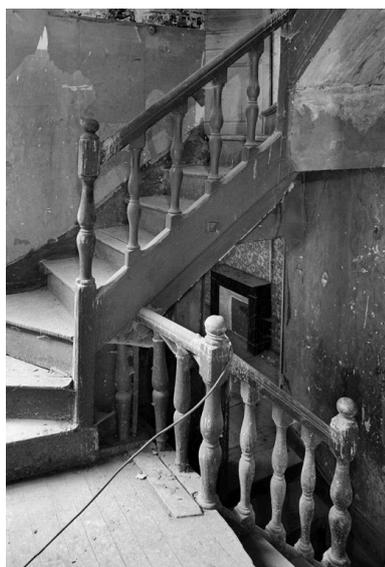
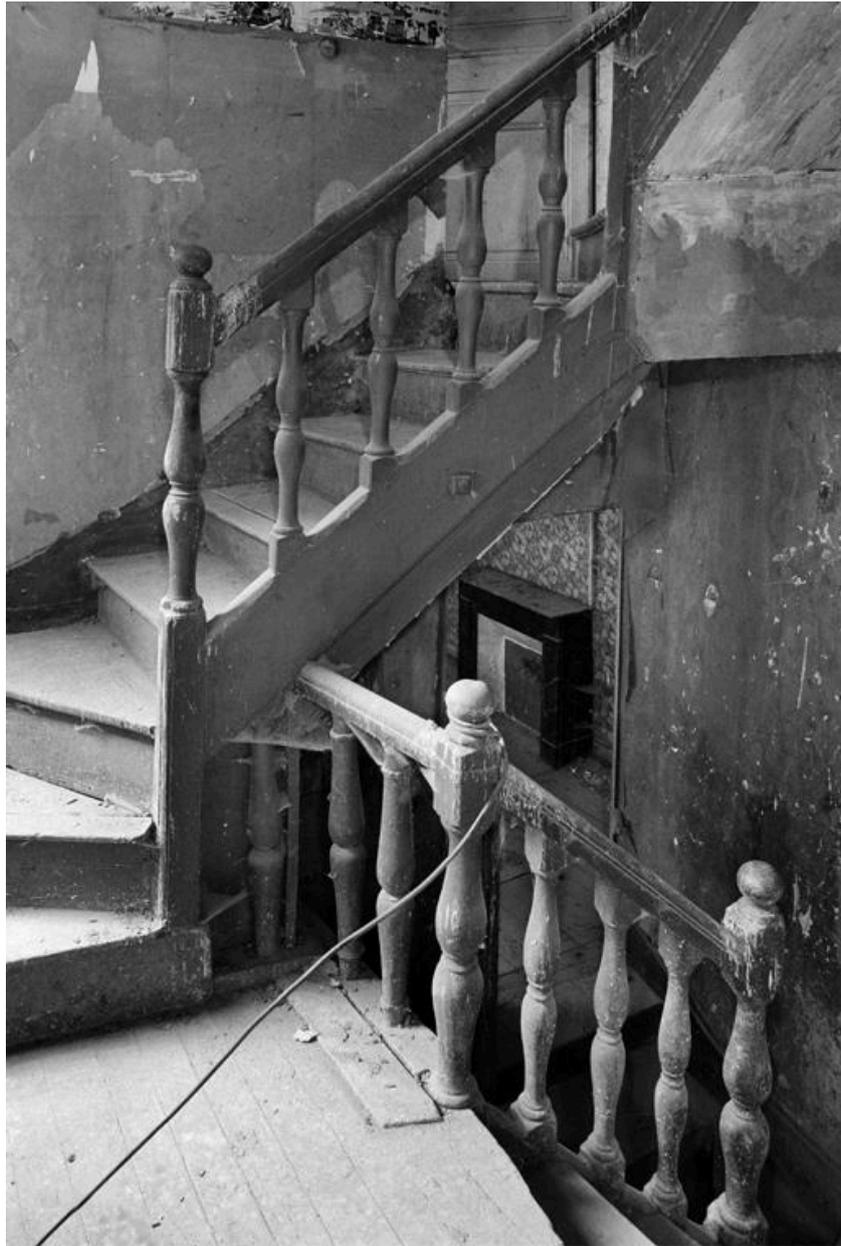
Vue de l'escalier, au
niveau du 1er étage carré.
Phot. Pierre-Yves Brest
IVR22_19990202064Z

Vue de l'escalier, au niveau du 1er étage carré.

Escaliers : escalier hors-oeuvre : escalier en vis, en charpente ; escalier dans-oeuvre : escalier tournant à retours avec jour, en charpente

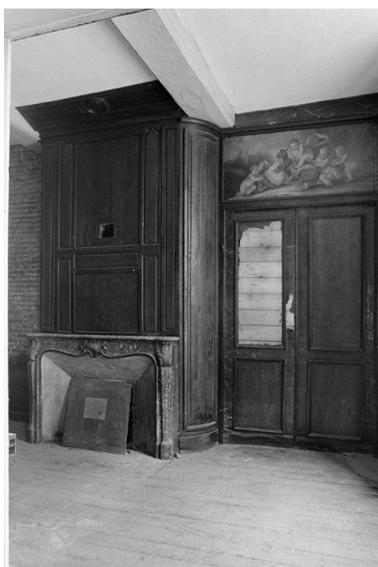
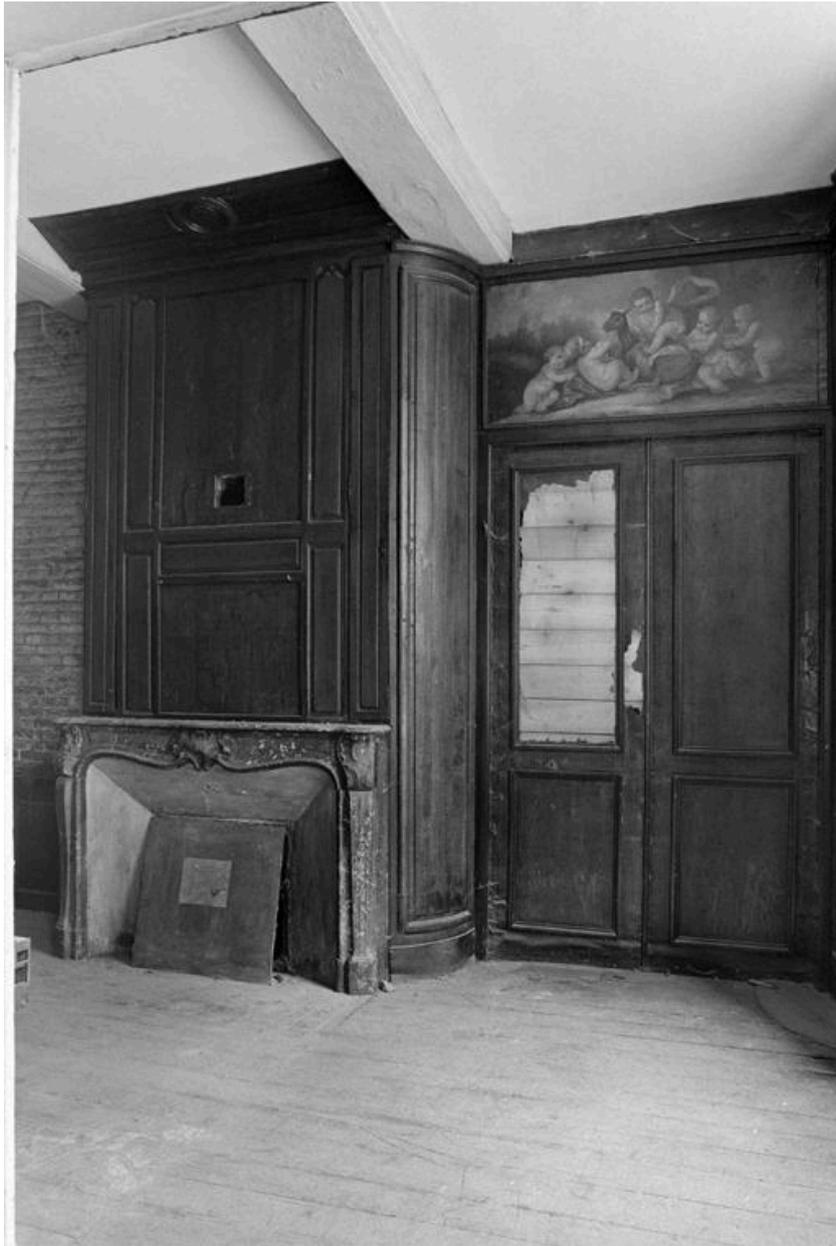
Vue du dessus de porte situé au
1er étage ; photographie réalisée
avant restauration de la pièce.
Phot. Pierre-Yves Brest
IVR22_19990202066Z

Vue du dessus de porte situé au 1er étage ; photographie réalisée avant restauration de la pièce.

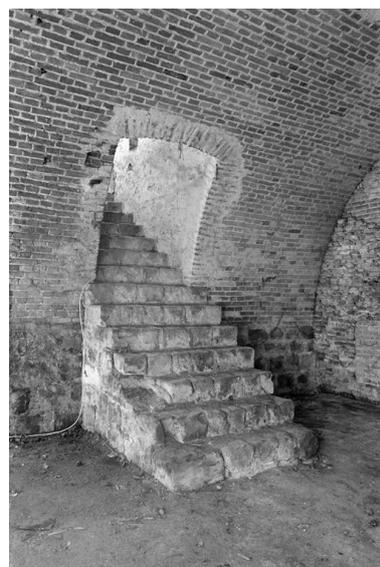
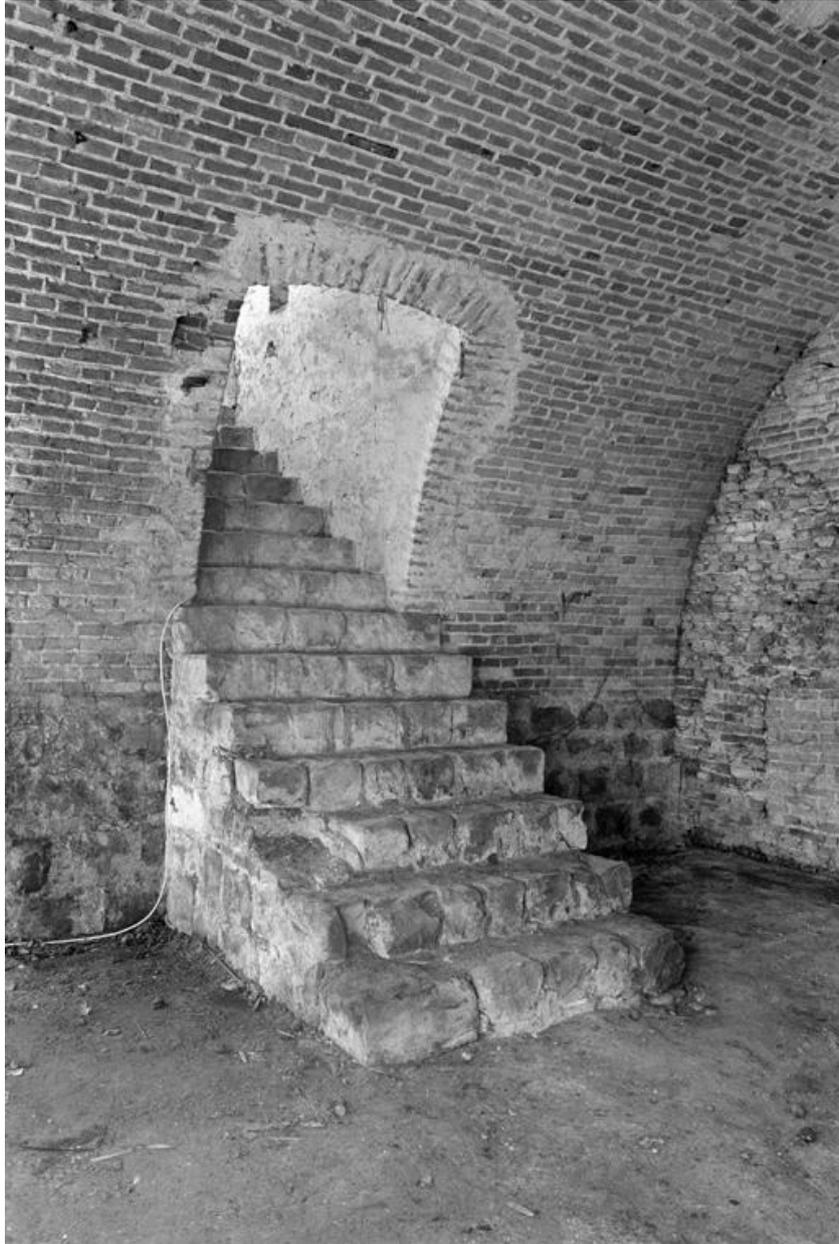
Vue de la descente de cave,
reliant le rez-de-chaussée
au 1er niveau de cave.
Phot. Pierre-Yves Brest
IVR22_19990202067Z

Vue de la descente de cave, reliant le rez-de-chaussée au 1er niveau de cave.

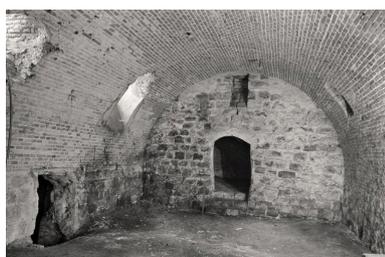
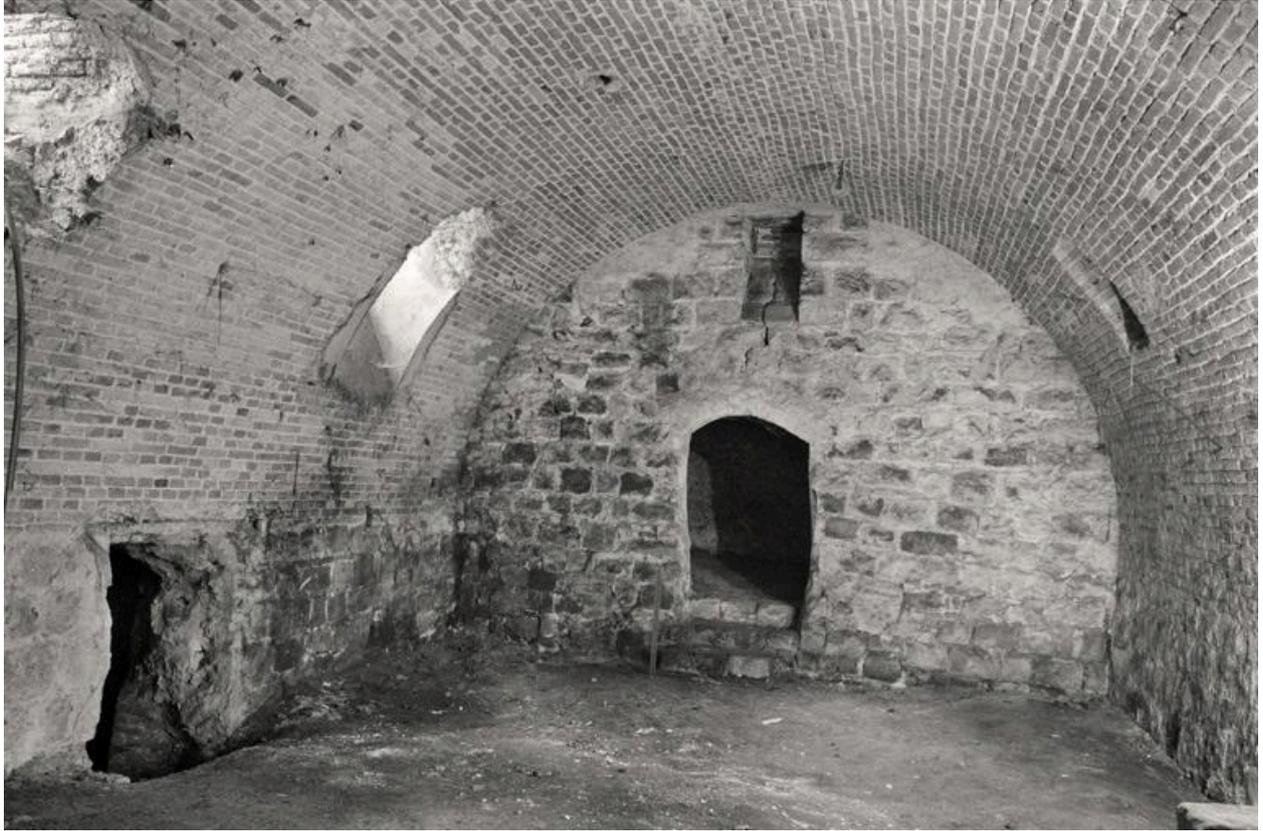
Vue générale du 1er niveau de
cave, couvert d'une voûte en
berceau plein-cintre en brique.
Phot. Pierre-Yves Brest
IVR22_19990202101Z

Vue générale du 1er niveau de cave, couvert d'une voûte en berceau plein-cintre en brique.

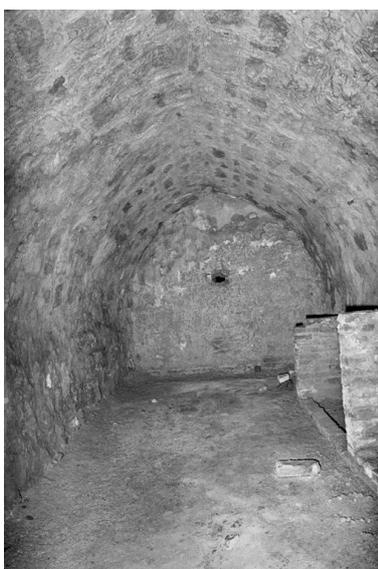
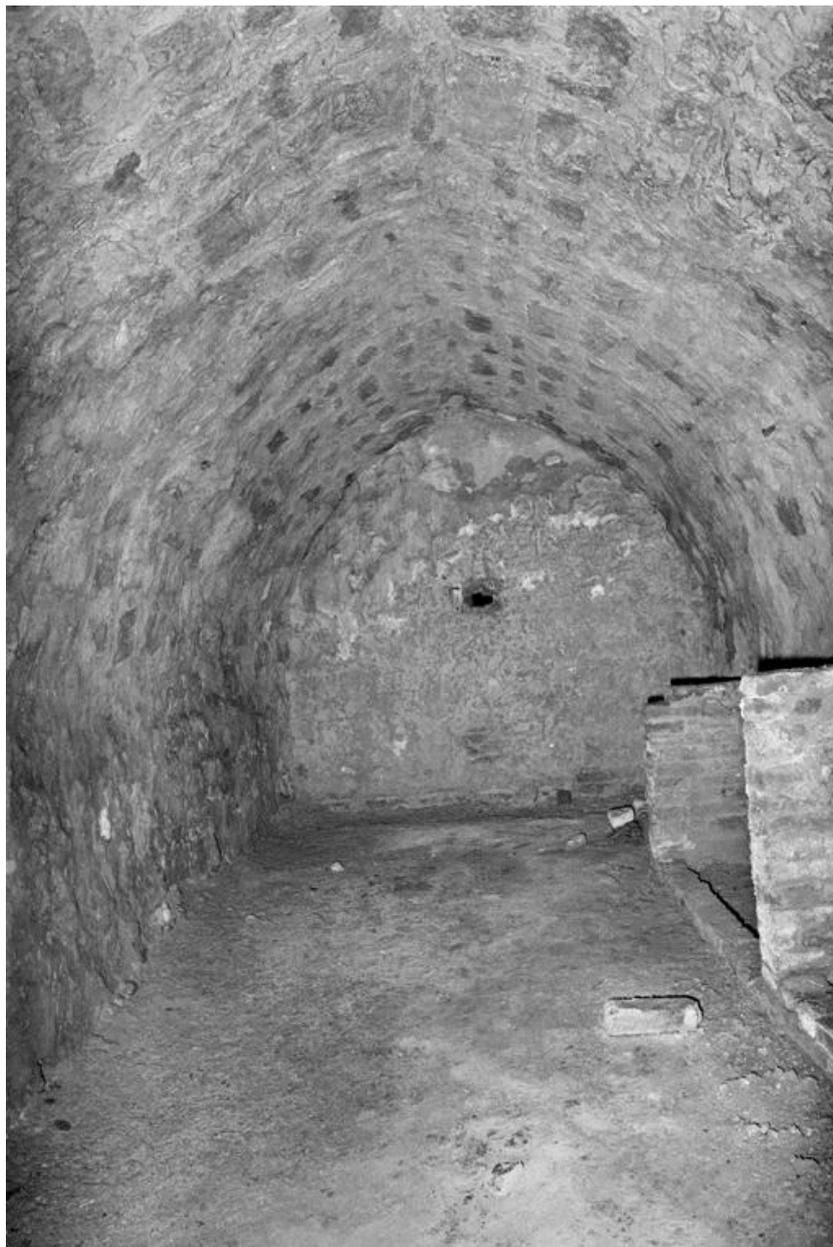
Vue générale du second niveau
de cave, couvert d'une voûte
en grès en berceau brisé.
Phot. Pierre-Yves Brest
IVR22_19990202102Z

Vue générale du second niveau de cave, couvert d'une voûte en grès en berceau brisé.

La maison est construite sur deux niveaux de caves, la cave la plus profonde, construite en grès, présentant un berceau brisé datable du 12e ou du 13e siècle. Le 1er niveau de cave, particulièrement vaste, est construit en brique sur un fonds réunissant les parcelles des n° 4 et 6 de la rue. Il correspond semble-t-il à la surface de la maison telle qu'elle devait être au début du 18e siècle. En effet, la cave du n°4 aujourd'hui séparée de celle du n°6 par une simple cloison en brique, porte l'inscription suivante : VAUDIN MA / FAIT PARRE / PAR JEAN / LORION / 1717. Une brique gravée FAIT EN 1717, aujourd'hui déplacée et scellée dans les maçonneries de l'ancien escalier hors-oeuvre de cette longue maison, confirme la date de construction. De cette maison ne sont aujourd'hui apparents que le 1er niveau de cave et l'extérieur de la cage d'escalier hors-oeuvre. La séparation de la demeure en 2 maisons, la distribution intérieure, le percement des baies actuelles, le parement extérieur en brique, la galerie sur cour et l'escalier en charpente datent en effet du 19e siècle. Lors de ces transformations des éléments du décor porté du 18e siècle ont été conservés et réemployés, tels les lambris (non étudiés), un dessus de porte (étudié) et un trumeau de cheminée (étudié).

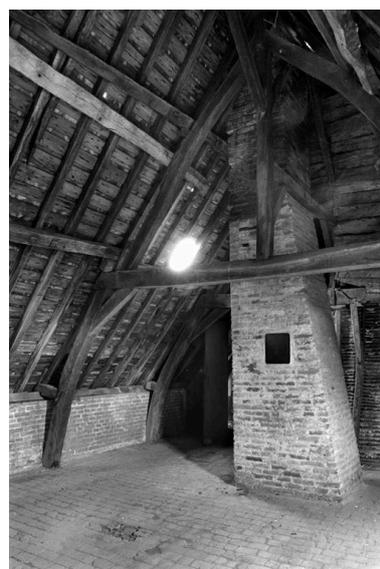
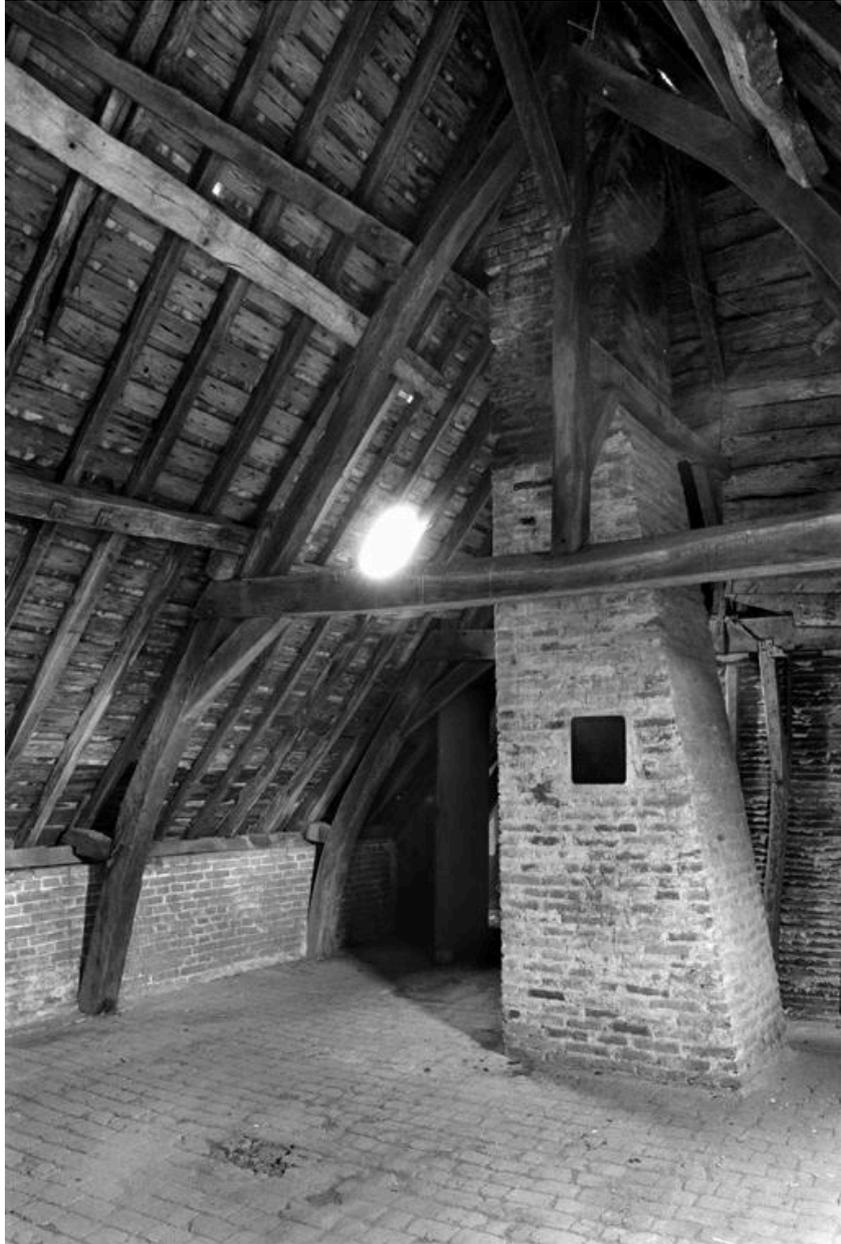
Vue des combles.
Phot. Pierre-Yves Brest
IVR22_19990202103Z

Vue des combles.
