Hauts-de-France, Oise
Reuil-sur-Brèche

L'habitat du village de Reuil-sur-Brèche

Numéro de dossier : IA60005315

Cadre de l'étude : inventaire topographique Communauté de communes Oise Picarde

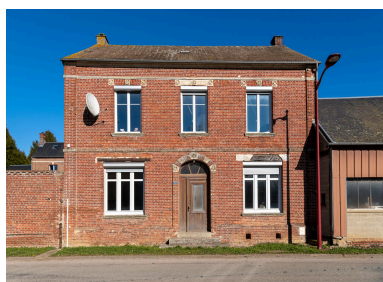
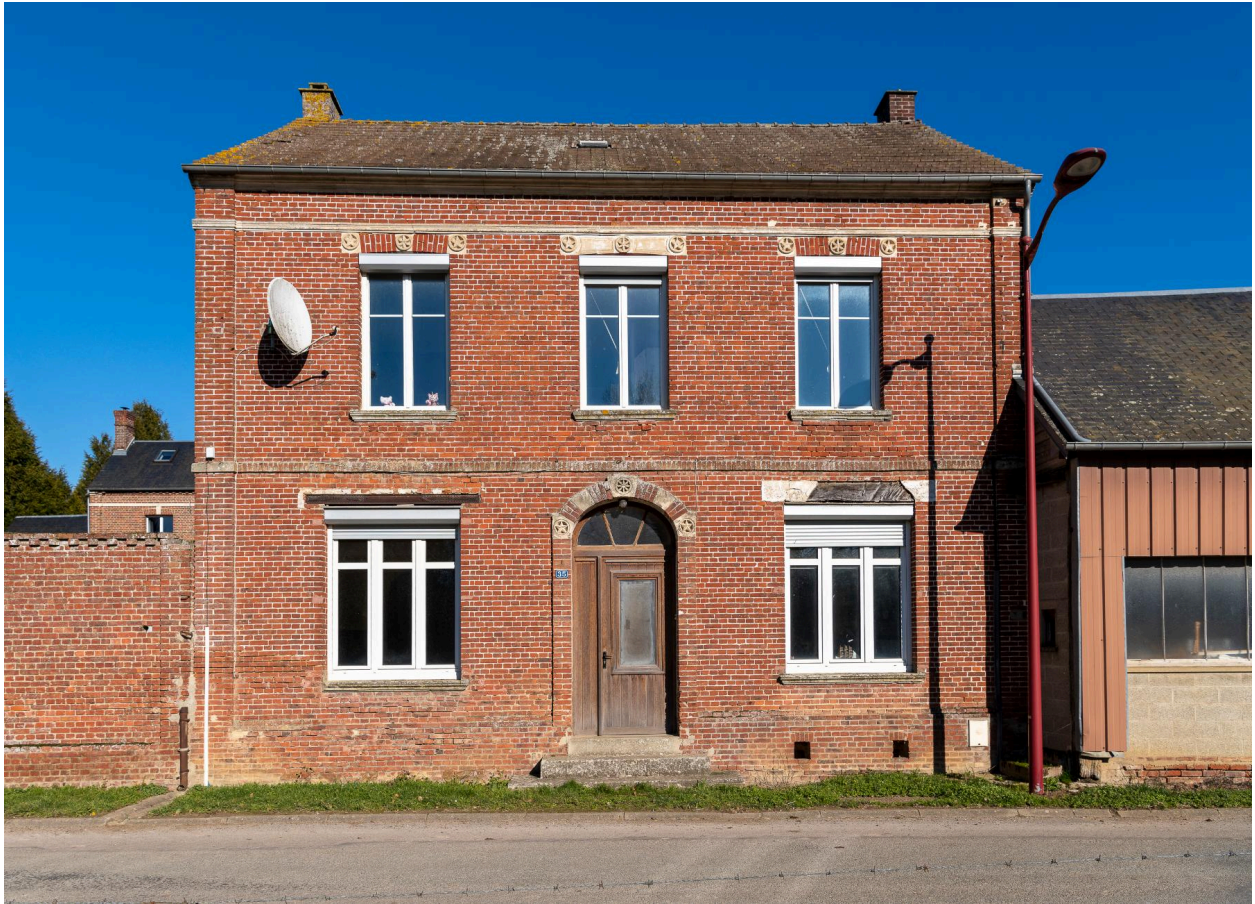
Ancien café Thomas, n°35 rue de l'Église, vue prise depuis le sud.
Phot. Marc Kérignard
IVR32_20236000004NUCA

Ancien café Thomas, n°35 rue de l'Église, vue prise depuis le sud.

Les bâtiments de deux cafés, visibles sur des cartes postales du début du XX^e siècle sont encore en place (DELATTRE, 2019). Le premier, dit café Demoriaine, se trouvait au n°1 de la rue de Froissy (illustration) ; le second, dit café Thomas, au n°35 de la rue de l'Église (illustration).

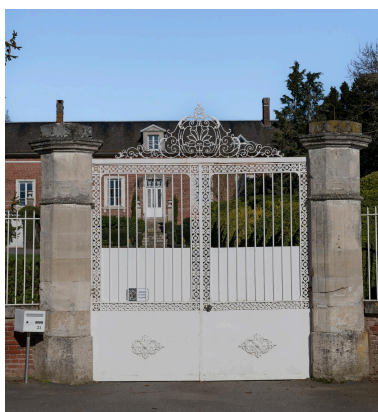
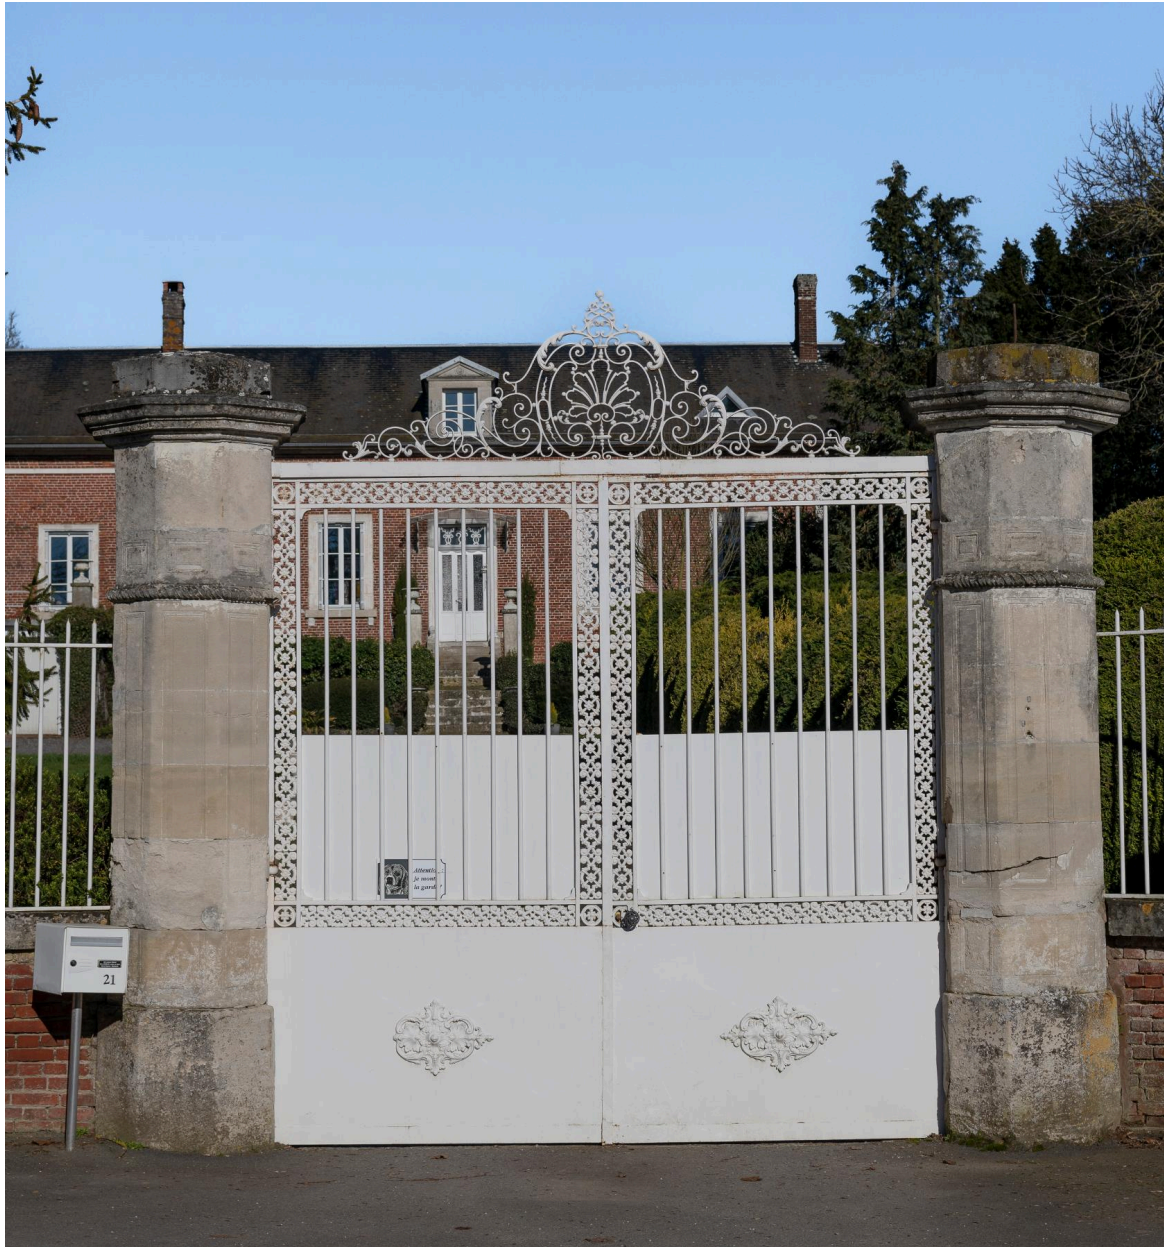
Portail, n°21 rue de l'Église, vue prise depuis le sud.
Phot. Marc Kérignard
IVR32_20236000009NUCA

Portail, n°21 rue de l'Église, vue prise depuis le sud.

Si de nombreuses fermes à cour sont visibles sur le cadastre de 1933, rares sont celles à être encore en place aujourd'hui. L'une se trouvait par exemple à la place des lotissements de la rue de Bulles (illustration). Seul son logis, accessible par le n°21 de la rue de l'Église existe toujours (illustration). Le n°24 de la rue de l'Église conserve encore son logis sur rue même si le passage charretier, encore visible sur le cadastre de 1933, a aujourd'hui disparu.

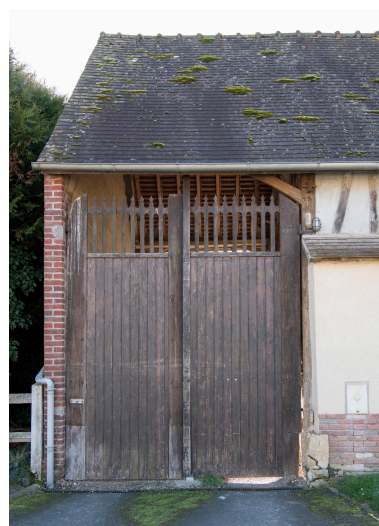
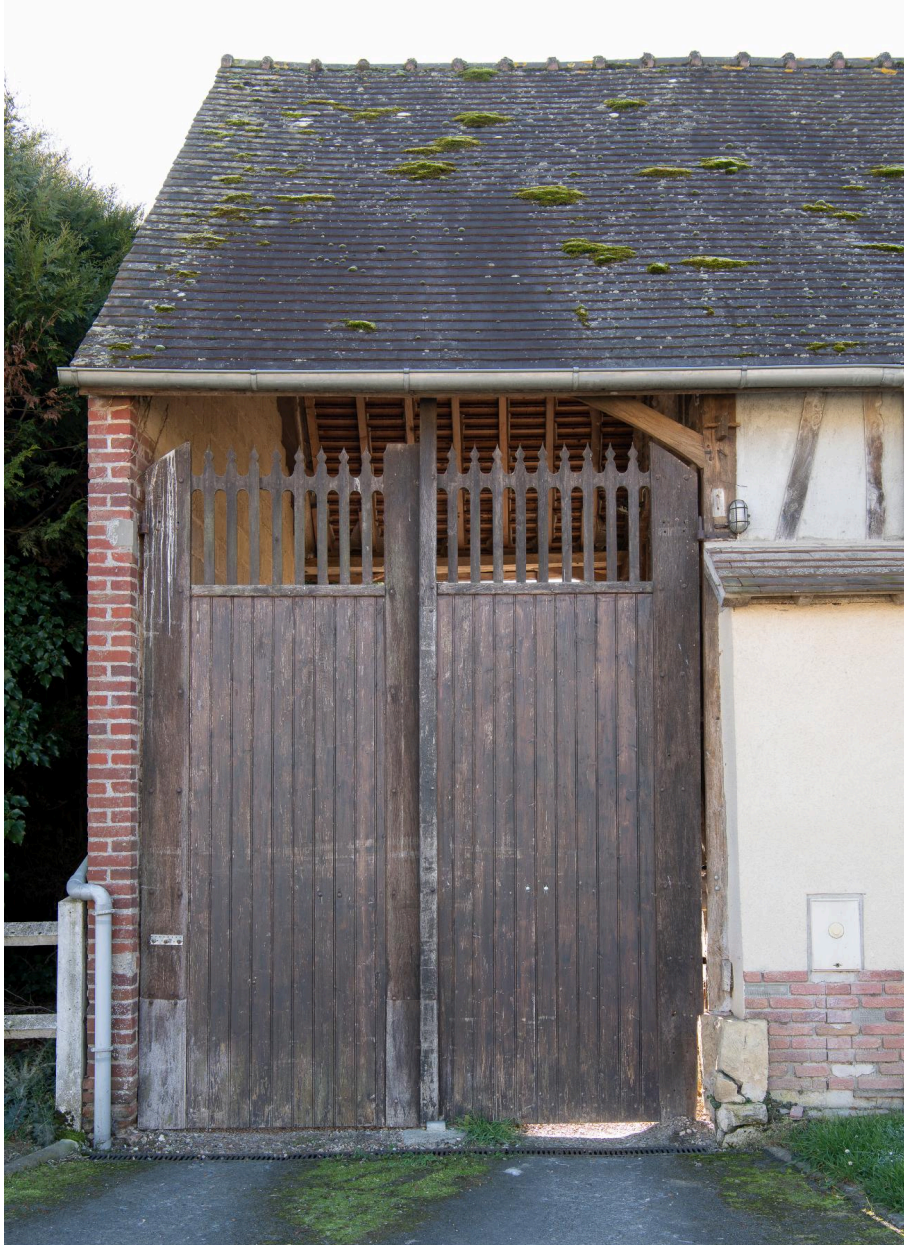
Entrée charretière, n°32 rue de l'Église, vue depuis le nord.
Phot. Marc Kérignard
IVR32_20236000005NUCA

Entrée charretière, n°32 rue de l'Église, vue depuis le nord.

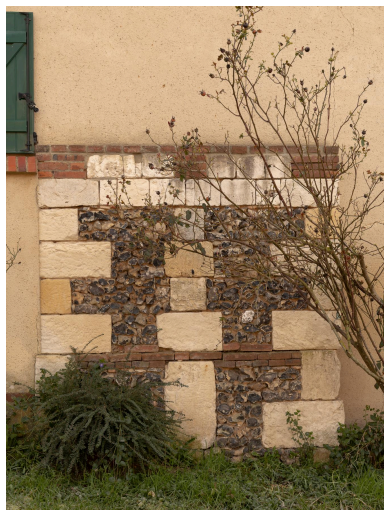
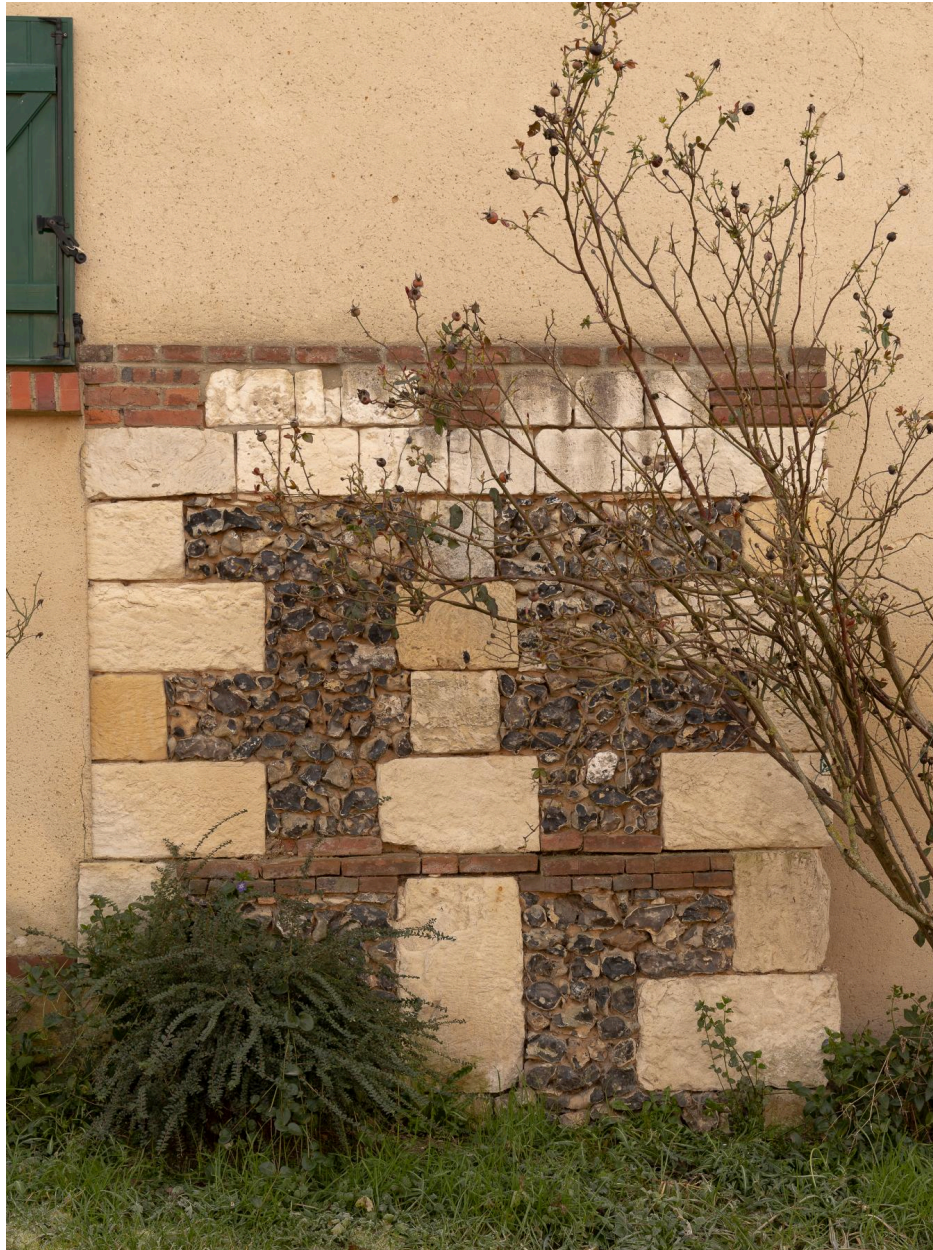
Détail de maçonnerie (n°2 rue
Mariette) : chaînage en pierre
de taille et moellon de silex.
Phot. Marc Kérignard
IVR32_20236000014NUCA

Détail de maçonnerie (n°2 rue Mariette) : chaînage en pierre de taille et moellon de silex.

Le torchis et le pan de bois étaient les matériaux de construction les plus courants jusque dans la seconde moitié du XIX^e siècle où la brique se diffuse largement grâce à l'industrialisation de sa production et à l'arrivée du chemin de fer sur le plateau picard. Plusieurs constructions sont encore identifiables (exemples, rue de la Chaussée : maison d'artisan au n°31 (illustration), grange sur rue au n°35 (illustration)). Le pan de bois peut être essenté de planches pour le protéger des intempéries (pignon du n°35 de la rue de la Chaussée par exemple (illustration)). Le bois est employé dans les menuiseries des portes charretières et offre parfois de remarquables exemples (n°32 de la rue de l'Église (illustration), imposte de porte piétonne n°4 de la rue Mariette (illustration)).

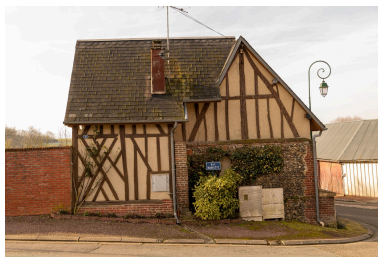
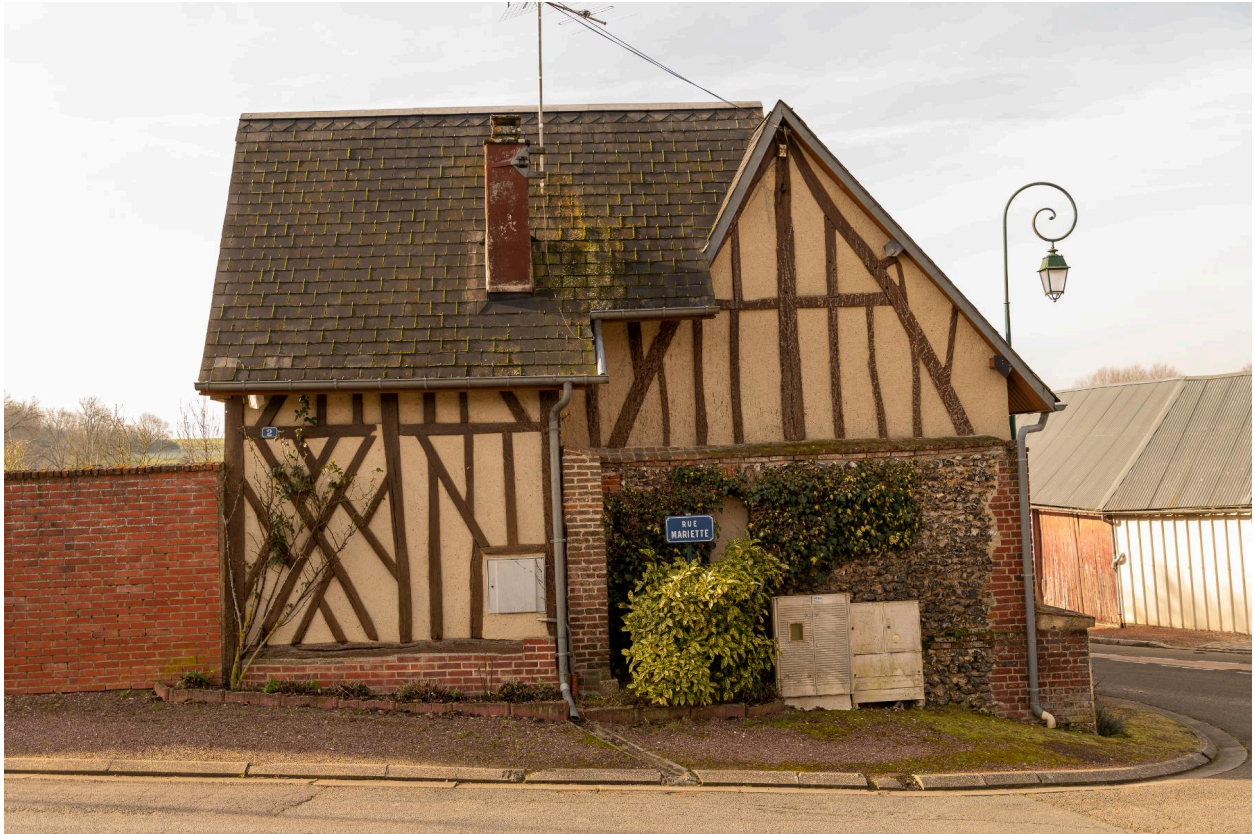
Logis, n°2 rue Mariette,
vue prise depuis le nord-est.
Phot. Marc Kérignard
IVR32_20236000016NUCA

Logis, n°2 rue Mariette, vue prise depuis le nord-est.

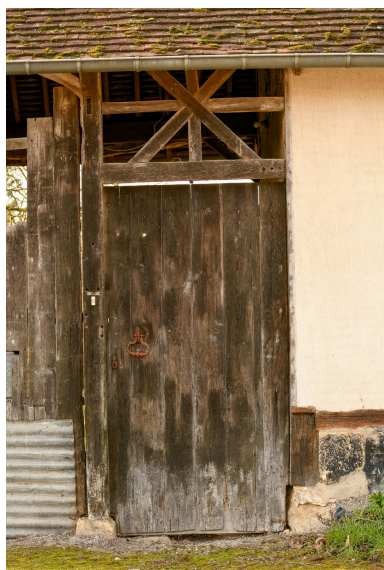
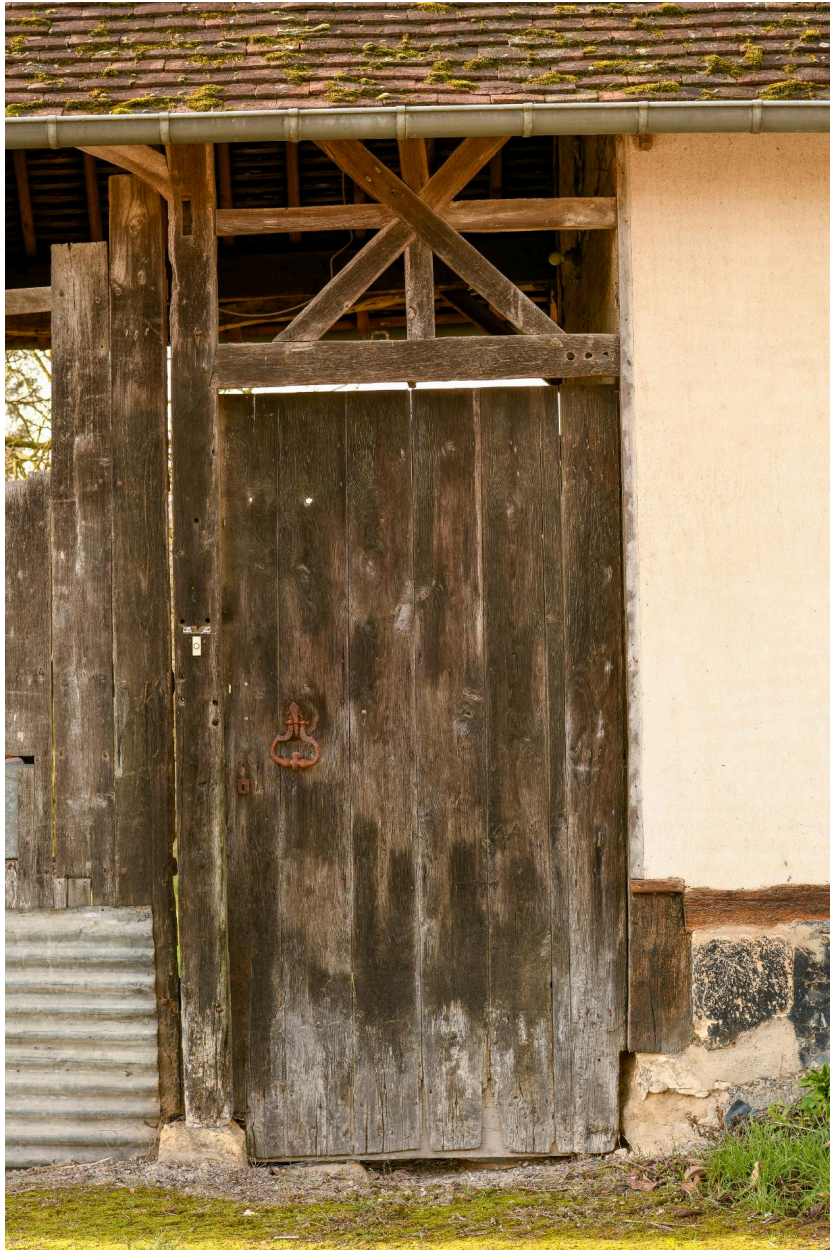
Détail : entrée piétonne et
imposte ajourée, n°4 rue Mariette.
Phot. Marc Kérignard
IVR32_20236000018NUCA

Détail : entrée piétonne et imposte ajourée, n°4 rue Mariette.

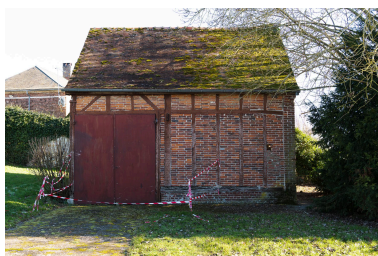
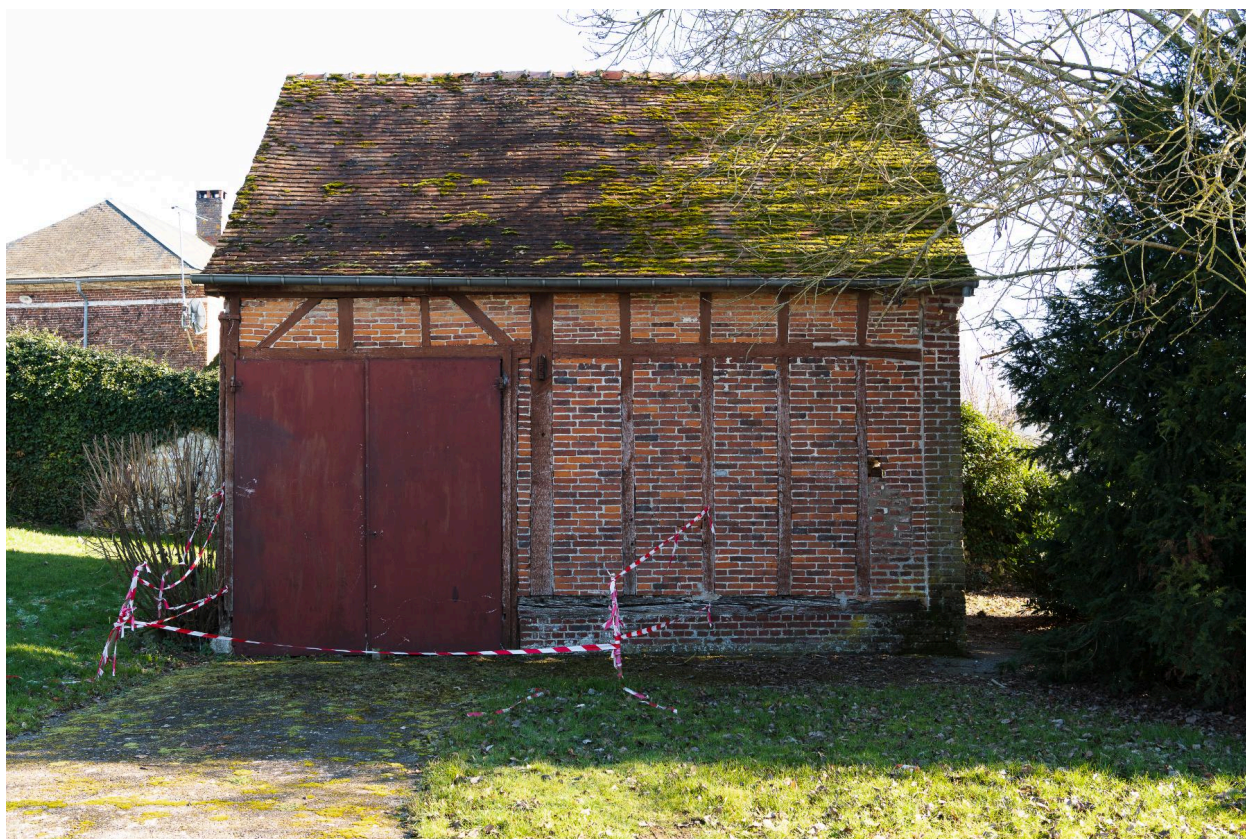
Grange, rue Mariette,
vue depuis l'ouest.
Phot. Marc Kérignard
IVR32_20236000010NUCA

Grange, rue Mariette, vue depuis l'ouest.

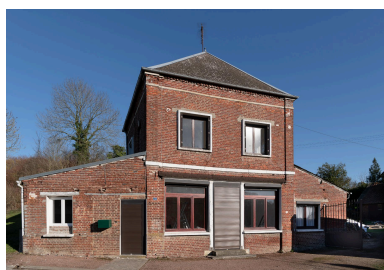
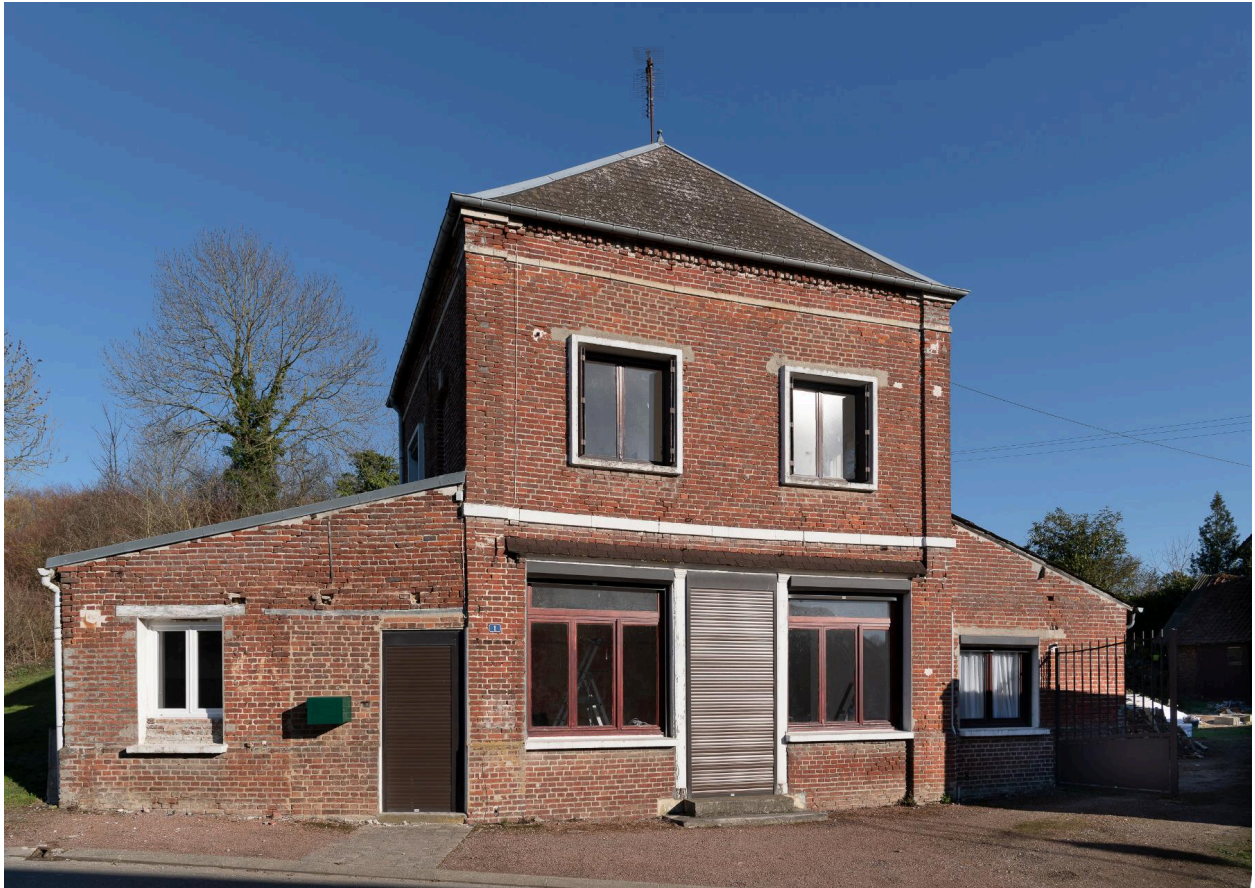
Ancien café Demoriaine, n°1 route
de Froissy, vue prise depuis l'ouest.
Phot. Marc Kérignard
IVR32_20236000012NUCA

Ancien café Demoriaine, n°1 route de Froissy, vue prise depuis l'ouest.

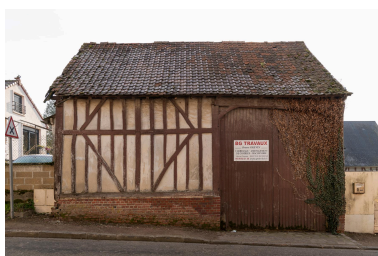
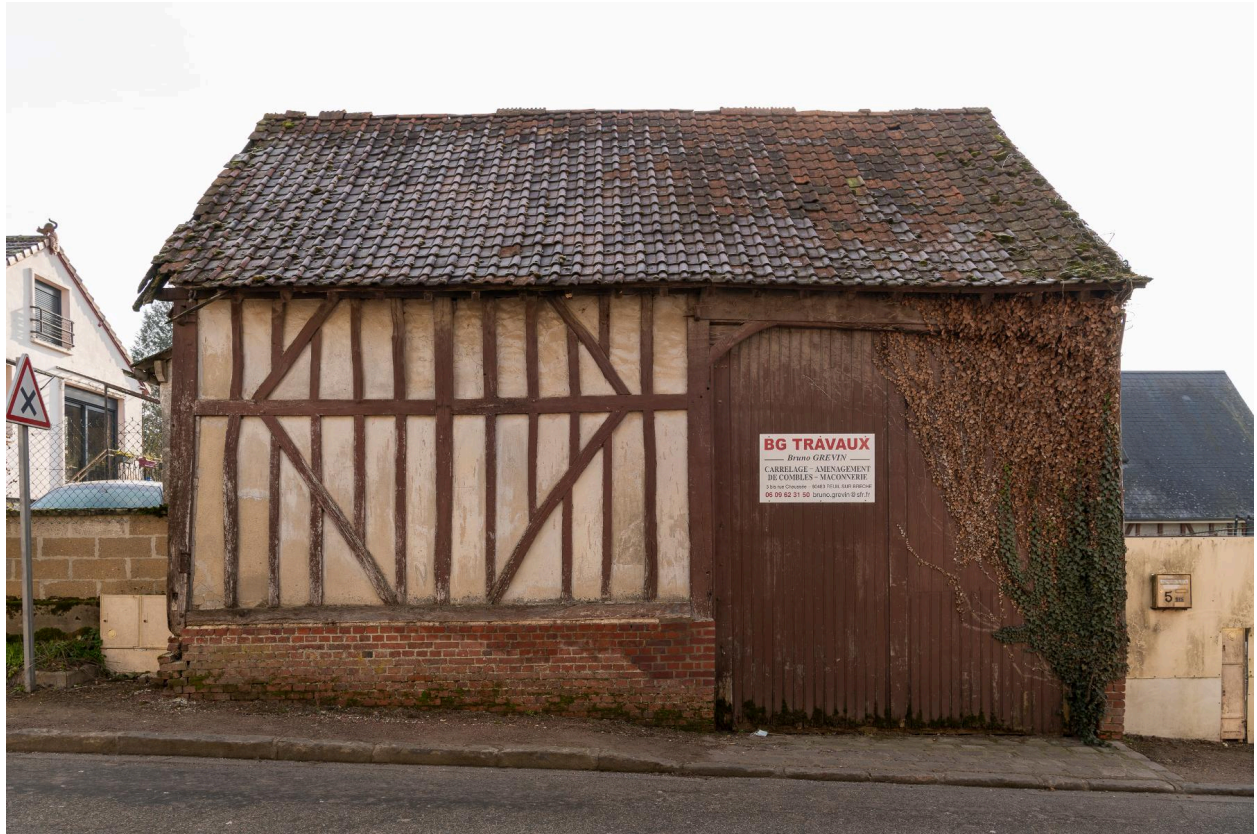
Grange sur rue, n°5 bis rue de la
Chaussée, vue depuis le nord-ouest.
Phot. Marc Kérignard
IVR32_20236000015NUCA

Grange sur rue, n°5 bis rue de la Chaussée, vue depuis le nord-ouest.

En ce qui concerne les couvertures, le nombre de toits en chaume a reculé au cours du XIX^e siècle à la suite des arrêtés préfectoraux les interdisant pour éviter les incendies. Les données disponibles dans les recensements de population indiquent qu'en 1841, sur les 118 maisons du village, 97 sont couvertes en chaume contre 16 en tuile et 3 en ardoise. En 1861, sur 117 maisons, plus que 59 sont en chaume, 24 sont en ardoise et 34 en tuile. La tuile flamande se retrouve aujourd'hui encore sur certains bâtiments comme la grange en pans de bois au n°5 bis de la rue de la Chaussée (illustration).

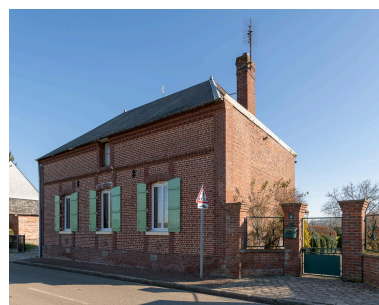
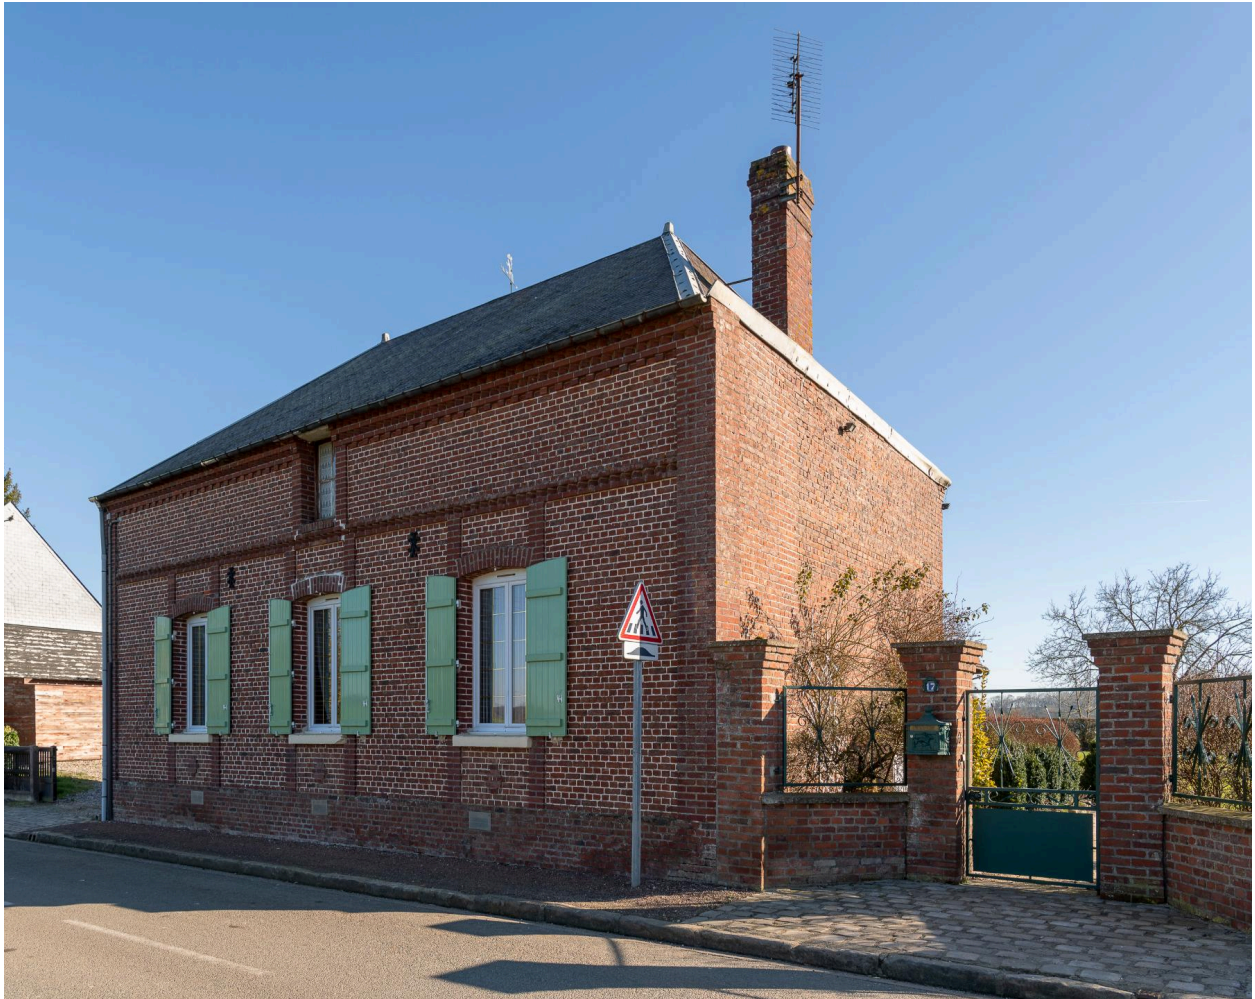
Maison sur rue, n°17 rue de la
Chaussée, vue depuis le nord-ouest.
Phot. Marc Kérignard
IVR32_20236000006NUCA

Maison sur rue, n°17 rue de la Chaussée, vue depuis le nord-ouest.

Enfin, des maisons en brique se remarquent par le traitement décoratif de leur façade (rue de la Chaussée : n°17 (illustration), n°21 (illustration), n°25) et par leur envergure (n°19 et n°33 de la rue de l'Église, n°20 de la rue de la Chaussée).

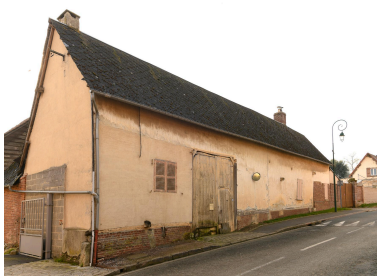
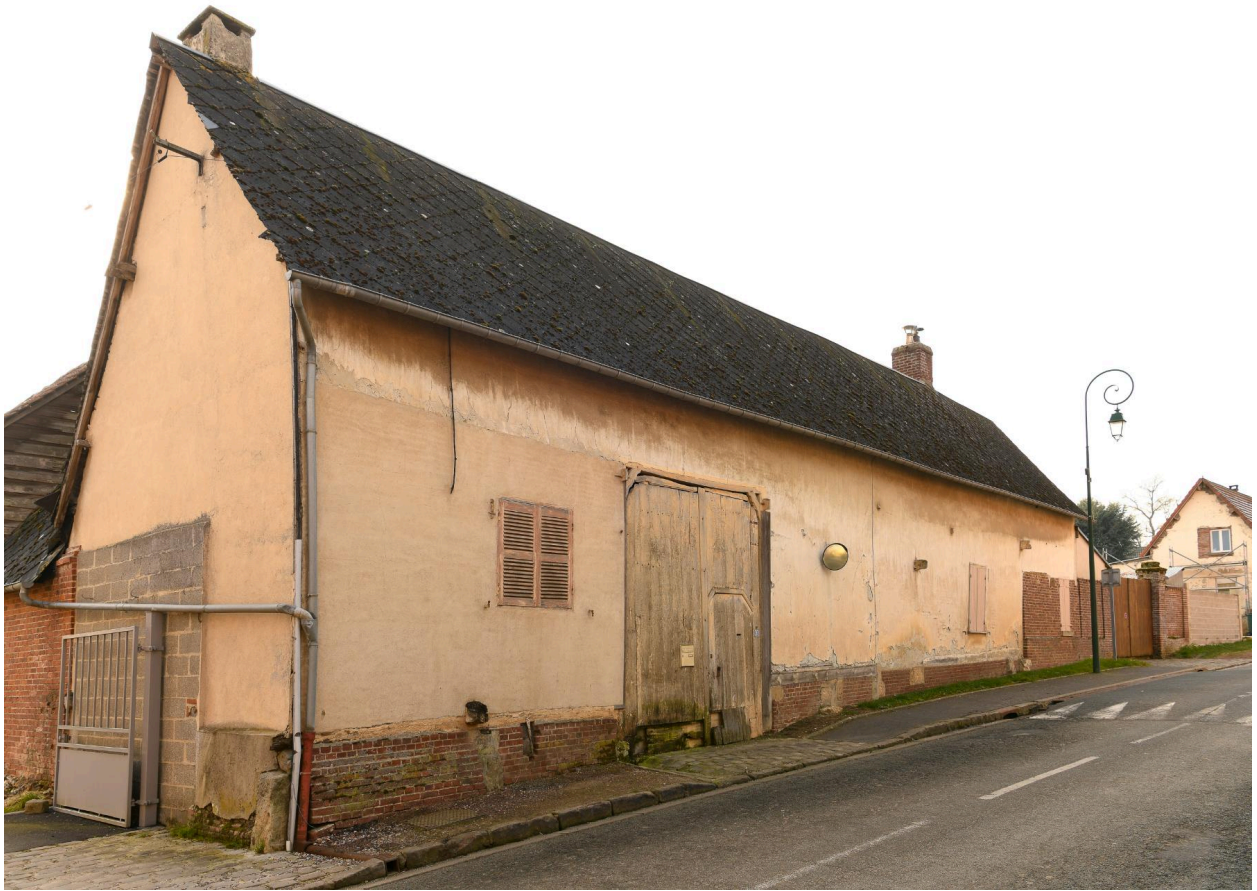
Grange avec atelier sur rue (?), n°31 rue de la Chaussée, vue prise depuis le nord.

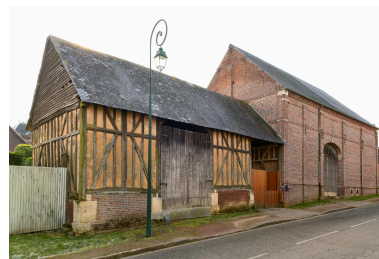
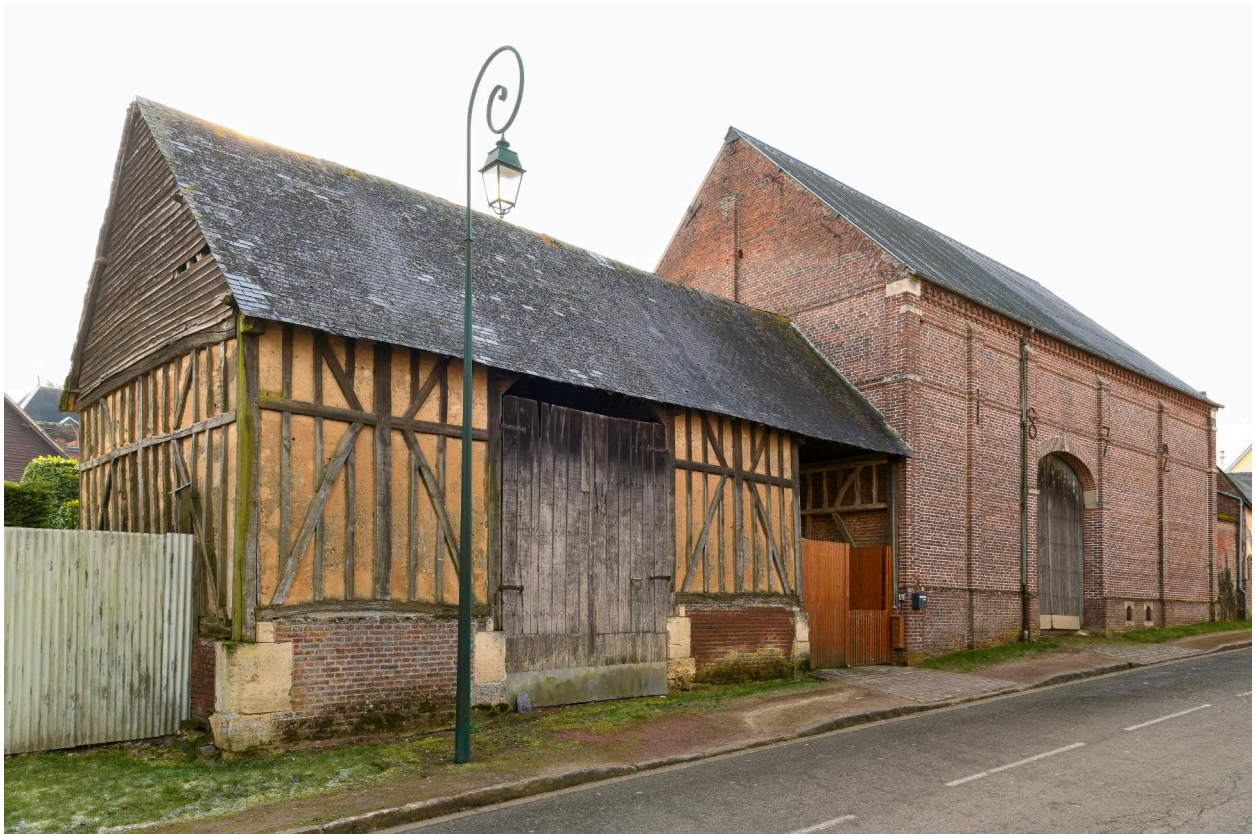
Grange sur rue, n°35 rue de la Chaussée, vue prise depuis le nord.

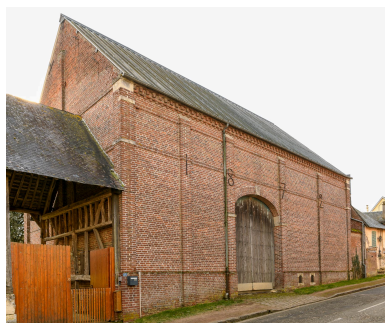
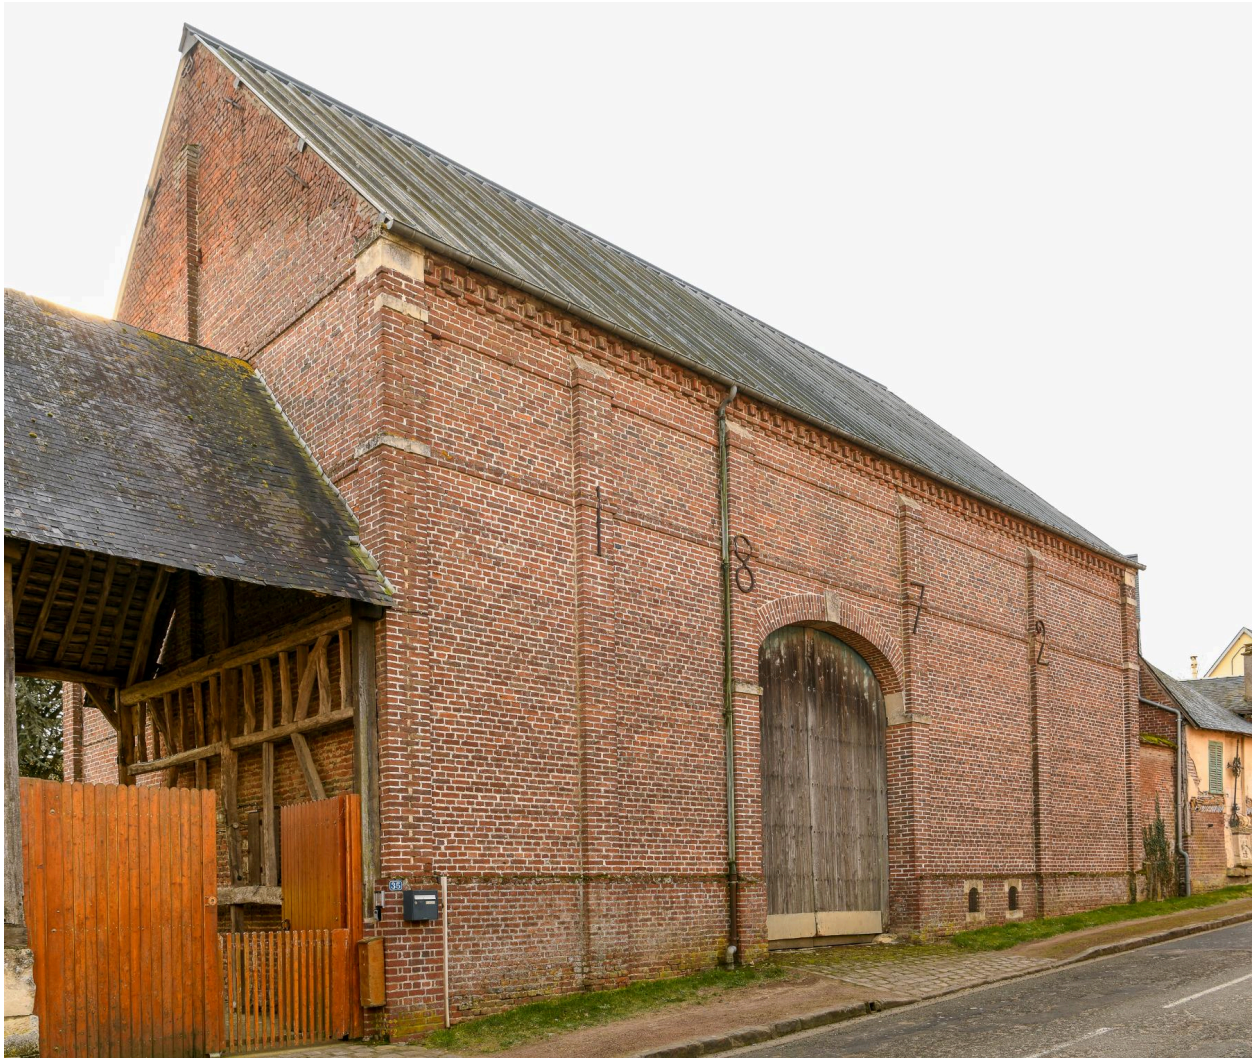
Grange sur rue, date portée "1872", n°35 rue de la Chaussée, vue depuis le nord.

La large diffusion de la brique à partir de la seconde moitié du XIX^e siècle est matérialisée dans le village par des dates portées sur la maison au n°21 (1868) et sur la grange au n°35 (1872) de la rue de la Chaussée (illustrations). Les propriétaires les plus riches font ainsi reconstruire leurs logis en brique. Les bâtiments agricoles des fermes les plus importantes sont également réédifiés en brique comme l'ancienne ferme seigneuriale en face de l'église.

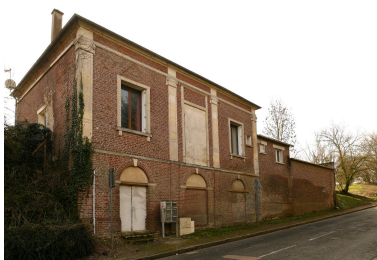
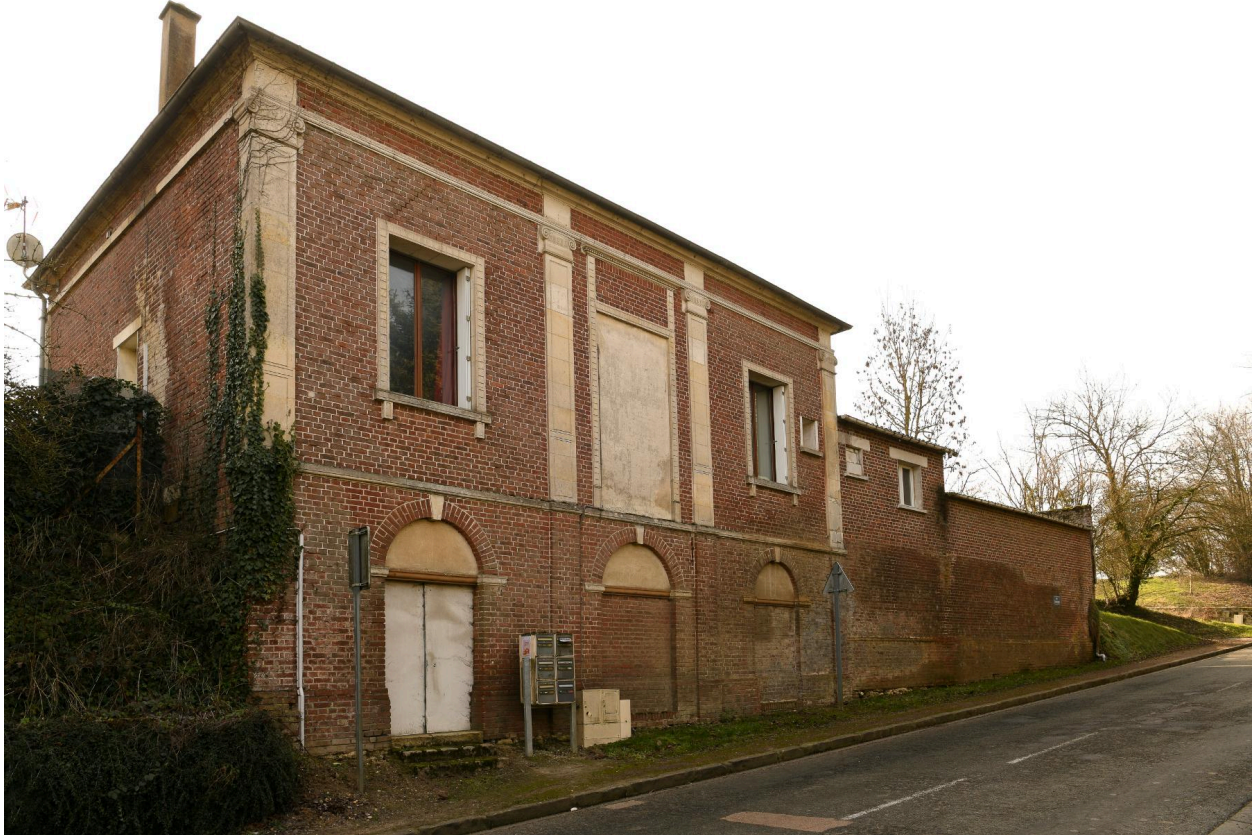
Ancien commerce (?), n°53 rue de la Chaussée, vue prise depuis le nord-est.

Si le n°53 de la rue de la Chaussée ressemble à un commerce, sa nature n'a pas pu être identifiée en l'état actuel des connaissances (illustration).

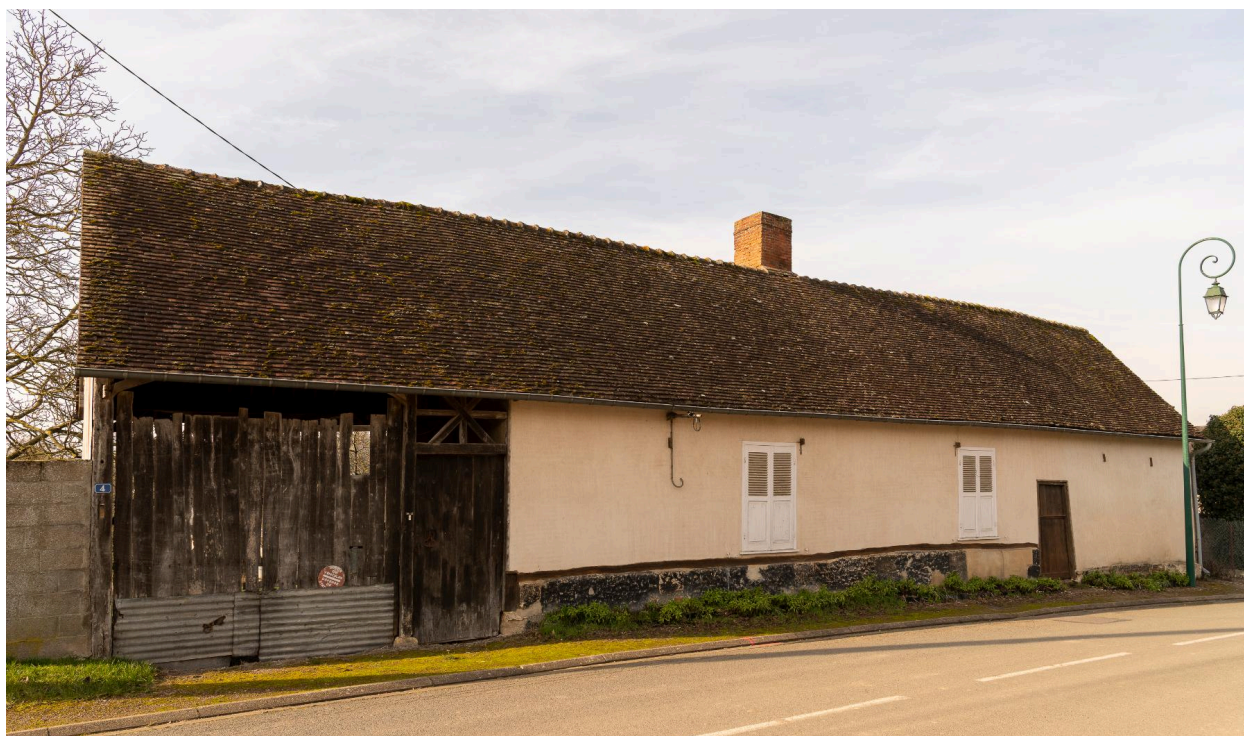
Logis sur rue, n°4 rue Mariette,
vue prise depuis le nord-est.
Phot. Marc Kérignard
IVR32_20236000017NUCA

Logis sur rue, n°4 rue Mariette, vue prise depuis le nord-est.

Il est souvent difficile de distinguer la maison d'artisan de la petite ferme car elles avaient souvent la même forme. Les habitations d'artisans avaient fréquemment leur logis ouvert sur la rue, prolongé ou percé du passage charretier permettant d'accéder à la cour comme au n°4 de la rue Mariette (illustration) ou au n°31 de la rue de la Chaussée (illustration). Cette dernière adresse en offre un bon exemple puisque la fenêtre à gauche de l'entrée charretière semble correspondre à l'atelier d'un artisan tabletier ou serger, métiers répandus dans le canton tout au long du XIX^e siècle. Au n°21 de la rue de la Chaussée, un cartouche présente les outils du charpentier, propriétaire du lieu, et indique la date de construction : 1868 (illustration).

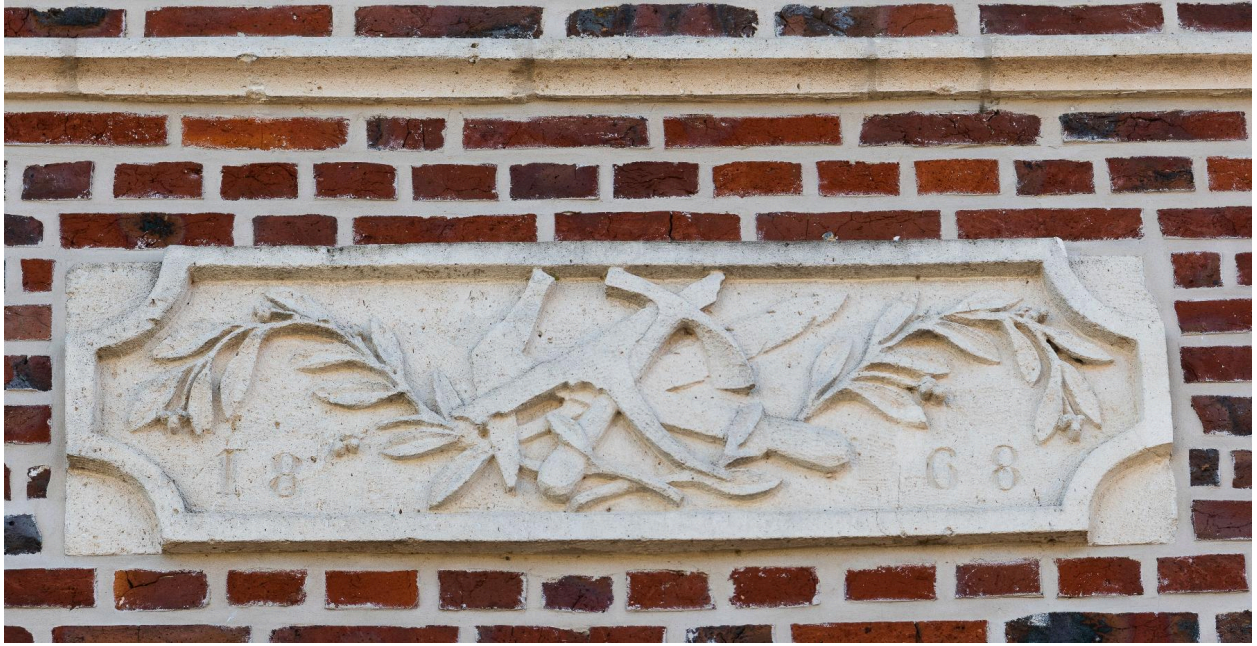
Détail sur la façade d'une maison (n°21 rue de la Chaussée) : date de 1868 et outils du charpentier.
