Hauts-de-France, Somme
Pendé
6 rue du 11-Novembre

Ancienne maison de charron et café

Numéro de dossier : IA80007629
Date de l'enquête initiale : 2005
Date(s) de rédaction : 2005
Cadre de l'étude : inventaire préliminaire arrière-pays maritime picard
Degré d'étude : étudié

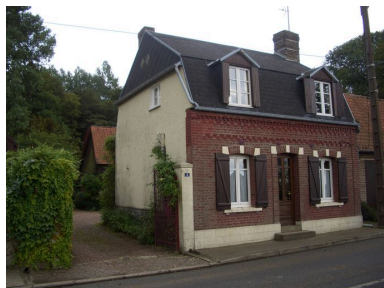
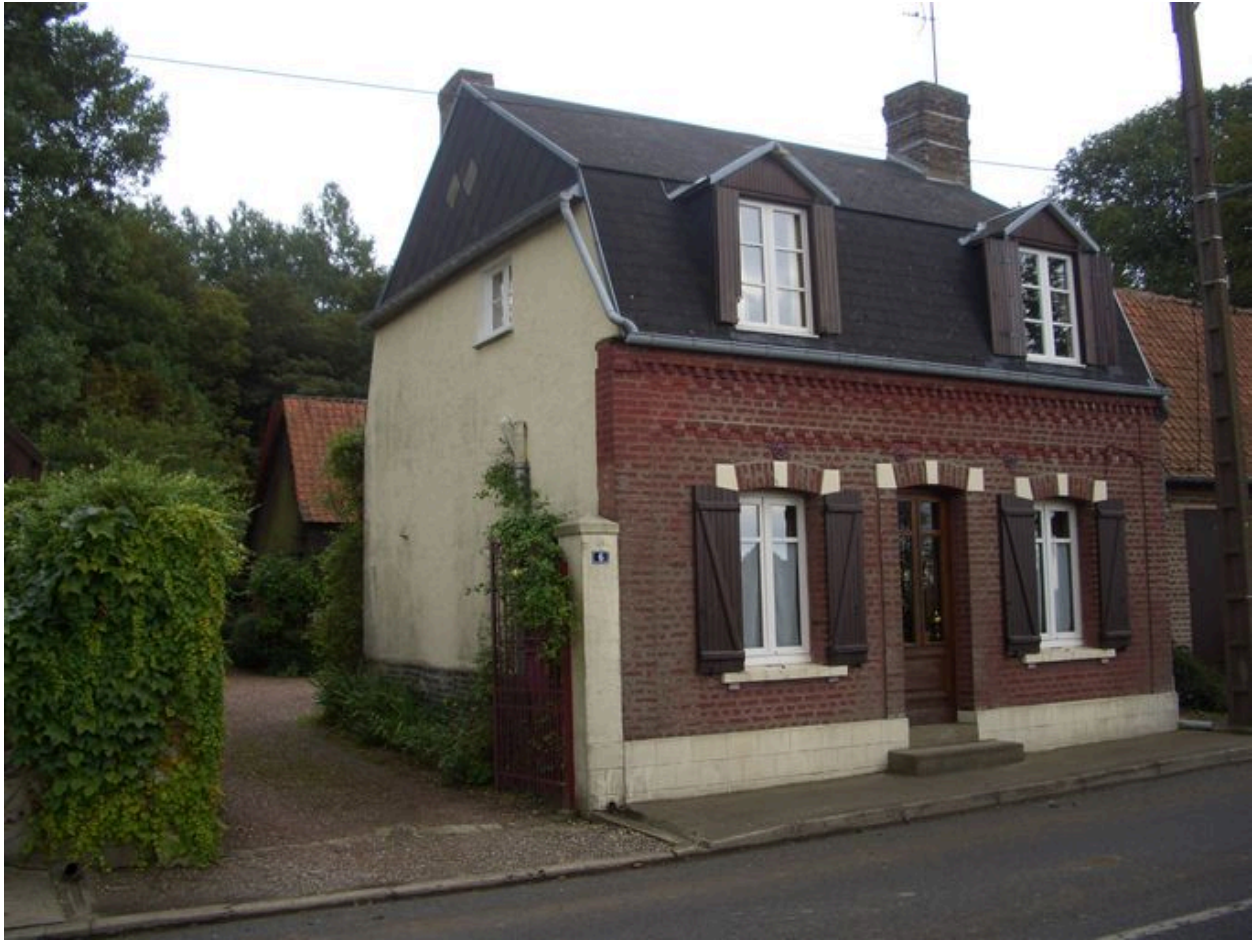
Vue du logis.
Phot. Inès Guérin
IVR22_20068005169NUCA

Vue du logis.

L'ensemble architectural est situé en bordure de voie de circulation, le long de la rue principale. Le logis est au premier plan. La structure en torchis et pans de bois sur solin en brique a été recouverte de briques en façade. Longue de trois travées, l'habitation se compose d'un sous-sol, d'un rez-de-chaussée et d'un comble. Le toit à longs pans brisés en ardoise a été refait. Le logis possède deux pièces avec cheminée à double foyer (celle de la salle commune est composée de moellons de calcaire et de brique, avec deux niches pour conserver les éléments sensibles à l'humidité). La cave est accessible par une trappe située dans la cuisine. Les dépendances sont distribuées autour de la cour arrière. L'atelier, au fond, présente une ossature en pans de bois aujourd'hui hourdée à la brique, recouverte en partie de clins de bois. Le bâtiment situé au nord est également composé de pans de bois. Le remplissage a également été modifié.

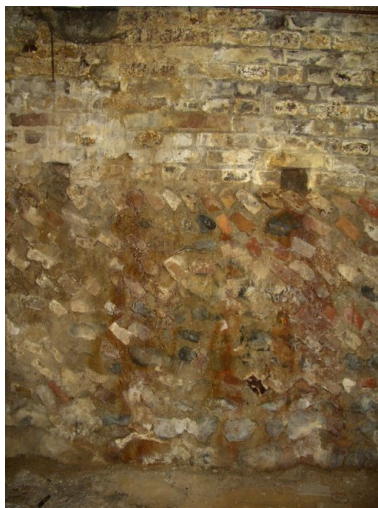
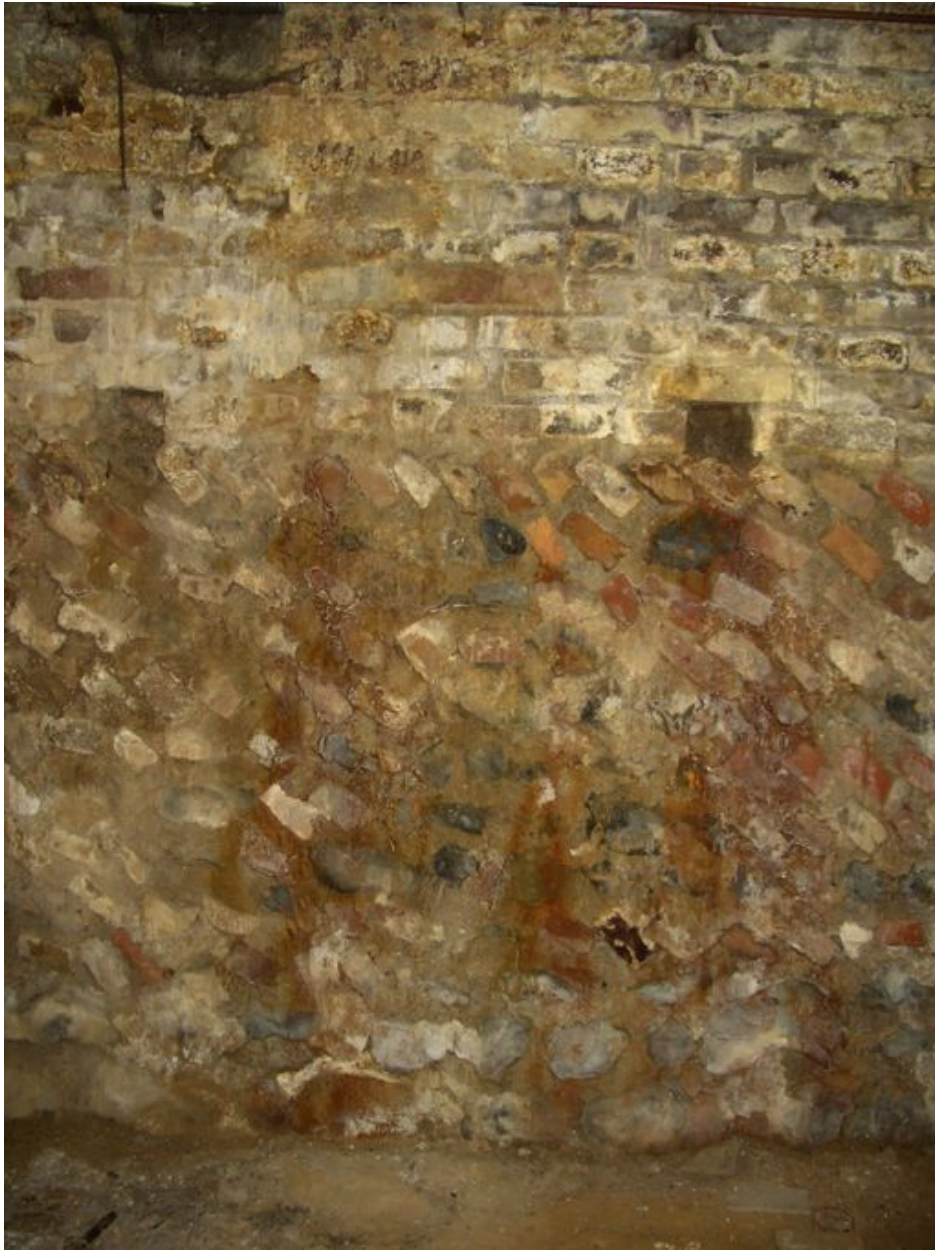
Vue des fondations visibles
depuis l'intérieur de la cave.
Phot. Inès Guérin
IVR22_20068005171NUCA

Vue des fondations visibles depuis l'intérieur de la cave.

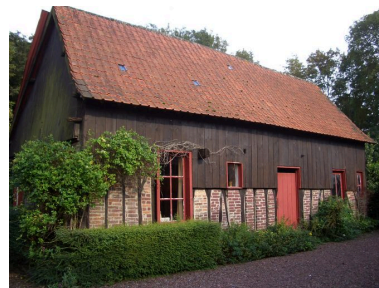
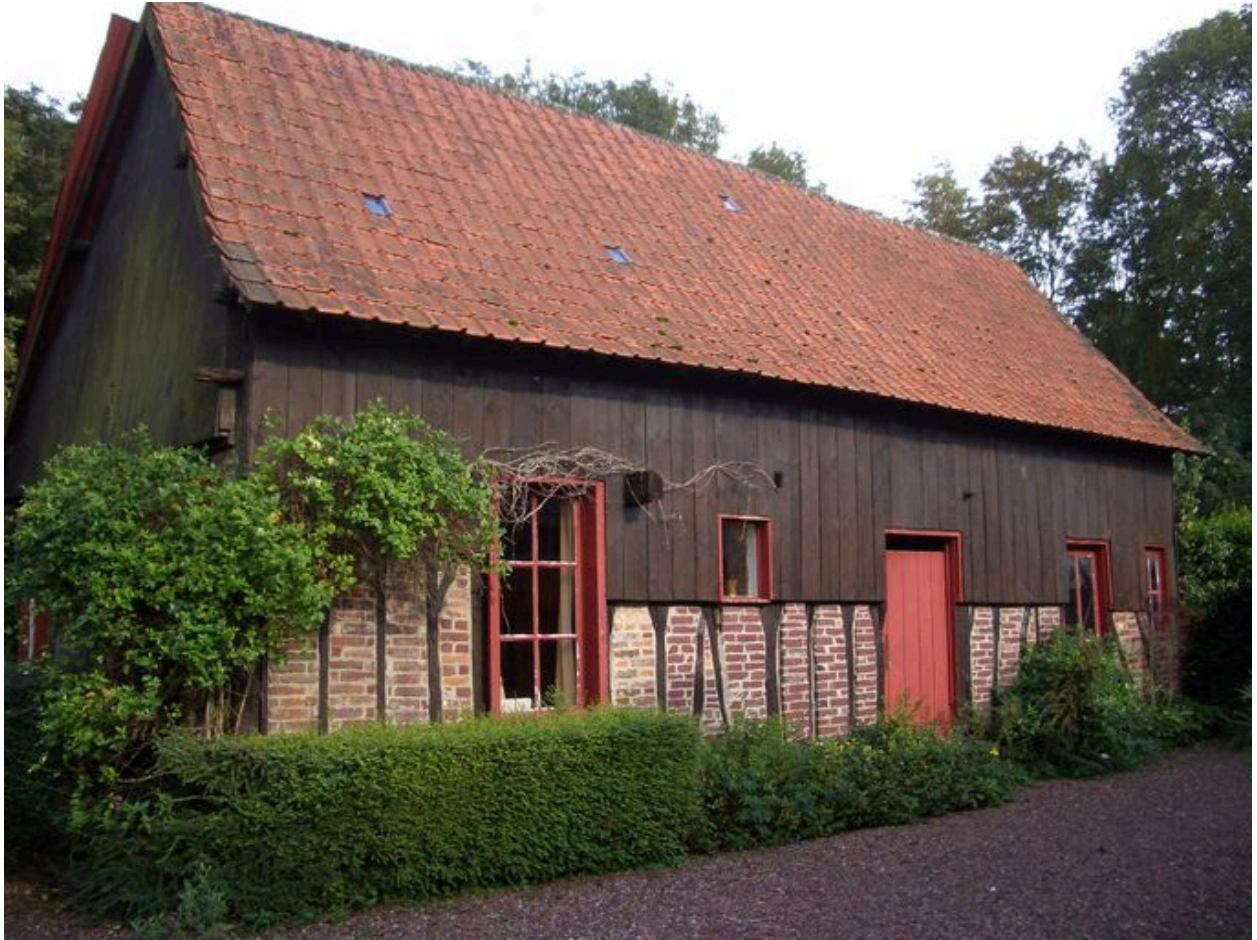
Vue de l'ancien atelier.
Phot. Inès Guérin
IVR22_20068005172NUCA

Vue de l'ancien atelier.

L'actuel atelier se trouve sur l'emplacement du logis visible sur le plan de 1832. L'ossature a donc pu être réutilisée pour la construction actuelle.

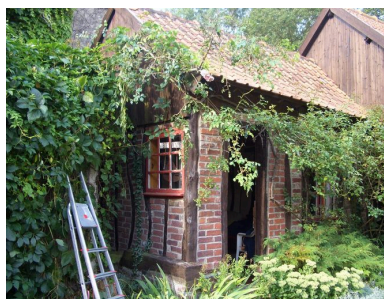
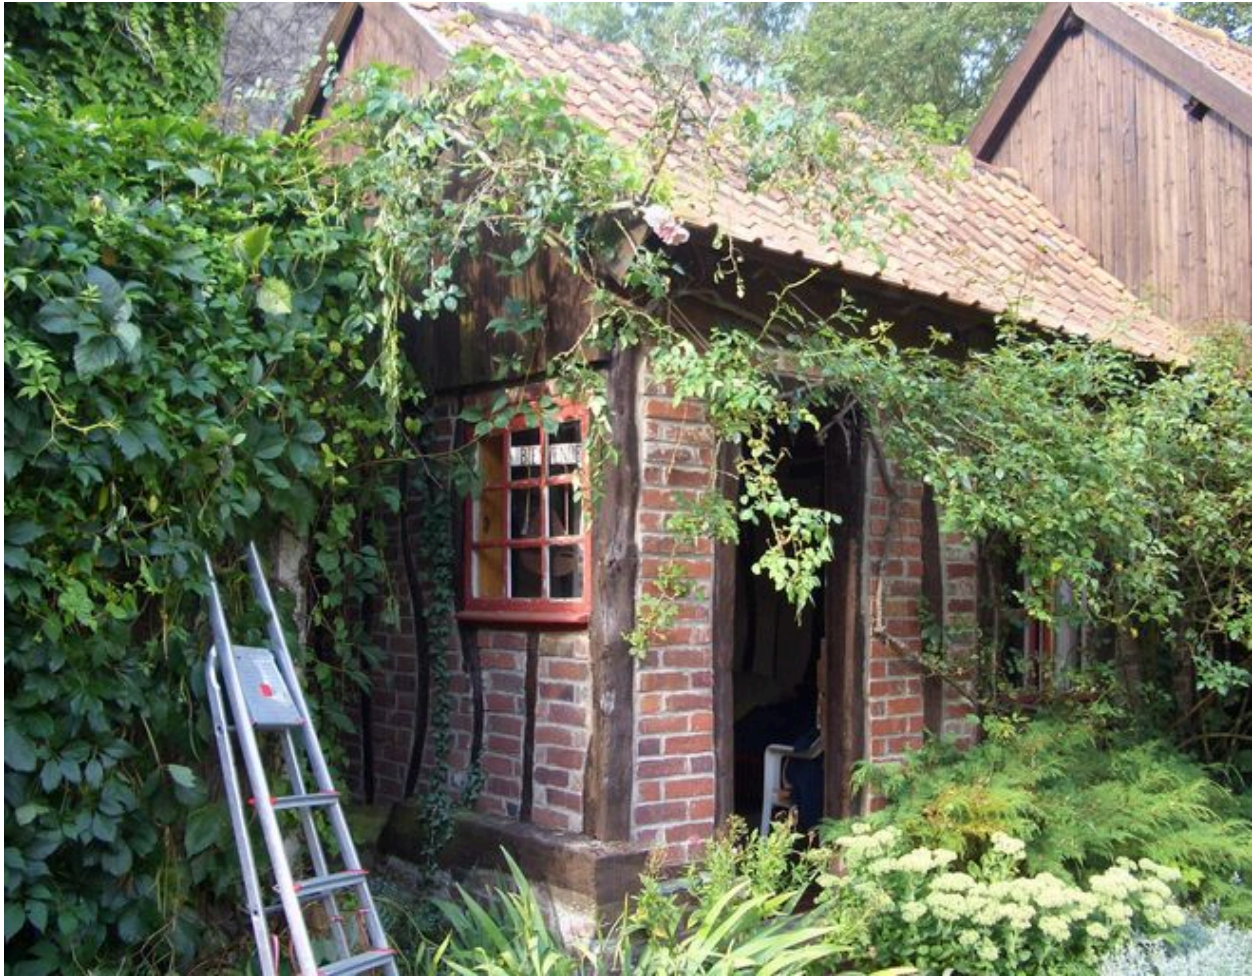
Vue d'une ancienne
dépendance agricole.
Phot. Inès Guérin
IVR22_20068005173NUCA

Vue d'une ancienne dépendance agricole.
