Hauts-de-France, Aisne
Ostel
Rochefort

Ferme de Rochefort

Numéro de dossier : IA02001579
Date de l'enquête initiale : 2003
Date(s) de rédaction : 2003
Cadre de l'étude : patrimoine de la Reconstruction Chemin des Dames
Degré d'étude : étudié

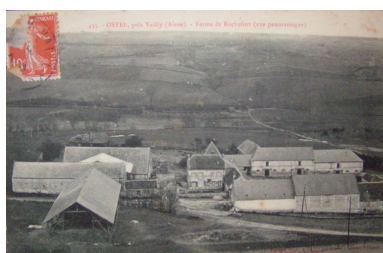
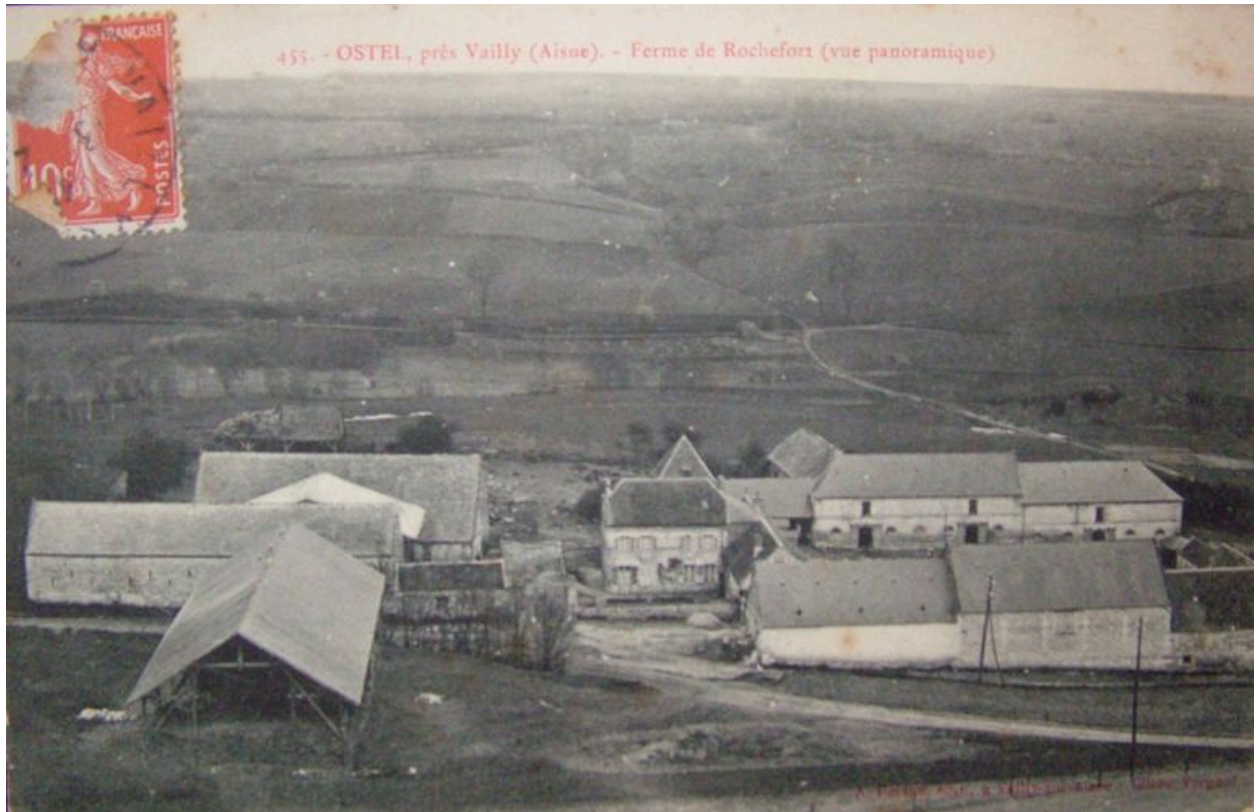
Vue panoramique de l'ancienne ferme (coll. part).
Phot. Inès Guérin
IVR22_20050200427NUCAB

Vue panoramique de l'ancienne ferme (coll. part).

Cette ferme a été entièrement reconstruite après la Première Guerre mondiale sur l'emplacement de l'ancien complexe agricole qui semblait, d'après les documents figurés, de taille relativement importante. En effet, il possédait plusieurs vastes bâtiments distribués autour d'une cour, le logis occupant l'un des côtés de cet espace. Un pigeonnier jouxtait l'habitation à l'arrière de la propriété.

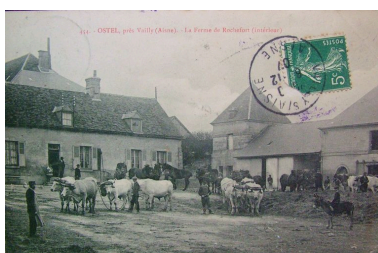
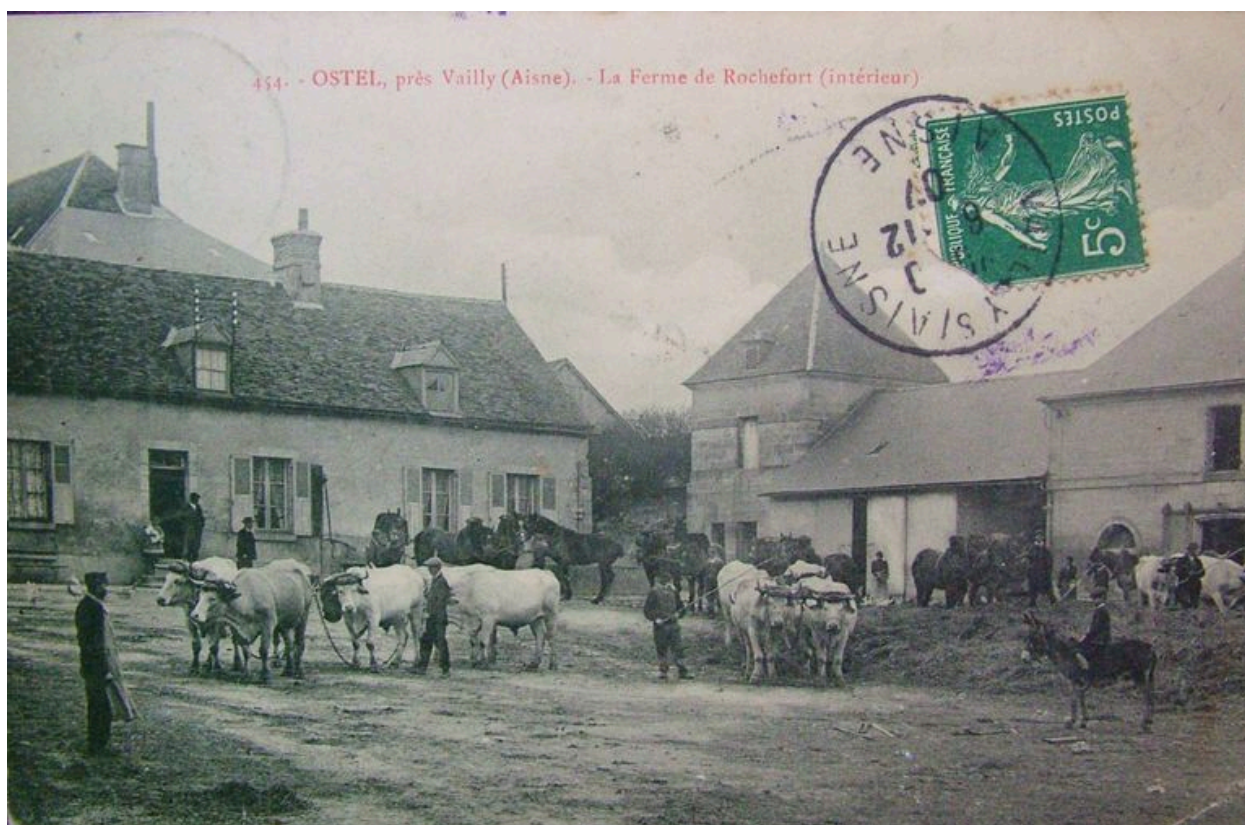
Vue de la cour de l'ancienne ferme (coll. part).
Phot. Inès Guérin
IVR22_20050200426NUCAB

Vue de la cour de l'ancienne ferme (coll. part).

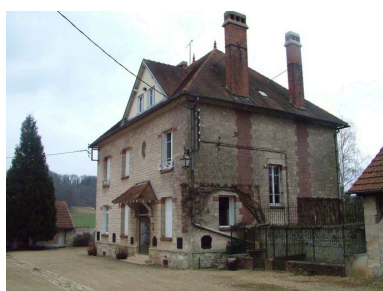
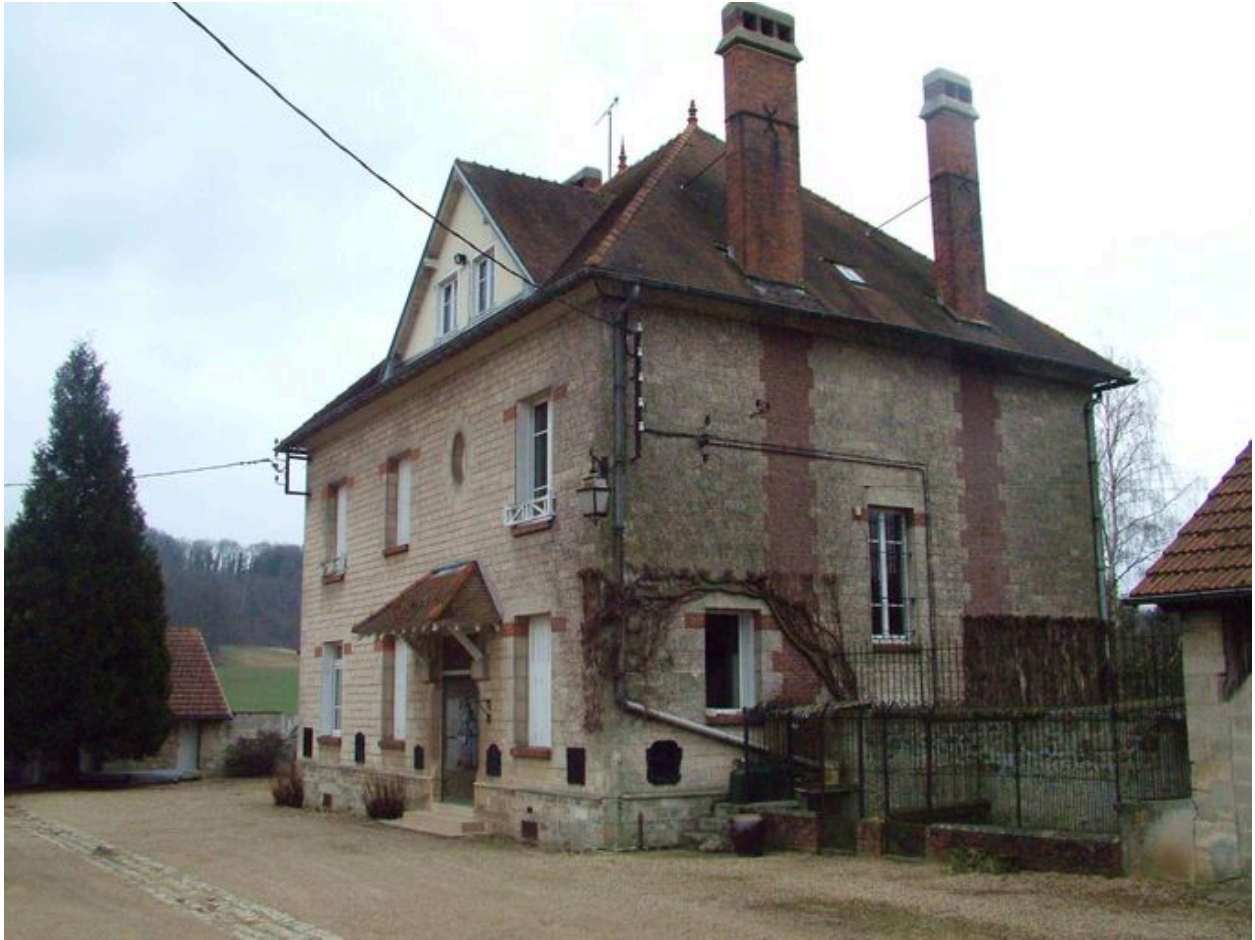
Vue générale du logis de la ferme.
Phot. Inès Guérin
IVR22_20050200538NUCA

Vue générale du logis de la ferme.

Le logis de cette ferme, isolé des bâtiments agricoles disposés autour de la cour, occupe un des quatre côtés de la propriété. La maison, de quatre travées de long, est une habitation imposante, munie d'un rez-de-chaussée surélevé, d'un étage carré et d'un niveau de comble. L'élévation des murs est entièrement constituée d'un appareillage régulier de pierre de taille contrastant avec la composition du soubassement. Située au sommet des baies ainsi qu'à la souche des cheminées, la brique possède un rôle tant décoratif qu'architectonique. Le toit à longs pans et croupes couvert en tuile est ajouré en façade d'une lucarne triangulaire percée de deux baies. La distribution symétrique des ouvertures confère à l'ensemble une certaine rigidité que la marquise de la porte d'entrée tend à atténuer. Les bâtiments agricoles massifs, distribués autour de l'espace central selon le modèle type de la ferme à cour fermée, sont constitués d'un blocage de moellon calcaire ; tous sont pourvus de greniers ajourés pour le stockage des récoltes. Le centre de la propriété est occupé par un espace parqué.

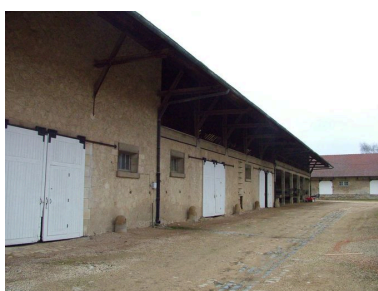
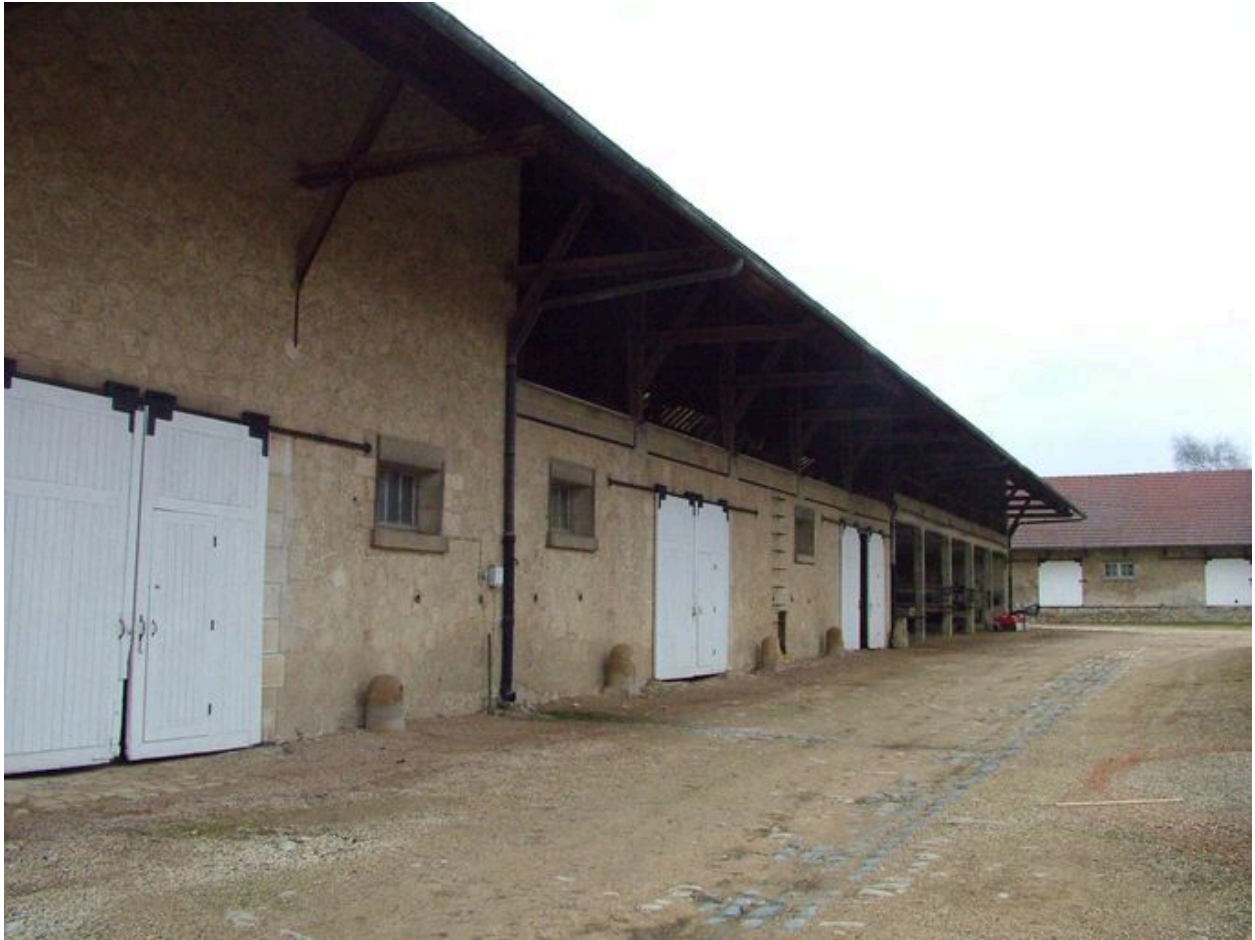
Vue des bâtiments agricoles.
Phot. Inès Guérin
IVR22_20050200539NUCA

Vue des bâtiments agricoles.

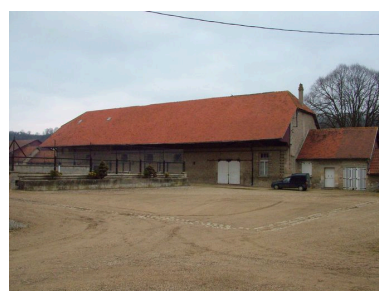
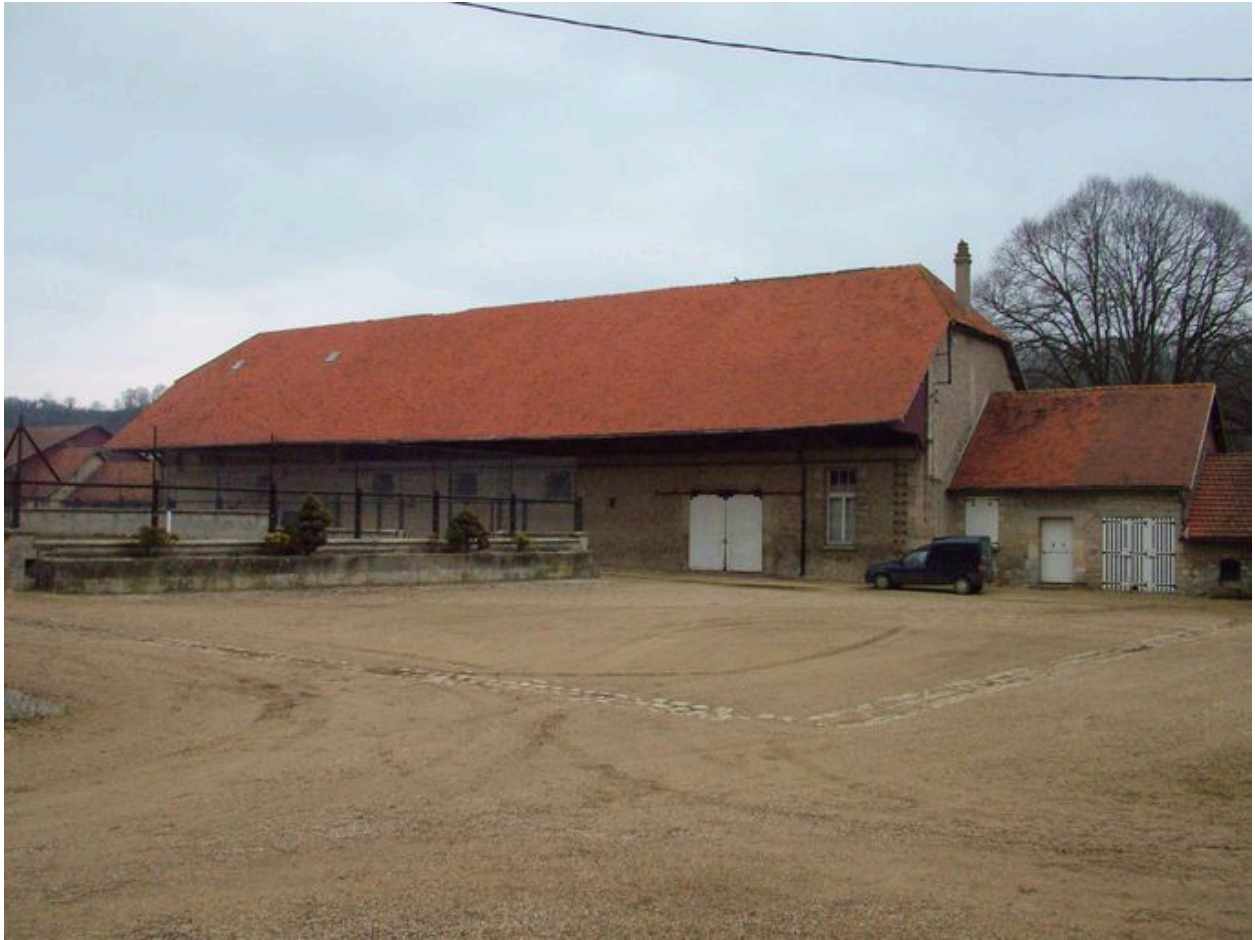
Vue des bâtiments agricoles.
Phot. Inès Guérin
IVR22_20050200540NUCA

Vue des bâtiments agricoles.
