Hauts-de-France, Somme  
Estréboeuf  
381 rue de Pendé

## Ancienne ferme

Numéro de dossier : IA80007581  
Date de l'enquête initiale : 2005  
Date(s) de rédaction : 2005  
Cadre de l'étude : inventaire préliminaire arrière-pays maritime picard  
Degré d'étude : étudié

Dénomination : ferme  
Destinations successives : ferme, maison  
Parties constituantes non étudiées : cour, étable, grange, étable à chevaux, remise, four à pain

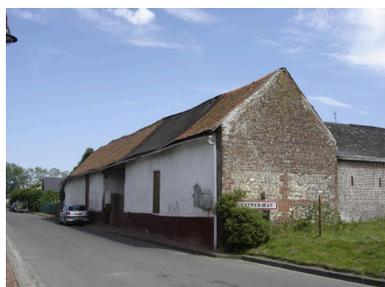
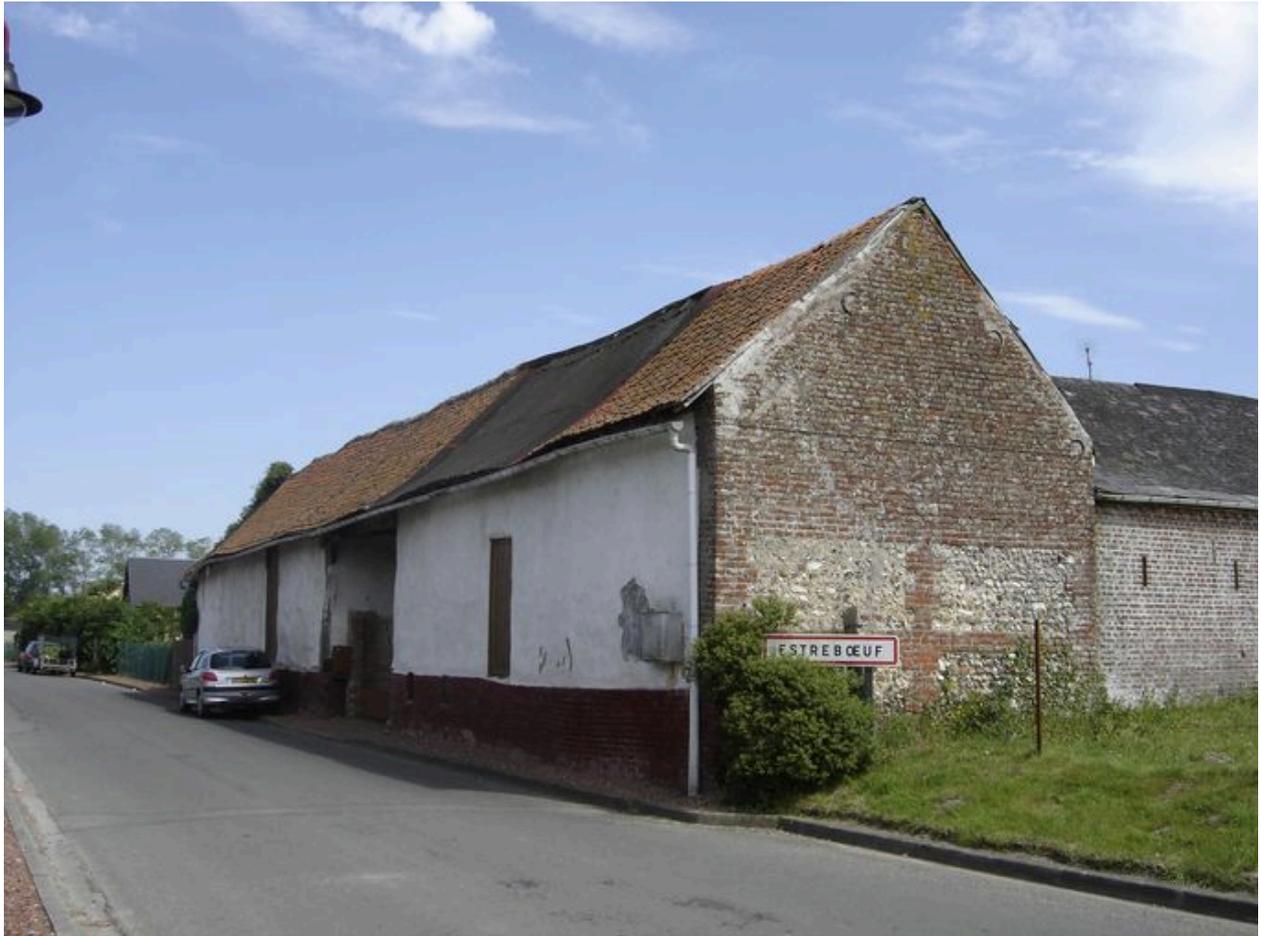
Vue générale.  
Phot. Inès Guérin  
IVR22\_20058006049NUCA

Vue générale.

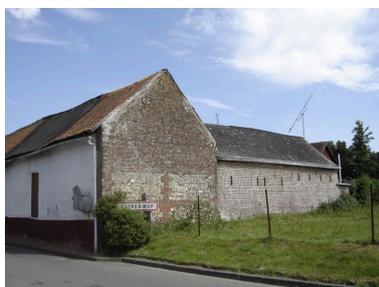
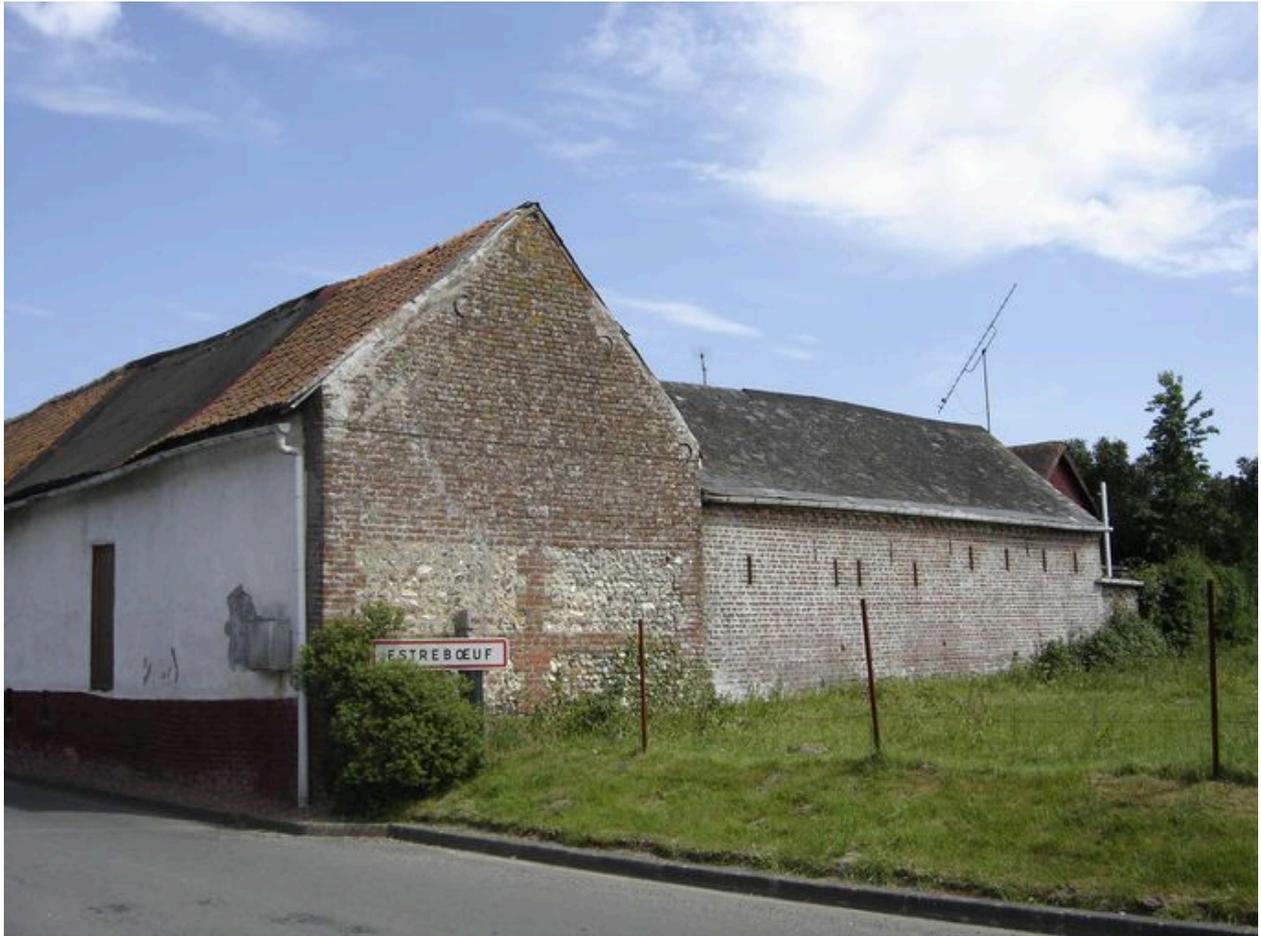
Les granges longent la voie de circulation. Le solin en brique, percé d'aérations pour les deux caves, permet d'éviter les remontées d'humidité qui imprégneraient l'ossature en bois. Le mur occidental est composé de chaînes et jambes en brique avec remplissage de silex. Seul le pignon intérieur occidental possède encore sa structure en torchis et pans de bois. Le toit à longs pans est en tuiles flamandes (remplacées par endroit par de la tôle ondulée). Les écuries à l'ouest sont en brique avec décor en T à la corniche. Le toit à longs pans est couvert en ardoise.

Vue extérieure des bâtiments annexes.  
Phot. Inès Guérin  
IVR22\_20058006050NUCA

Vue extérieure des bâtiments annexes.

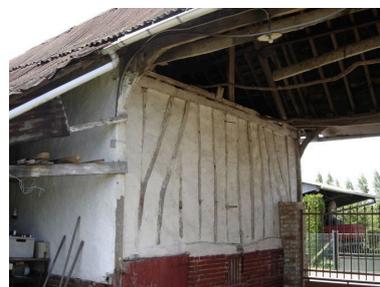
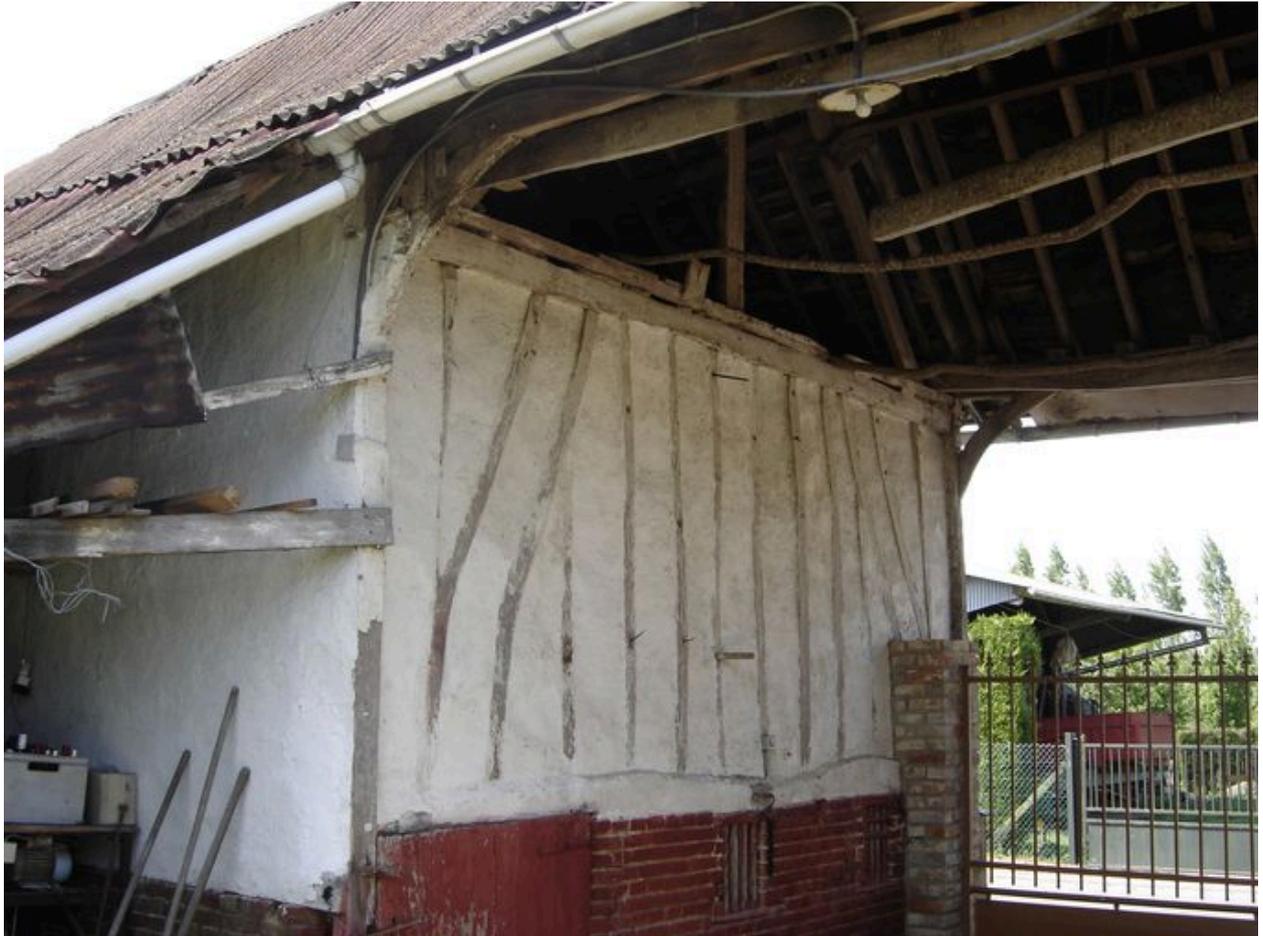
D'après le propriétaire, la date de 1882 était inscrite auparavant sur le torchis. Celle-ci s'est effacée avec le temps. Mais toujours d'après cette personne, la charpente de la grange porte également cette date. Cette information n'a pu être vérifiée. Cette ancienne ferme vivait en autarcie, comme les autres fermes des environs, et vendait quelques produits aux marchands itinérants. Le plan de cet ensemble était auparavant fermé à l'est par l'écurie et le poulailler, aujourd'hui disparus. Le corps de passage disposait à l'origine d'un plancher qui permettait le stockage du foin.

Vue du corps de passage depuis la cour.  
Phot. Inès Guérin  
IVR22\_20058006052NUCA

Vue du corps de passage depuis la cour.

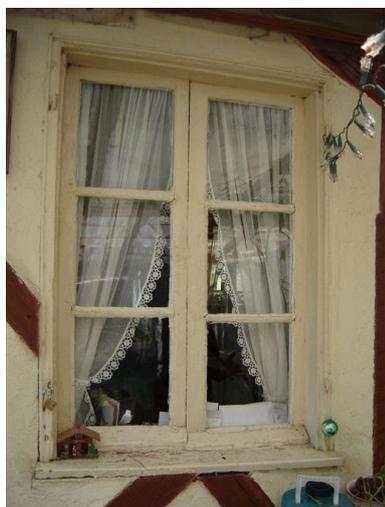
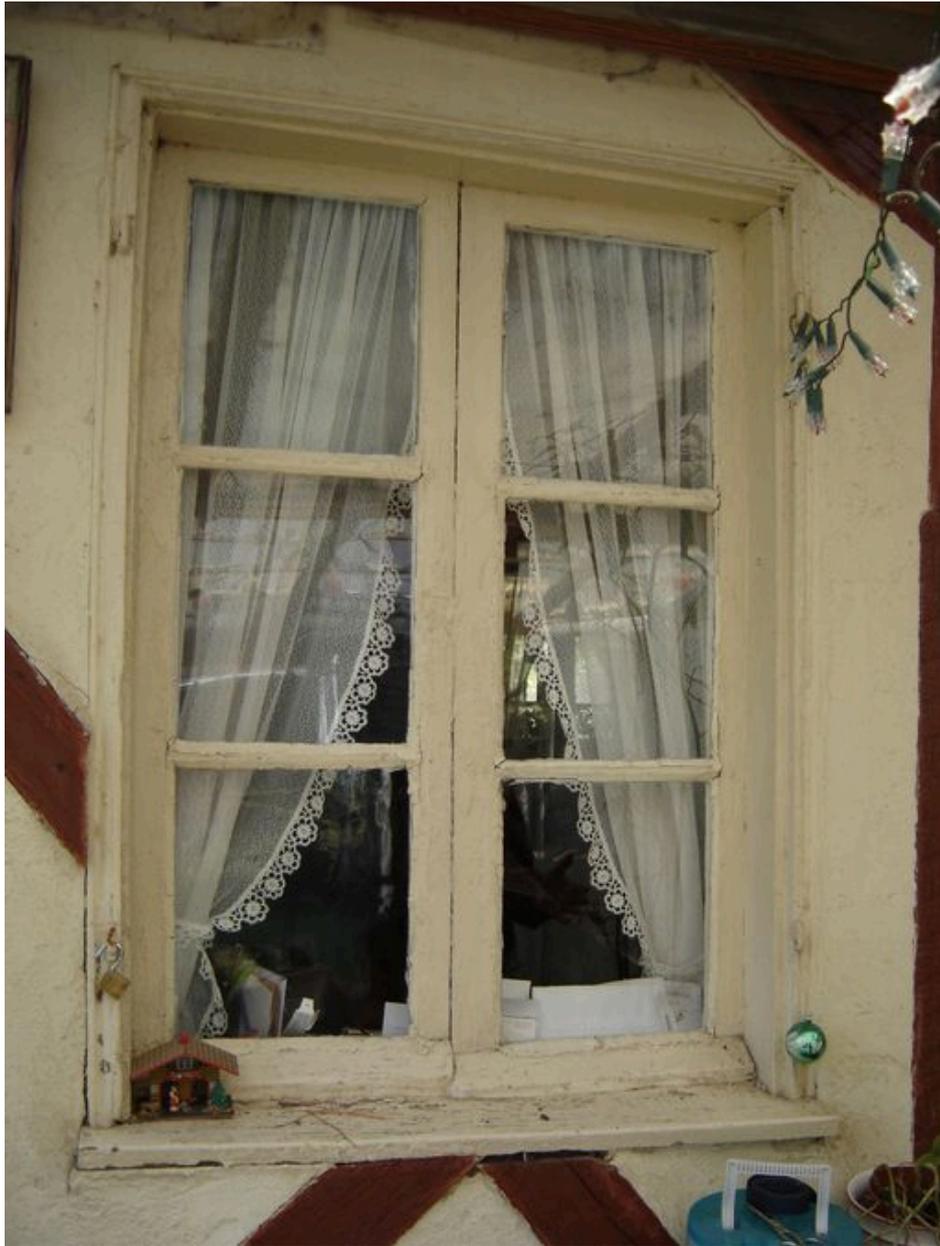
Le logis en fond de cour est en torchis et pans de bois au nord (partie non exposée aux intempéries) alors que le mur sud-est, soumis aux vents d'ouest, est composé de brique. L'habitation est toute en longueur, proposant une distribution d'est en ouest : une salle avec arrière-cuisine, une deuxième salle (salle dite d'apparat, servant également de chambre) et deux chambres dans la largeur de la maison (seule celle au sud bénéficie d'une petite ouverture). Une cheminée à double foyer sépare les deux salles avec four à pain au sud. La première était la pièce d'été puisqu'elle est protégée de la chaleur ; la seconde salle servait en hiver car le feu chauffait également les deux chambres adjacentes. Les cloisons entre les pièces sont en torchis et pans de bois. Le sol est couvert de brique. Le plafond est composé de poutres de cinq centimètres de large et de solives espacées chacune de 50 centimètres. Les vitres anciennes sont encore in situ. Les sablières basses sont

Vue d'une fenêtre du logis.  
Phot. Inès Guérin  
IVR22\_20058006057NUCA

Vue d'une fenêtre du logis.

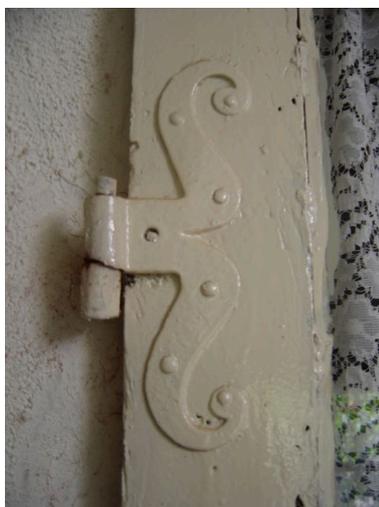
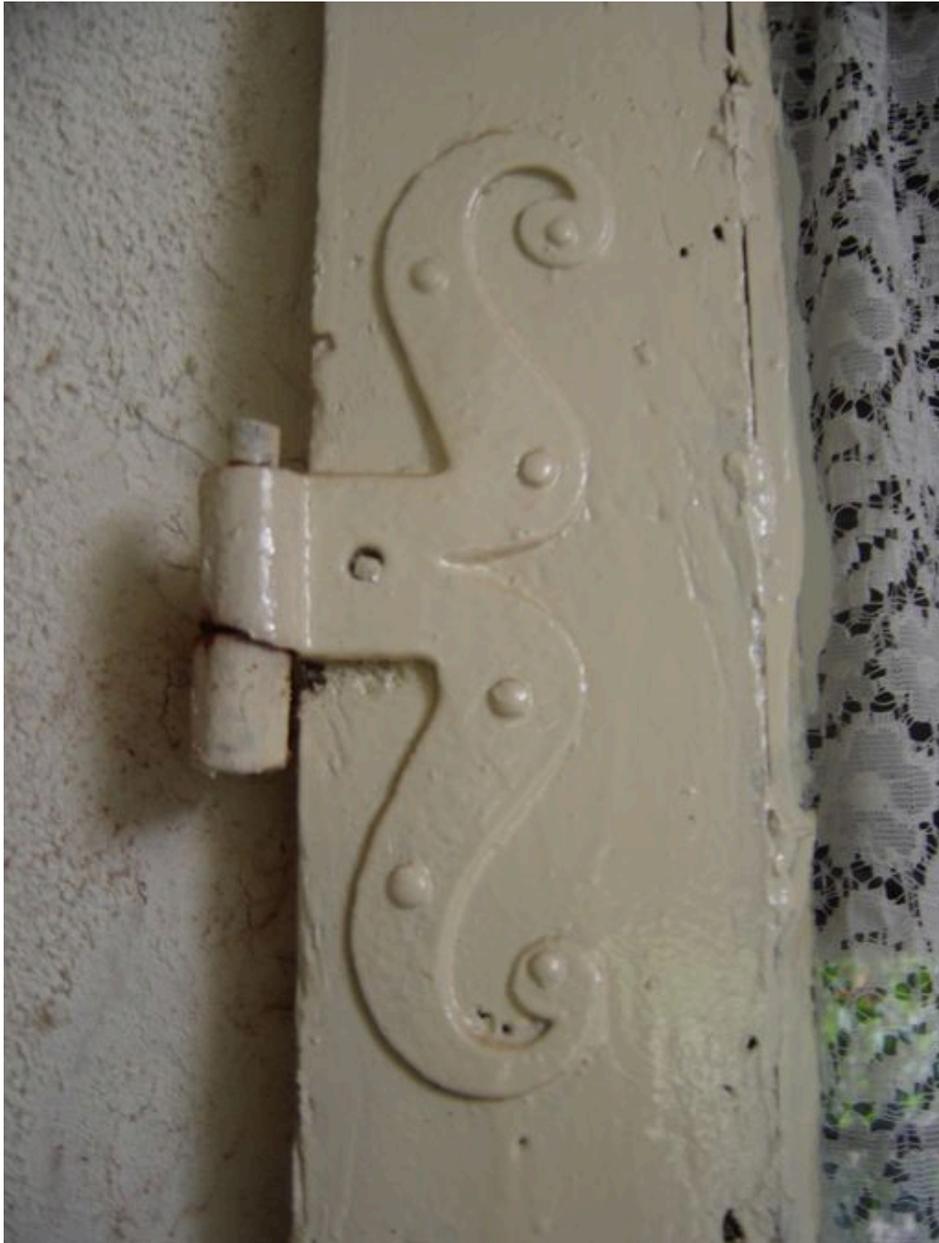
Vue d'une paumelle de fenêtre à silhouette de vipère.  
Phot. Inès Guérin  
IVR22\_20058006058NUCA

Vue d'une paumelle de fenêtre à silhouette de vipère.

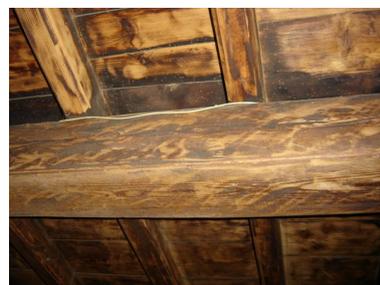
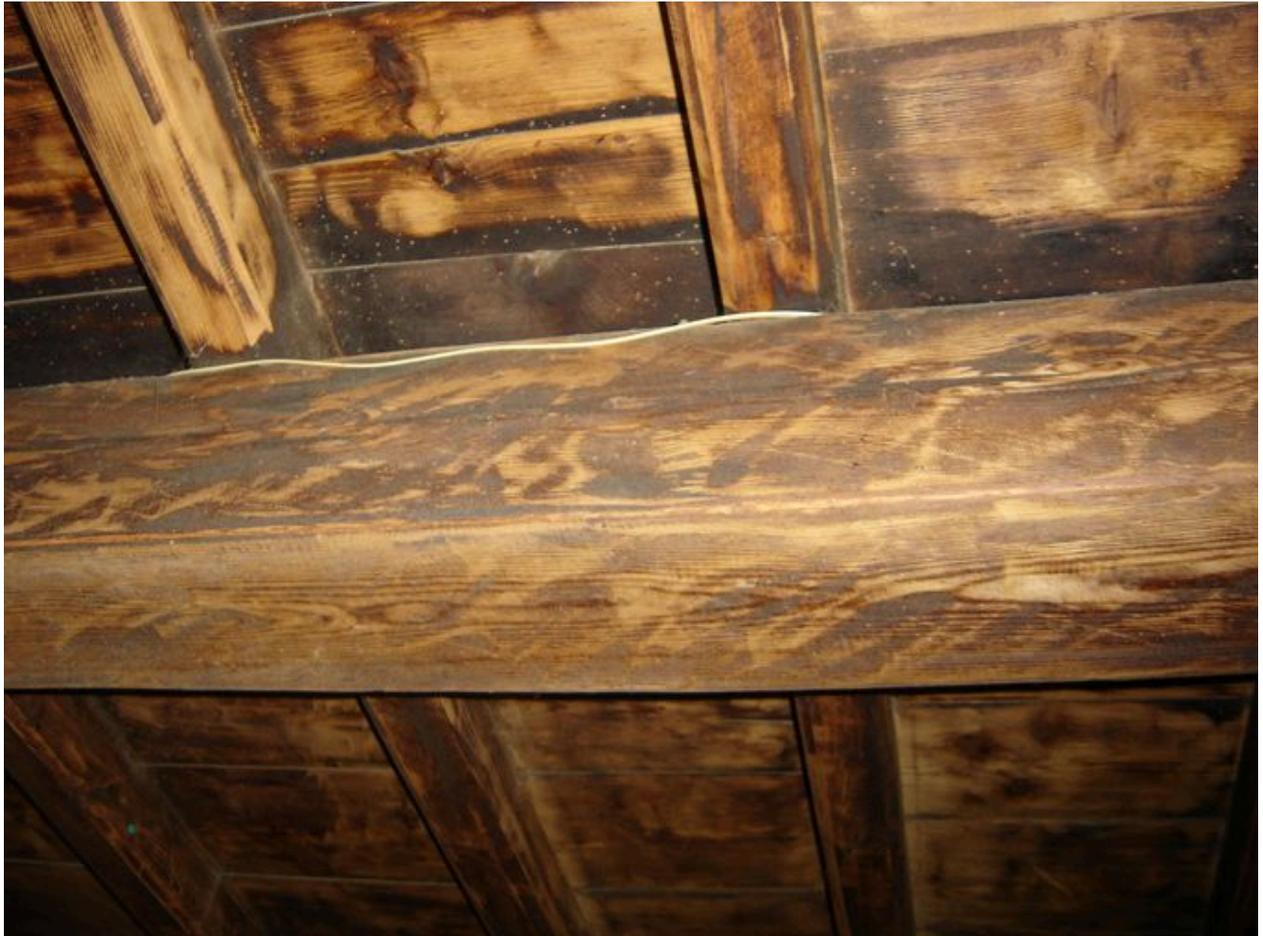
Vue du plafond de la salle d'été.  
Phot. Inès Guérin  
IVR22\_20058006060NUCA

Vue du plafond de la salle d'été.

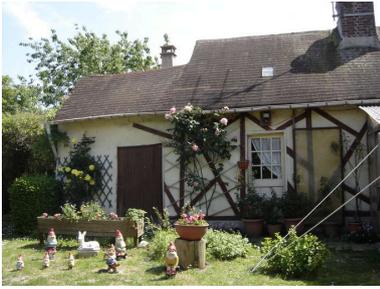
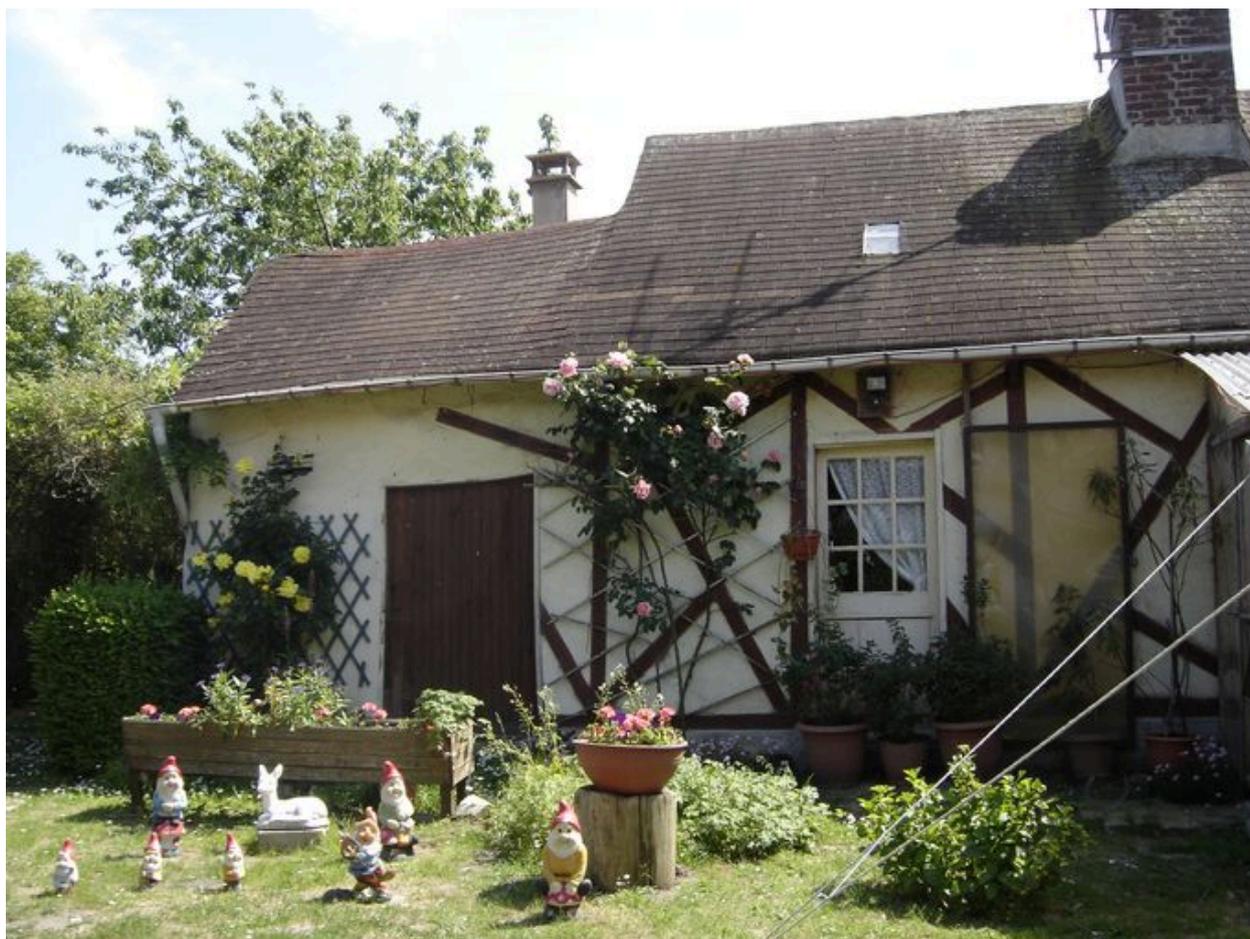
Vue depuis la cour de l'écurie  
accolée à la partie habitable.

Vue depuis la cour de l'écurie accolée à la partie habitable.
