Hauts-de-France, Somme
Saint-Quentin-en-Tourmont
13 rue des Ecoles

Ancienne ferme

Numéro de dossier : IA80007792
Date de l'enquête initiale : 2004
Date(s) de rédaction : 2004
Cadre de l'étude : inventaire préliminaire arrière-pays maritime picard
Degré d'étude : étudié

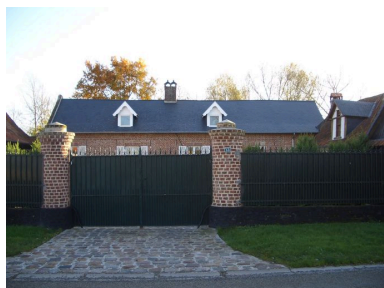
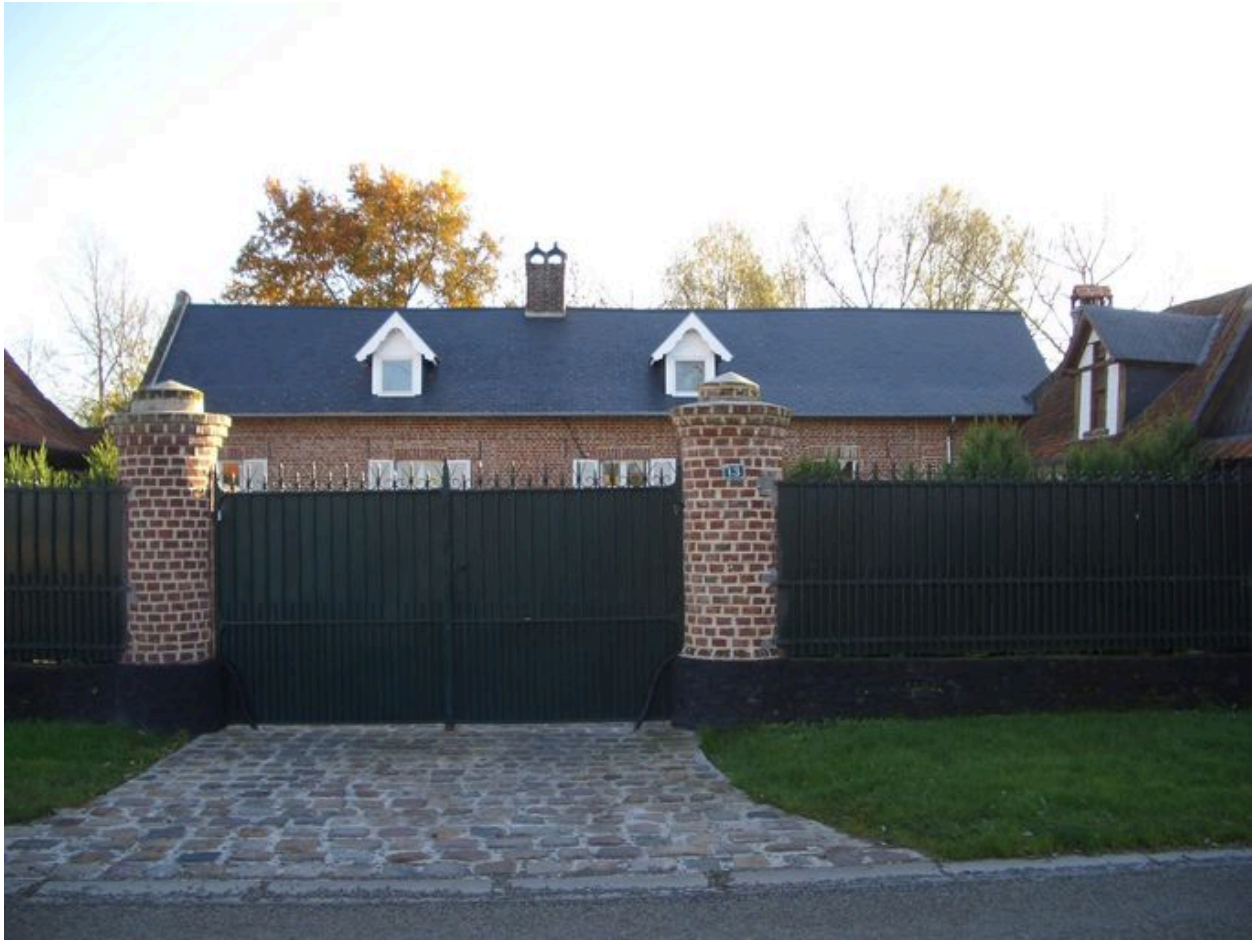
Vue générale.
Phot. Inès Guérin
IVR22_20078005065NUCA

Vue générale.

Les bâtiments de cette ancienne ferme, tous accolés, s'articulent autour des trois côtés d'une cour centrale, close sur rue par un mur bahut augmenté d'une grille, percé d'un portail maintenu par deux piliers ronds en brique. Les trois bâtiments sont bordés sur cour d'un trottoir en grès.

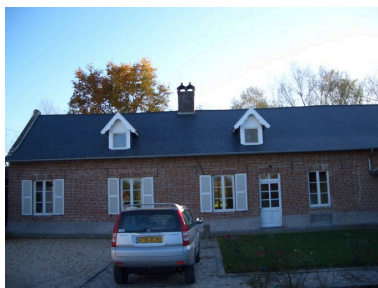
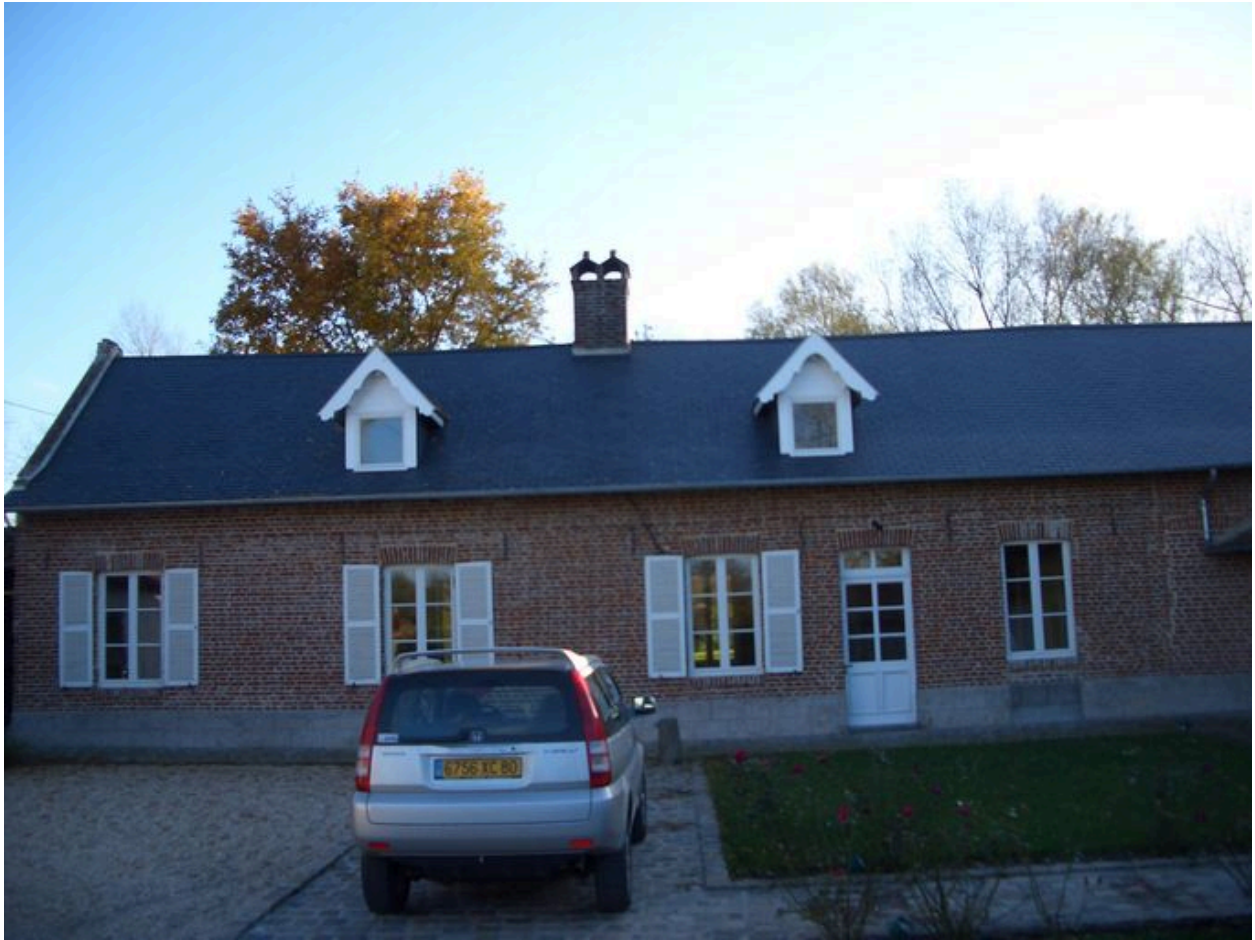
Vue du logis.
Phot. Inès Guérin
IVR22_20078005066NUCA

Vue du logis.

Orienté au nord, le logis occupe le fond de la cour. Entièrement en brique, il s'étend sur une longueur de six travées. Les ouvertures en façade (dont une a été condamnée) sont distribuées de manière irrégulière. Le toit à longs pans en ardoise, percé de deux lucarnes donnant le jour au comble à surcroît, est pourvu à l'est d'un pignon découvert en ciment. La souche de cheminée est placée au centre de la couverture.

Son absence du plan de 1828 indique que sa construction est postérieure à cette date. Les briques utilisées pour le logis permettent une datation entre 1860 et 1880 d'après leur couleur.

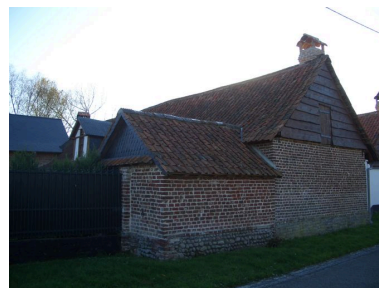
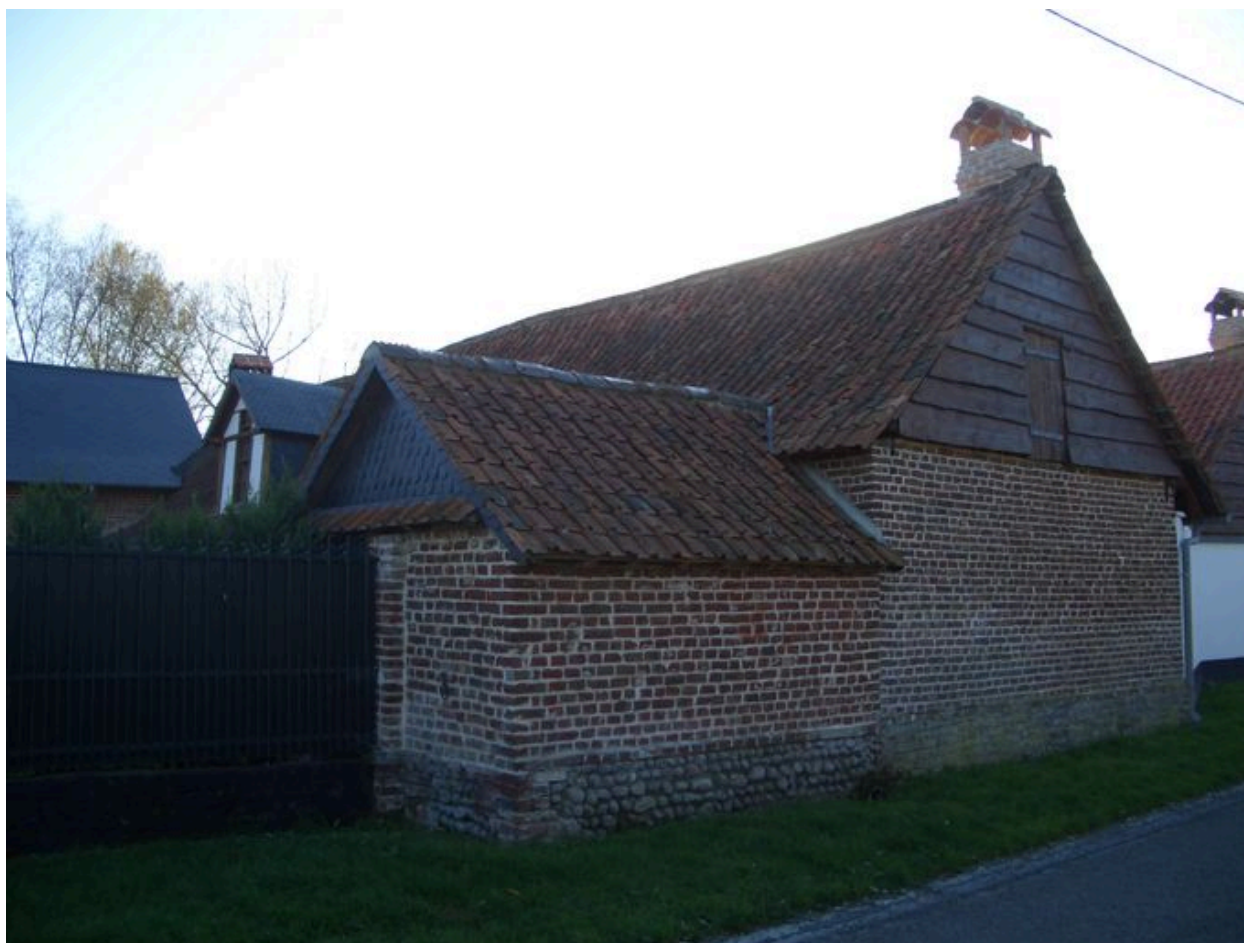
Vue des étables à vaches
et à cochons depuis la rue.
Phot. Inès Guérin
IVR22_20078005067NUCA

Vue des étables à vaches et à cochons depuis la rue.

Le logis est flanqué à l'est, perpendiculairement, par les étables. La première travée au sud est ajourée, permettant ainsi l'abri des machines. Deux portes à deux vantaux horizontaux occupent la façade. Le toit à longs pans en pannes picardes observe un léger coyau à la base. Le faitage est couvert d'une rangée de briques.

En retour d'équerre au nord, un petit bâtiment au solin en galets, semble avoir accueilli les cochons. Couvert en pannes picardes, l'édifice a bénéficié sur le pignon oriental d'un essentage d'ardoise en écailles de poisson et d'un petit becquet permettant d'éloigner les eaux de pluie.

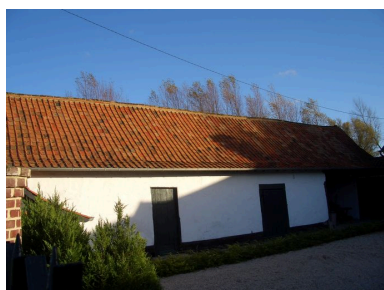
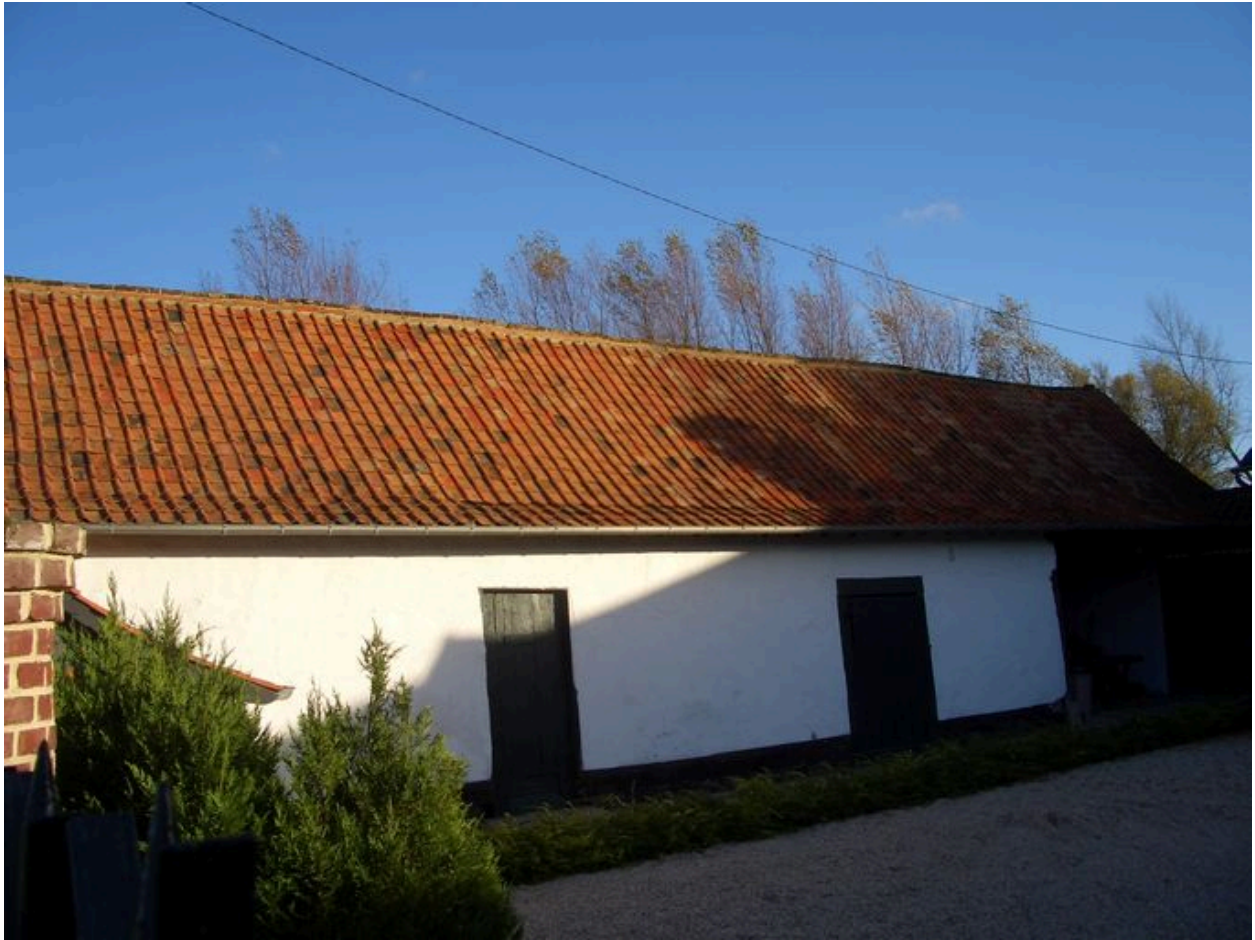
Vue des étables en
face et de la grange.
Phot. Inès Guérin
IVR22_20078005069NUCA

Vue des étables en face et de la grange.

Son pendant est aujourd'hui recouvert d'un enduit de ciment qui masque la structure, à l'origine en pans de bois et torchis. Le pignon sur rue, recouvert d'un essentage de planches, est percé d'une ouverture permettant l'accès au grenier. Une lucarne couverte en ardoise reçoit le pigeonier. Le toit à longs pans est couvert, là aussi, en pannes picardes.
