Hauts-de-France, Oise
Bucamps
La Corniole

Ancienne ferme de la Corniole, aujourd'hui maisons

Numéro de dossier : IA60005296

Cadre de l'étude : inventaire topographique Communauté de communes Oise Picarde

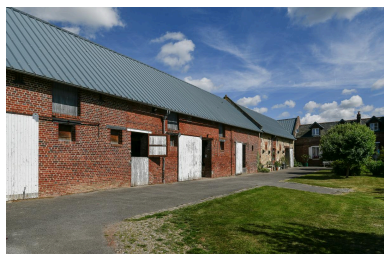
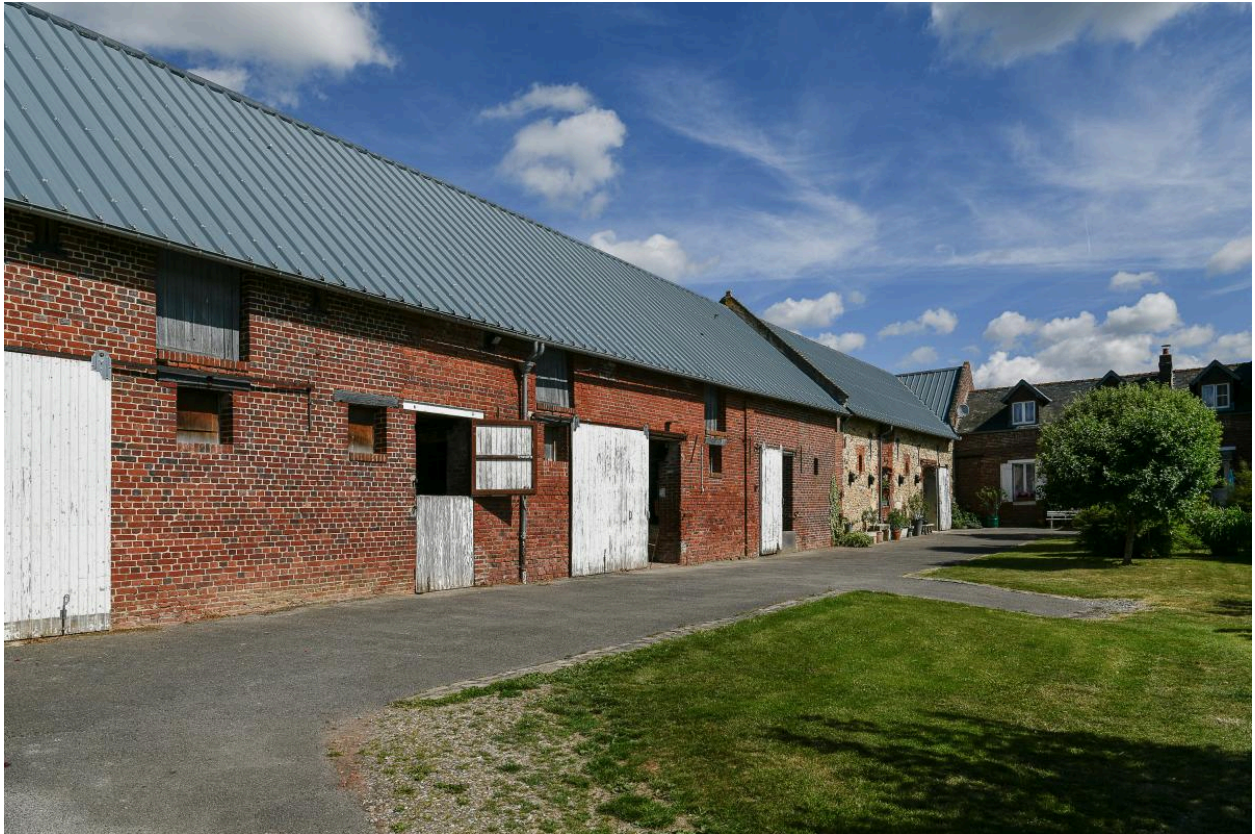
Vue générale des anciennes étables et anciennes écuries depuis le sud-est.
Phot. Marc Kérignard
IVR32_20226000456NUCA

Vue générale des anciennes étables et anciennes écuries depuis le sud-est.

Les maçonneries sont principalement en brique (les deux logis, les anciennes étables, la porcherie, le fruitier) parfois combinée au pan de bois (entrée charretière côté ouest) ou au calcaire (en moellons dans le mur de clôture). Ce dernier est également employé dans les murs de l'ancienne écurie côté ouest, en moellons et en pierre de taille pour les chaînages. Les toits sont principalement à longs pans avec pignons couverts (ancien logis des ouvriers, anciennes écuries, étable) ou découverts (pignon nord de l'ancienne écurie côté ouest, pignons de l'entrée charretière). Le toit de l'ancien logis du chef d'exploitation est à deux pans et croupes. Le fruitier est couvert d'un toit en pavillon. Les couvertures mêlent ardoise (les deux logis), tuile (entrée charretière et fruitier) et tôle galvanisée (bâtiments agricoles côté ouest, hangar côté est).

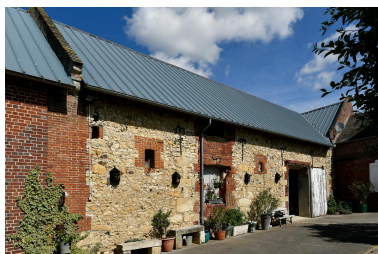
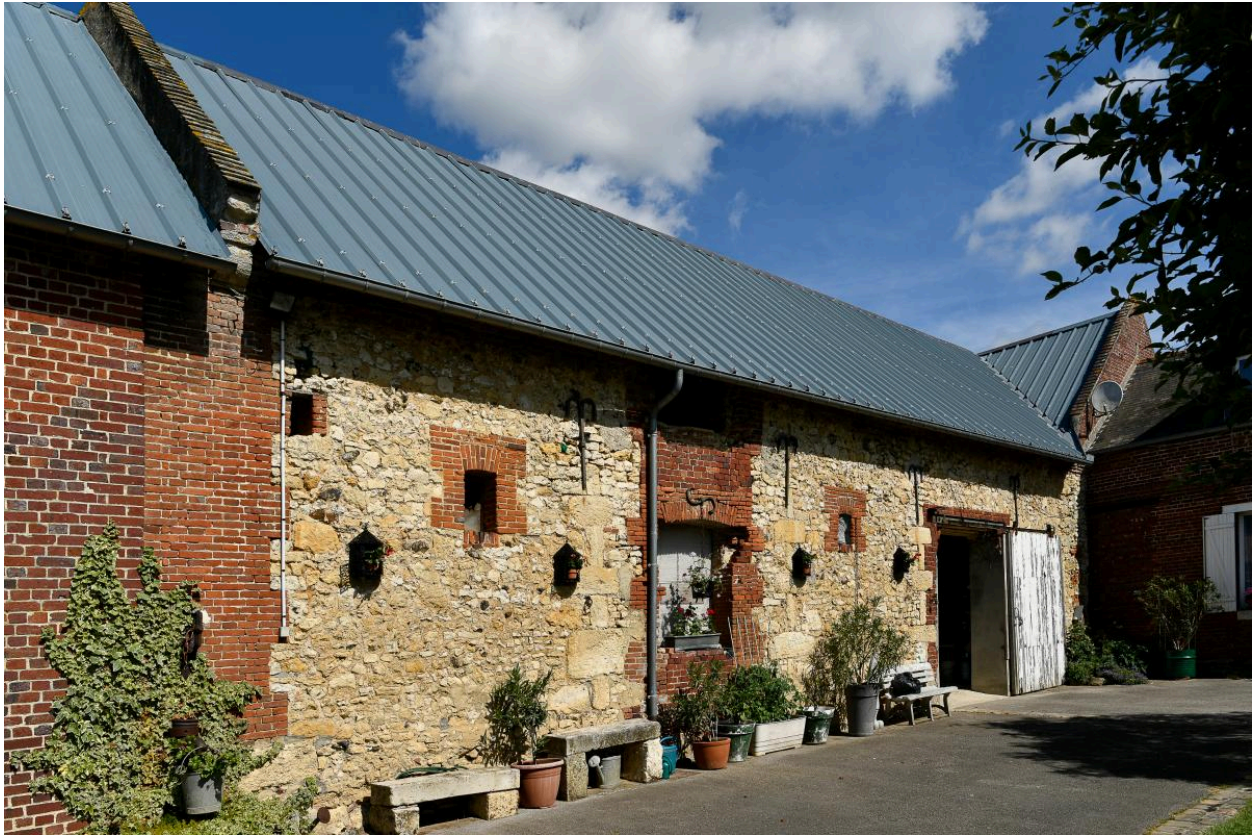
Vue des anciennes écuries depuis le sud-est.
Phot. Marc Kérignard
IVR32_20226000457NUCA

Vue des anciennes écuries depuis le sud-est.

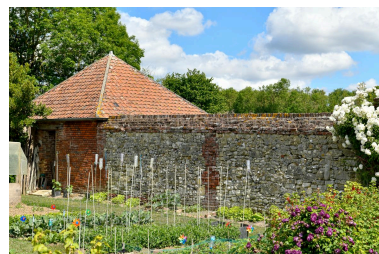
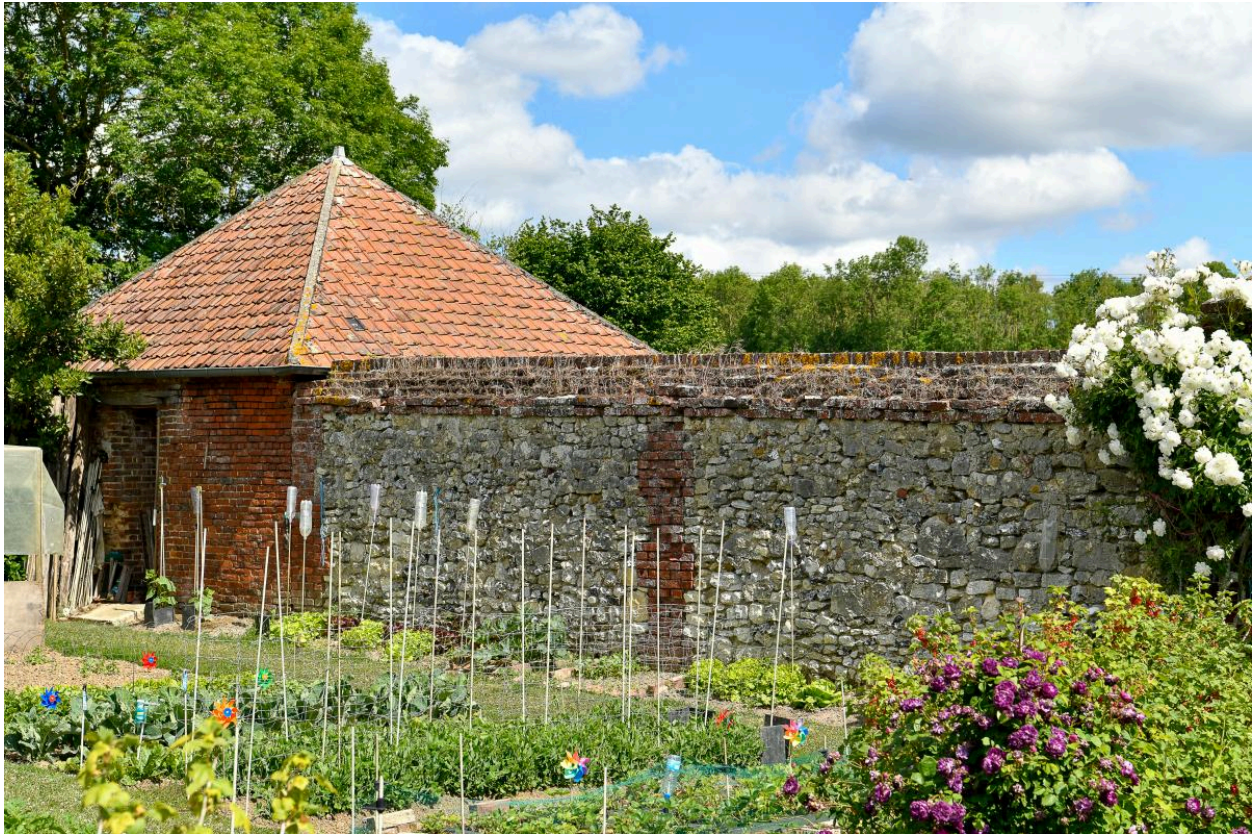
Mur de clôture et fruitier, vue depuis le sud-est.
Phot. Marc Kérignard
IVR32_20226000465NUCA

Mur de clôture et fruitier, vue depuis le sud-est.

La seconde propriété privée a pu être visitée. Au nord, en fond de cour et dans le prolongement de l'ancien logement du chef d'exploitation, elle comprend un logis à deux niveaux d'élévation (rez-de-chaussée et étage de comble), deux bâtiments agricoles côté ouest (anciennes écuries et étables) et, en retour, une ancienne écurie percée d'une entrée charretière. Une seconde enceinte constituée d'un mur de clôture en brique et moellons de calcaire clôt le potager et le verger. Dans l'angle nord-ouest du mur s'élève un fruitier de plan carré.

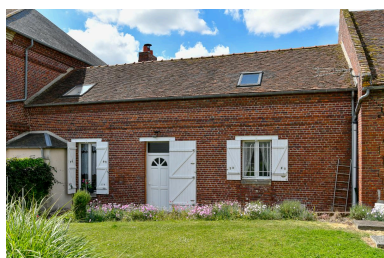
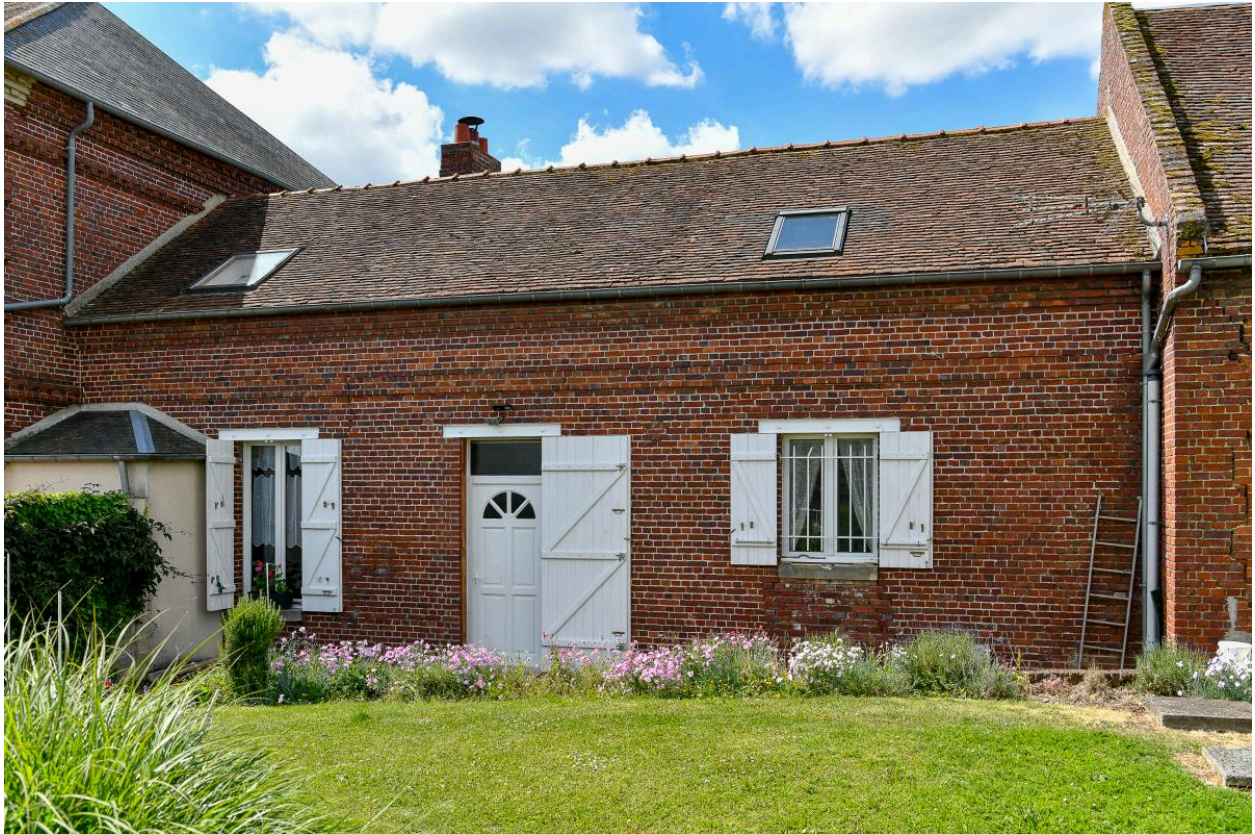
Logis des domestiques de ferme, vue depuis le nord.
Phot. Marc Kérignard
IVR32_20226000464NUCA

Logis des domestiques de ferme, vue depuis le nord.

Après les De Bruyne, la ferme est vendue à la SAFER dans le dernier tiers du 20^e siècle puis reste abandonnée environ dix ans dans les années 1980-1990. C'est M. Rousselle qui la rachète. Il fait plusieurs travaux dont l'aménagement de chambres dans les combles de l'ancien logis des ouvriers et le percement d'une nouvelle entrée charretière (celle de gauche). La division de la ferme en deux unités date du début des années 2000.

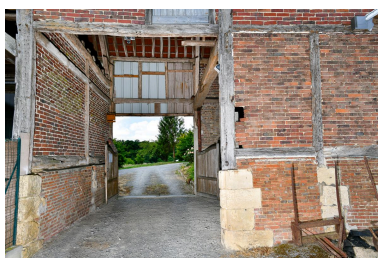
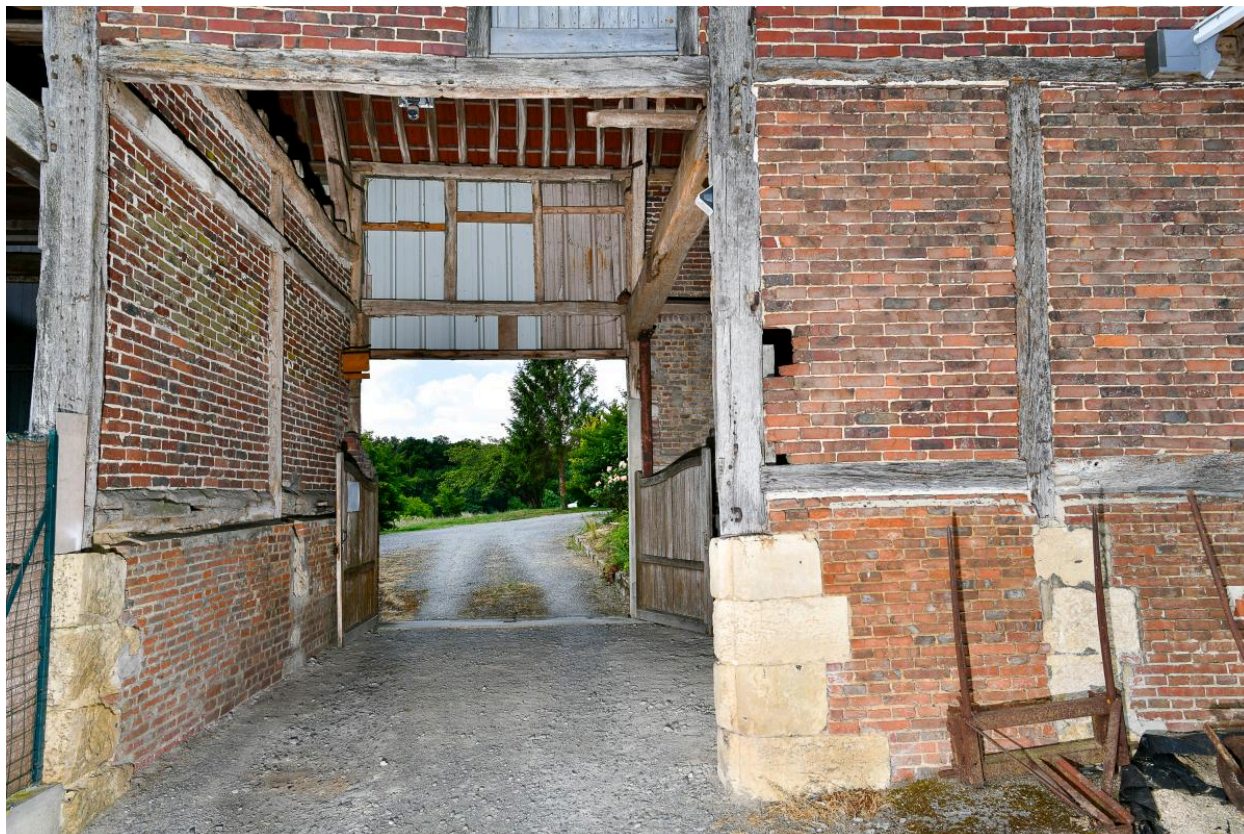
Vue de l'entrée charretière depuis la cour.
Phot. Marc Kérignard
IVR32_20226000461NUCA

Vue de l'entrée charretière depuis la cour.

La famille Mahieux, dont plusieurs hommes ont été maires de Bucamps, a occupé cette ferme dans la seconde moitié du 19^e siècle (AD Oise ; recensements de population). En travaillant les terres de La Corniole, Alexandre Auguste Mahieux et son fils ont même obtenu la prime d'honneur de la Société d'Agriculture de Clermont pour "la direction de cette exploitation rendue particulièrement malaisée par la nature du sol" (Discours prononcé sur la tombe de M. Mahieux, 1887). Ce sont certainement eux qui sont à l'origine de nombreuses constructions et reconstructions de bâtiments de la ferme. Dans le dernier quart du 19^e siècle, ils ont probablement élevé le logis du chef d'exploitation et des ouvriers, ainsi que les étables, reconstruites à l'emplacement du bâtiment situé sous les écuries déjà en place en 1808. Enfin, les granges à grains au sud de la parcelle sont réédifiées, et le torchis qui formait les murs de l'ancienne étable côté sud (aujourd'hui entrée charretière) est remplacé par de la brique.

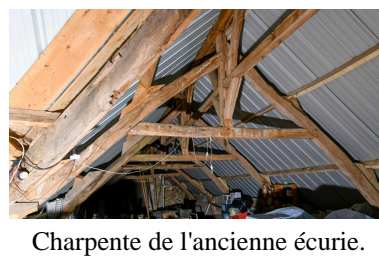
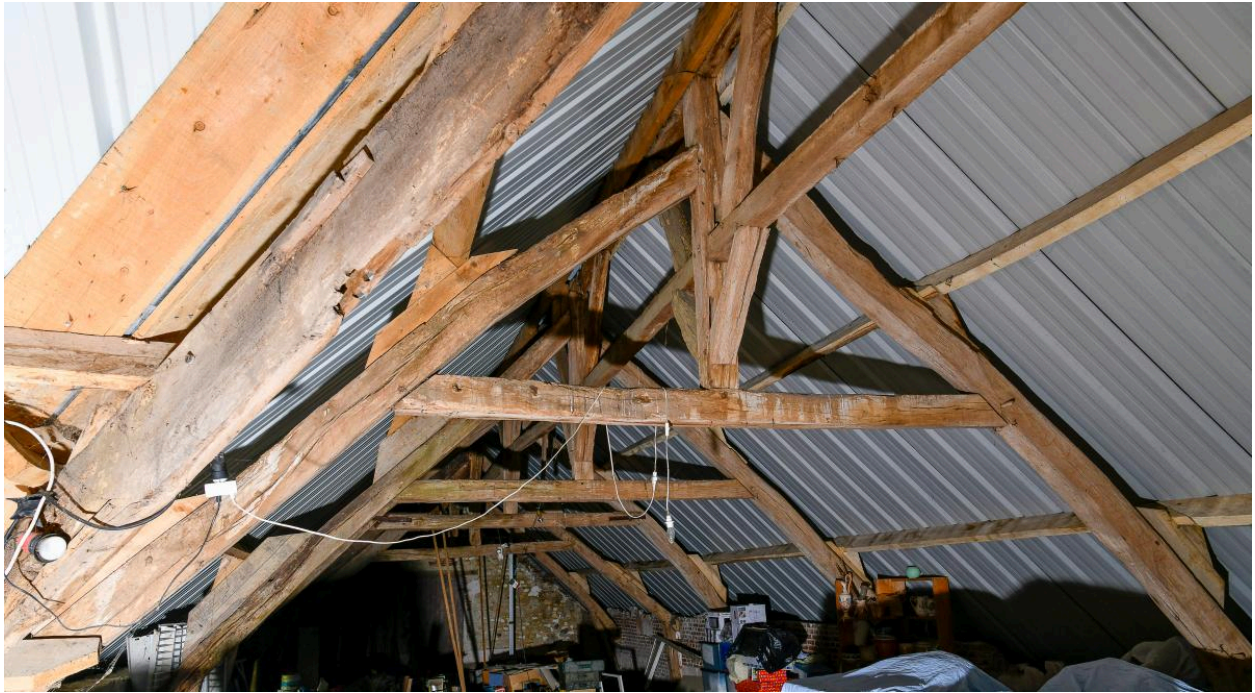
Charpente de l'ancienne écurie.
Phot. Marc Kérignard
IVR32_20226000463NUCA

Charpente de l'ancienne écurie.

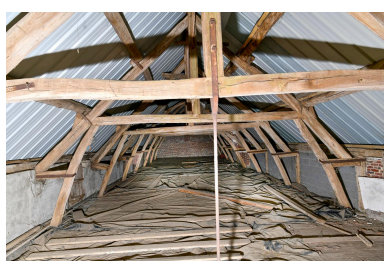
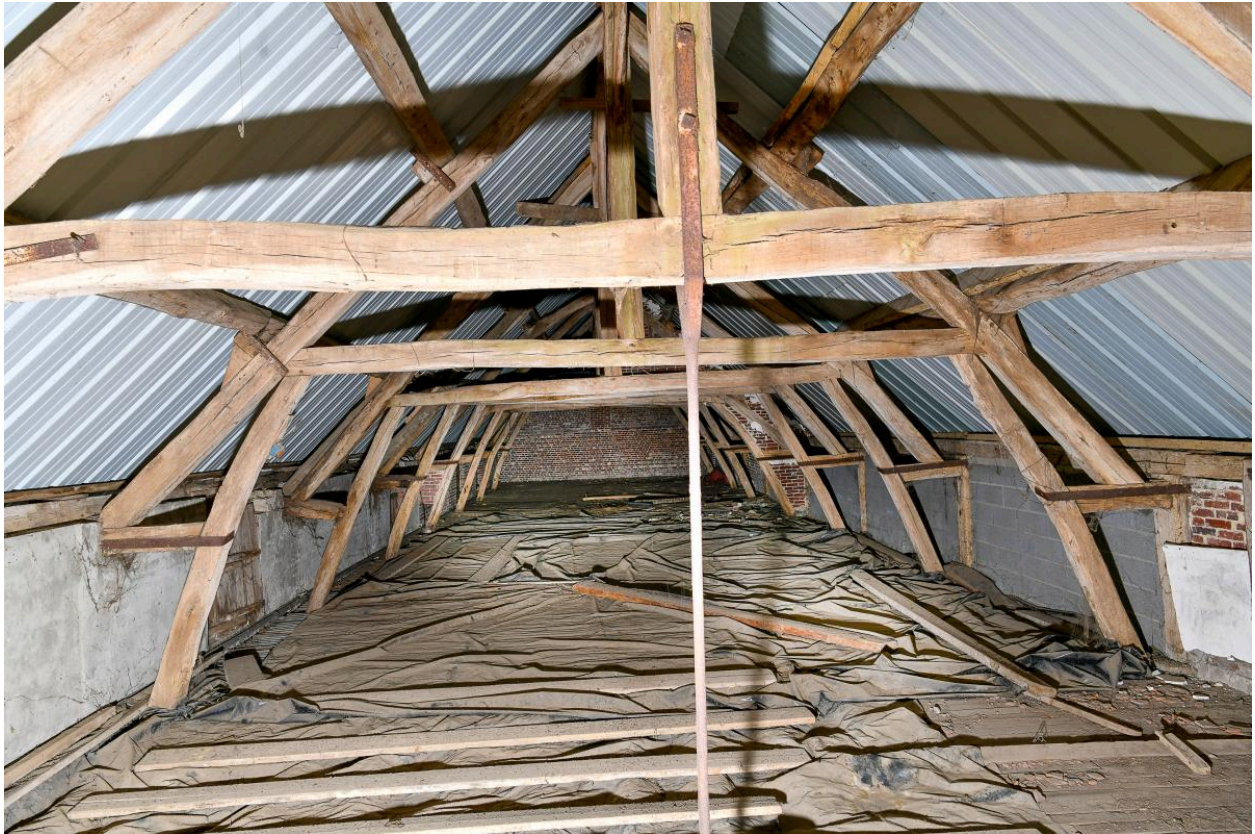
Charpente de l'étable à vaches.
Phot. Marc Kérignard
IVR32_20226000462NUCA

Charpente de l'étable à vaches.

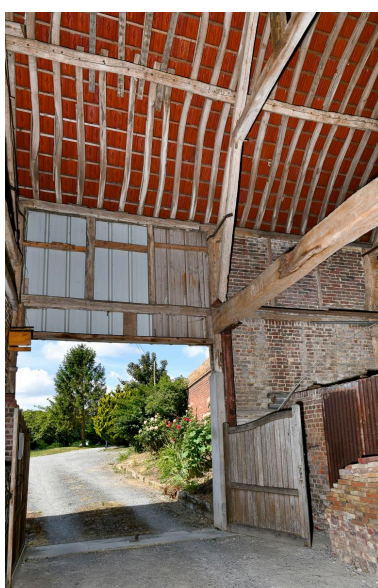
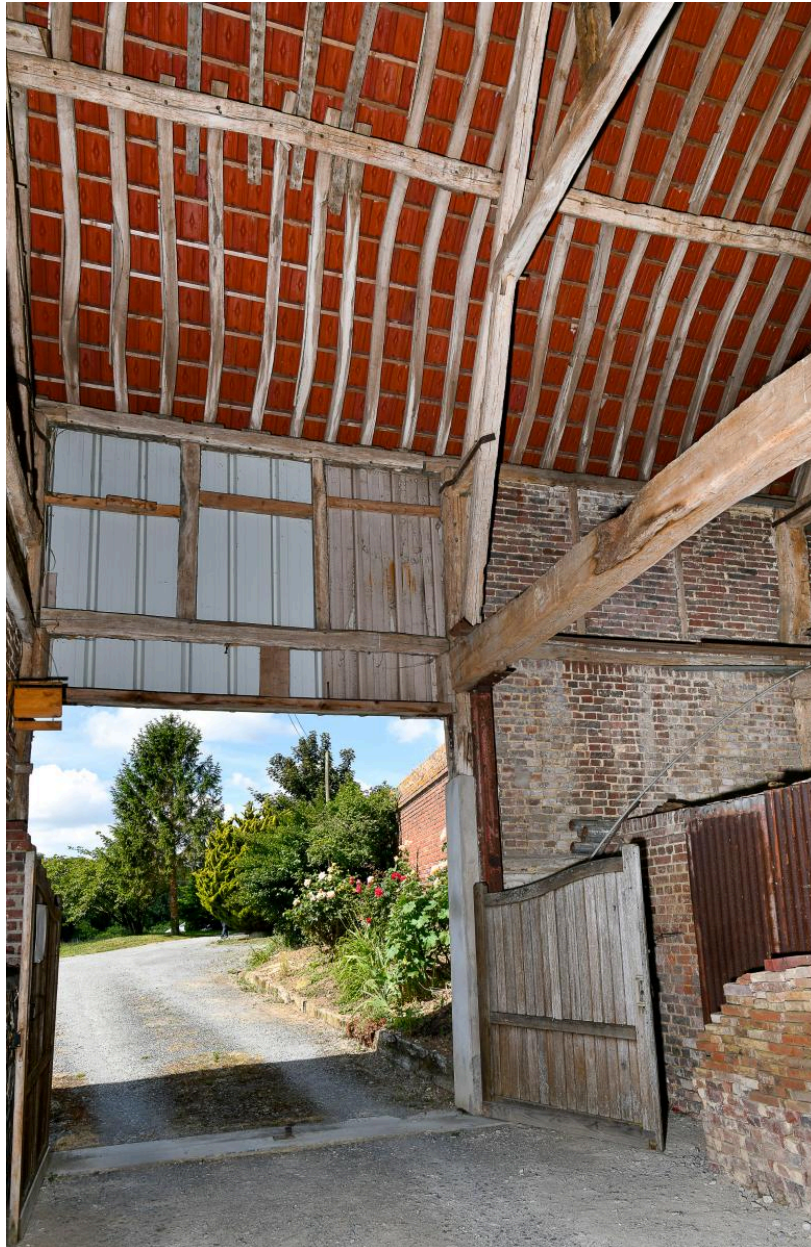
Intérieur du passage charretier, vue vers l'extérieur.
Phot. Marc Kérignard
IVR32_20226000460NUCA

Intérieur du passage charretier, vue vers l'extérieur.

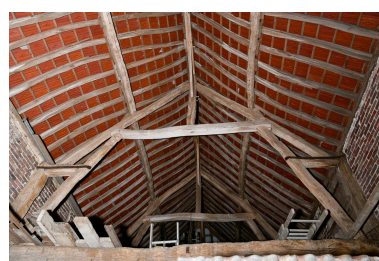
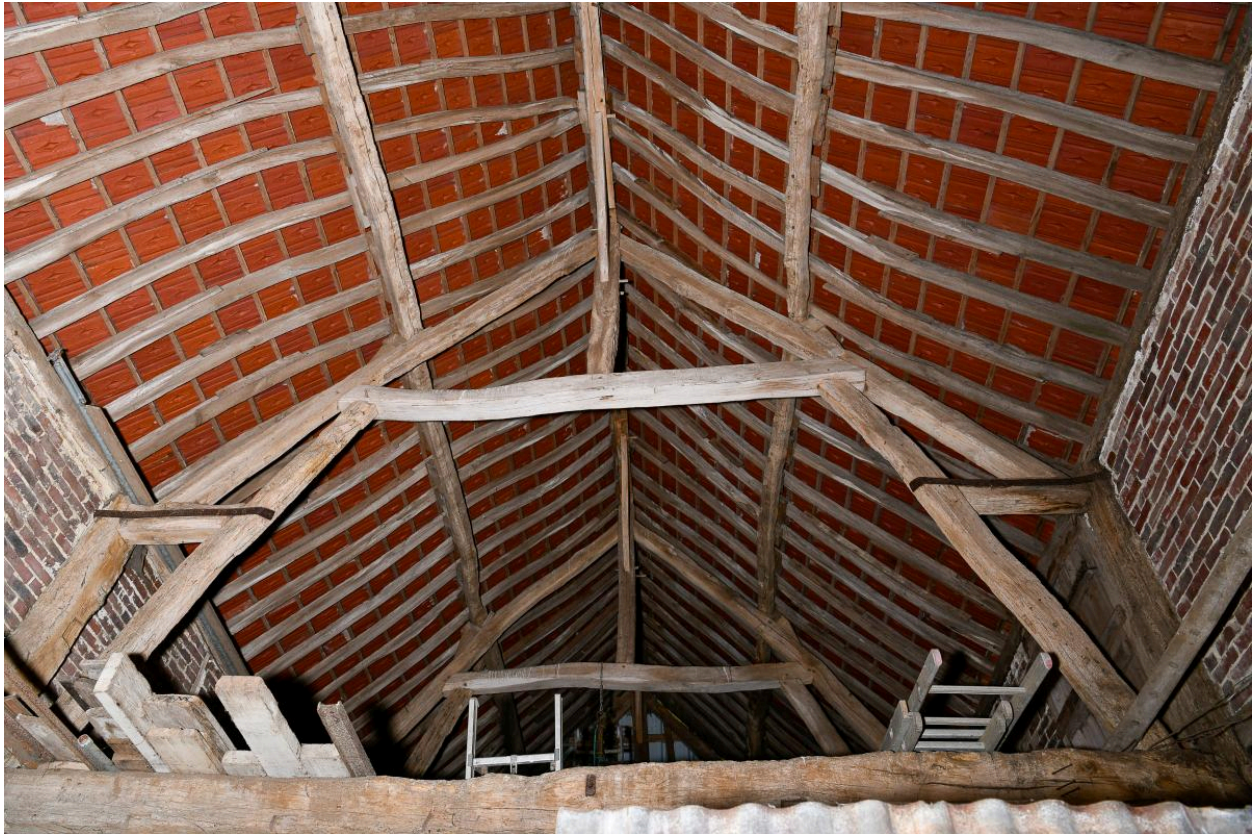
Charpente du passage charretier.
Phot. Marc Kérignard
IVR32_20226000459NUCA

Charpente du passage charretier.
