Hauts-de-France, Aisne  
Chavignon  
4 rue Girodolle

## Etablissement vinicole

Numéro de dossier : IA02001782  
Date de l'enquête initiale : 2003  
Date(s) de rédaction : 2003  
Cadre de l'étude : patrimoine de la Reconstruction Chemin des Dames  
Degré d'étude : étudié

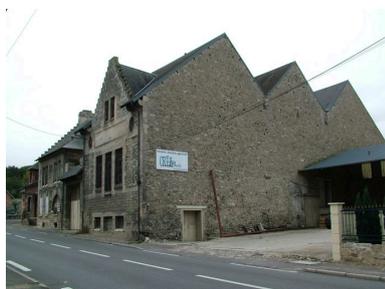
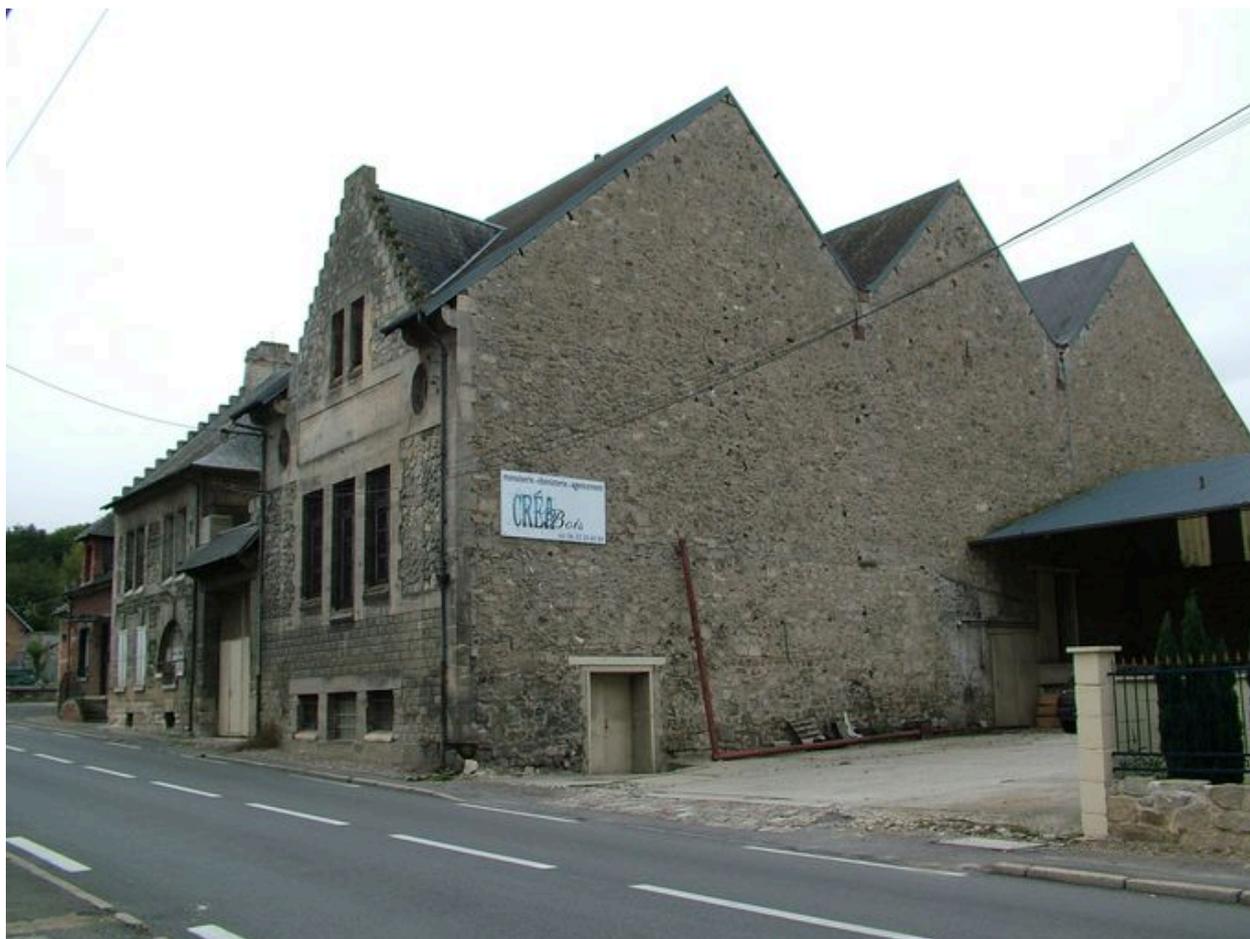
Vue générale.  
Phot. Irwin Leullier  
IVR22\_20050200799NUCA

Vue générale.

L'ensemble industriel, situé parallèlement à la rue, constitue un complexe impressionnant. Le logis est long de quatre travées. Le rez-de-chaussée est surélevé afin de compenser le dénivelé de la voie. L'élévation des murs est entièrement composée d'un blocage de moellon de calcaire gris et de pierre de taille aux chaînages harpés ainsi qu'aux linteaux des baies, de formes diverses. Le toit à longs pans et croupes, soutenu par deux pignons à redents, est couvert en ardoise et protège l'étage carré. La partie latérale droite de l'ensemble est composée des mêmes matériaux. L'étage de soubassement, en moellons équarris, est ajouré de deux fenêtres, trahissant la présence d'une cave. La façade en blocage de moellon est percée de trois baies hautes dont le pourtour est en pierre de taille. L'inscription, aujourd'hui effacée, est surmonté d'un pignon à redents, lui-même pourvu de deux fenêtres. La cour intérieure est accessible par un portail séparant les deux édifices sur rue. Le bâtiment de droite est pourvu de deux pièces de 6 mètres de haut en rez-de-chaussée, d'un étage et d'un étage de comble de même surface que le premier niveau. Les plafonds sont composés de solives en béton armé. Le plafond de la cave est également construit en béton armé.

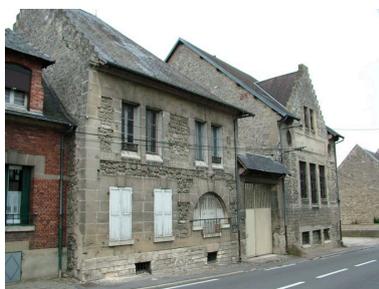
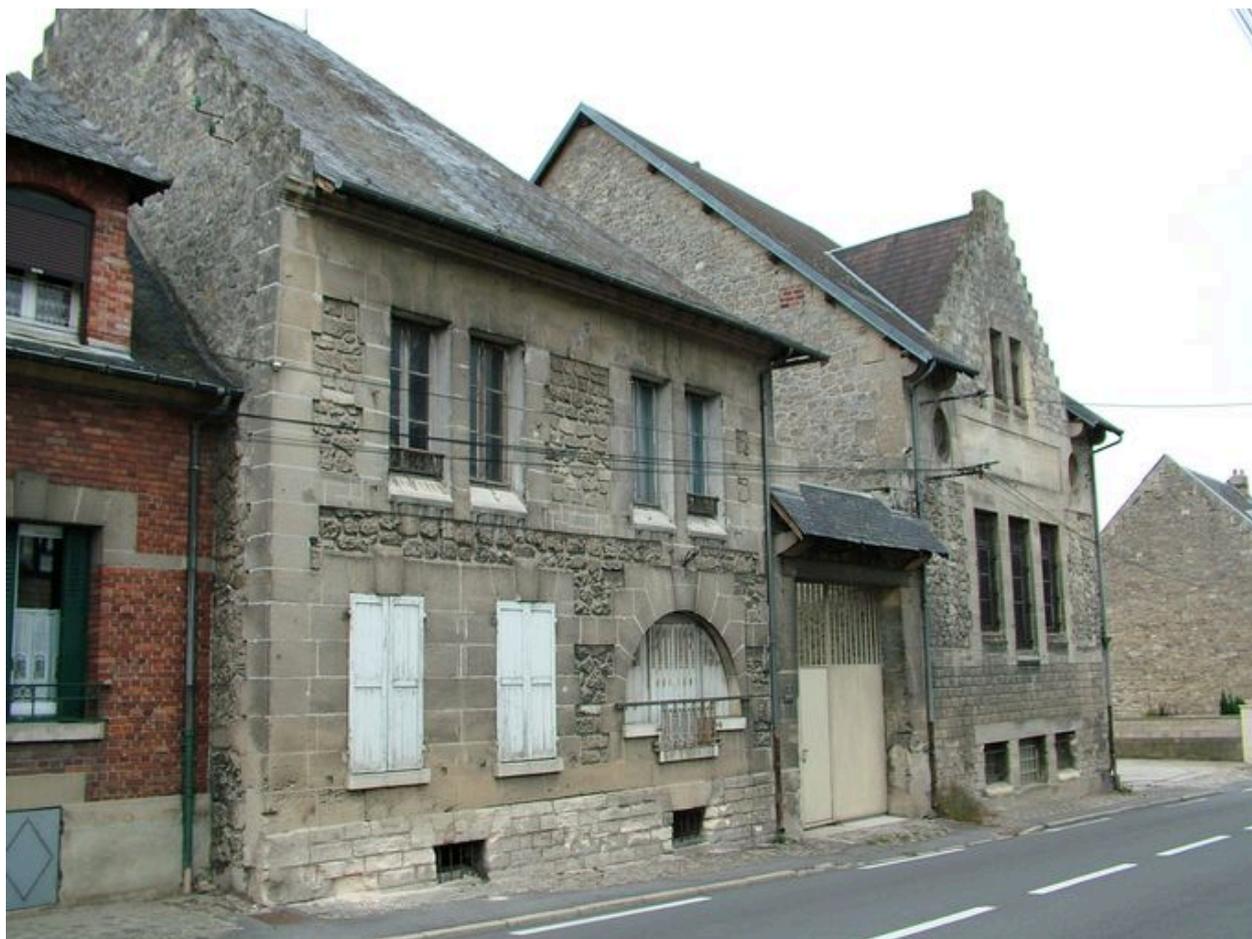
Vue de la façade principale.  
Phot. Irwin Leullier  
IVR22\_20050200955NUCA

Vue de la façade principale.

Toutes les maisons de Chavignon ont été construites après 1920. Cet ensemble semble jadis avoir abrité une petite usine de confection. L'originalité de cette construction se traduit par l'alliance des éléments architecturaux classiques (utilisation du moellon, pignon à redents) et modernes (baies larges cintrées, fenêtres de formes diverses, pignon en façade, emploi d'appareillages multiples).

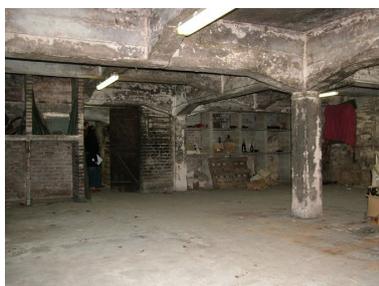
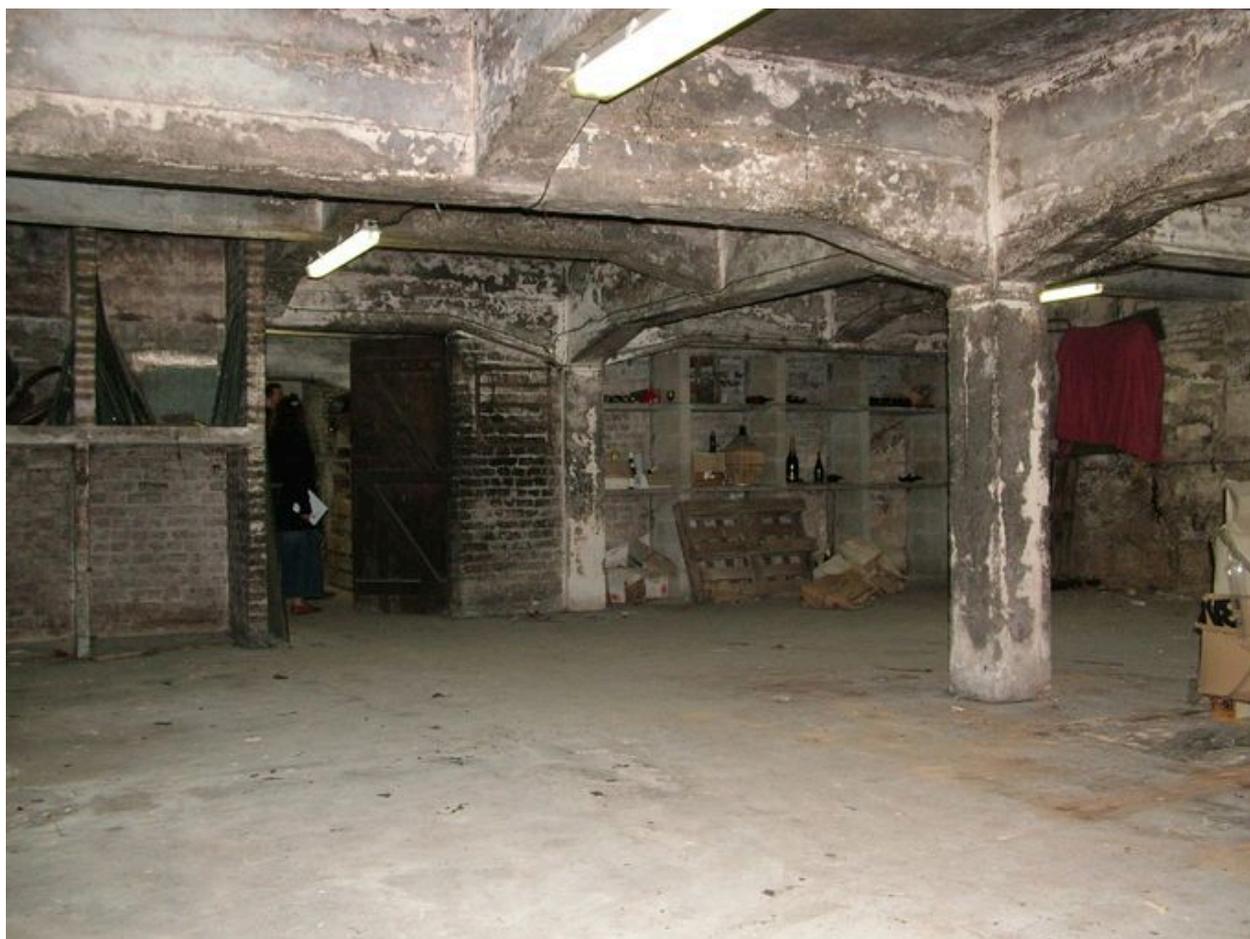
Vue des caves.  
Phot. Irwin Leullier  
IVR22\_20050200958NUCA

Vue des caves.

Cette maison et entrepôt d'un négociant en vons appartenait à la Maison Droux- Van Malderen. Ruinés après la Seconde Guerre mondiale, le propriétaire se lance dans le transport. Ces anciens chais ont aujourd'hui perdu leur fonction initiale. En effet, les cuves de stockage en céramique verte munies de contreforts en béton armé de 2000 litres de contenance ont été détruites dans les années 1990. La mise en bouteille était effectuée dans la cave en béton armé dans laquelle les tonneaux étaient insérés via un passage incliné.

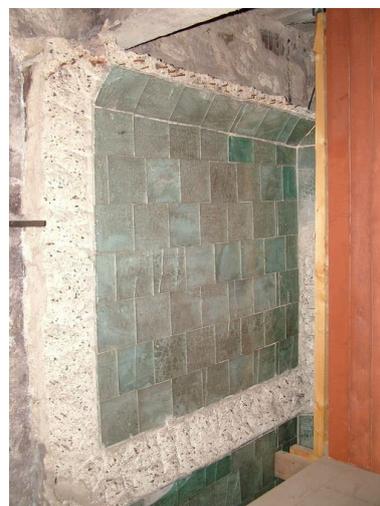
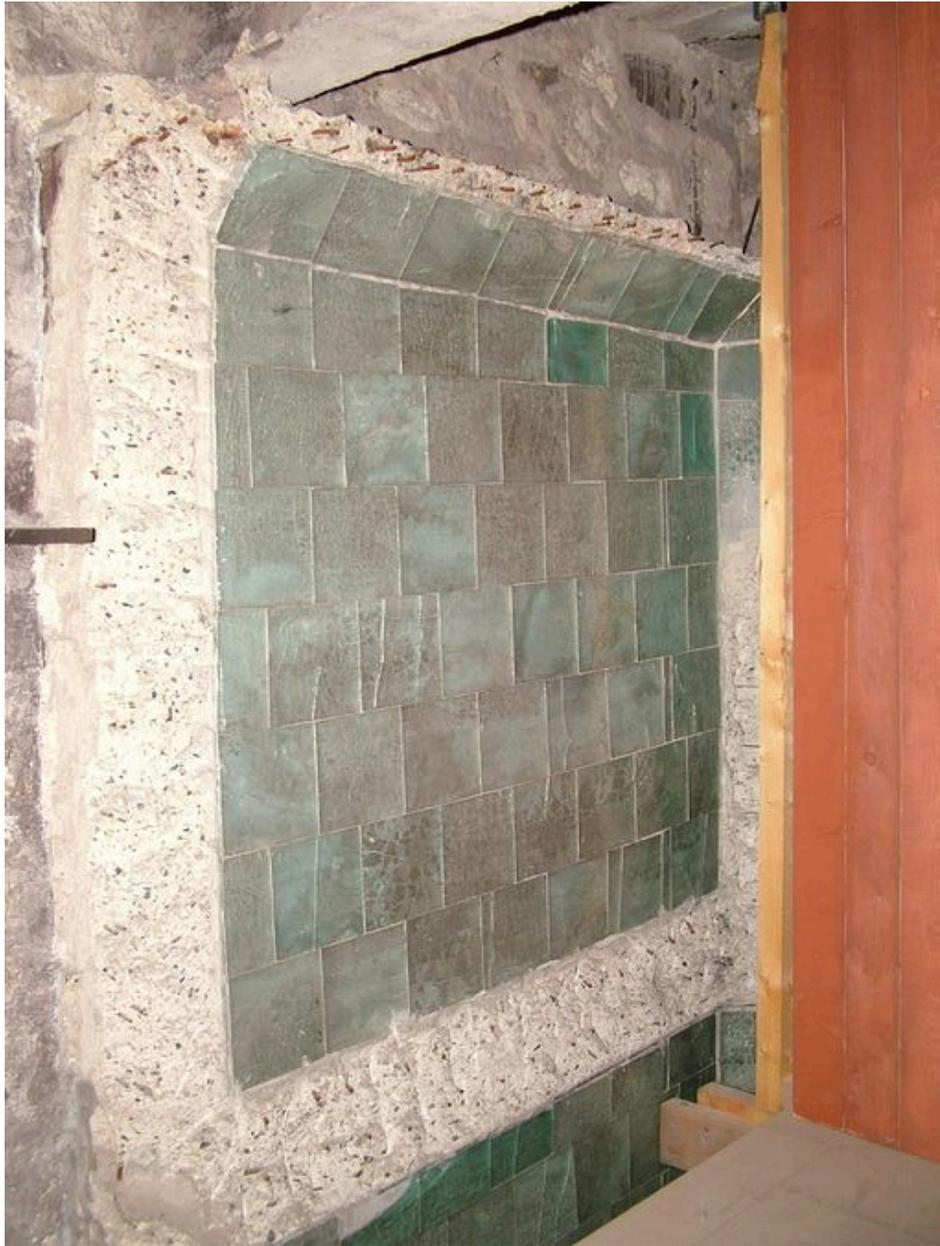
Vue des cuves de stockages détruites.  
Phot. Irwin Leullier  
IVR22\_20050200957NUCA

Vue des cuves de stockages détruites.
