Hauts-de-France, Somme  
Boismont  
8 bis rue François-Curé

## Ancienne ferme

Numéro de dossier : IA80007545  
Date de l'enquête initiale : 2006  
Date(s) de rédaction : 2006  
Cadre de l'étude : inventaire préliminaire arrière-pays maritime picard  
Degré d'étude : repéré

Dénomination : ferme  
Destinations successives : ferme, maison  
Parties constituantes non étudiées : cour, étable, grange, fenil, porcherie

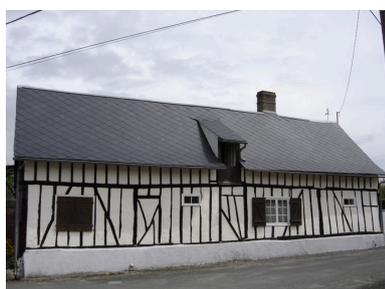
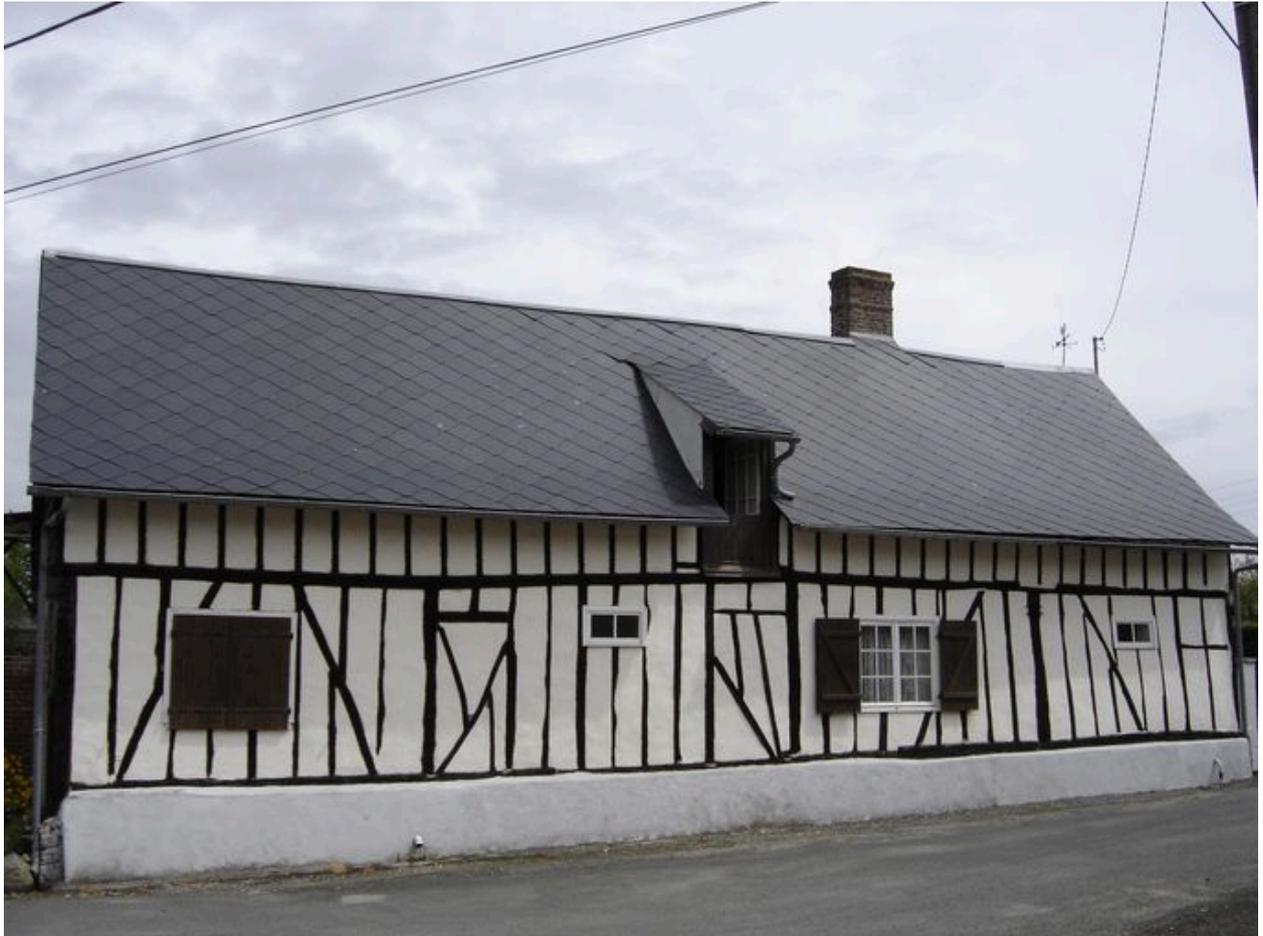
Composée de bâtiments distribués sur les trois côtés d'une cour, cette ferme possède au nord de la propriété les dépendances agricoles. L'ossature en bois a reçu un remplissage de brique mais un reste de torchis est perceptible à la corniche. La façade sur rue est percée de deux portes et d'une fenêtre coulissante donnant accès au fenil. Le pignon sur rue est en brique. Le toit à longs pans est couvert en ardoise. Le long de la rue se déploient les anciennes écuries et étables en brique. Le solin est légèrement saillant. La corniche est pourvue d'un décor de briques à plusieurs degrés et denticules saillantes. L'entrée de la propriété est accessible depuis un portail à deux piliers en brique. D'après le propriétaire, le bois ayant servi aux charpentes et ossature de ces deux éléments serait de l'orme. Le logis actuel, ancien élément annexe, est composé d'une ossature de bois laissée à nu hourdée au torchis. Les deux pignons sont couverts d'un bardage de planches passées au coaltar (goudron). Le solin saillant en brique ainsi que le mur gouttereau sur rue observent un léger fruit. Le mur pignon ouest possède encore trace de l'ossature en pans de bois et remplissage en torchis. Un hourdis en brique a été ajouté ultérieurement. L'ossature est assemblée à mi-bois. Les tenons d'ancrage du sommier, doubles et traversants, sont visibles en façade. Le comble à surcroît est ajouré d'une lucarne à fenêtre pendante permettant l'engrangement ; elle indique la présence d'un fenil. D'après les propriétaires, le bois utilisé ici semble être du chêne. La distribution intérieure suit cet ordre, d'est en ouest : l'étable à veaux, la cuisine, la chambre, la grange. Les étables à cochons en brique occupent le fond de la cour.

Vue générale.  
Phot. Inès Guérin  
IVR22\_20058005753NUCA

Vue générale.

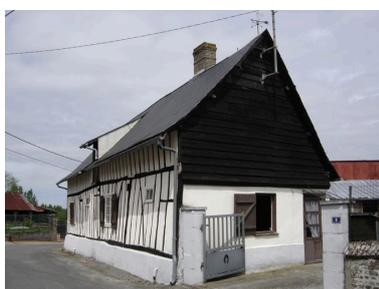
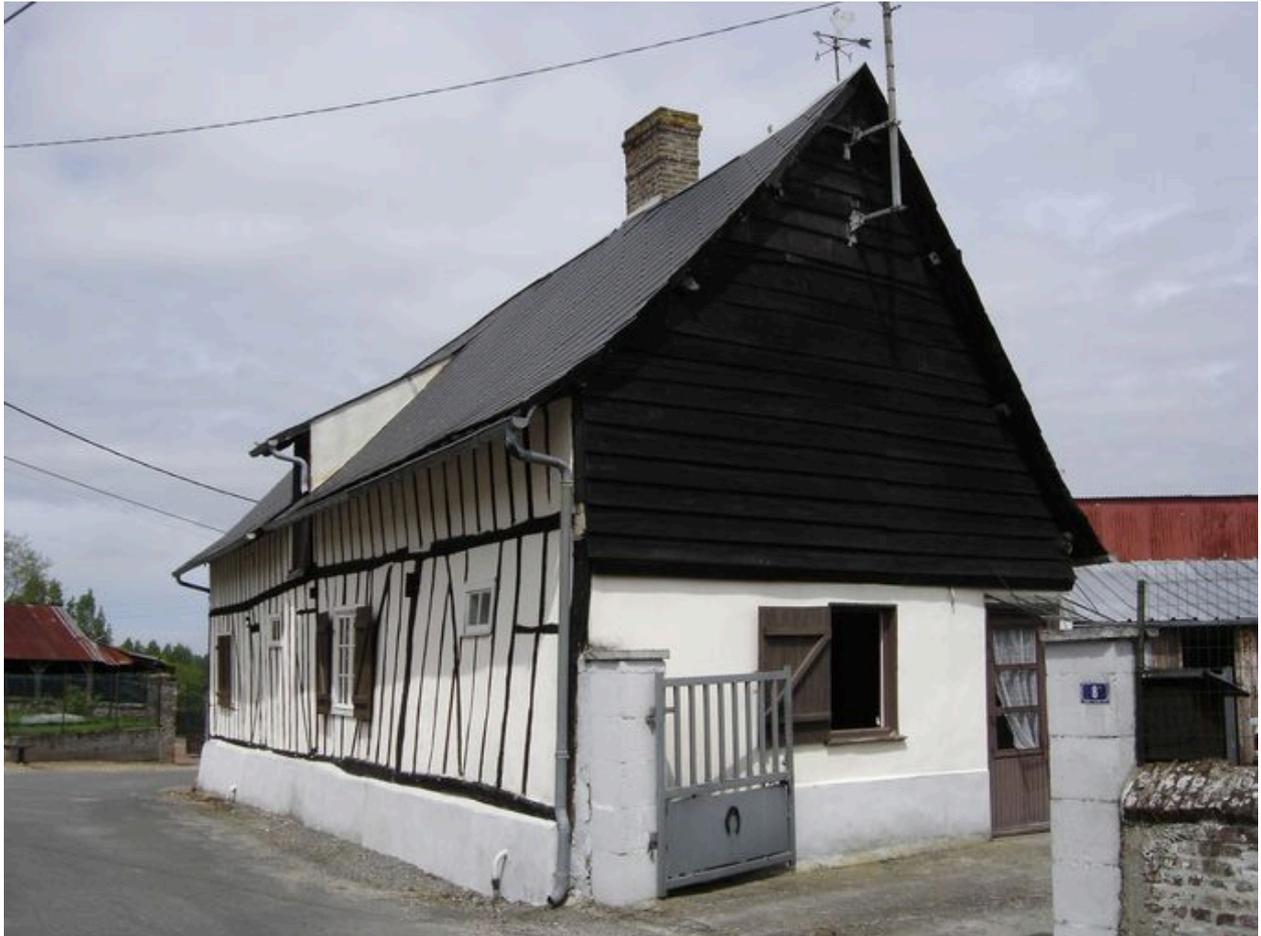
Vue latérale depuis le sud.  
Phot. Inès Guérin  
IVR22\_20058005754NUCA

Vue latérale depuis le sud.

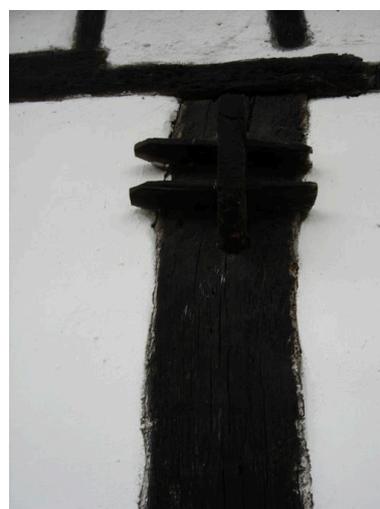
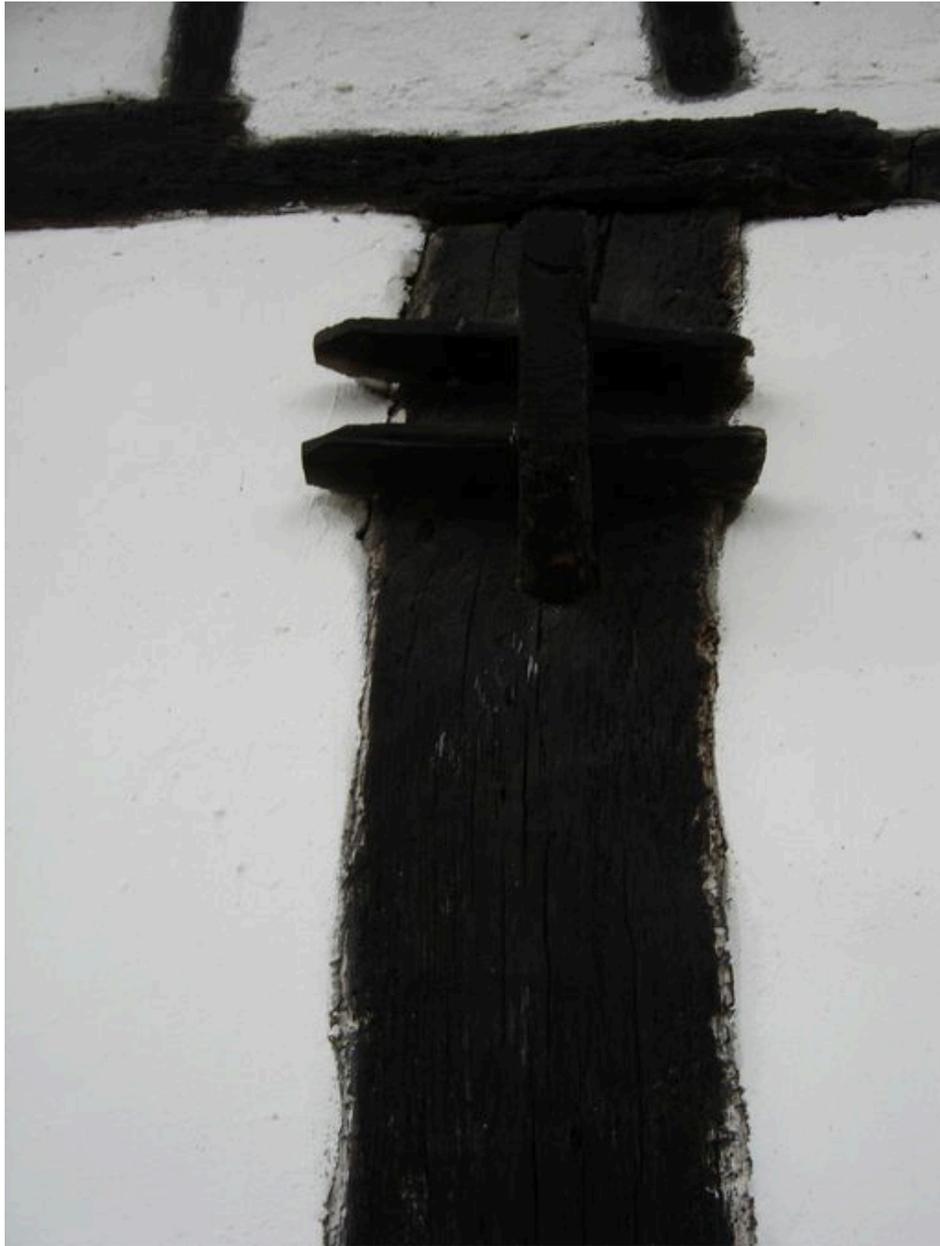
Vue détaillée de la boutisse débordante à double tenon passant.  
Phot. Inès Guérin  
IVR22\_20058005756NUCA

Vue détaillée de la boutisse débordante à double tenon passant.

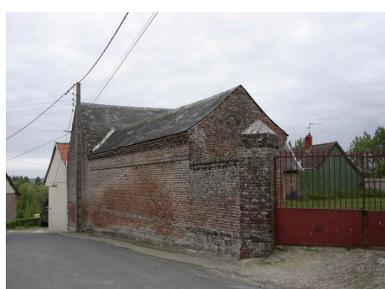
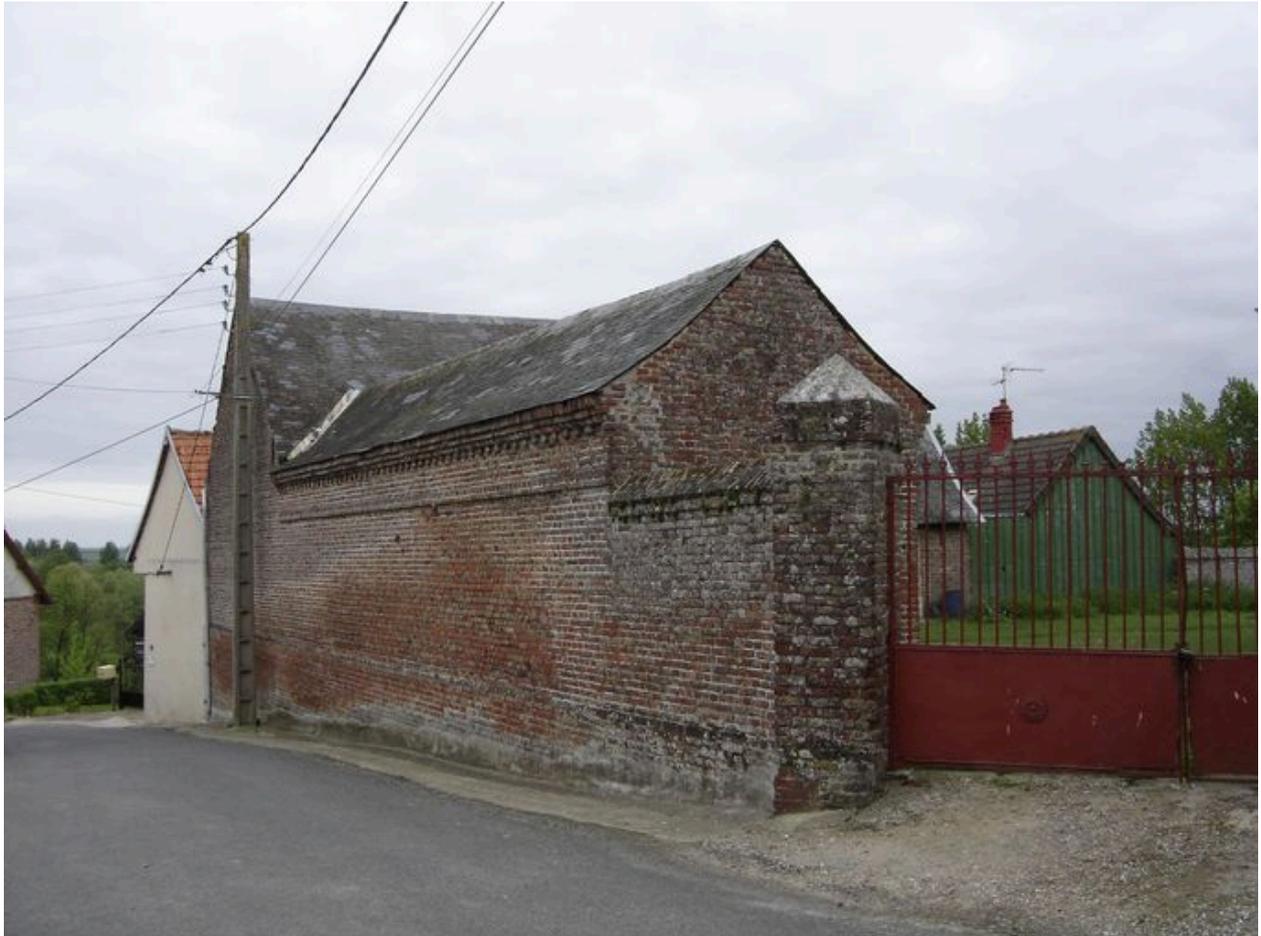
Vue des actuelles dépendances en briques.  
Phot. Inès Guérin  
IVR22\_20058005758NUCA

Vue des actuelles dépendances en briques.

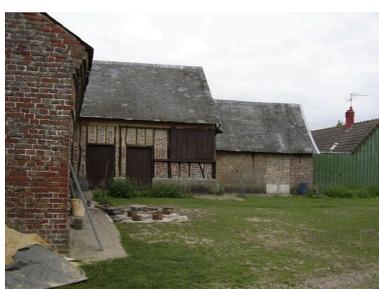
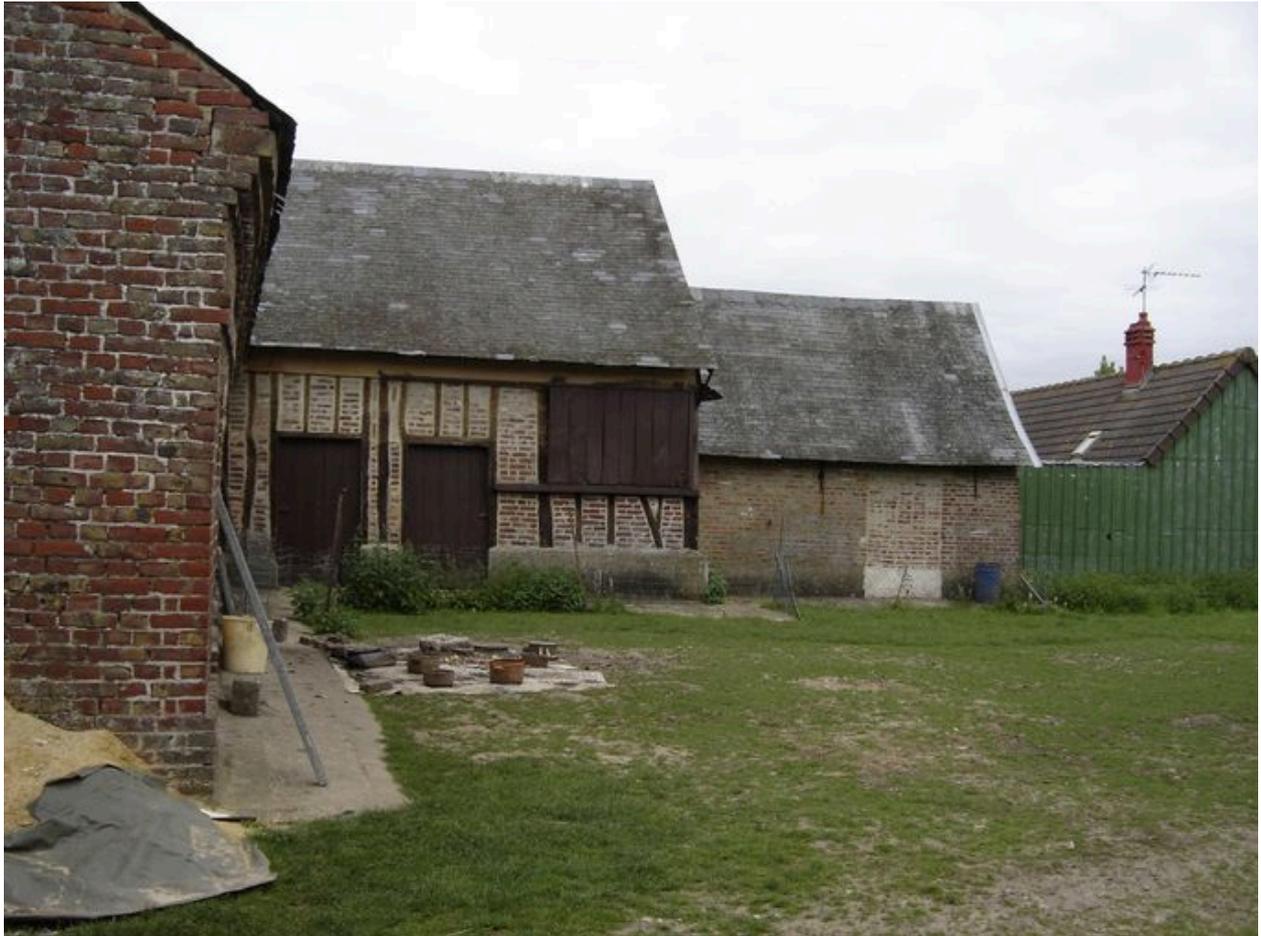
Vue de la disposition intérieure de l'ancienne partie habitable.  
Phot. Inès Guérin  
IVR22\_20058005759NUCA

Vue de la disposition intérieure de l'ancienne partie habitable.
