Hauts-de-France, Aisne  
Besmont  
rue de l' Eglise

## Porte, utilisant des éléments en remploi, de style rocaille

Numéro de dossier : IM02001926

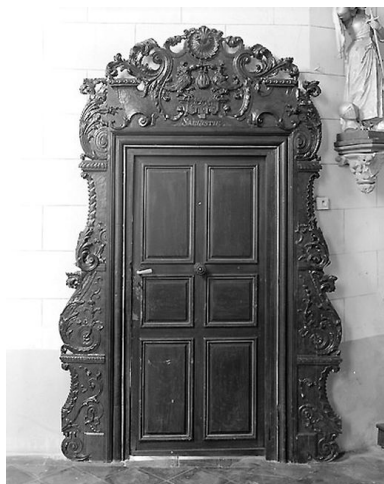
IVR22\_19980200695V

Les éléments de lambris formant l'encadrement et le dessus-de-porte sont en bois, vraisemblablement du chêne. Ils comportent un décor en relief dans la masse, certaines parties, comme le couronnement du dessus-de-porte, sont en haut relief. L'ensemble de ces éléments est peint faux bois et vernis. L'encadrement latéral est constitué, pour chaque côté, de 4 éléments posés les uns sur les autres, à élévation galbée, le dessus-de-porte forme un couronnement cintré à forme complexe. Le revers de ces éléments est plat.

Outre l' aspect manifestement composite des éléments, ils présentent pour certains des manques et sont coupés à leurs extrémités.

Vue générale.

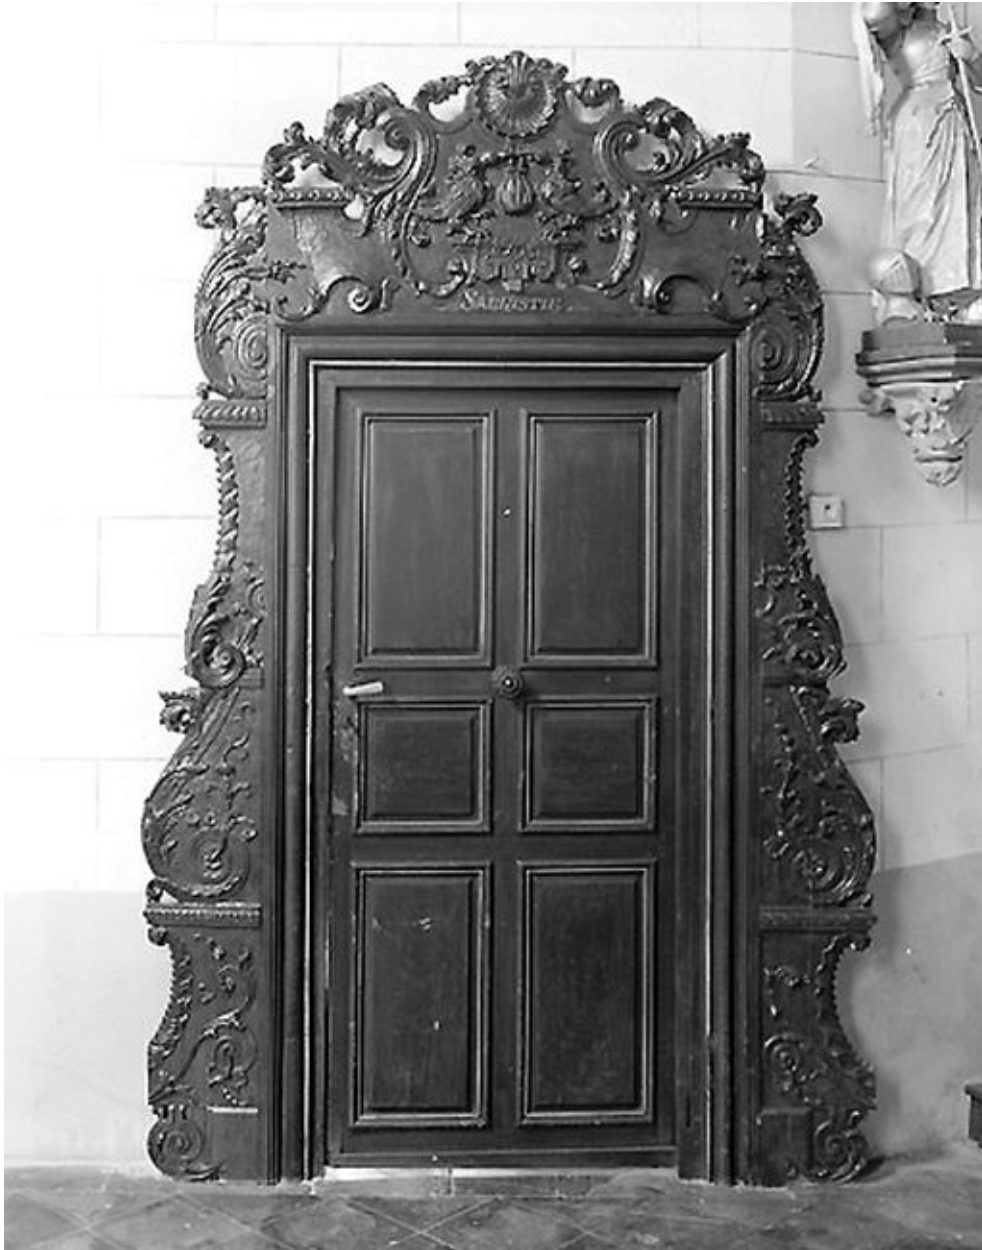
IVR22\_19980200695V

Vue générale.
