Hauts-de-France, Somme
Noyelles-sur-Mer
28, 30 rue du Maréchal-Foch

Demeure de plaisance et rendez-vous de chasse, dite Château de Noyelles

Numéro de dossier : IA80007423

Cadre de l'étude : inventaire préliminaire arrière-pays maritime picard, patrimoine de la villégiature

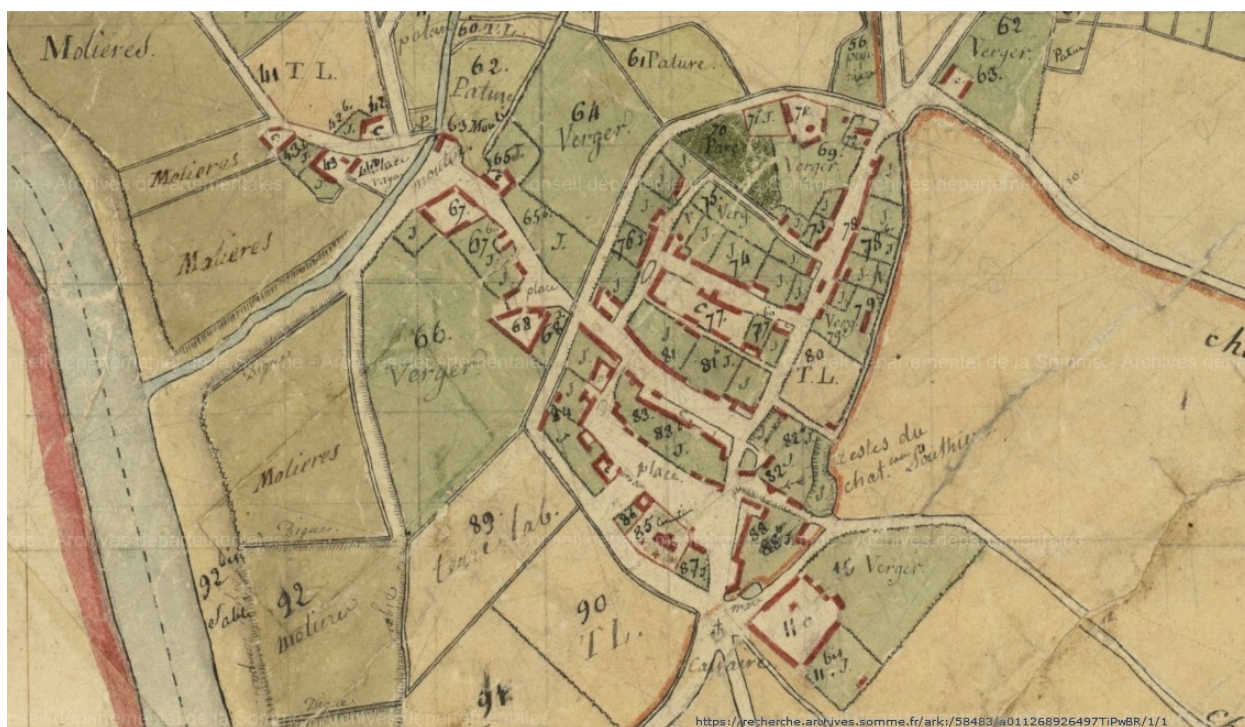
Extrait du plan par masse de culture, 1804 (AD Somme ; 3P 1053).

Le plan par masse de culture de 1804 ne montre aucune construction à cet emplacement à usage de verger et de jardin, qui dépendait d'une propriété proche du moulin. Une demeure apparaît sur le cadastre napoléonien de 1833, qui montre que les bâtiments de la propriété proche du moulin ont été démolis. Le jardin bordant la rue est aménagé en jardin potager et cour jardin et un jardin d'eau (probablement un vivier) est aménagé au nord-est, au-delà du verger, alimenté par le ru du Riot. Deux dépendances sont visibles à l'est de la cour, ainsi qu'un portail au sud.

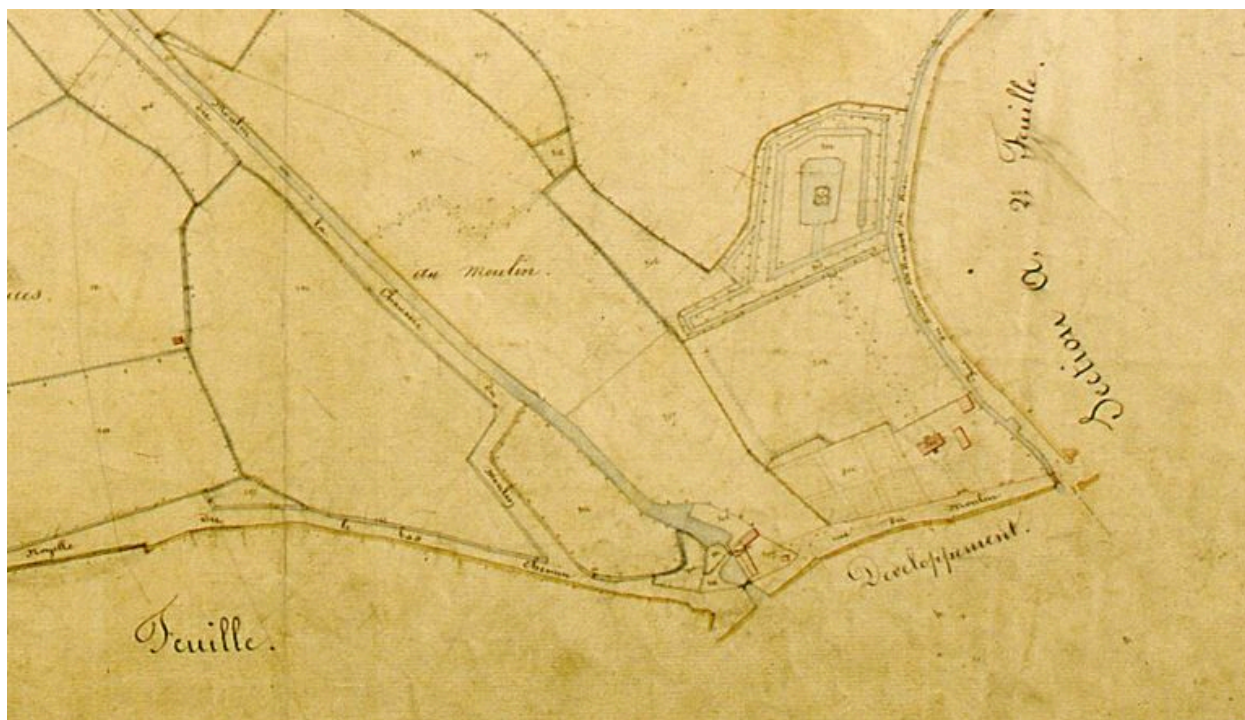
Vue détaillée de la section du cadastre napoléonien présentant le plan du château et de son parc.

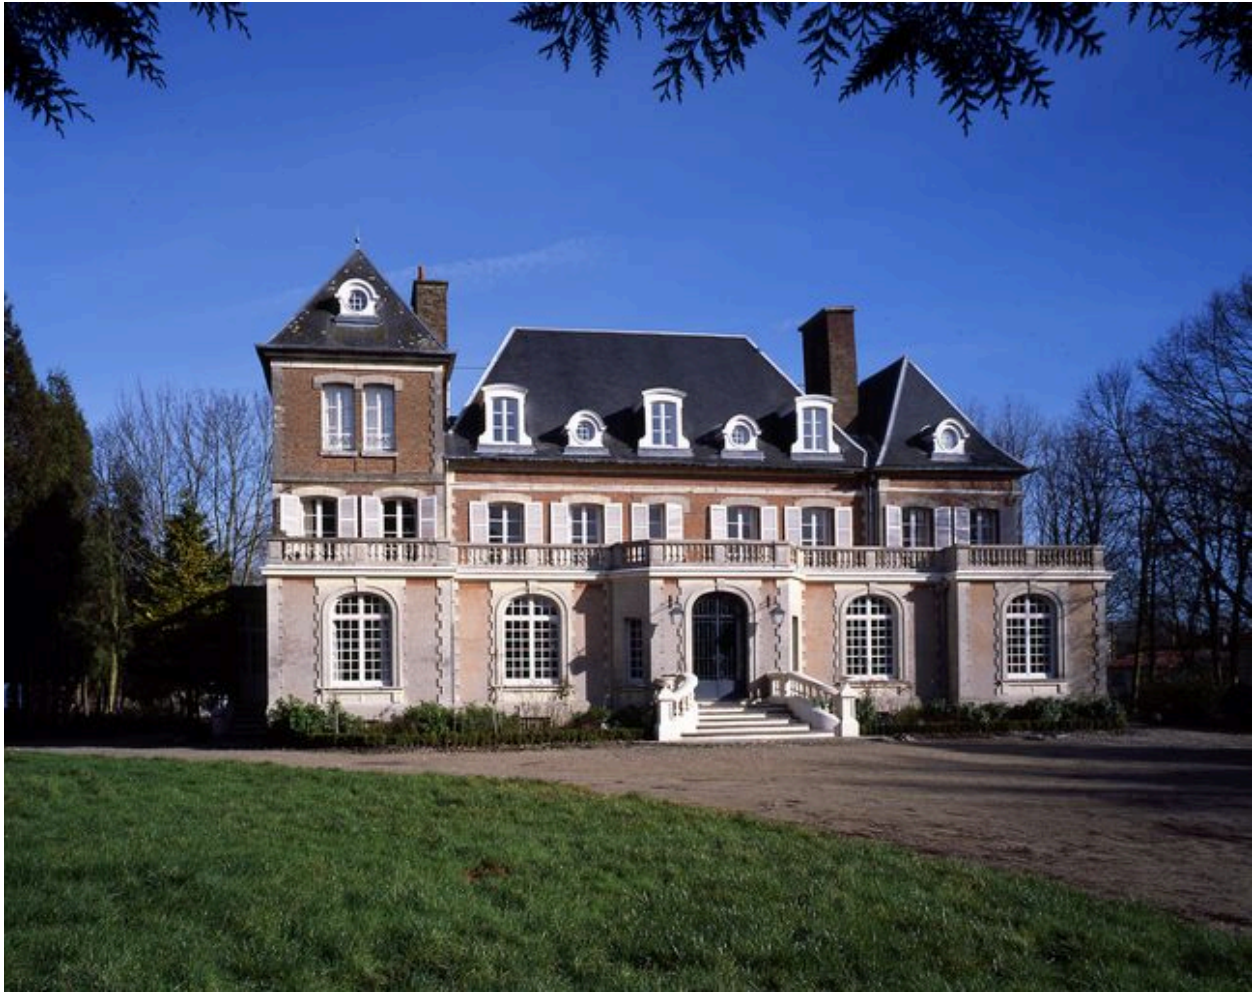
Vue générale.

La propriété est entourée d'un mur composé d'un appareillage en blocage de silex avec bandeaux en briques. On y accède par un portail monumental flanqué de deux piliers en brique. Le rez-de-chaussée surélevé est accessible par un escalier en pierre. L'entrée principale est mise en valeur par la saillie du mur de façade qui la caractérise. Celui-ci est éclairé par cinq baies à arc en anse de panier. Le rez-de-chaussée est surmonté d'une terrasse avec garde-corps en pierre. Les baies du premier étage sont pourvues d'un linteau légèrement arrondi. Elles sont au nombre de cinq pour le corps central, complétées par deux fenêtres pour chaque tour carrée latérale. Celle au nord-ouest possède deux étages carrés et un étage de comble

ajouré d'une petite lucarne percé dans le toit à deux longs et croupes en ardoise. Le corps central est également coiffé d'un toit à longs pans et croupes en ardoise. Le comble à surcroît est éclairé par une alternance de lucarnes à pignon découvert et de lucarnes à oeil-de-boeuf. La tour située au nord-est est couverte d'un toit en ardoise. Celui-ci abrite également un comble à surcroît éclairé par la présence d'une lucarne à oeil-de-boeuf. Les murs pignon sont également percés de fenêtres à chaque étage. Une corniche moulurée en pierre de taille souligne le toit de chaque partie constituante. L'édifice est complété par de nombreux bâtiments annexes. La partie nord-ouest de la propriété est occupée par un édifice à pan unique appelé localement longère. Celui-ci est composé d'un blocage de silex avec chaînes et bandeaux en briques. Le mur nord est entièrement en briques modernes (début 20e siècle). La corniche est constituée d'une bande à faux colombages et ciment de style années 1920. Deux bâtiments annexes situés dans le prolongement de la partie habitable, de part et d'autre, possèdent chacun un toit indépendant plus ou moins haut. La couverture est à longs pans et demi-croupe en tuiles. La façade sur parc est occupée par un garage et surmonté d'un comble à surcroît. Le deuxième bâtiment semble avoir été une grange. Et enfin, le troisième élément est une remise. D'autres bâtiments agricoles occupent la propriété, notamment un ensemble à l'est disposé autour d'une cour fermée par un muret de protection. Le premier élément tenait lieu d'écurie ou d'étable, augmenté d'un fenil et d'une étable à cochons en retour d'équerre (ne serait-ce pas plutôt le logement du personnel ?). Ce bâtiment en brique est flanqué d'une mare au nord. Le toit à longs pans et demi-croupe est percé de deux fenêtres dans le comble à surcroît permettant l'engrangement. La bande soulignant le toit, composée d'un enduit de ciment à faux colombages, est également pourvue d'une rangée de briques disposées en opus spicatum. La grange est flanquée au nord de clapiers. D'autres sont disposés au sud de cette cour à destination agricole ou d'élevage. L'ensemble des pièces est chaulé. Le parc possède une superficie d'un demi hectare. La conciergerie et ancienne écurie, longeant la rue, est composée de bandeaux et chaînes harpées en brique avec remplissage de silex. Les panneaux de silex étaient à l'origine recouverts d'un enduit (encore visible par endroit) composé de sable, de chaux et de résidus de brique. Longue de cinq travées, elle est couverte d'un toit longs pans brisés en ardoise. Le comble à surcroît, souligné par une corniche en briques disposées en opus spicatum, est ajouré de cinq lucarnes à pignon découvert.

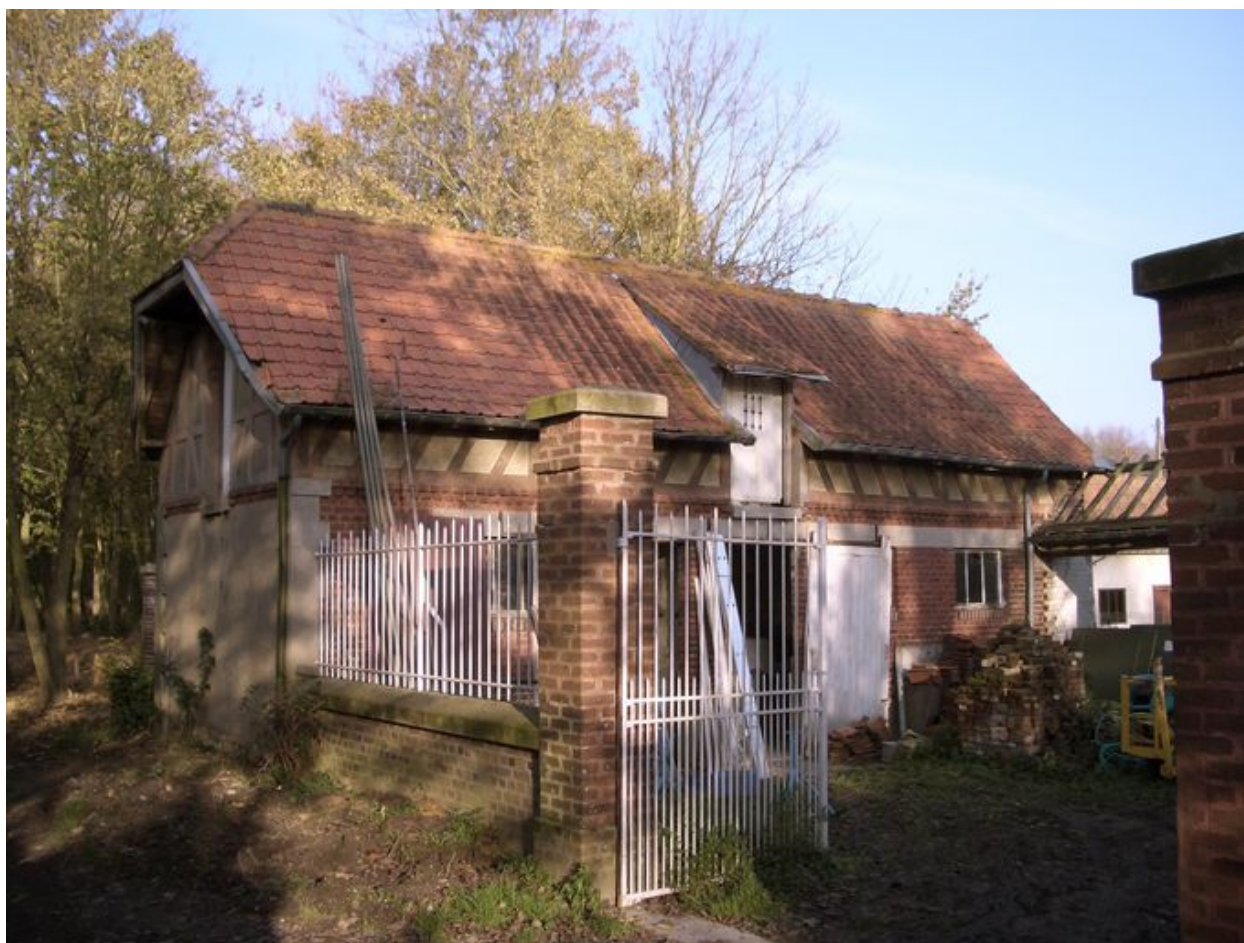
Vue des dépendances agricoles situées à l'est de la propriété.

Les bâtiments annexes ont fait l'objet d'un décor se référant à l'architecture flamande, largement utilisé pour la première reconstruction (après la Première Guerre mondiale : faux colombages, enduit de ciment). D'après une carte postale datant du début du 20e siècle, le toit de la tour occidentale a été remanié (d'après tradition orale, dans les années 1970) puisqu'il était plat à l'origine. La longère au nord-ouest de la propriété semble avoir également profité de quelques modifications au début du 20e siècle puisque la face sud peut être datée du milieu 19e siècle (d'après la technique à blocage de silex et briques) alors que le mur nord est composé de briques modernes.
