Hauts-de-France, Aisne
Jumigny
3 rue du Chemin-des-Dames

Maison

Numéro de dossier : IA02001902
Date de l'enquête initiale : 2003
Date(s) de rédaction : 2003
Cadre de l'étude : patrimoine de la Reconstruction Chemin des Dames
Degré d'étude : étudié

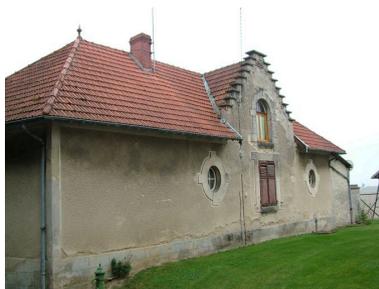
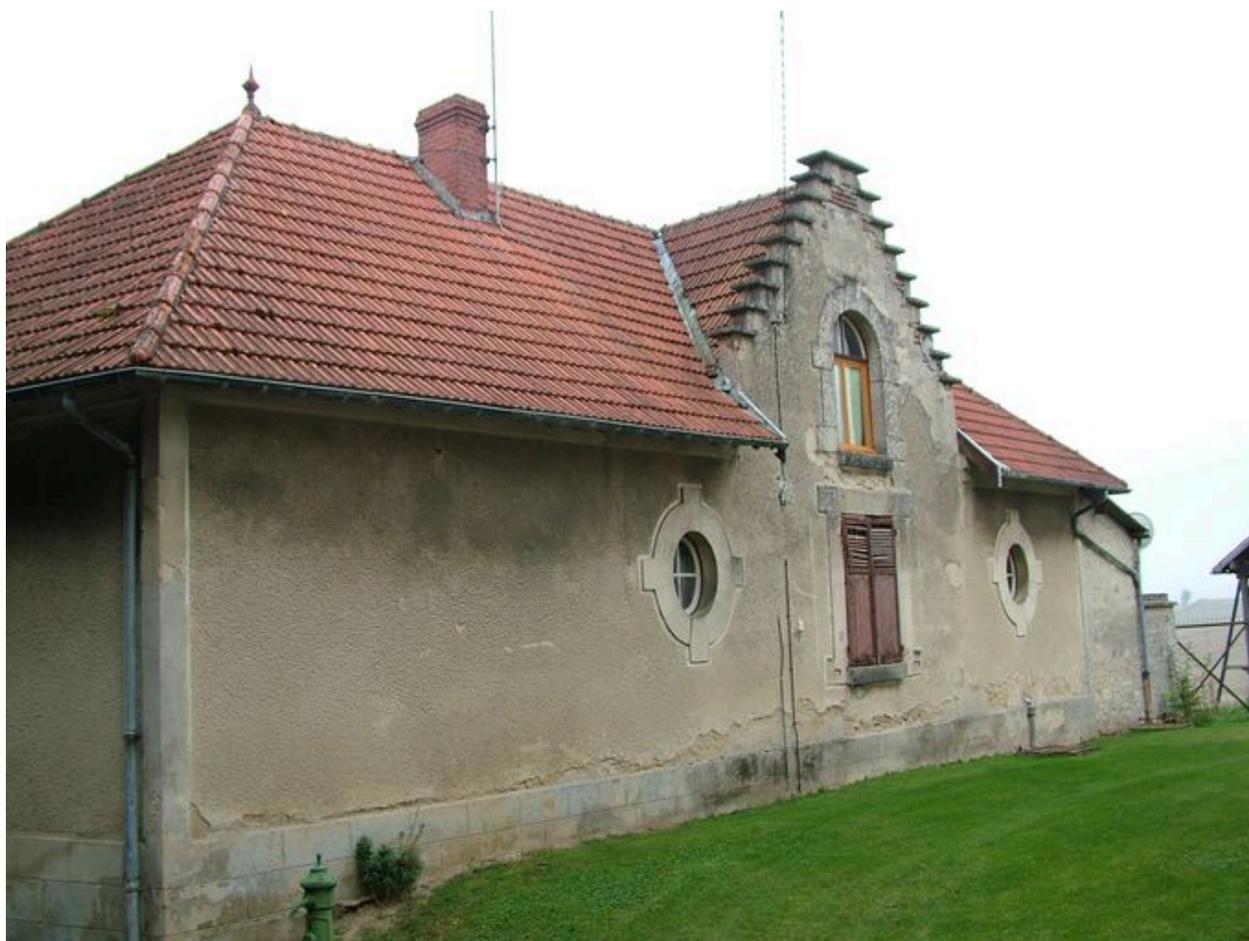
Vue postérieure du logis.
Phot. Irwin Leullier
IVR22_20050201055NUCA

Vue postérieure du logis.

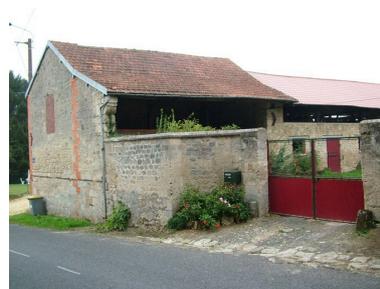
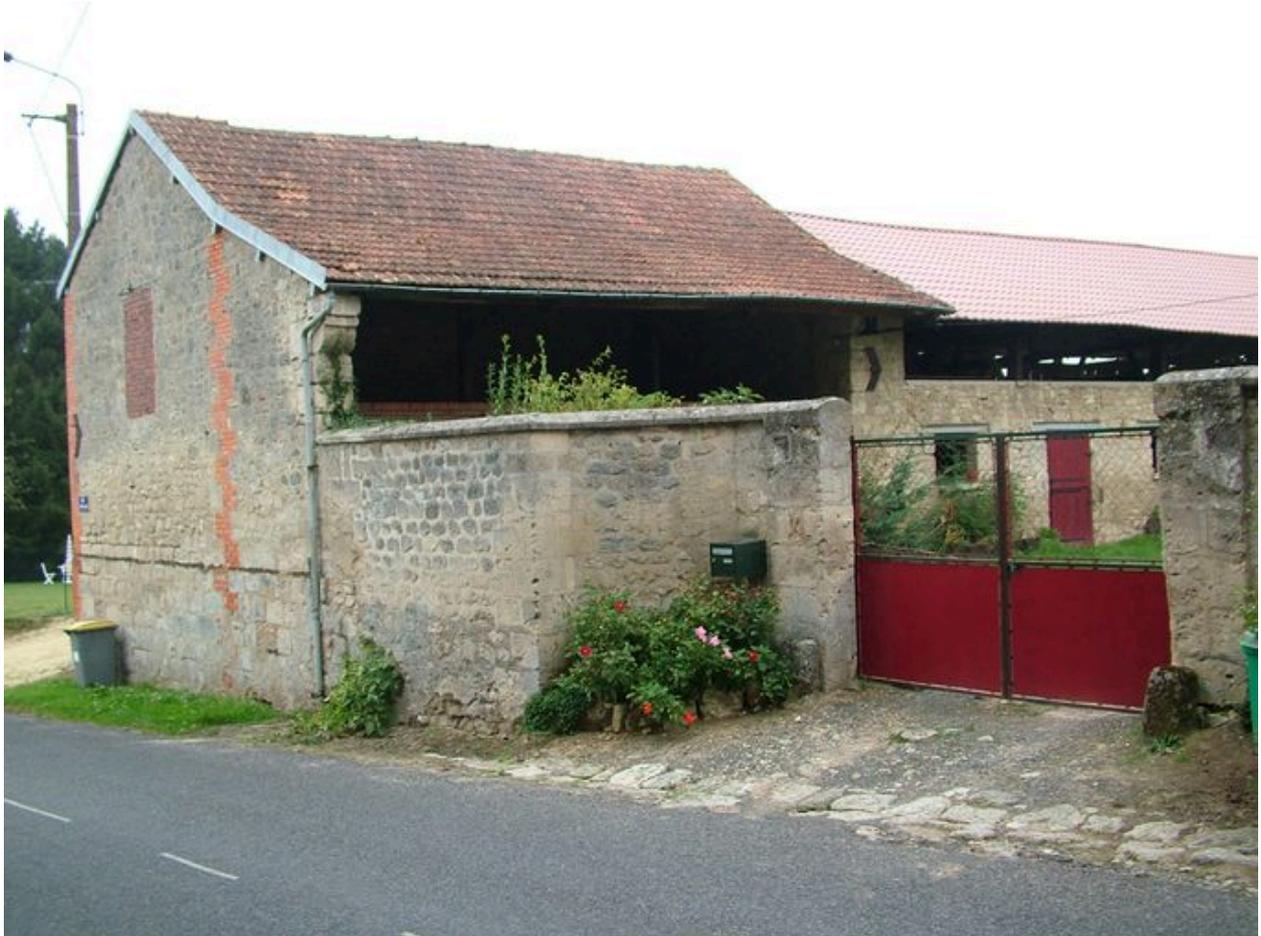
Vue du bâtiment agricole.
Phot. Irwin Leullier
IVR22_20050201056NUCA

Vue du bâtiment agricole.
