Hauts-de-France, Oise  
Caisnes  
rue de l' Eglise

## Église paroissiale et cimetière Saint-Lucien de Caisnes

Numéro de dossier : IA00049358  
Date de l'enquête initiale : 1986  
Date(s) de rédaction : 2009  
Cadre de l'étude : inventaire topographique canton de Noyon  
Degré d'étude : étudié  
Référence du dossier Monument Historique : PA00114558

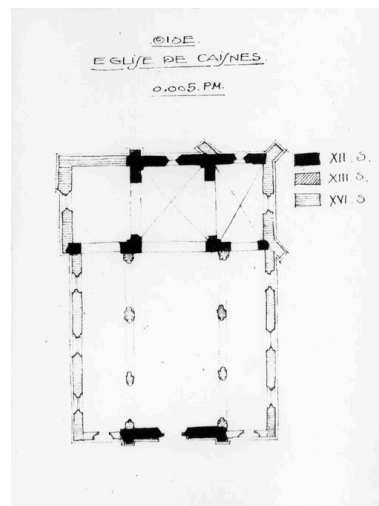
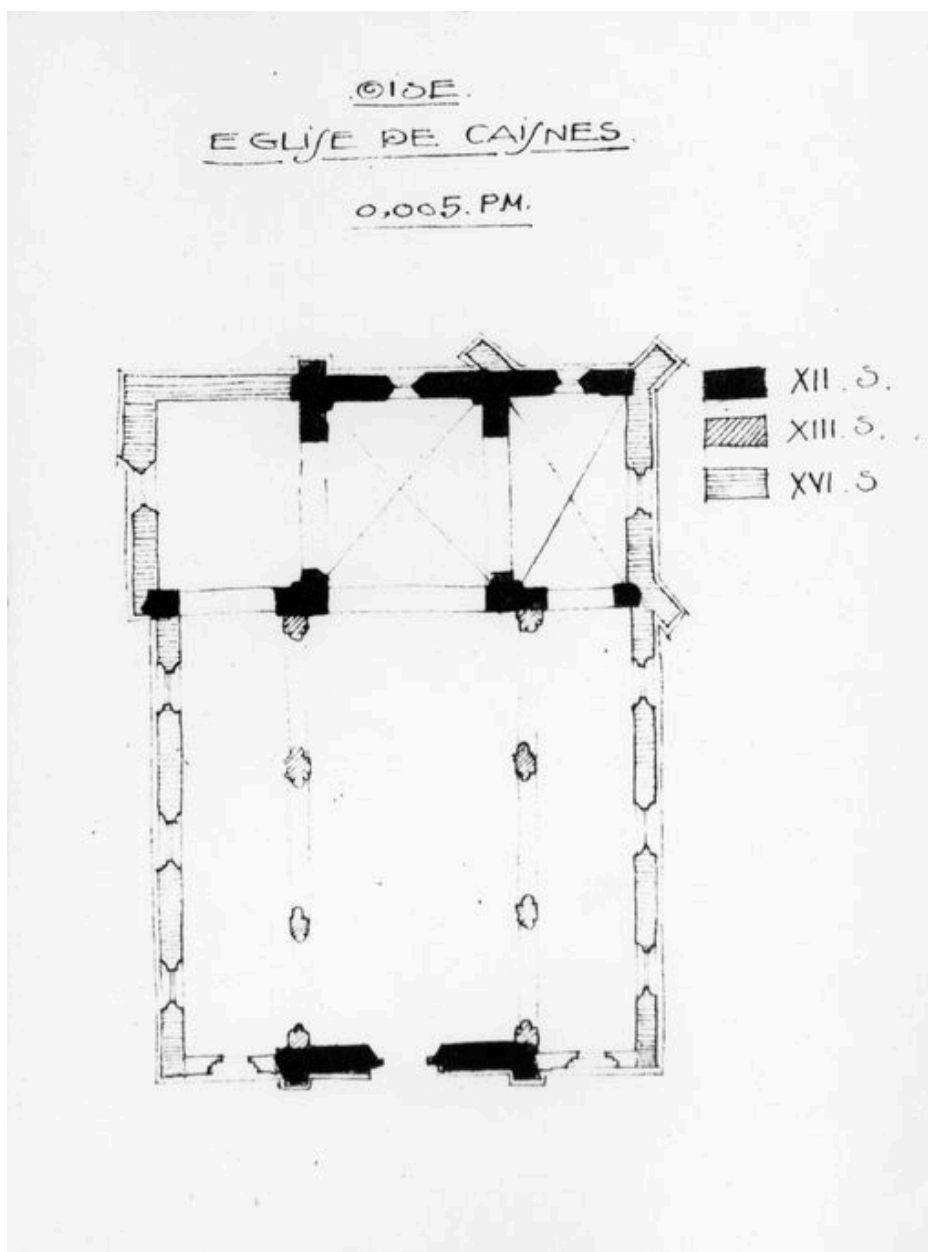
Plan au sol (Médiathèque du patrimoine ; Cl. MH. 23659).  
Repro. Monnehay-Vulliet Marie-Laure  
IVR22\_20096000068NUCA

Plan au sol (Médiathèque du patrimoine ; Cl. MH. 23659).

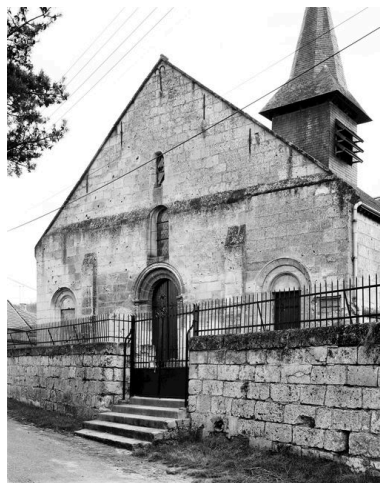
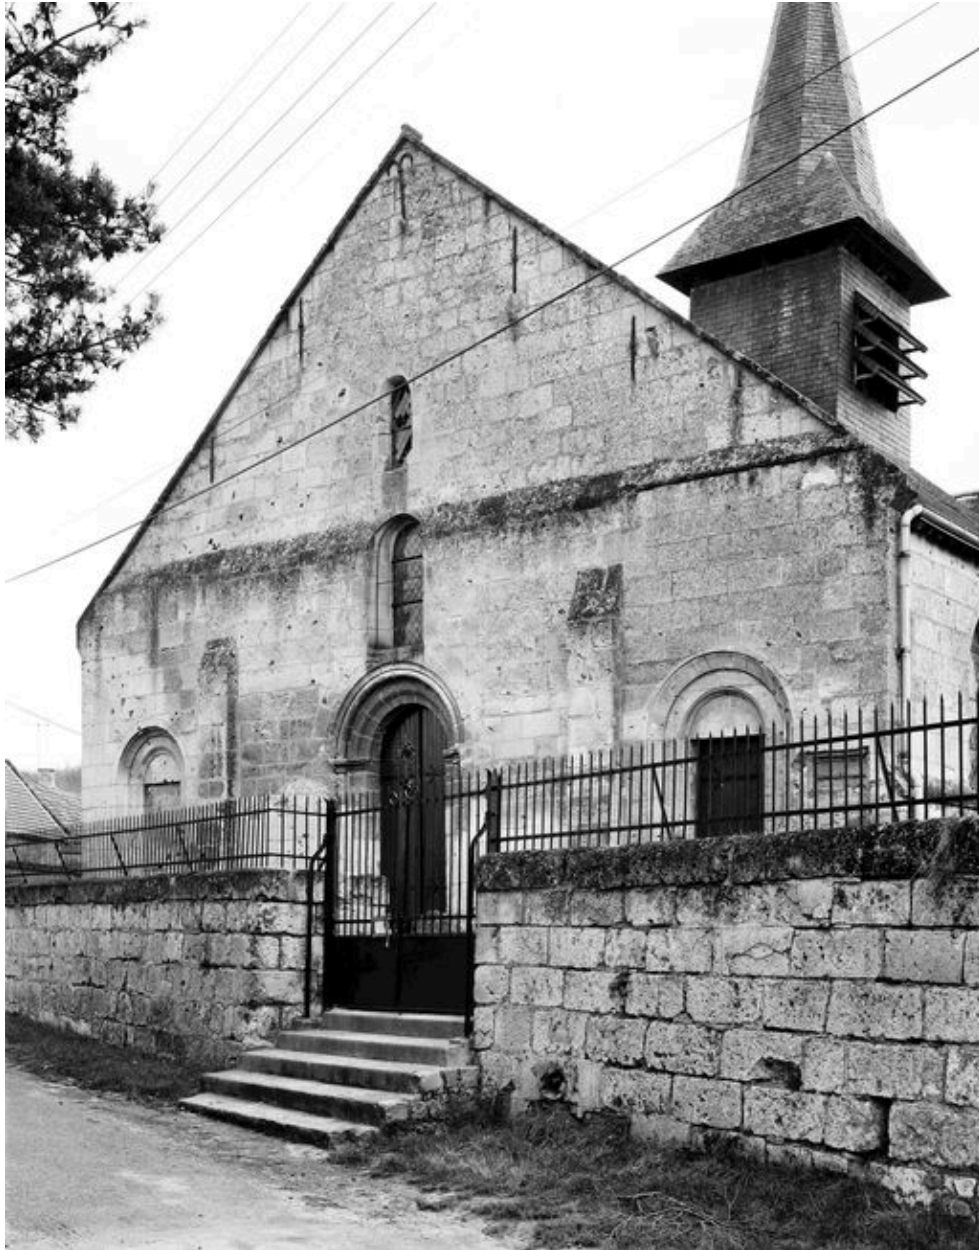
Élévation ouest.  
Phot. Jean-Michel Perrin  
IVR22\_19846001406V

Elévation ouest.

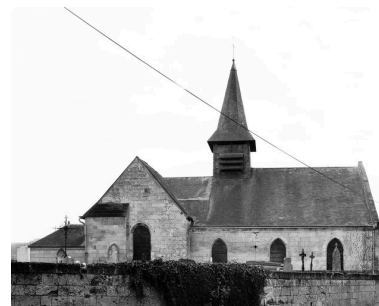
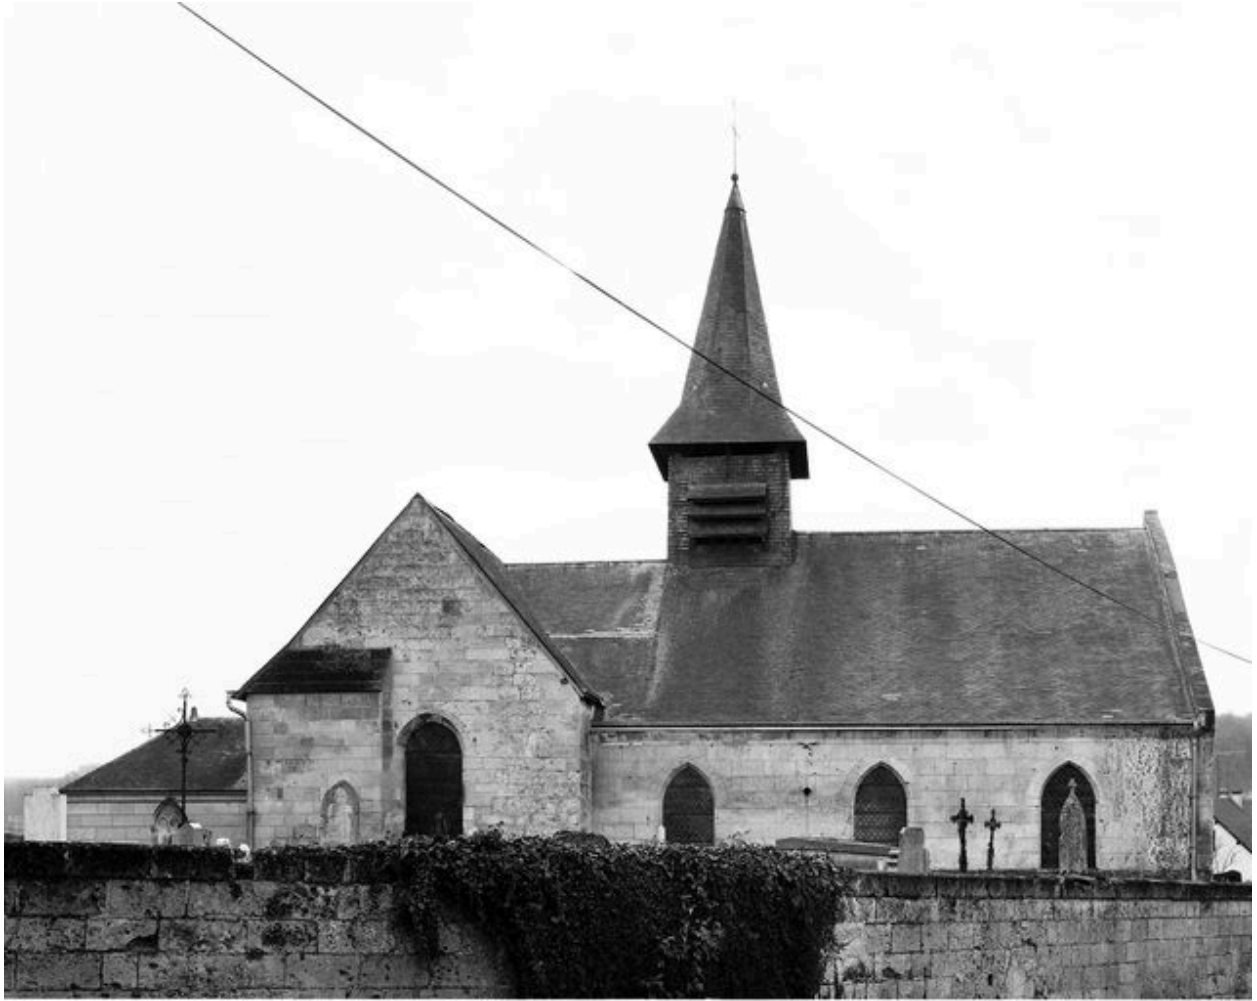
Élévation nord.  
Phot. Jean-Michel Perrin  
IVR22\_19846001407V

Elévation nord.

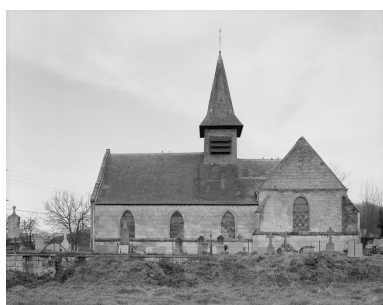
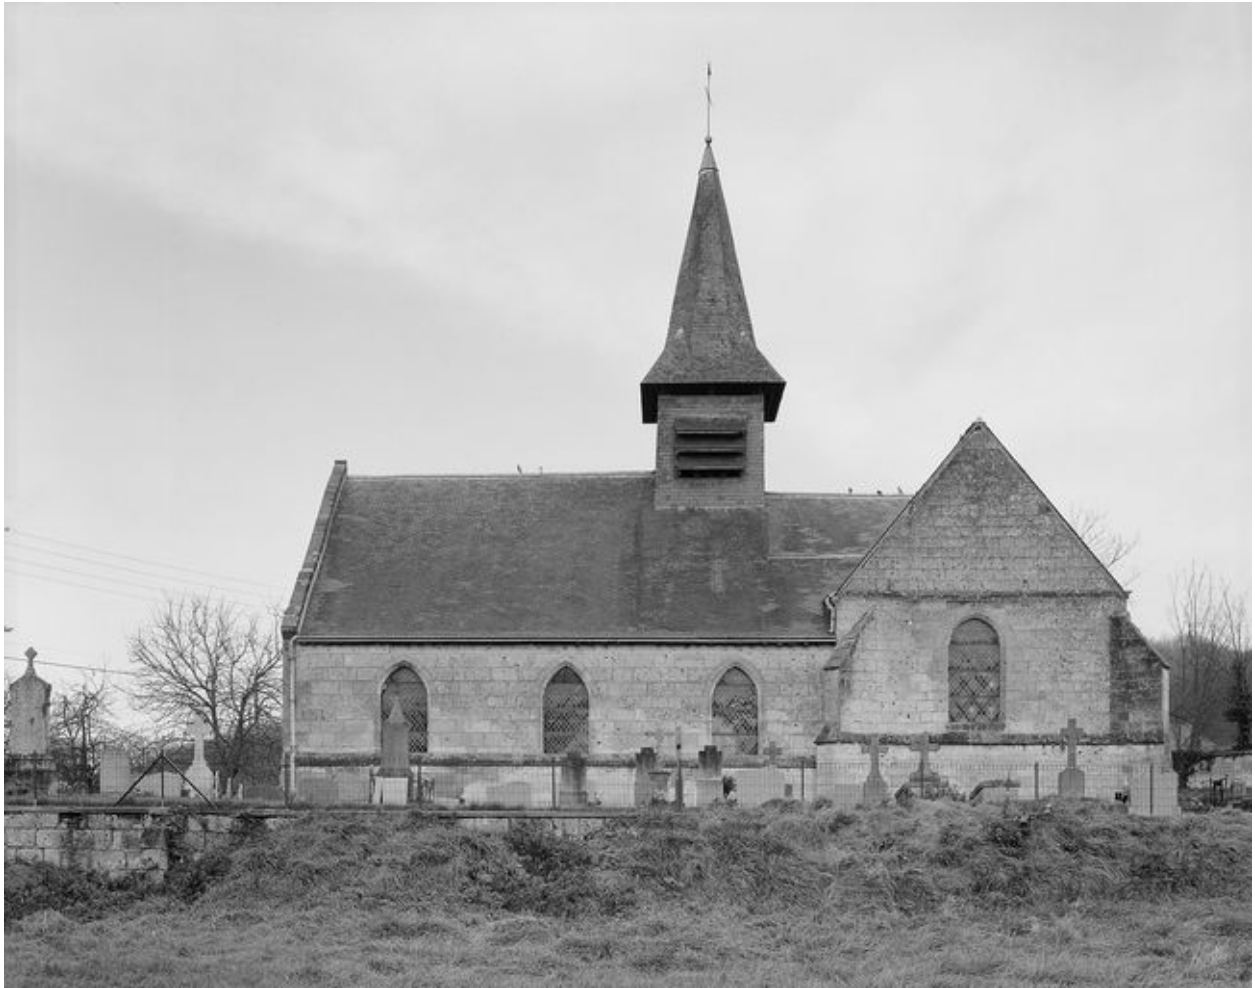
Élévation sud.  
Phot. Jean-Michel Perrin  
IVR22\_19846001405V

Elévation sud.

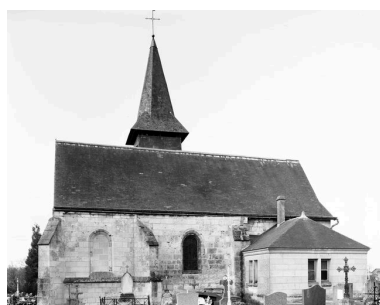
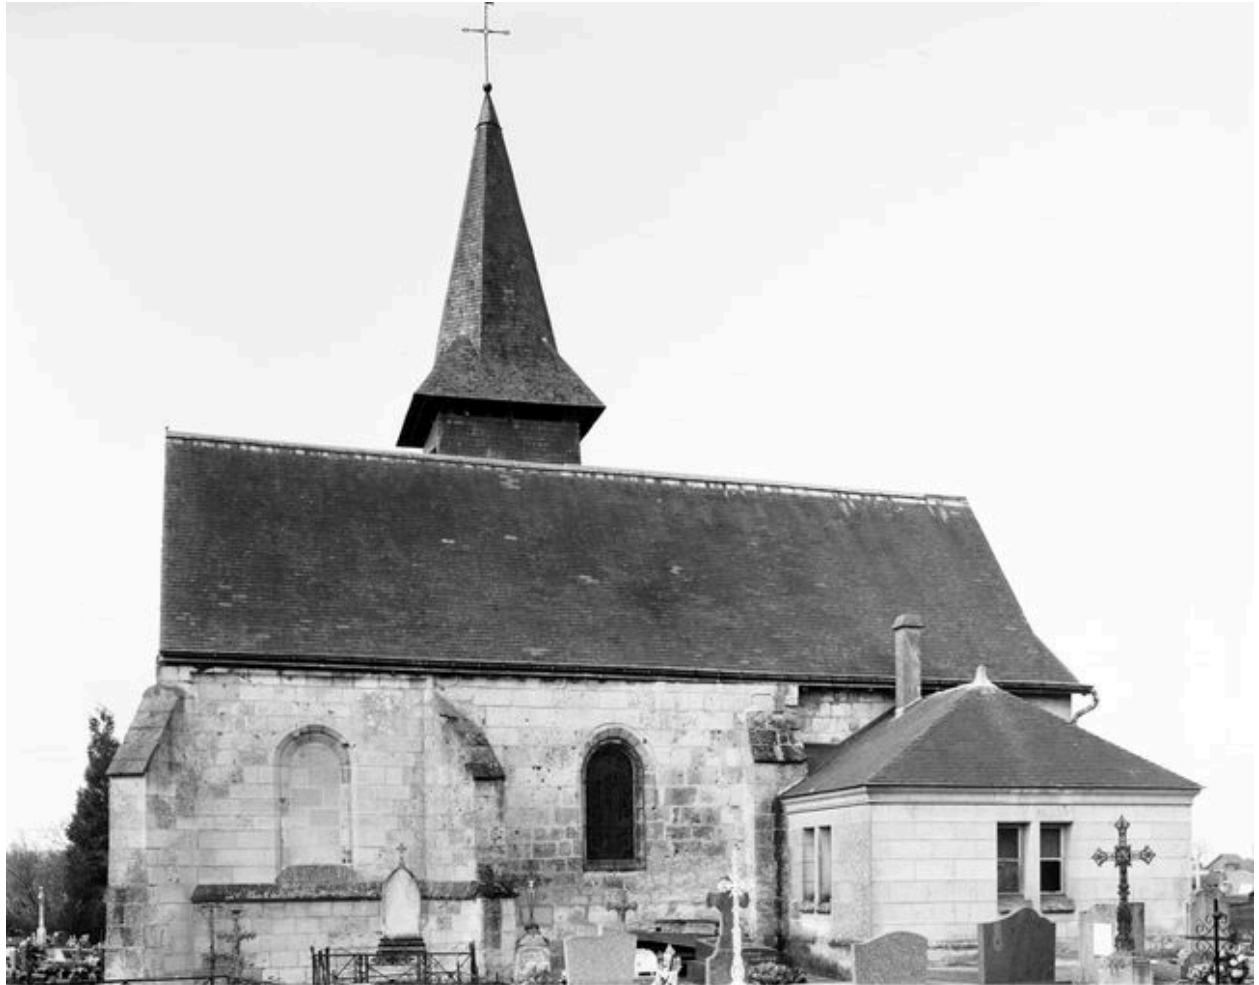
Élévation est.  
Phot. Jean-Michel Perrin  
IVR22\_19846001404V

Elévation est.

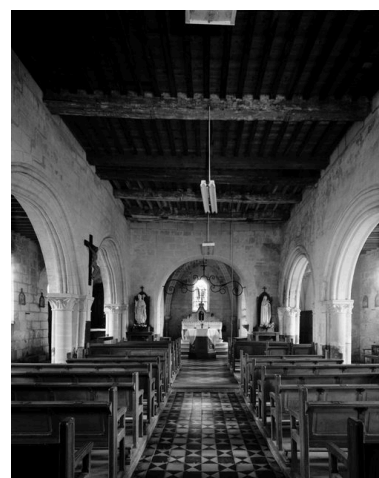
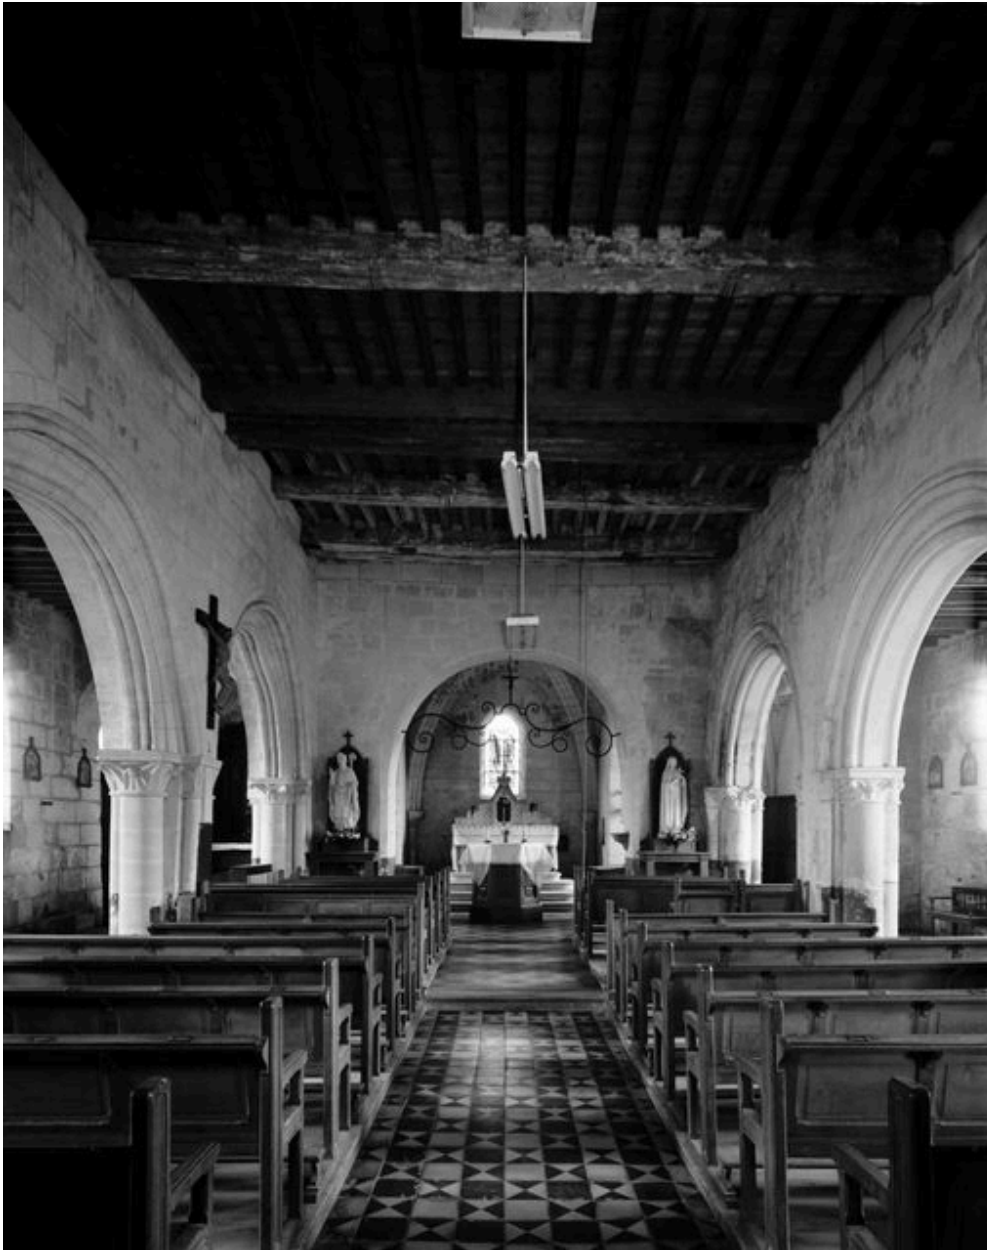
Vue intérieure vers le chœur.  
Phot. Jean-Michel Perrin  
IVR22\_19846001379V

Vue intérieure vers le choeur.

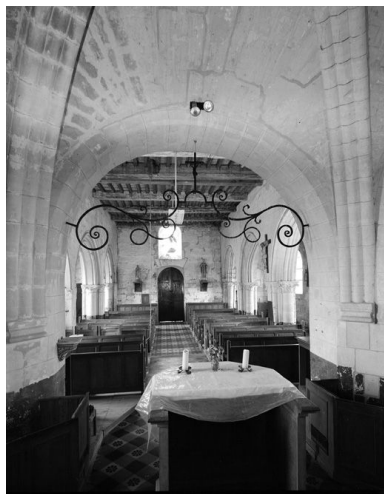
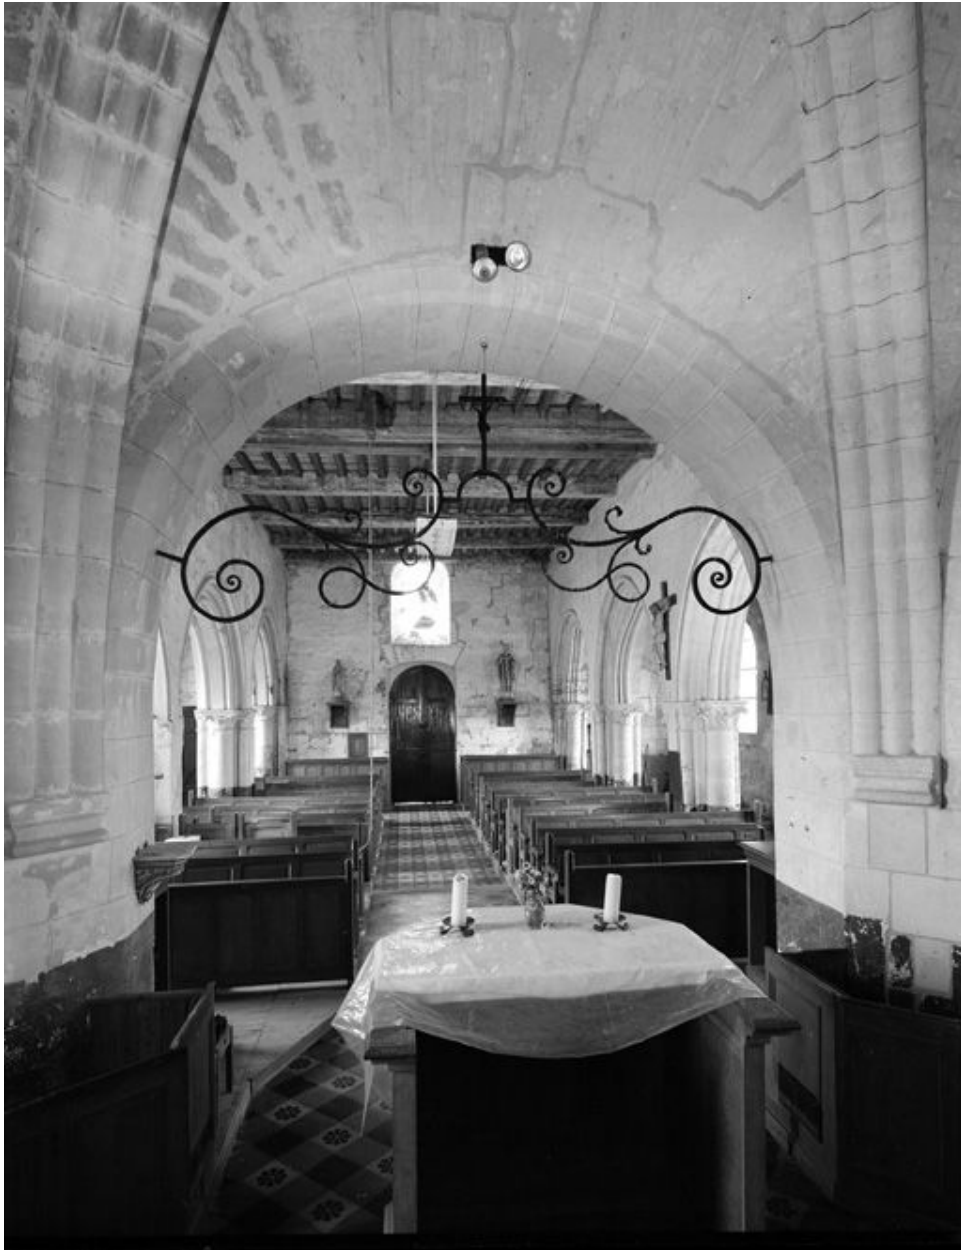
Vue intérieure vers l'entrée.  
Phot. Jean-Michel Perrin  
IVR22\_19846001378V

Vue intérieure vers l'entrée.

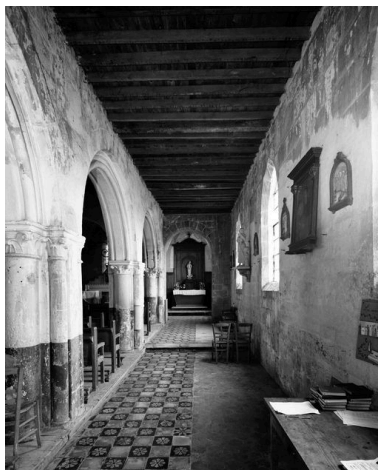
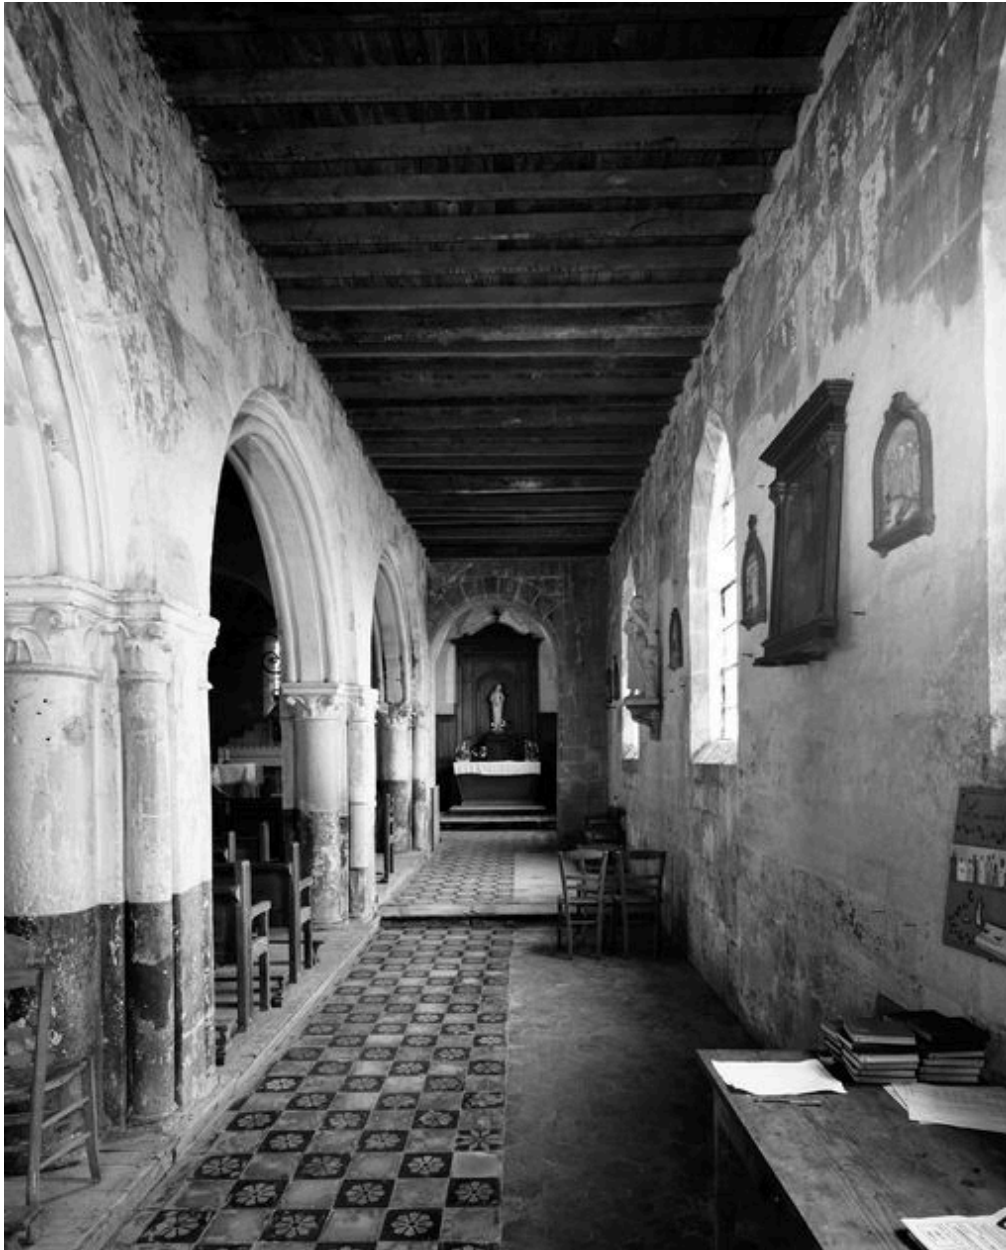
Vue intérieure du bas-  
côté sud d'ouest en est.  
Phot. Jean-Michel Perrin  
IVR22\_19846001381V

Vue intérieure du bas-côté sud d'ouest en est.

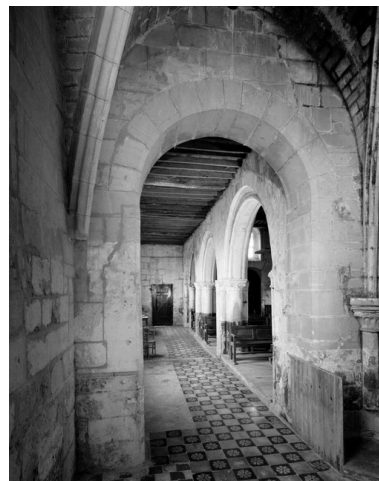
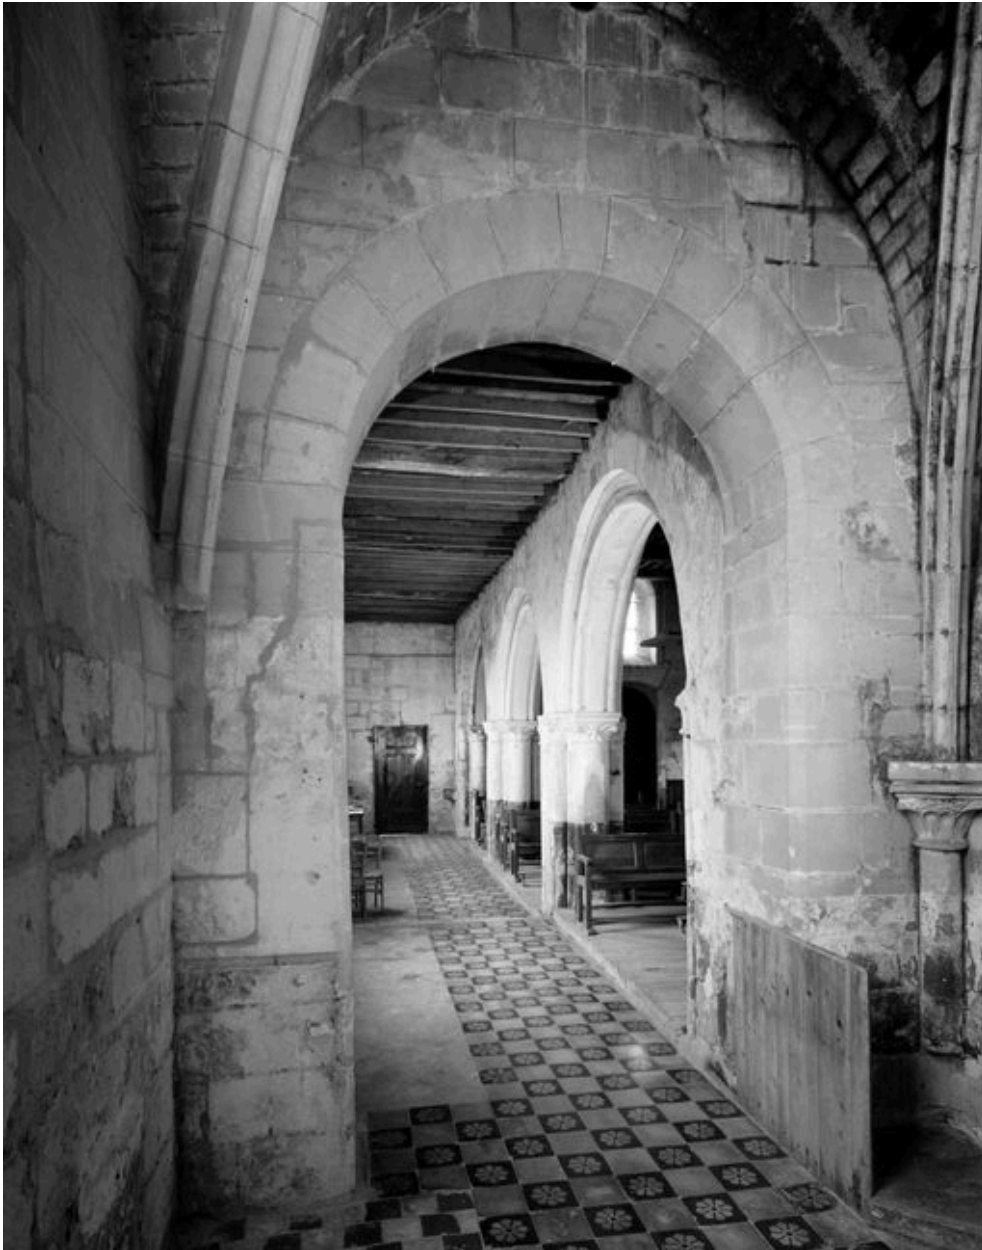
Vue intérieure du bas-  
côté sud d'est en ouest.  
Phot. Jean-Michel Perrin  
IVR22\_19846001380V

Vue intérieure du bas-côté sud d'est en ouest.

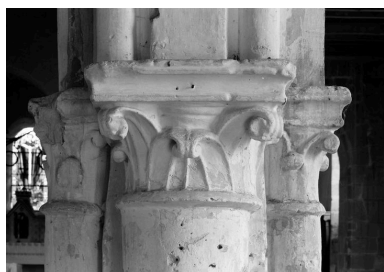
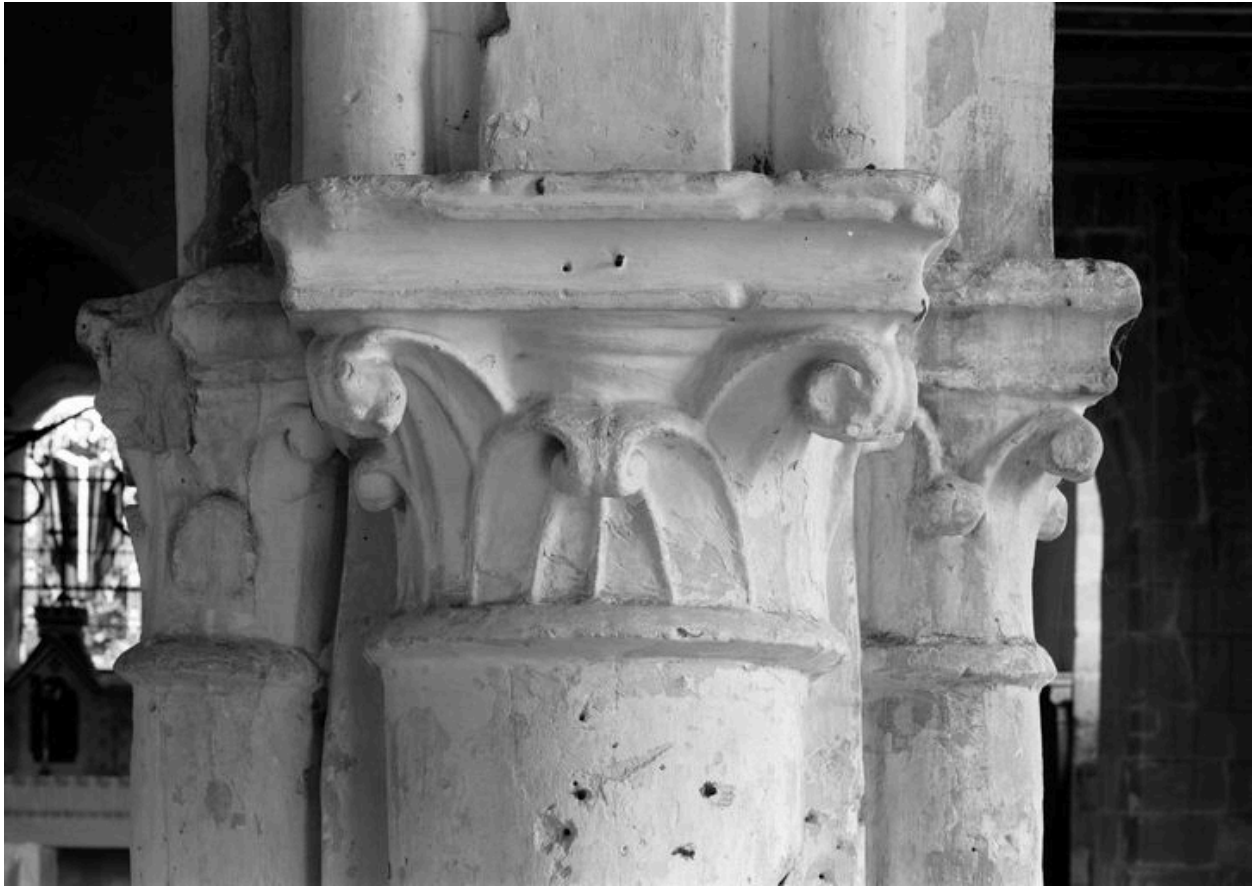
Bas-côté sud : détail d'un chapiteau.  
Phot. Jean-Michel Perrin  
IVR22\_19846001372X

Bas-côté sud : détail d'un chapiteau.

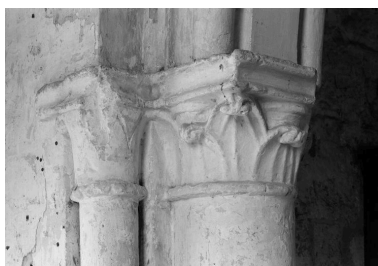
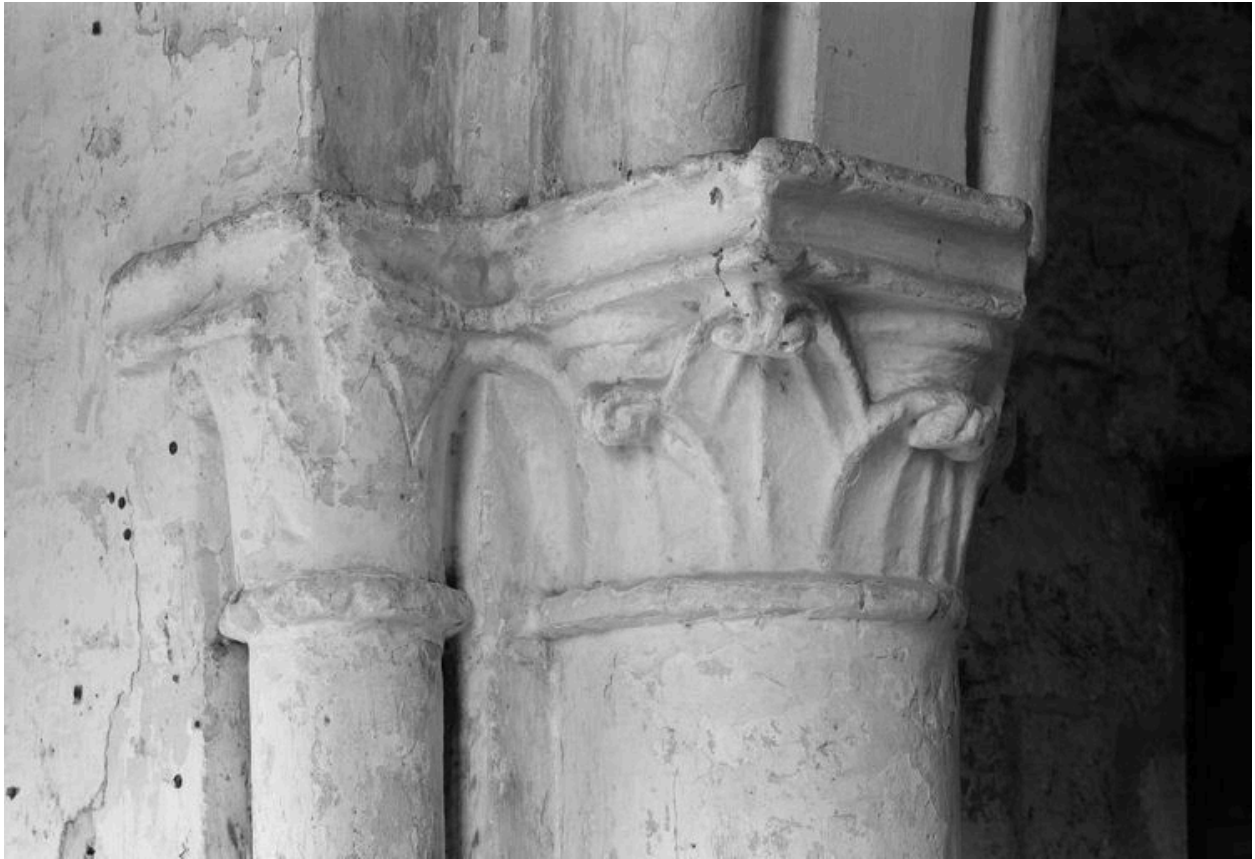
Bas-côté sud : détail d'un chapiteau.  
Phot. Jean-Michel Perrin  
IVR22\_19846001374X

Bas-côté sud : détail d'un chapiteau.
