Hauts-de-France, Somme
Pendé
Tilloy
11 bis rue, dite Grande-rue

Ancienne ferme

Numéro de dossier : IA80007696
Date de l'enquête initiale : 2005
Date(s) de rédaction : 2005
Cadre de l'étude : inventaire préliminaire arrière-pays maritime picard
Degré d'étude : étudié

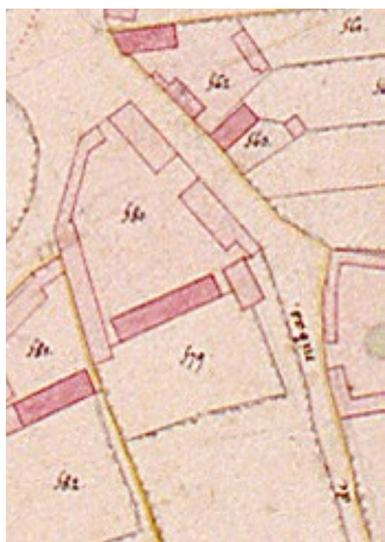
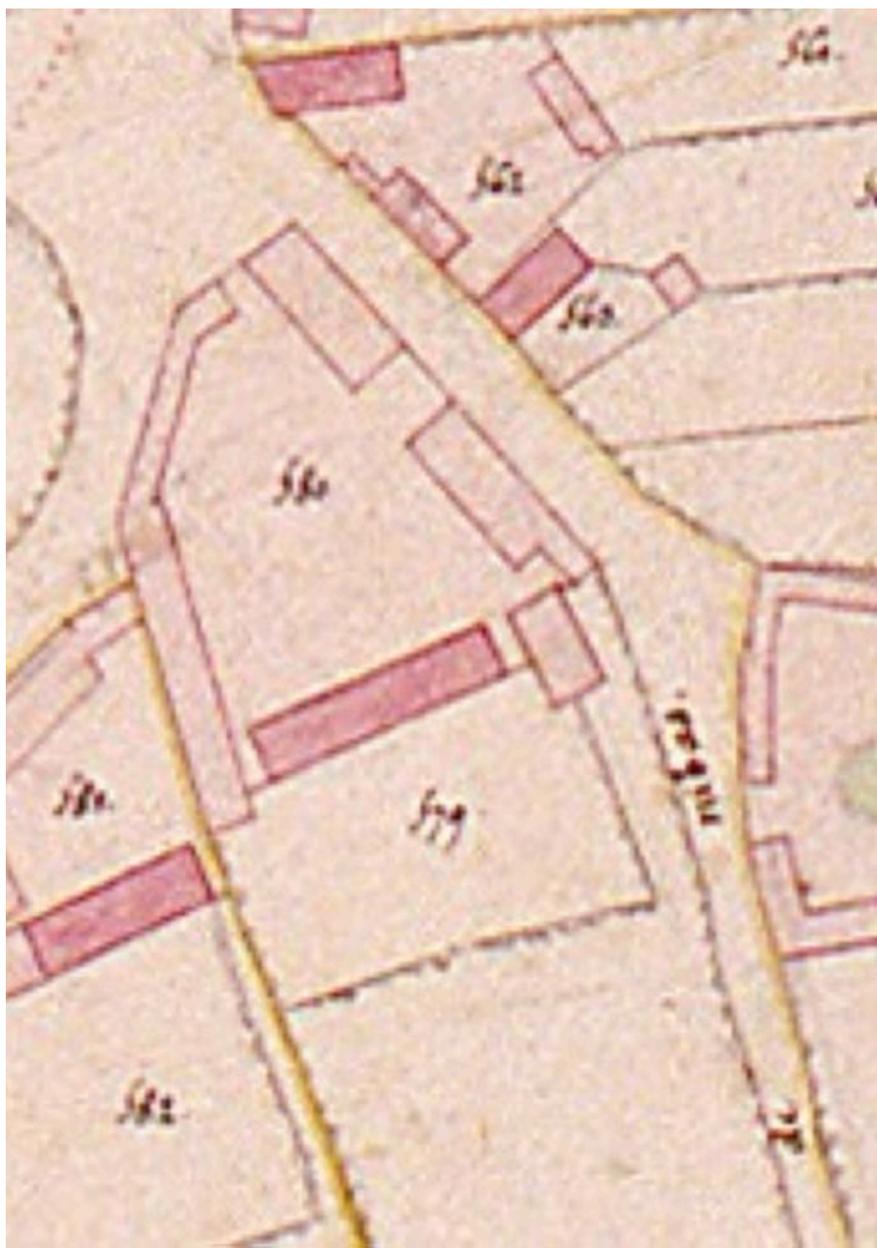
Plan détaillé de la ferme en 1832
extrait du cadastre napoléonien.
Phot. Monnehay-Vulliet Marie-Laure
IVR22_20068005936XA

Plan détaillé de la ferme en 1832 extrait du cadastre napoléonien.

Une ferme figure sur le cadastre napoléonien selon un plan strictement similaire. Les bâtiments épousaient ainsi la forme de la parcelle, dictée par la présence du tracé de la Grande Rue (ancienne rue d'Elincourt) et de la rue de Nibas, perpendiculaire à celle-ci. Il est fort probable que les bâtiments visibles sur le plan de 1832 soient ceux qui sont encore en place aujourd'hui. Dans ce cas, ils ont été construits au 18^e siècle ou au début du siècle suivant. Un remembrement a découpé la parcelle d'origine en trois parties : la pointe nord a été tronquée et le reste de la propriété a été divisée en deux. Mais les constructions ne semblent pas avoir souffert de ce changement. Une seule modification a été apportée à cette exploitation. Le bâtiment qui longeait la voie de circulation à l'est de la cour en 1832 a été déplacé vers le sud à une date inconnue.
Période(s) principale(s) : 18^e siècle (?), 1^{ère} moitié 19^e siècle (?)

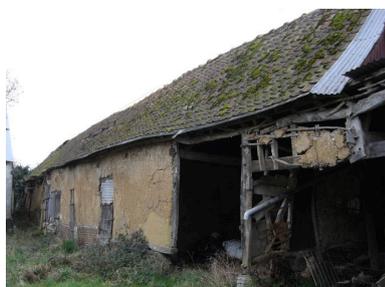
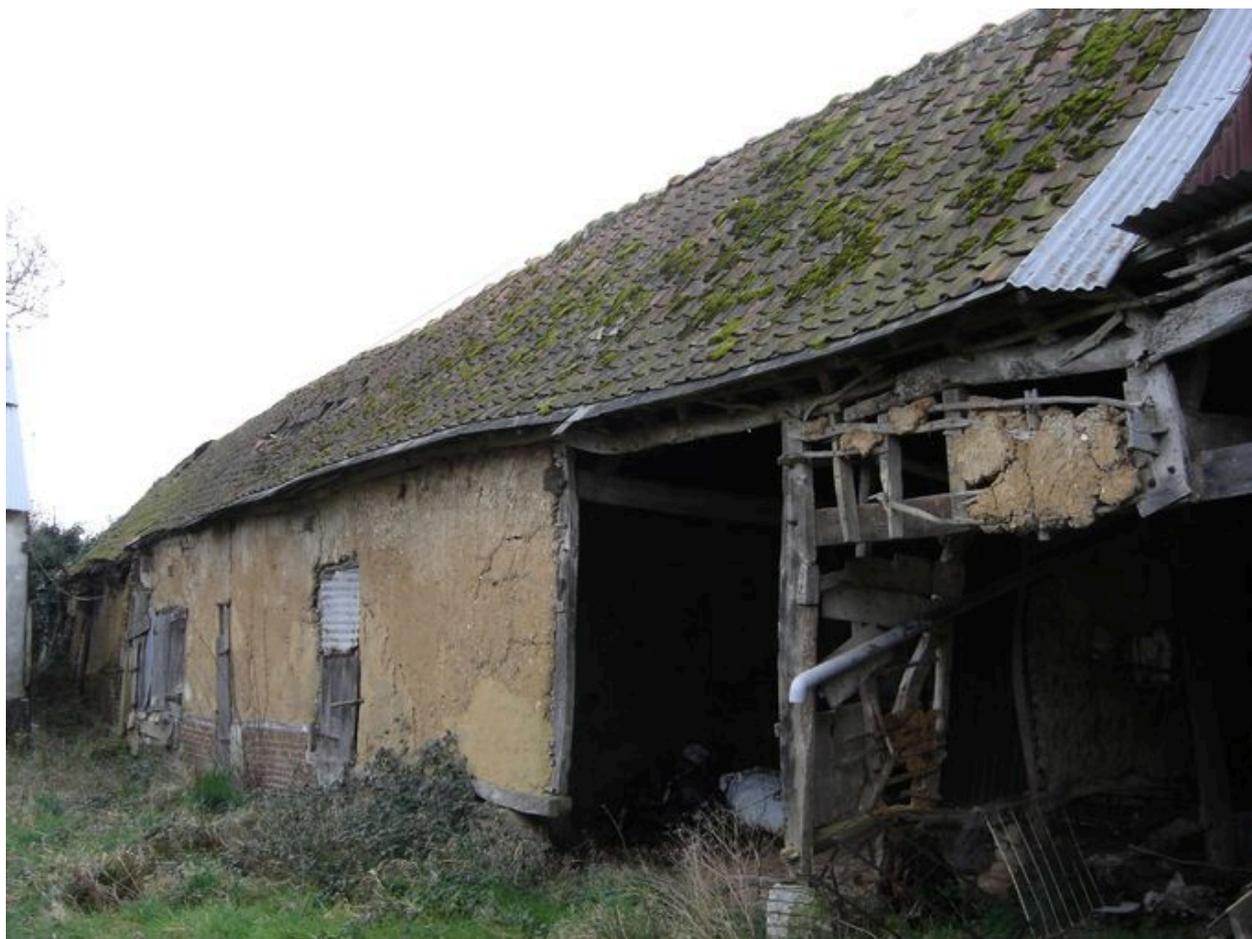
Vue des étables situées
à l'est de la cour.
Phot. Inès Guérin
IVR22_20068005284NUCA

Vue des étables situées à l'est de la cour.

Cette ferme se compose de bâtiments disposés autour des quatre côtés d'une cour, construits en torchis et pans de bois sur solin en brique. La pâture est située à l'arrière des logis. Le logis, long de six travées, est placé en fond de cour. Il possède un rez-de-chaussée largement surélevé, indiquant ainsi la présence d'une cave. Les portes d'origine sont à imposte ajourée et les fenêtres à quatre carreaux. Les contrevents ont disparu. Les écuries longues de trois travées sont situées à l'est, dans l'alignement du logis, vers la rue de Nibas. Une seconde écurie lui fait pendant à l'ouest. Toutes deux présentent une toiture plus basse que le logis en pannes picardes. À l'est de la cour est située la grange, longeant la rue de Nibas. Le pignon sud est protégé d'un clin de planches. La base des cloisons est composée d'un mélange de torchis et de silex. La couche intérieure de torchis apposée sur le surcroît est tombée par endroit. Le toit à longs pans est en ardoise. Les étables sont placées à l'ouest de la cour. Elles sont dans un état de délabrement avancé. Le toit à longs pans est en tuiles mécaniques.

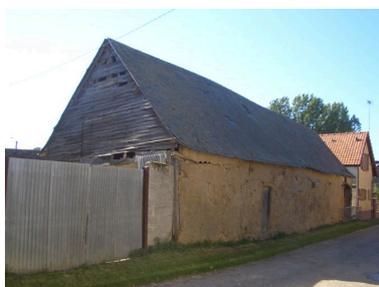
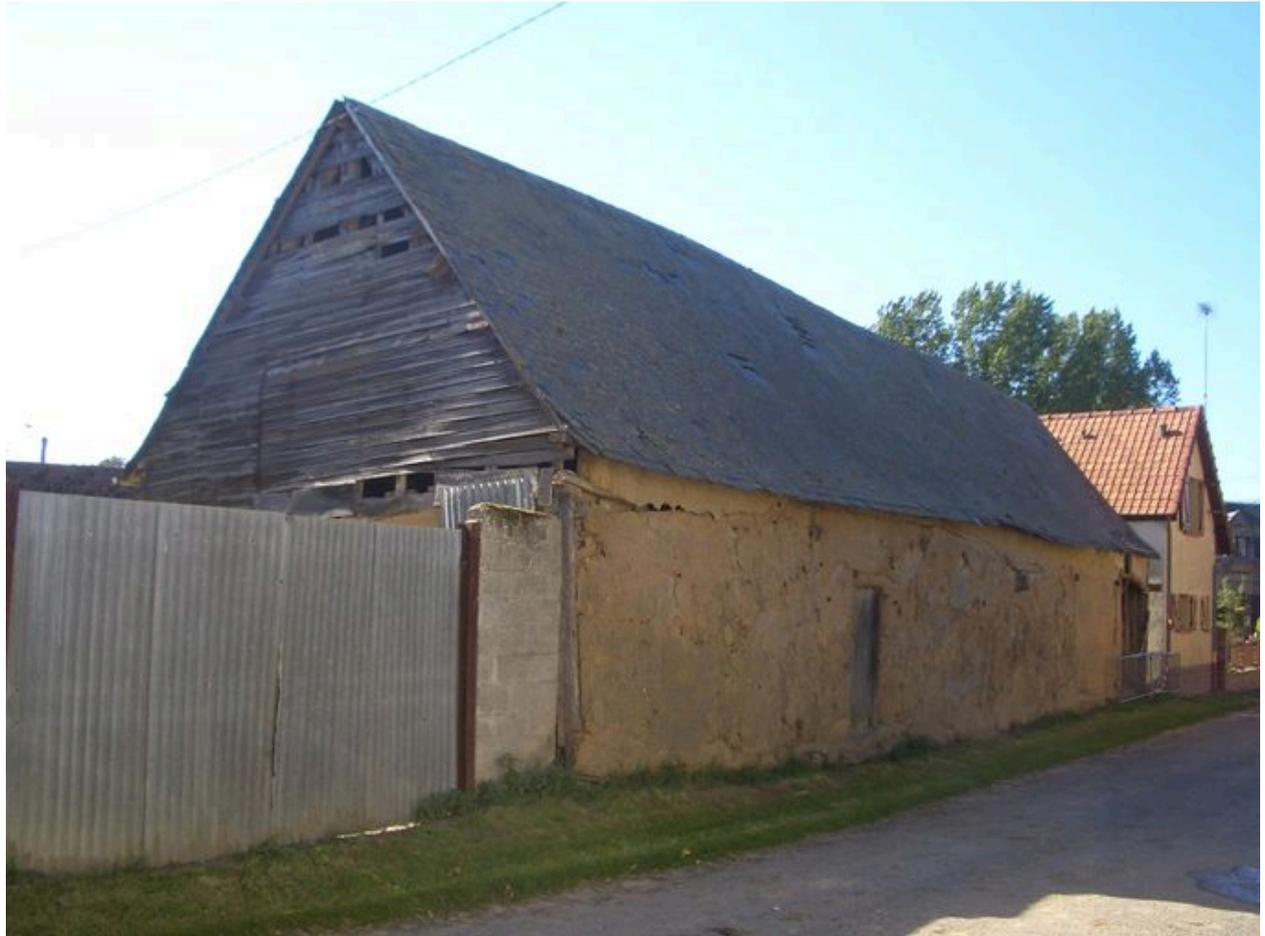
Vue postérieure de la
grange dans la rue de Nibas.
Phot. Inès Guérin
IVR22_20068005285NUCA

Vue postérieure de la grange dans la rue de Nibas.

La grange sur la rue de Nibas semble avoir subi un rehaussement de sa toiture lors du passage de la couverture en chaume à la couverture en ardoise. D'après les habitants de Tilloy, les deux habitations ont été occupées par les enfants et les parents d'une même famille. Ces deux constructions possèdent un intérêt certain puisqu'elles ont conservé leurs dimensions, matériaux de construction et proportions d'origine.

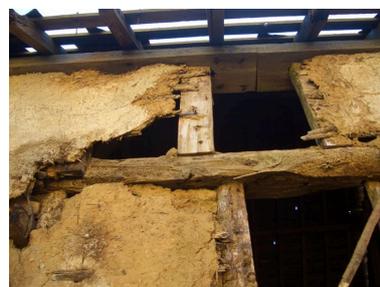
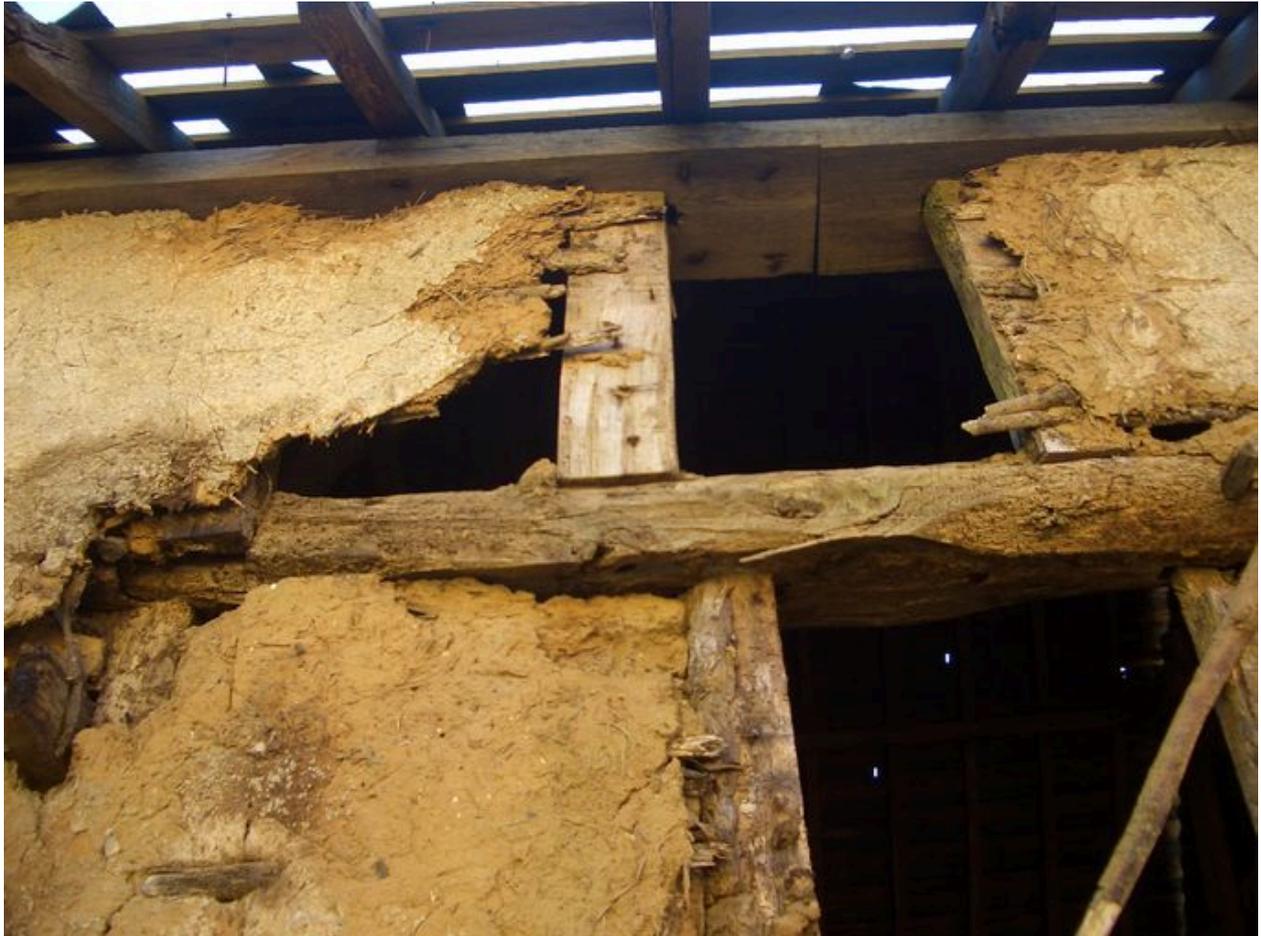
Vue du surcroît.
Phot. Inès Guérin
IVR22_20068005287NUCA

Vue du surcroît.

Matériau(x) du gros-oeuvre, mise en oeuvre et revêtement : torchis ; brique ; essentage de planches ; pan de bois
Matériau(x) de couverture : végétal en couverture, ardoise, tuile flamande, tuile mécanique
Étage(s) ou vaisseau(x) : sous-sol, rez-de-chaussée surélevé, comble à surcroît

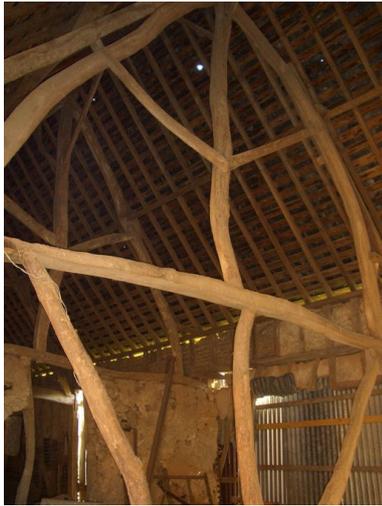
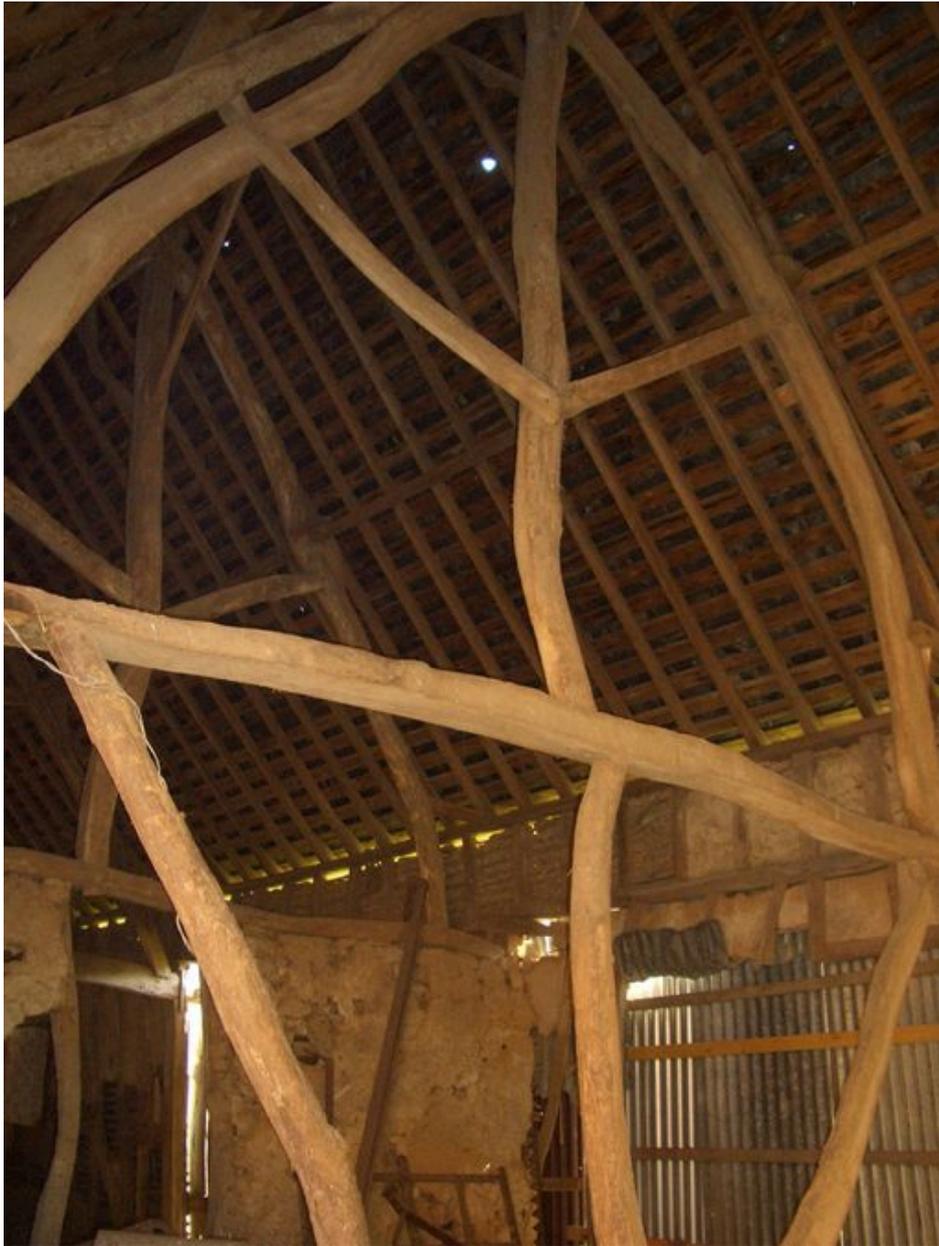
Vue d'une ferme de la grange.
Phot. Inès Guérin
IVR22_20068005288NUCA

Vue d'une ferme de la grange.

Couvrements : charpente en bois apparente
Type(s) de couverture : toit à longs pans ; pignon couvert
