Hauts-de-France, Oise
Blancfossé

Ferme, dite ferme de l'ancien château de Blancfossé

Numéro de dossier : IA60003198

Cadre de l'étude : inventaire topographique Communauté de communes Oise Picarde

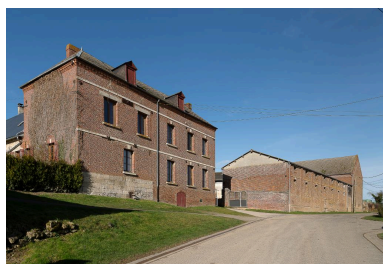
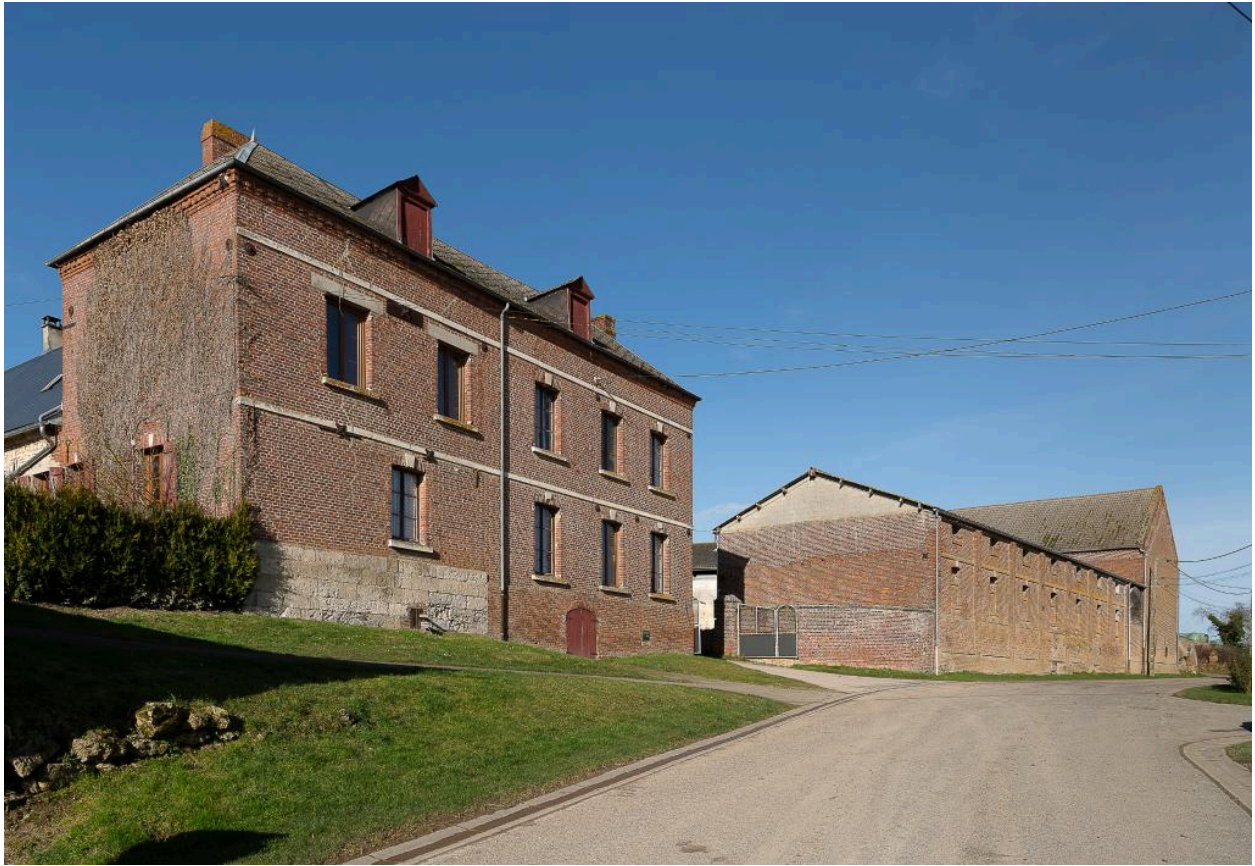
Vue générale du logis et des anciennes bergeries depuis la rue (orientation sud-est).
Phot. Marc Kérignard
IVR32_20226000013NUCA

Vue générale du logis et des anciennes bergeries depuis la rue (orientation sud-est).

Le logis, en équerre, est constitué d'une longère à un niveau d'élévation, prolongée à l'est par un pavillon comprenant un sous-sol, un rez-de-chaussée surélevé et un étage. Des étables ferment le côté ouest de la cour. Au nord sont implantées les deux granges, séparées par un espace conduisant aux bâtiments les plus récents de la ferme, situés au nord de la parcelle. En retour, le long de la rue du Calvaire se trouvent les anciennes bergeries.

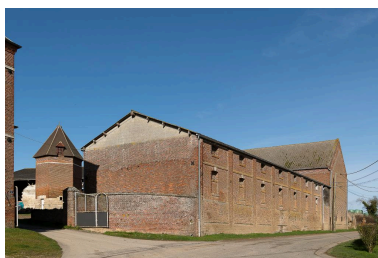
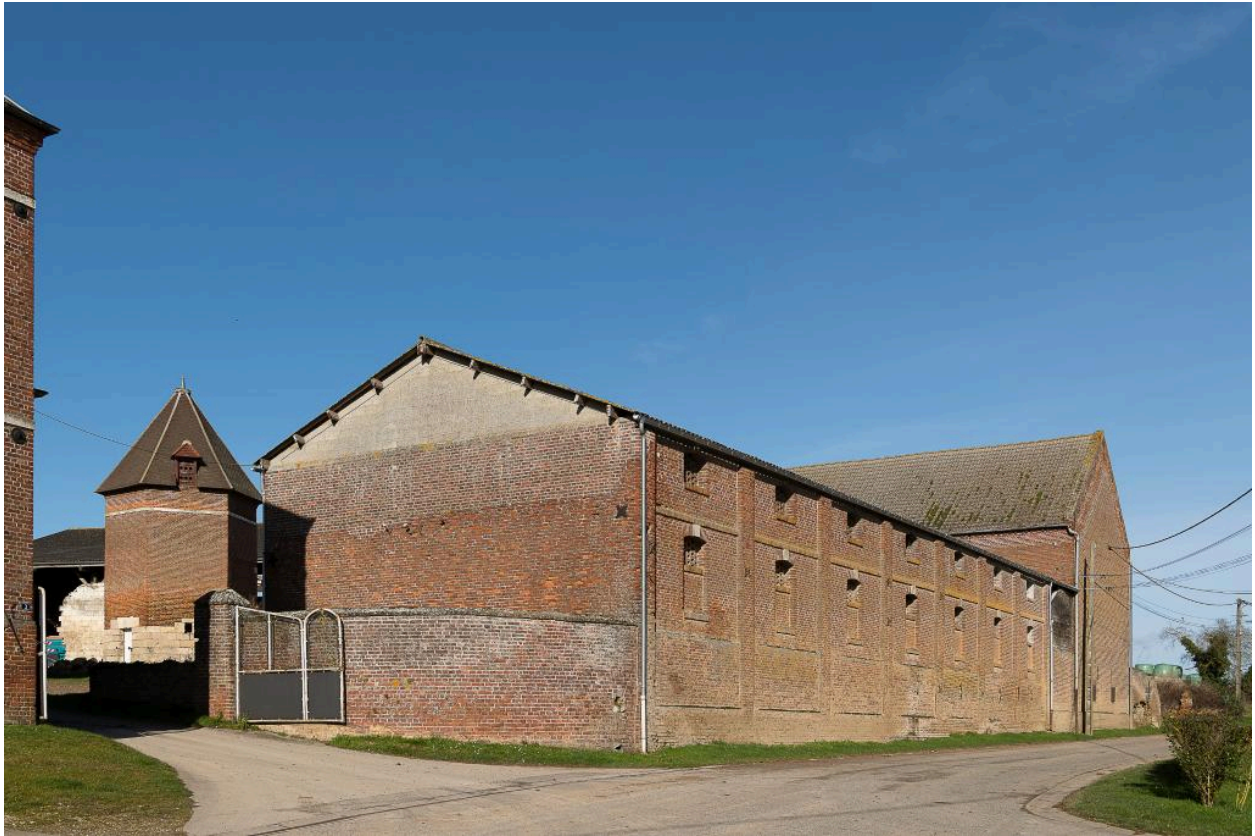
Vue des anciennes bergeries depuis la rue (orientation sud-est).
Phot. Marc Kérignard
IVR32_20226000012NUCA

Vue des anciennes bergeries depuis la rue (orientation sud-est).

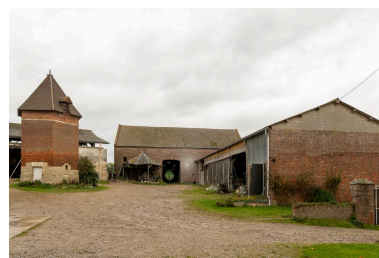
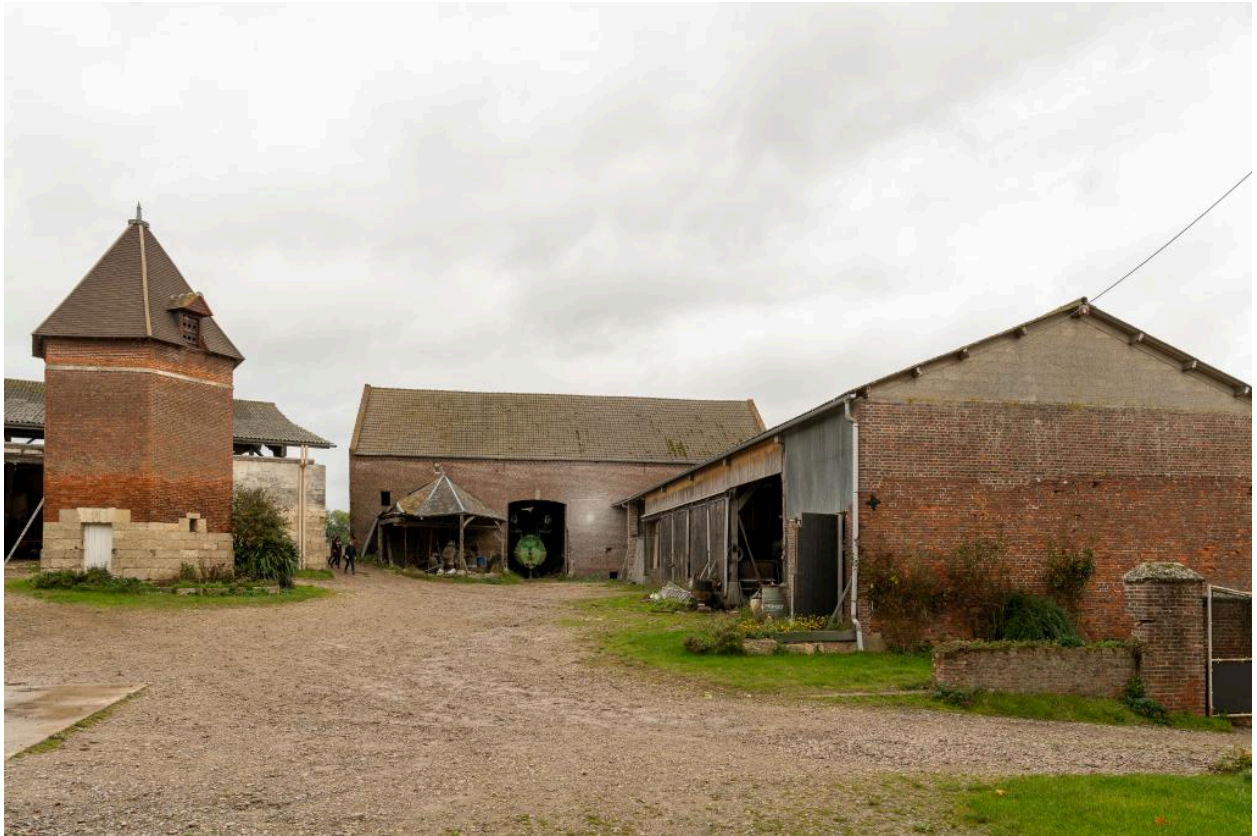
Vue générale depuis le sud de la cour avec pigeonnier, grange et ancienne bergerie.
Phot. Marc Kérignard
IVR32_20216001245NUCA

Vue générale depuis le sud de la cour avec pigeonnier, grange et ancienne bergerie.

L'accès à la ferme s'effectue par un portail donnant sur la rue du Calvaire. Il ouvre sur une cour carrée autour de laquelle sont distribués les bâtiments agricoles (côtés ouest, nord et est) et le logis (côté sud). Au centre trône un colombier polygonal.

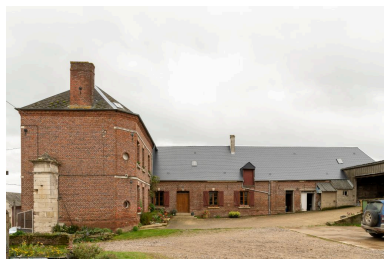
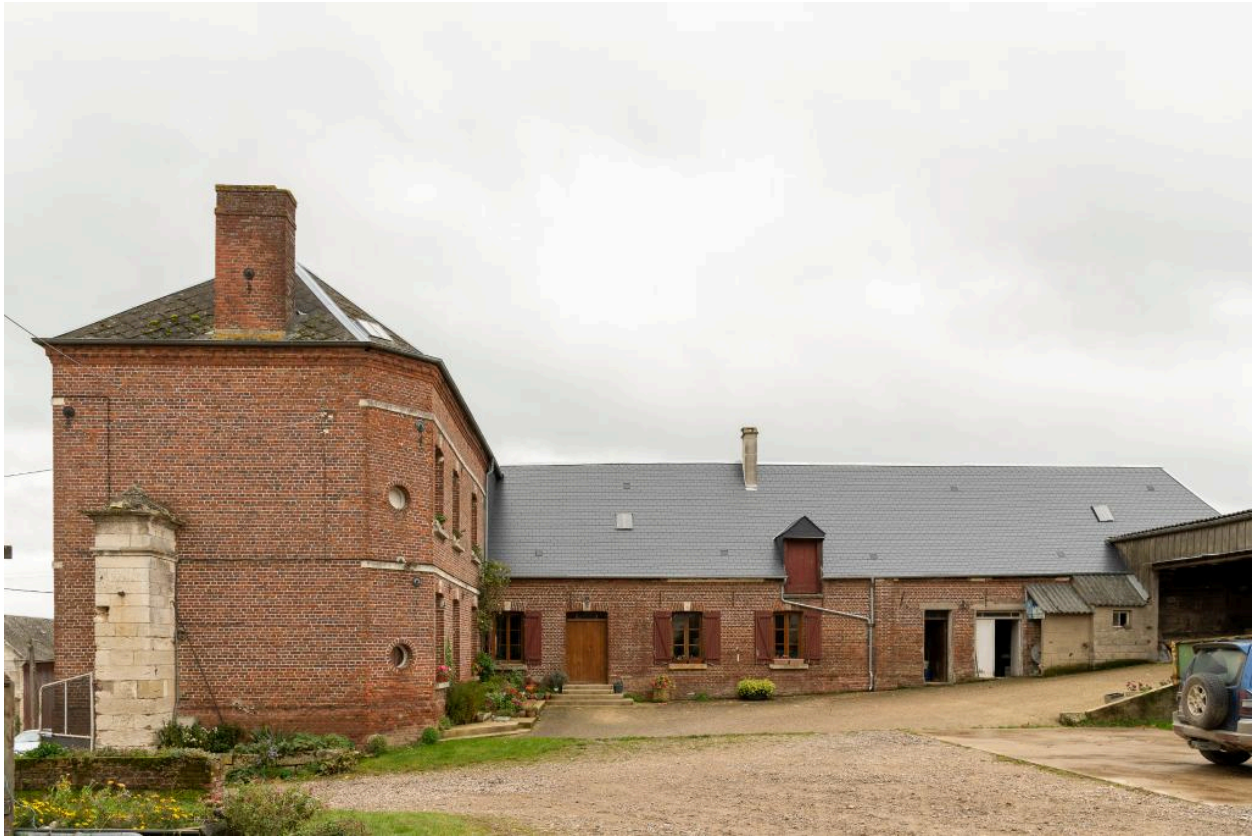
Vue générale du logis depuis le nord.
Phot. Marc Kérignard
IVR32_20216001246NUCA

Vue générale du logis depuis le nord.

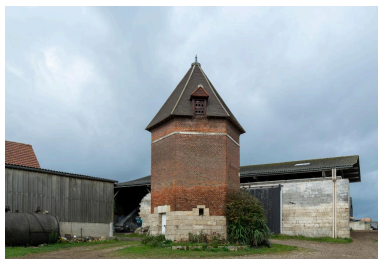
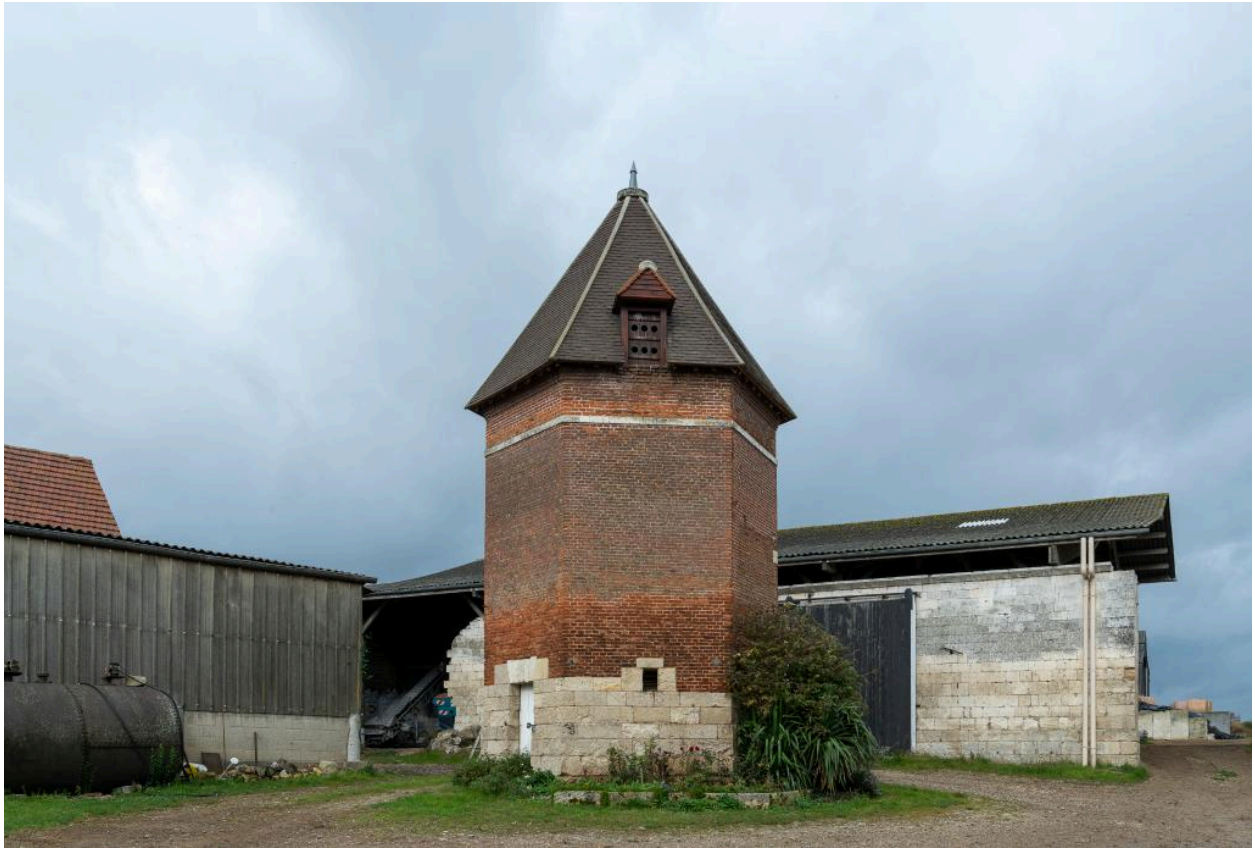
Vue générale depuis le sud du
colombier et de l'ancienne grange.
Phot. Marc Kérignard
IVR32_20216001240NUCA

Vue générale depuis le sud du colombier et de l'ancienne grange.

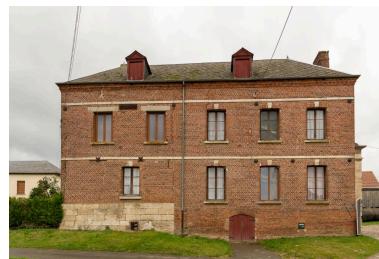
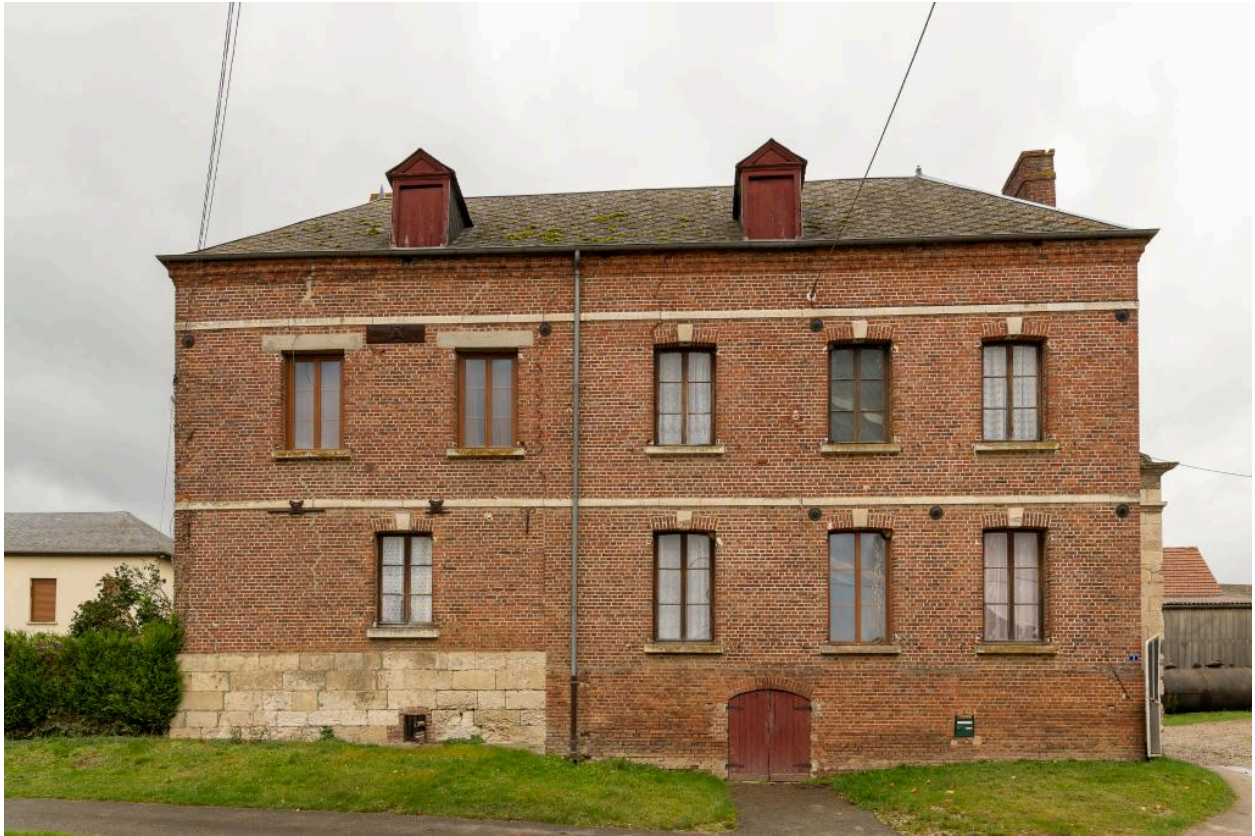
Vue depuis l'est de
l'extension en brique du logis,
premier tiers du 19e siècle.
Phot. Marc Kérignard
IVR32_20216001243NUCA

Vue depuis l'est de l'extension en brique du logis, premier tiers du 19e siècle.

Le 19e siècle est toutefois la période la plus représentée dans les parties de la ferme qui sont aujourd'hui conservées. L'un des piliers du portail porte la date de 1822. C'est donc dans le premier tiers du 19e siècle qu'il semble pertinent de rattacher l'extension du logis en brique ainsi que la réfection de la longère côté nord. La bergerie et la grange en brique peuvent également relever de cette période. Lors de cette importante campagne, le colombier est remonté en grande partie. Des étables qui se trouvaient à l'ouest de la parcelles sont certainement aménagées au cours du 19e siècle (elles ne sont pas visibles sur le plan terrier du 18e siècle).

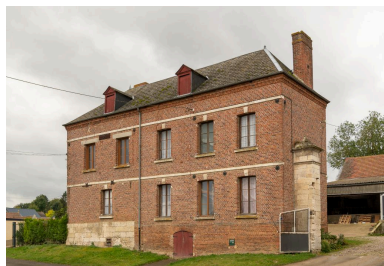
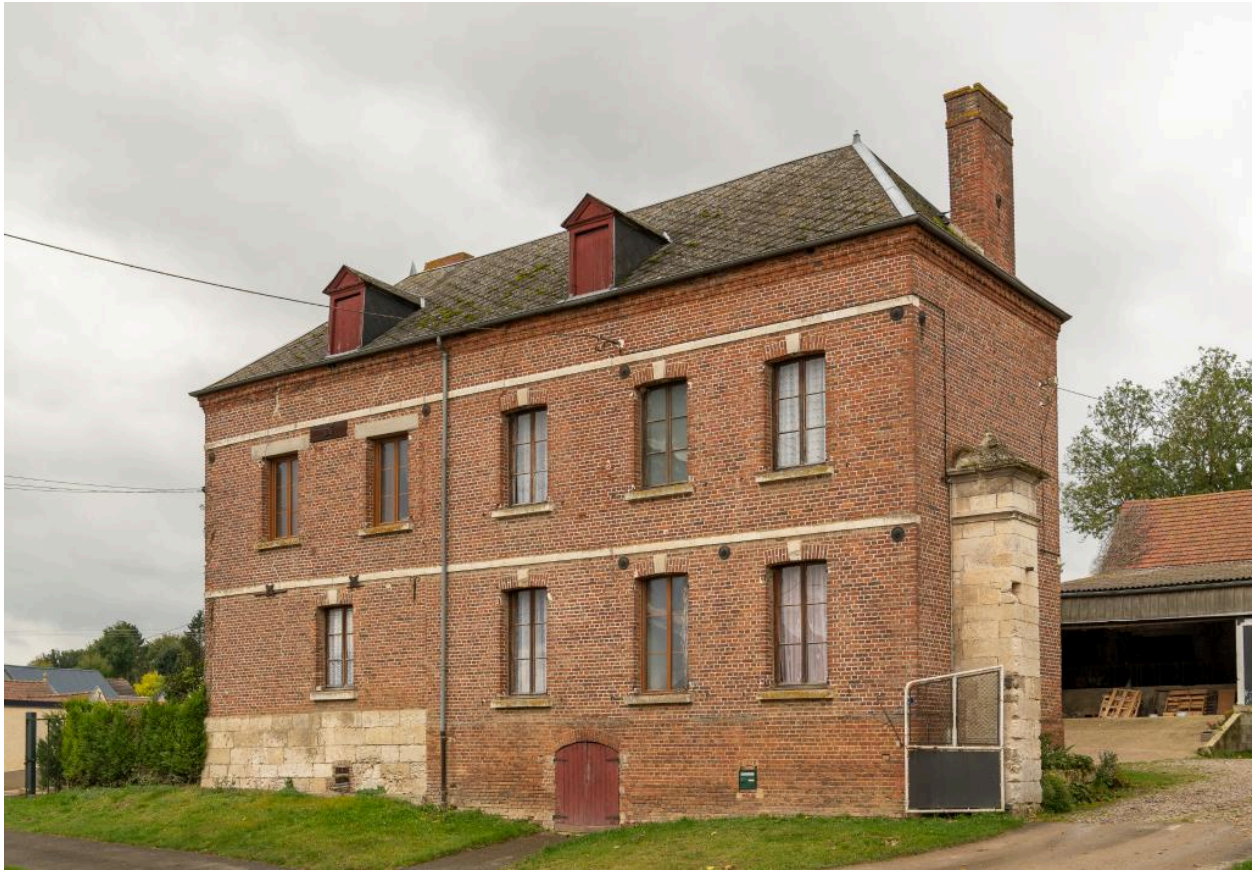
Vue depuis le nord-est de
l'extension en brique du logis,
premier tiers du 19e siècle.
Phot. Marc Kérignard
IVR32_20216001244NUCA

Vue depuis le nord-est de l'extension en brique du logis, premier tiers du 19e siècle.

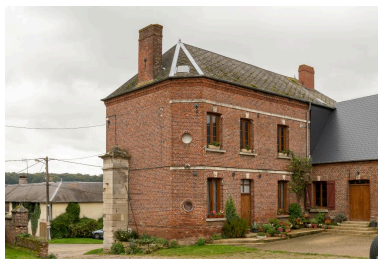
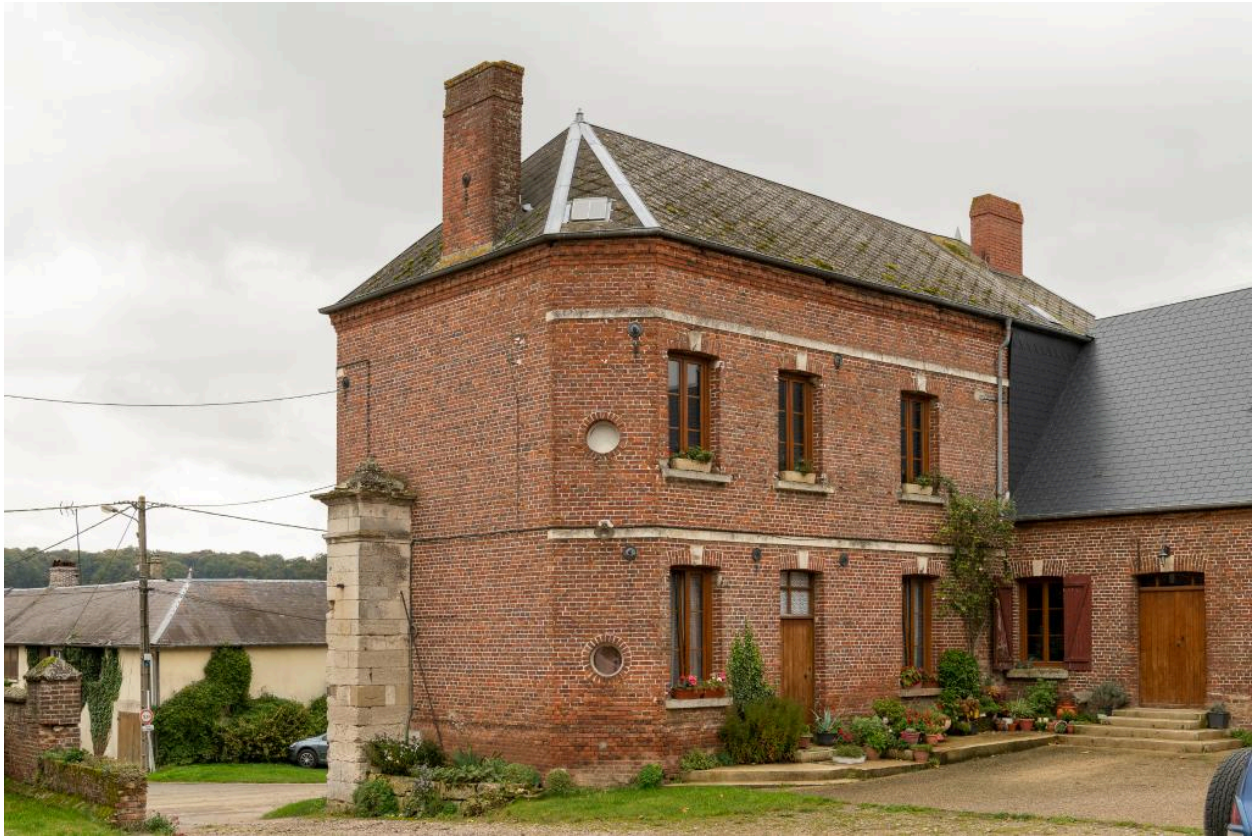
Vue depuis le nord-ouest de
l'extension en brique du logis.
Phot. Marc Kérignard
IVR32_20216001247NUCA

Vue depuis le nord-ouest de l'extension en brique du logis.

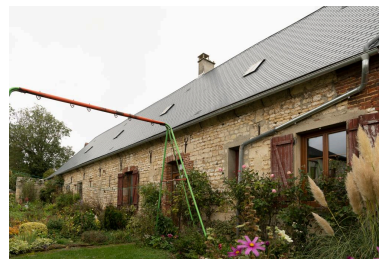
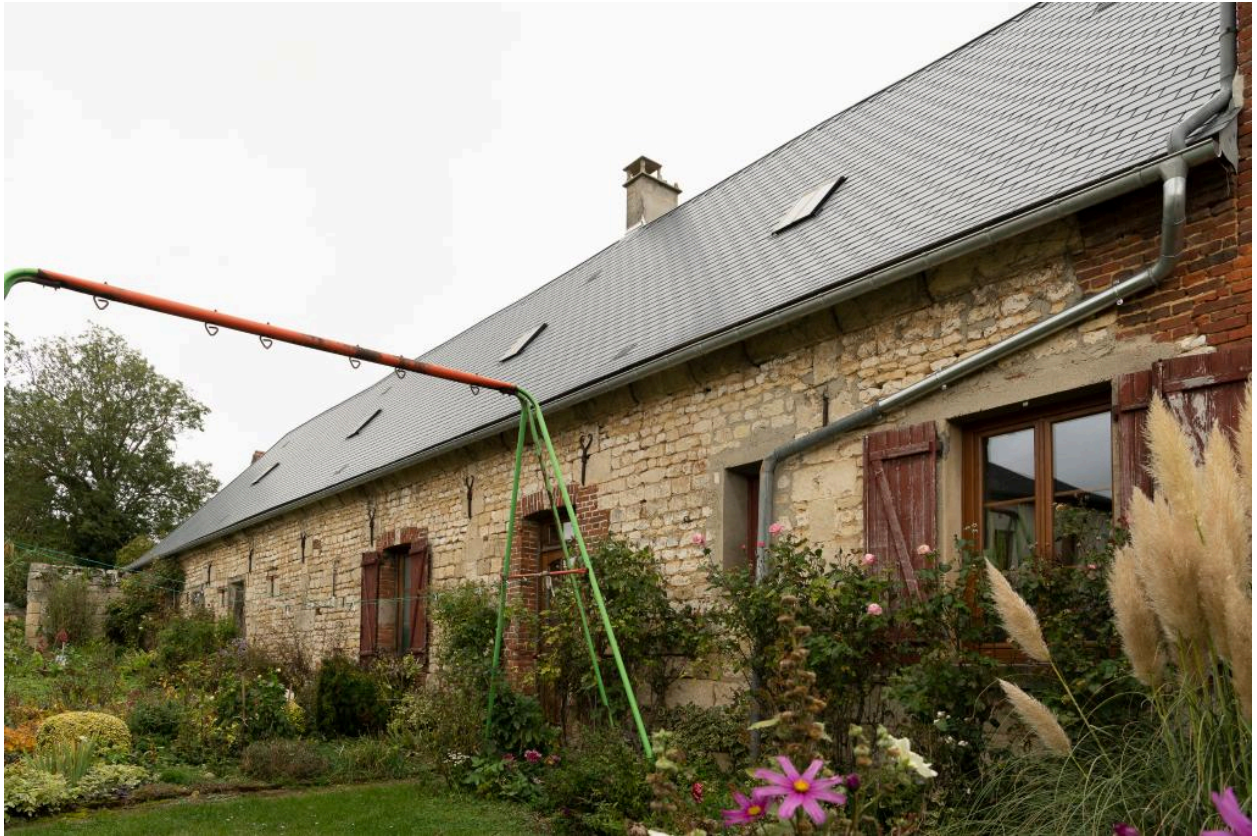
Vue depuis le sud-est de
la partie ancienne du logis,
2e moitié du 18e siècle.
Phot. Marc Kérignard
IVR32_20216001248NUCA

Vue depuis le sud-est de la partie ancienne du logis, 2e moitié du 18e siècle.

Les maçonneries de l'ensemble des bâtiments sont majoritairement en brique. Seules sont en pierre calcaire l'élévation sud du logis, la grange la plus à l'ouest, et la partie inférieure du colombier.

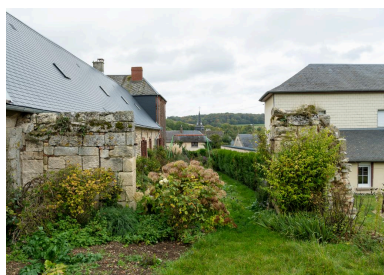
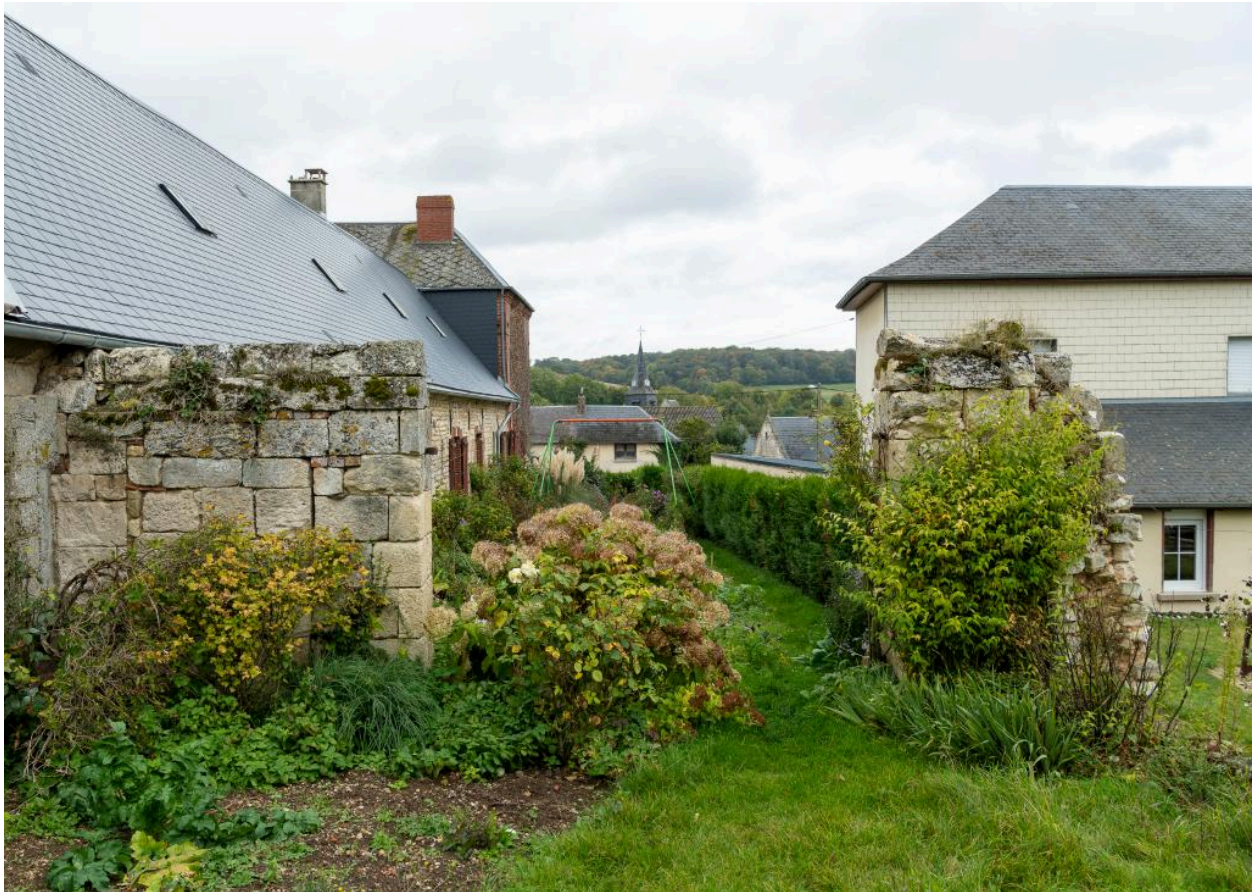
Vestiges du portail de l'ancien
château, vue depuis l'ouest.
Phot. Marc Kérignard
IVR32_20216001242NUCA

Vestiges du portail de l'ancien château, vue depuis l'ouest.

Un plan terrier de la terre et seigneurie de Blancfossé, daté du 18e siècle, figure clairement ce qu'a pu être le château, juste à l'ouest de la ferme actuelle, dans la partie inoccupée de la parcelle. Les vestiges d'un ancien portail en pierre sont encore visibles au sud du logis de la ferme actuelle. Du 18e siècle, il reste encore aujourd'hui la longère en pierre portant la date de 1766 sur une poutre à l'intérieur. Constituant le logis de la ferme, la partie occidentale de l'édifice comprenait une écurie et les logements des domestiques et charretiers. Deux autres parties de la ferme encore en place peuvent être rattachées au 18e siècle : la grange en pierre au nord de la parcelle dont il reste une partie des maçonneries, ainsi que le soubassement du colombier.

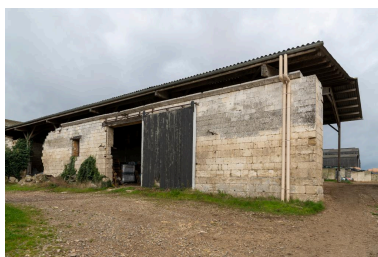
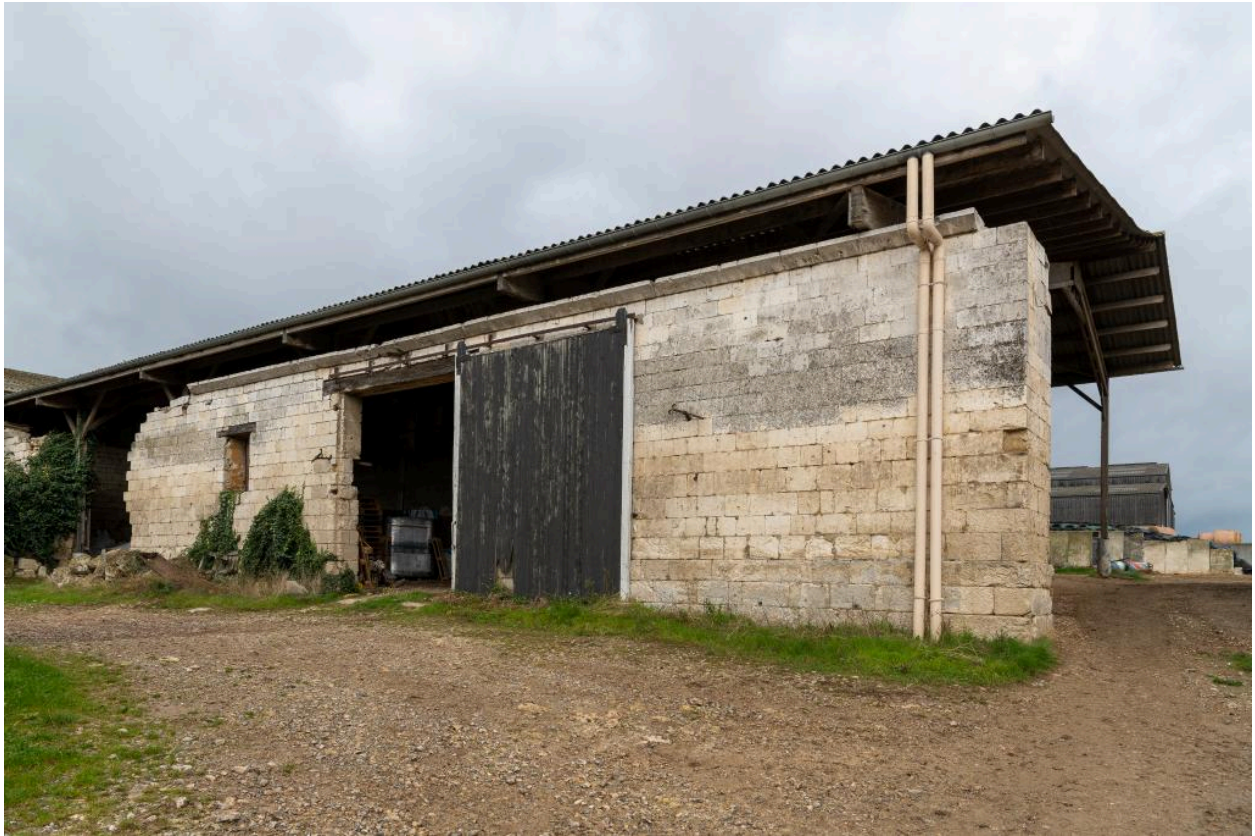
Vue depuis le sud-est de
l'ancienne grange de la ferme
du château, en pierre et en pans
de bois et torchis, 18e siècle (?)
Phot. Marc Kérignard
IVR32_20216001239NUCA

Vue depuis le sud-est de l'ancienne grange de la ferme du château, en pierre et en pans de bois et torchis, 18e siècle (?)

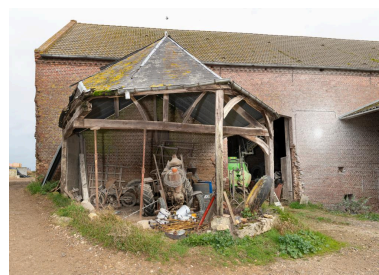
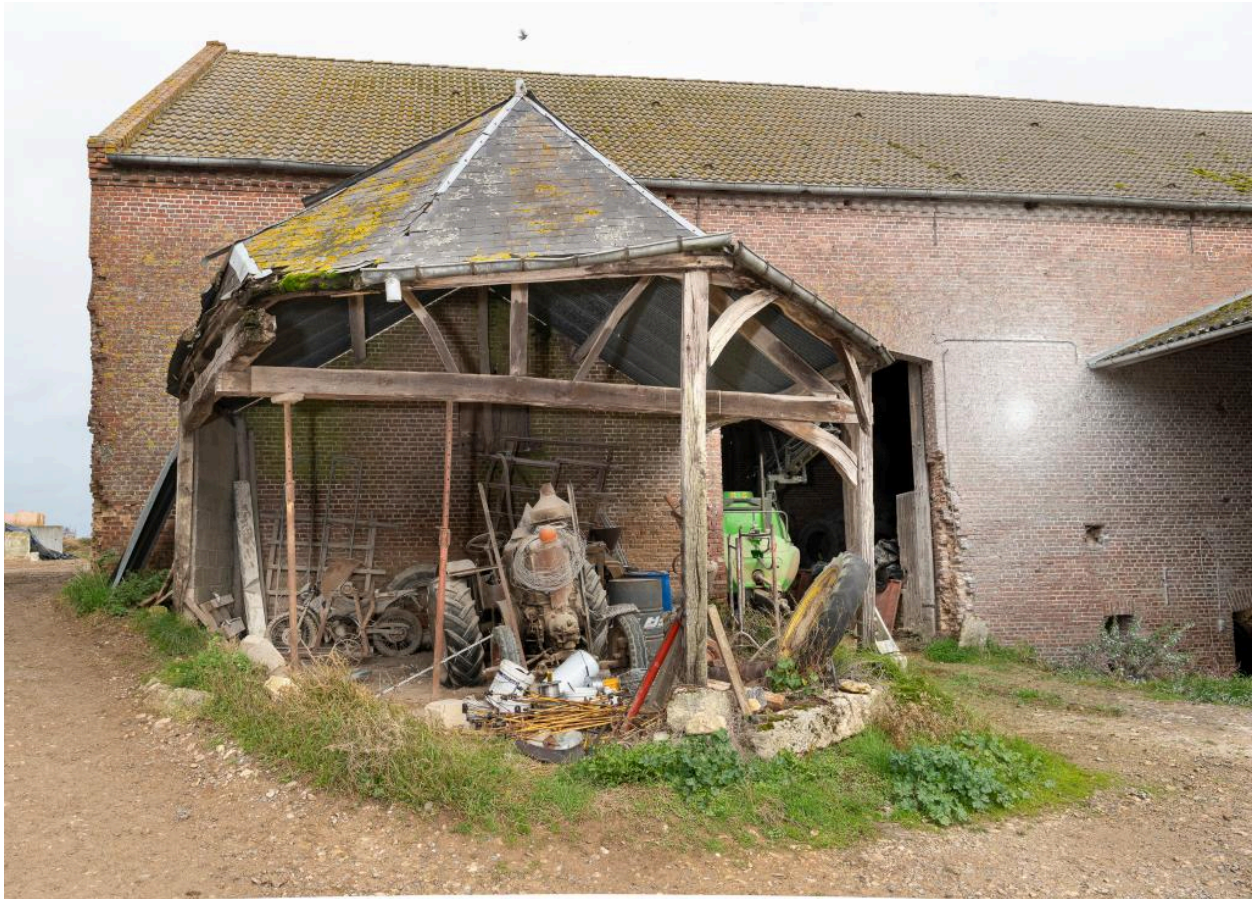
Ancien manège
mécanique de la batteuse.
Phot. Marc Kérignard
IVR32_20216001238NUCA

Ancien manège mécanique de la batteuse.

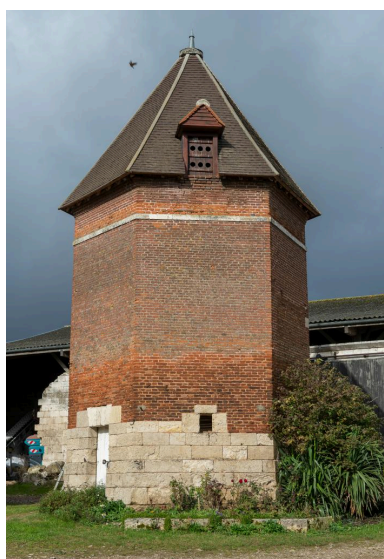
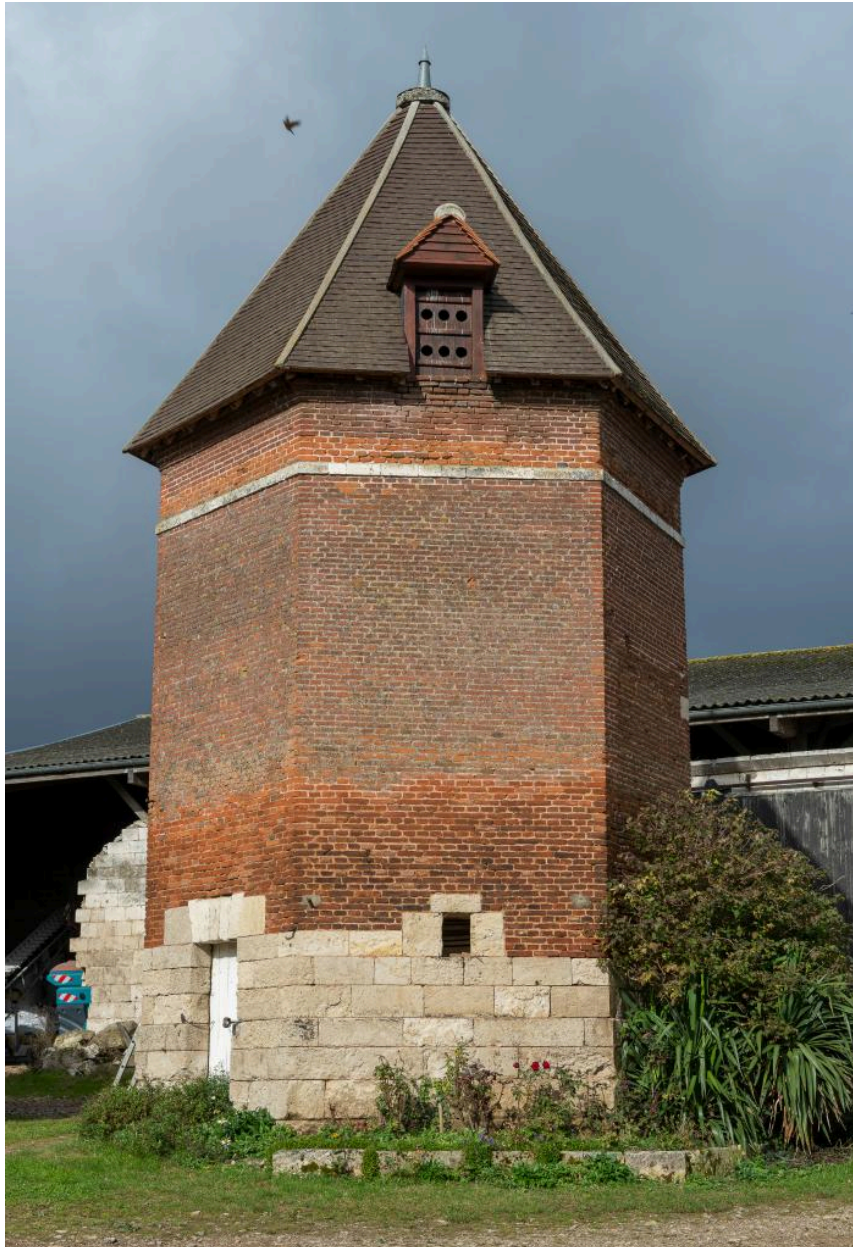
Vue du colombier, pierre
et brique, 18e siècle et
premier tiers du 19e siècle.
Phot. Marc Kérignard
IVR32_20216001241NUCA

Vue du colombier, pierre et brique, 18e siècle et premier tiers du 19e siècle.

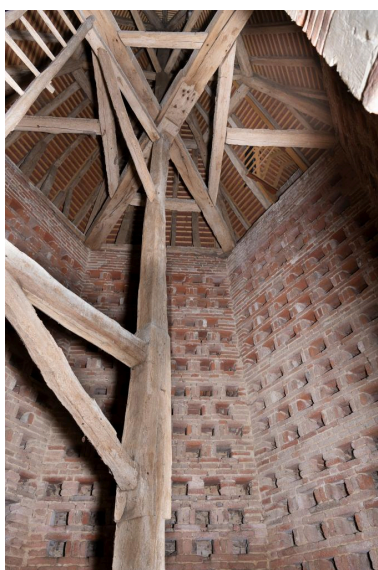
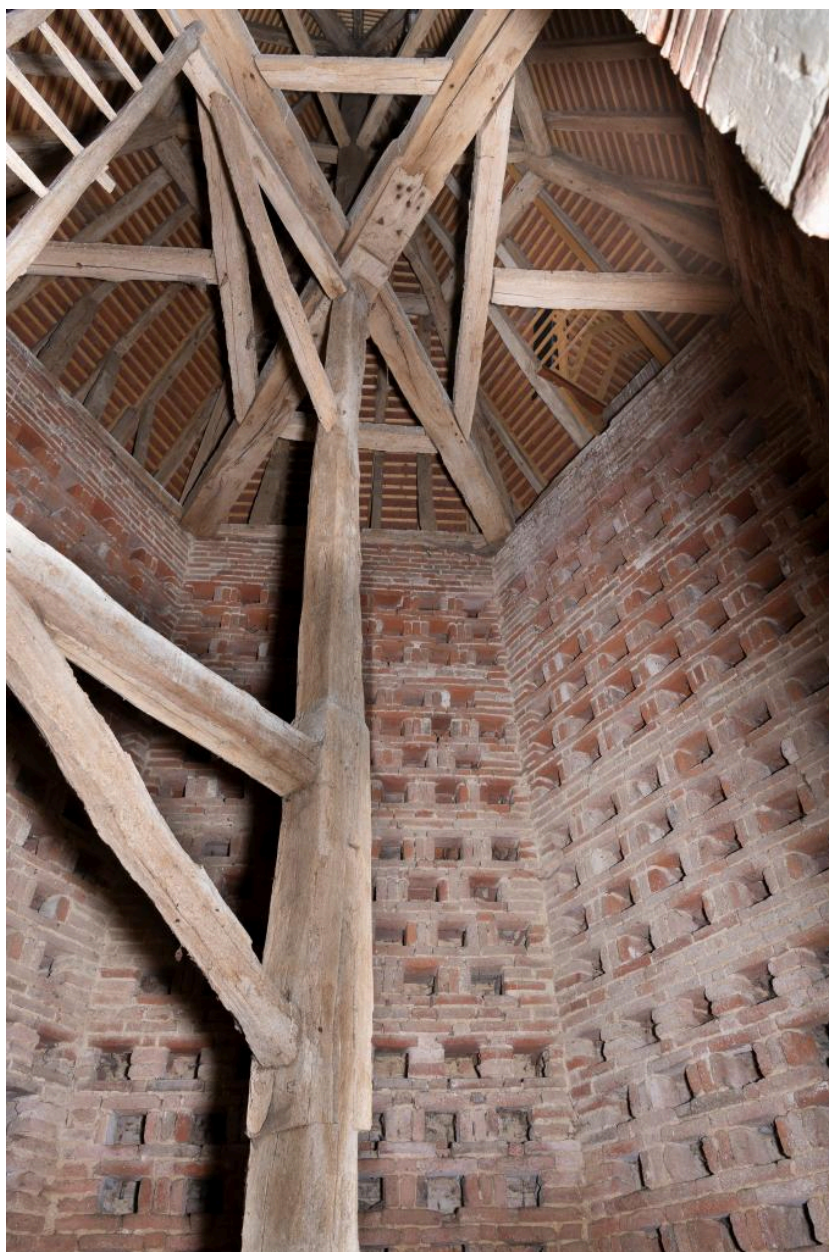
Vue intérieure du colombier.
Phot. Marc Kérignard
IVR32_20216001236NUCA

Vue intérieure du colombier.
