Hauts-de-France, Somme  
Quend  
le Colombier  
2 voie communale de Monchaux à Froise

## Ferme

Numéro de dossier : IA80007817  
Date de l'enquête initiale : 2004  
Date(s) de rédaction : 2004  
Cadre de l'étude : inventaire préliminaire arrière-pays maritime picard  
Degré d'étude : étudié

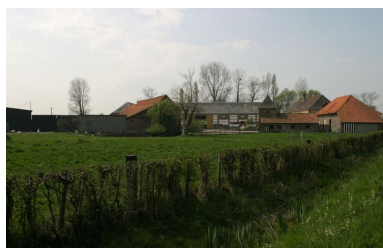
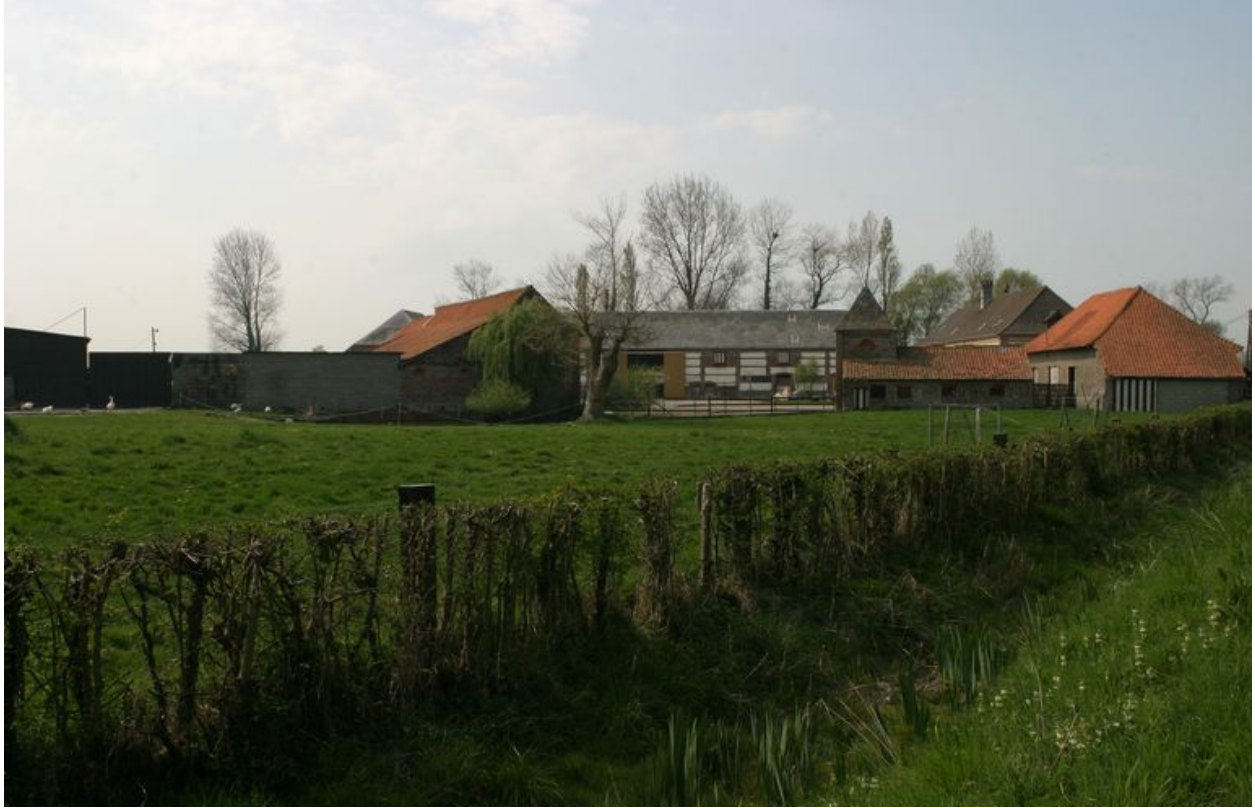
Vue d'ensemble depuis l'est.  
Phot. Irwin Leullier  
IVR22\_20078000194NUC2A

Vue d'ensemble depuis l'est.

Exploitation agricole toujours en activité, l'ensemble regroupe des bâtiments organisés autour d'une cour, sur trois de ses côtés.

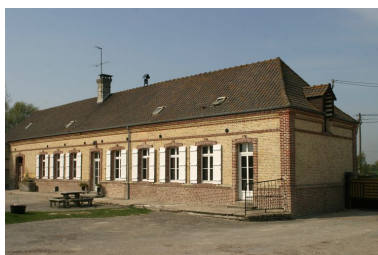
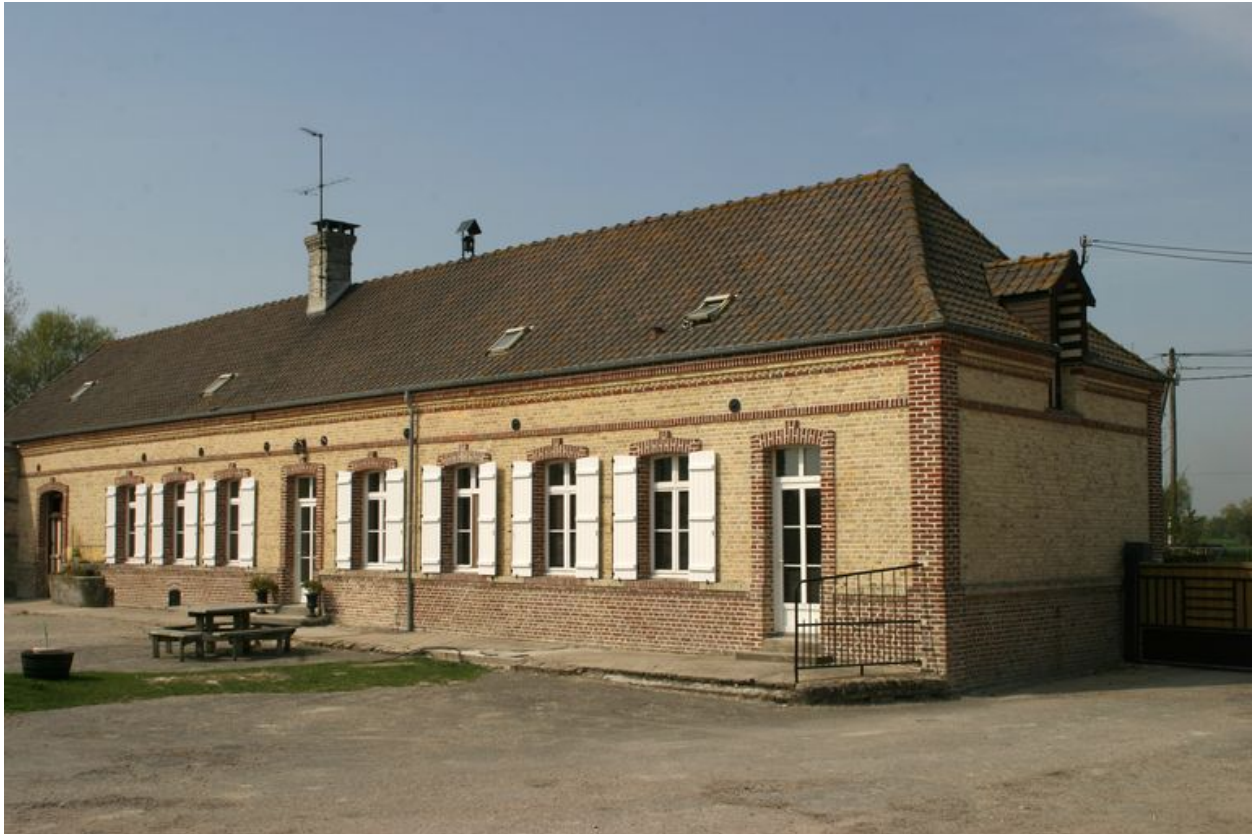
Vue postérieure du  
logis daté de 1892.  
Phot. Irwin Leullier  
IVR22\_20078000192NUC2A

Vue postérieure du logis daté de 1892.

Le logis porte aujourd'hui par fers d'ancrage la date de 1892 et l'étable, celle de 1910.

Orienté au nord, le logis, parallèle à la route, est composé de briques jaunes en gros oeuvre et rouges au pourtour des ouvertures ainsi qu'au solin, formant ainsi un jeu de couleur. Long de neuf travées, il se compose d'un rez-de-chaussée abritant une cave, et d'un comble à surcroît. Le toit à longs pans et croupe est couvert en tuile. A l'avant du logis, un petit espace vert enclos par un mur de brique comporte une petite entrée (matérialisée par des piliers carrés surmontés de chaperons), créant un espace d'accueil pour les visiteurs.

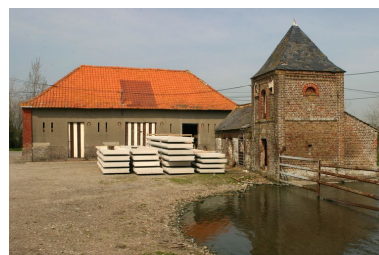
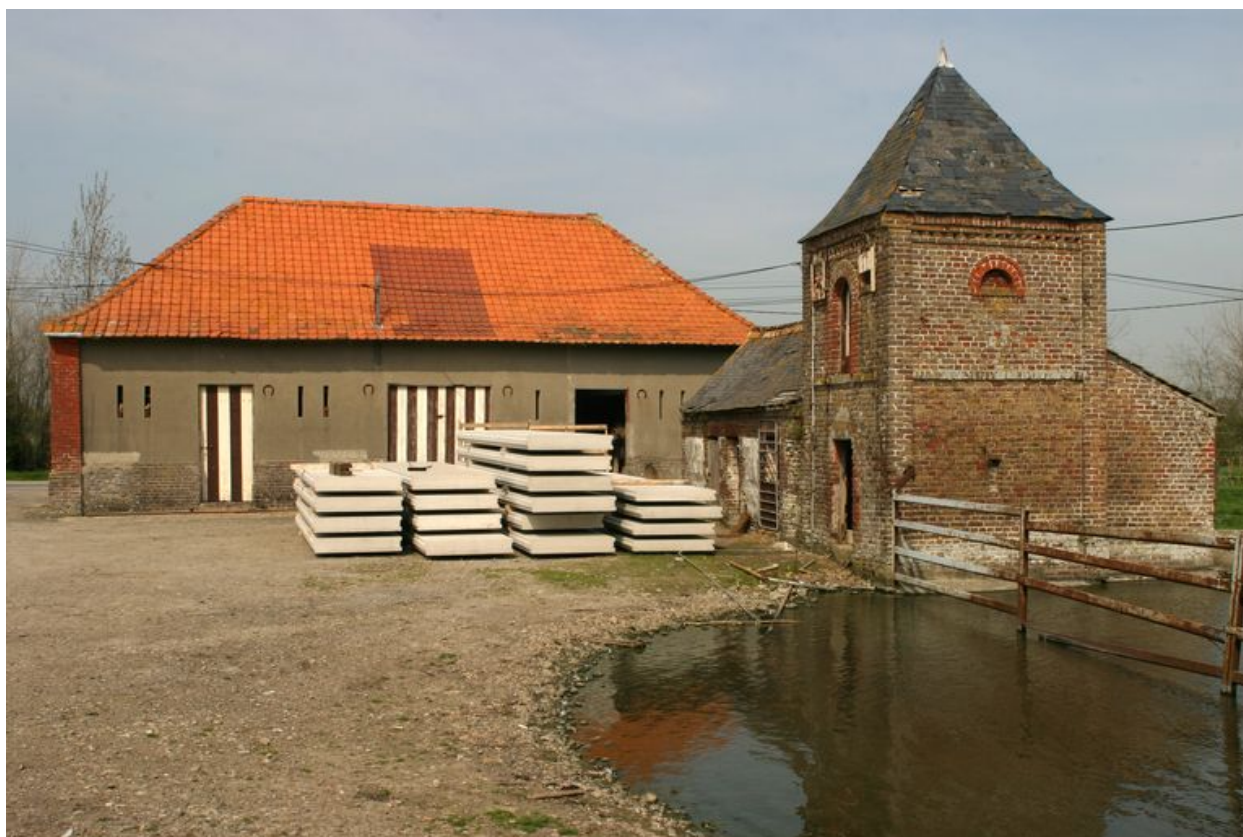
Étables et pigeonnier occupant  
le côté oriental de la cour.  
Phot. Irwin Leullier  
IVR22\_20078000193NUC2A

Etables et pigeonnier occupant le côté oriental de la cour.

Au nord-est, le long de la rue, se situe une étable en brique dont le pignon occidental est percé d'ouvertures semi-circulaires. Le mur gouttereau sud (sur cour) est ajouré de trois portes et d'aérations verticales. Le toit à longs pans et croupe couvert en pannes se poursuit au nord afin de créer une extension. Le mur gouttereau de ce côté a été en partie refait en parpaing. Là aussi, le bâtiment a fait l'objet d'une recherche décorative, puisque les briques rouges ont été utilisées aux éléments structurants (chaînes d'angle) alors que des briques plus cuites constituent le gros oeuvre.

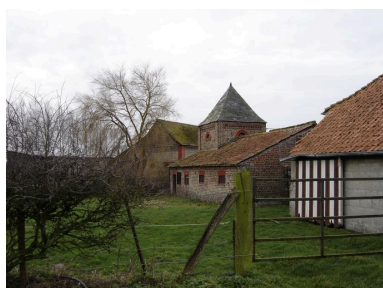
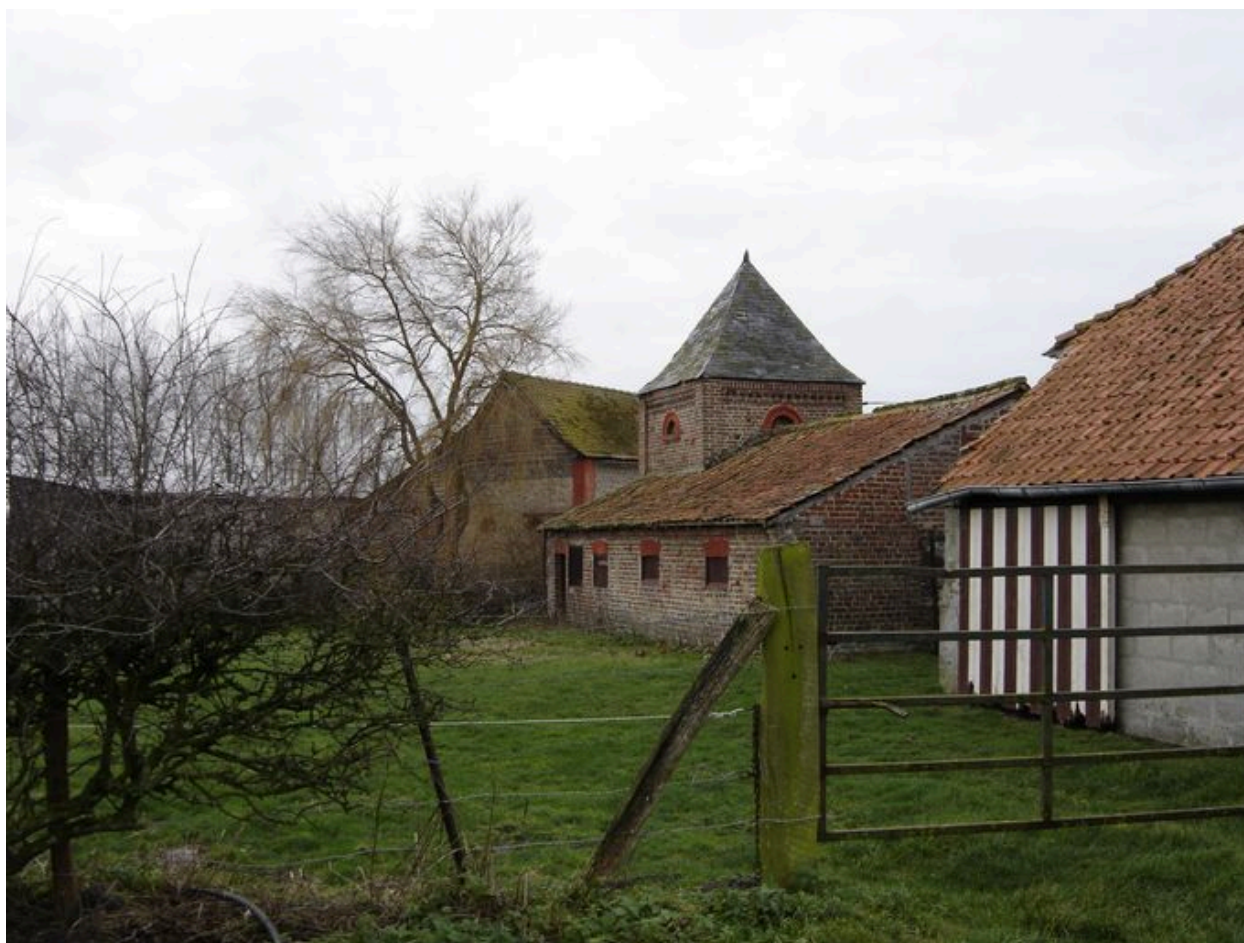
Vue postérieure du bâtiment  
comportant un pigeonnier  
(face est des bâtiments bordant  
le côté oriental de la cour).  
Phot. Catherine Fourmond  
IVR22\_20058001369NUCA

Vue postérieure du bâtiment comportant un pigeonnier (face est des bâtiments bordant le côté oriental de la cour).

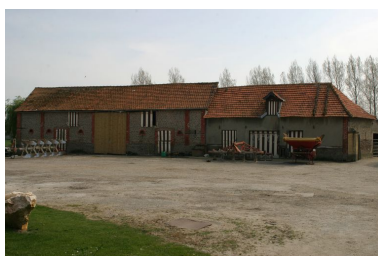
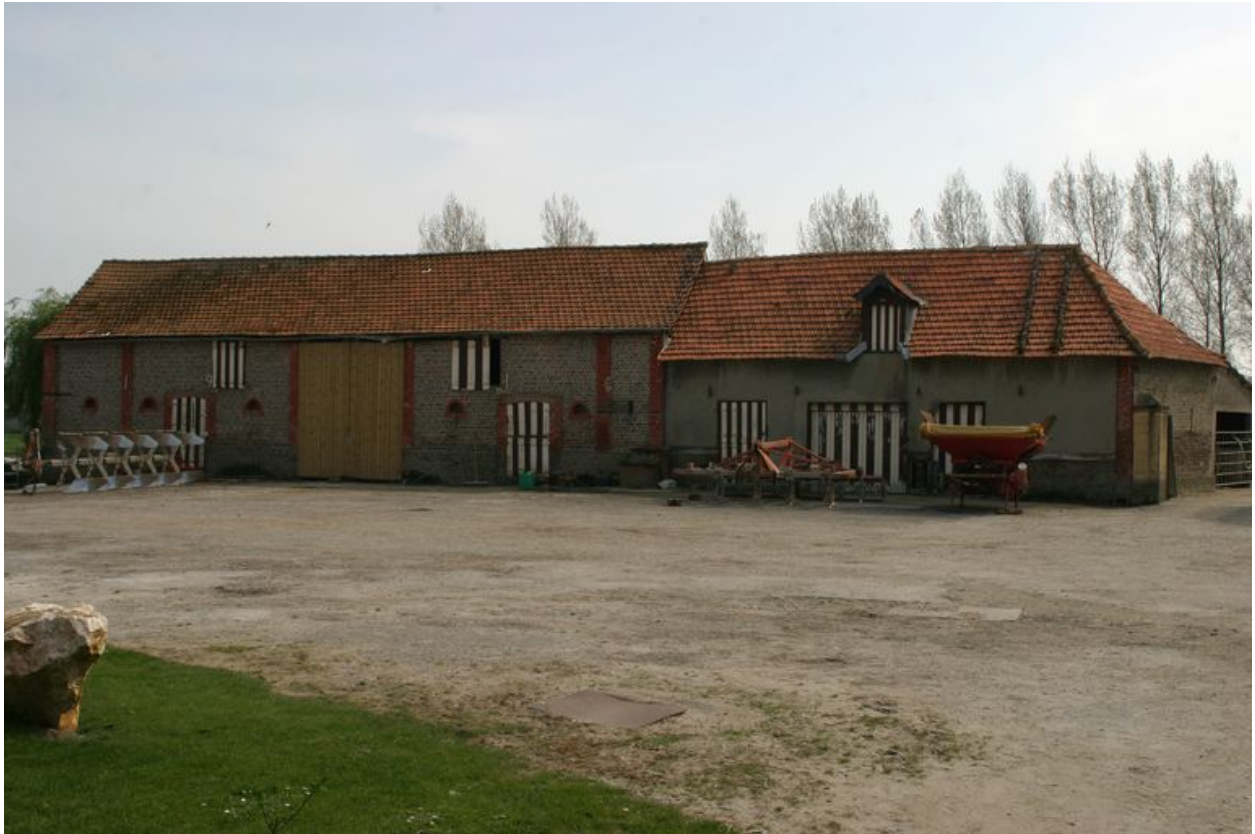
Vue de la grange et étables de  
1910 placées au sud de la cour.  
Phot. Irwin Leullier  
IVR22\_20078000190NUC2A

Vue de la grange et étables de 1910 placées au sud de la cour.

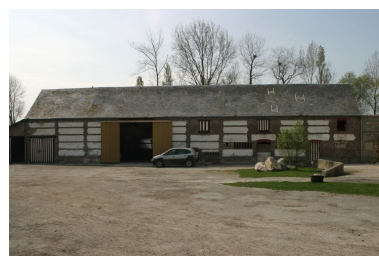
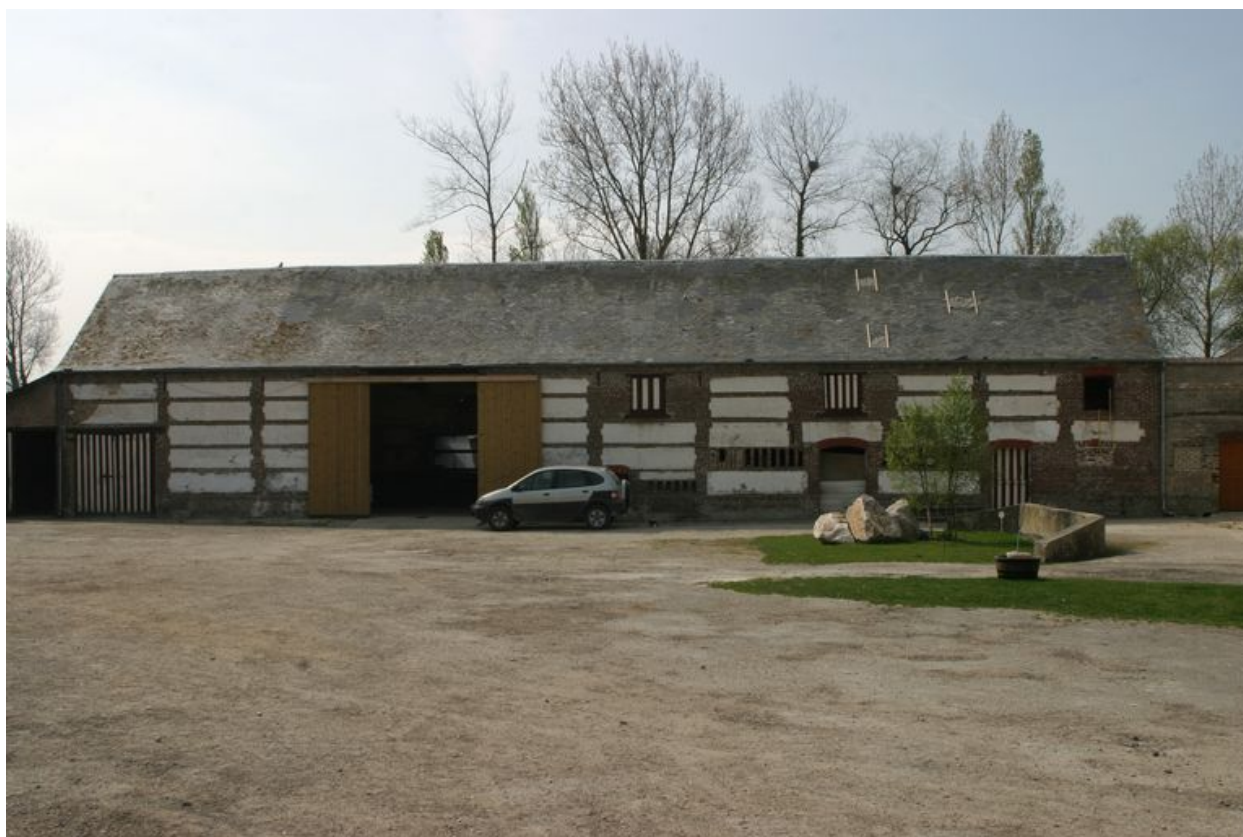
Vue de la grange et des étables  
occupant le côté occidental de la cour.  
Phot. Irwin Leullier  
IVR22\_20078000191NUC2A

Vue de la grange et des étables occupant le côté occidental de la cour.

Bordant le côté occidental de la cour, perpendiculaires au logis et accolées à ce dernier, se déploient les étables (au nord) augmentées d'un fenil, et la grange (au sud), partageant la même charpente. Ces deux parties se distinguent par les aérations qui les caractérisent : étroites et verticales pour les étables, porte occupant toute la hauteur du bâtiment pour la grange. L'édifice est entièrement composé de jambes harpées et bandeaux en brique avec remplissage de petits galets chaulés.

Le toit à longs pans est couvert en ardoise. Les briques de la corniche sont disposées en épi. Sur la face postérieure de la grange, perpendiculairement à celle-ci, se situe un petit bâtiment en brique couvert d'un toit à longs pans en ardoise, tenant lieu d'aire de battage.

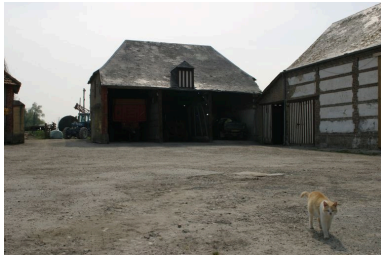
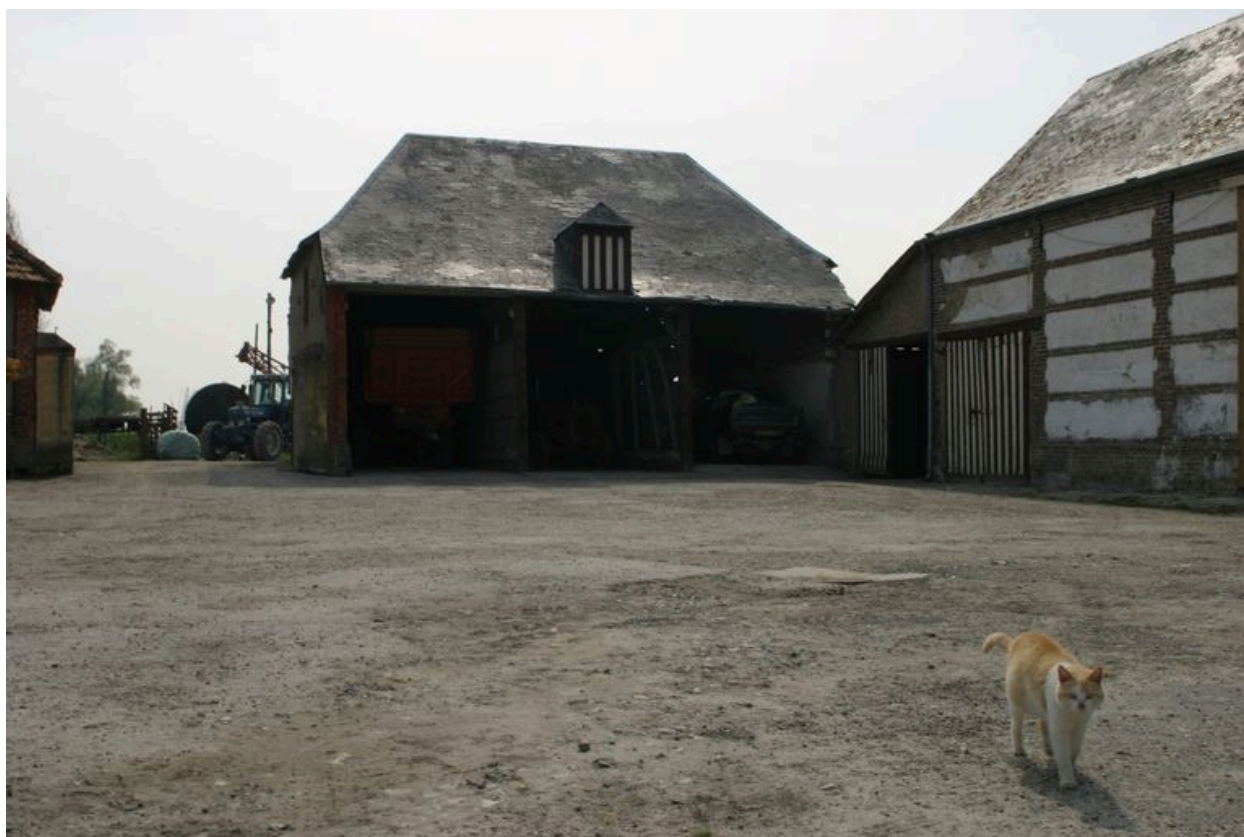
Vue de la charretterie située dans l'angle sud-ouest de la cour, aujourd'hui disparue.  
Phot. Inès Guérin  
IVR22\_20078006230NUCA

Vue de la charretterie située dans l'angle sud-ouest de la cour, aujourd'hui disparue.

D'après le propriétaire et les photos de repérage, le bâtiment situé au sud-ouest de la cour a disparu récemment. Il était composé d'un solin en brique, d'un premier niveau de maçonnerie mixte en brique et blocage de silex surmonté d'un second niveau de brique uniquement. Le toit longs pans et demi-croupe était couvert en ardoise. Divisé en trois compartiments, il servait de charretterie. Le comble, percé d'une lucarne, permettait l'engrangement.

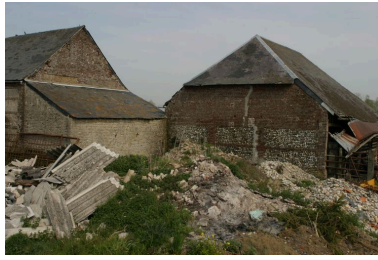
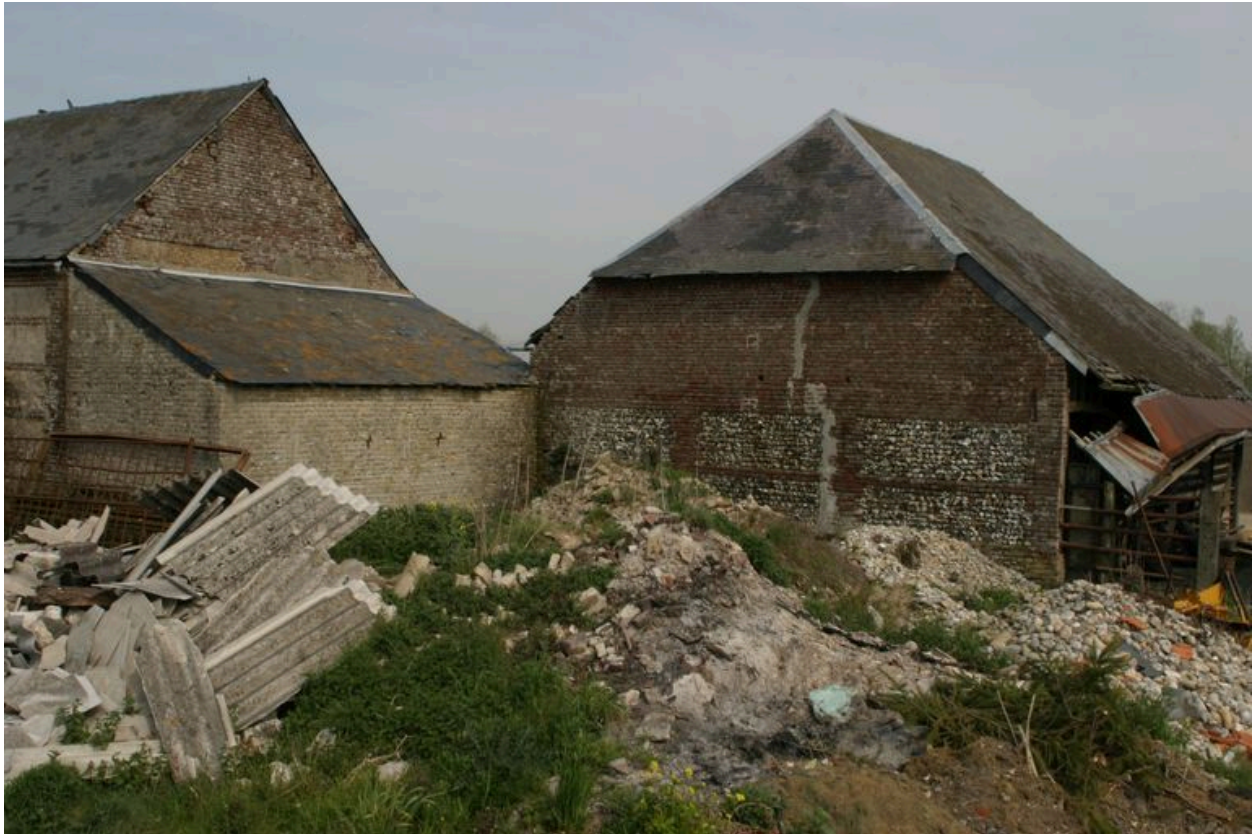
Vue postérieure de la charretterie.  
Phot. Inès Guérin  
IVR22\_20078006231NUCA

Vue postérieure de la charretterie.
