Hauts-de-France, Nord
Landas
1, 7, 15, 23 place Sadi-Carnot

Ancienne ferme, puis ensemble de logements

Numéro de dossier : IA59002742
Date de l'enquête initiale : 2005
Date(s) de rédaction : 2007
Cadre de l'étude : inventaire topographique PNR Scarpe-Escaut
Degré d'étude : étudié

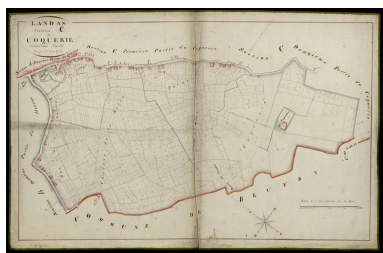
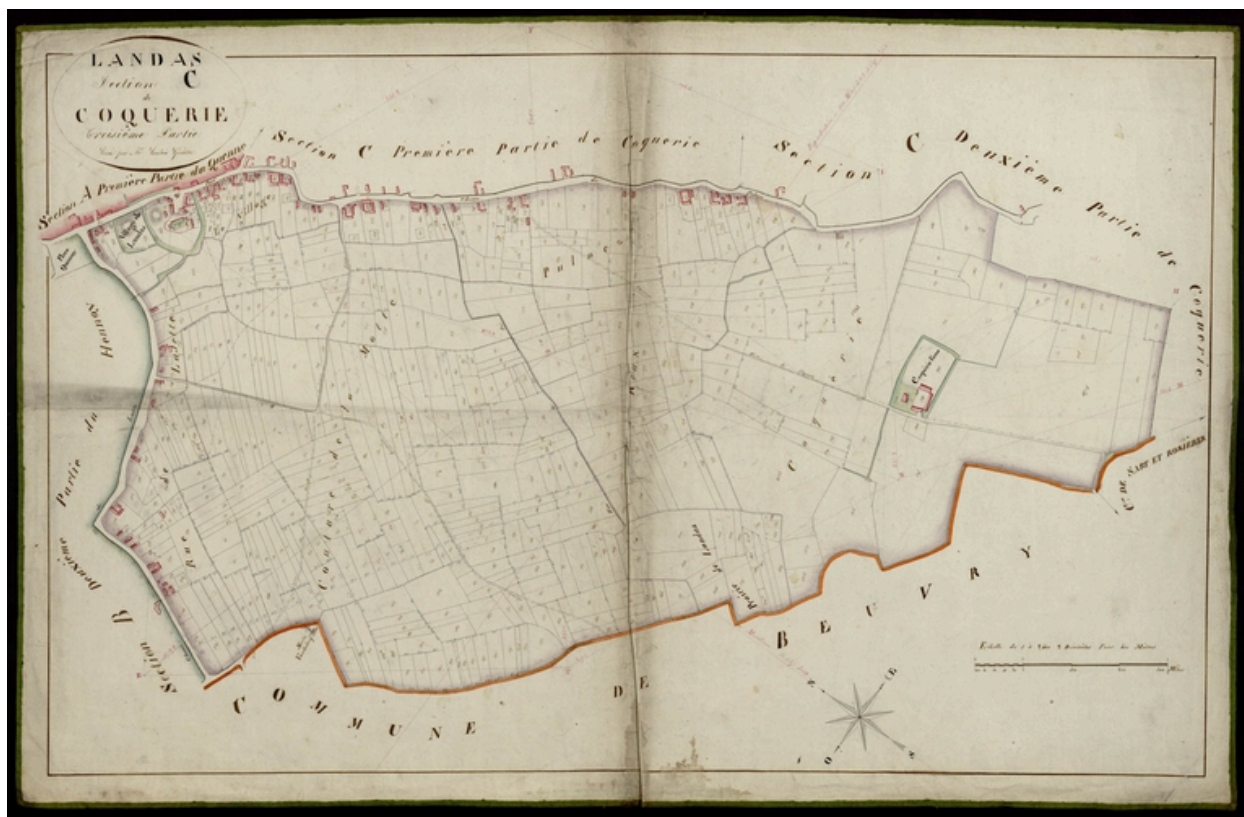
Situation sur le cadastre de 1818.
Phot. Cyril Cailleau (reproduction)
IVR31_20055907405NUCA

Situation sur le cadastre de 1818.

L'endroit est occupé jusque vers le dernier tiers du 19^e siècle par une ferme dont les bâtiments forment un U ouvert sur un large fossé, aménagé à cet endroit en abreuvoir public. En 1839, la commune entreprend le nivellement, le rehaussement et le pavage du chemin traversant la place et desservant l'église et l'école-mairie nouvellement édifiée. Joseph Duflot, exploitant la ferme jouxtant le bâtiment communal, se plaint des inconvénients entraînés par ce réaménagement qui entrave fortement ses activités (lettre au préfet du Nord, 10 janvier 1840 ; AD Nord série O330/59) : "... Les deux portes cochères, l'une donnant accès dans la cour, l'autre dans la grange ... s'ouvrent sur la terrasse traversée par le petit pavé ; aujourd'hui ces deux portes sont devenues presque impraticables, l'élévation étant de 0,82 m depuis les travaux..." la surélévation est telle qu'elle rend "... très difficiles pour ne pas dire impossibles les charrois de fumier et de denrées à enlever de la ferme. Ce n'est pas tout ; par suite de l'exhaussement la ferme se trouve complètement encavée ; les eaux y affluent d'une manière prodigieuse sans trouver d'écoulement de telle sorte qu'au moment actuel elle est entièrement inondée. Les constructions souffrent, le séjour en est malsain, les communications même pour les personnes sont d'une difficulté extrême...". Sa demande de destruction est rejetée par le Conseil Municipal (18 février 1840), qui autorise cependant à "transférer son entrée de cour par l'abreuvoir public...". Pour mener à bien la réalisation de ce nouveau passage, le 5 juin, le conseil accorde le droit "... de prendre gratuitement les terres à la motte du verger public attenant au cimetière pour faire les remblais nécessaires à l'exécution des travaux...". La disposition générale des bâtiments reste sensiblement la même jusqu'à aujourd'hui, cependant le bâtiment donnant sur la place est scindé et reconstruit en 4 ou 5 maisons (lecture actuelle difficile) dans le dernier tiers du 19^e siècle ; la dernière maison du rang (n°23) est prolongée, postérieurement, d'une travée.

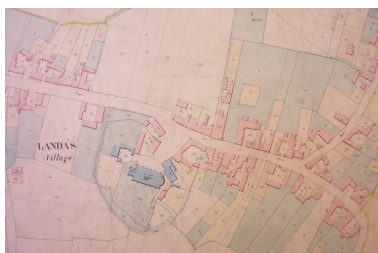
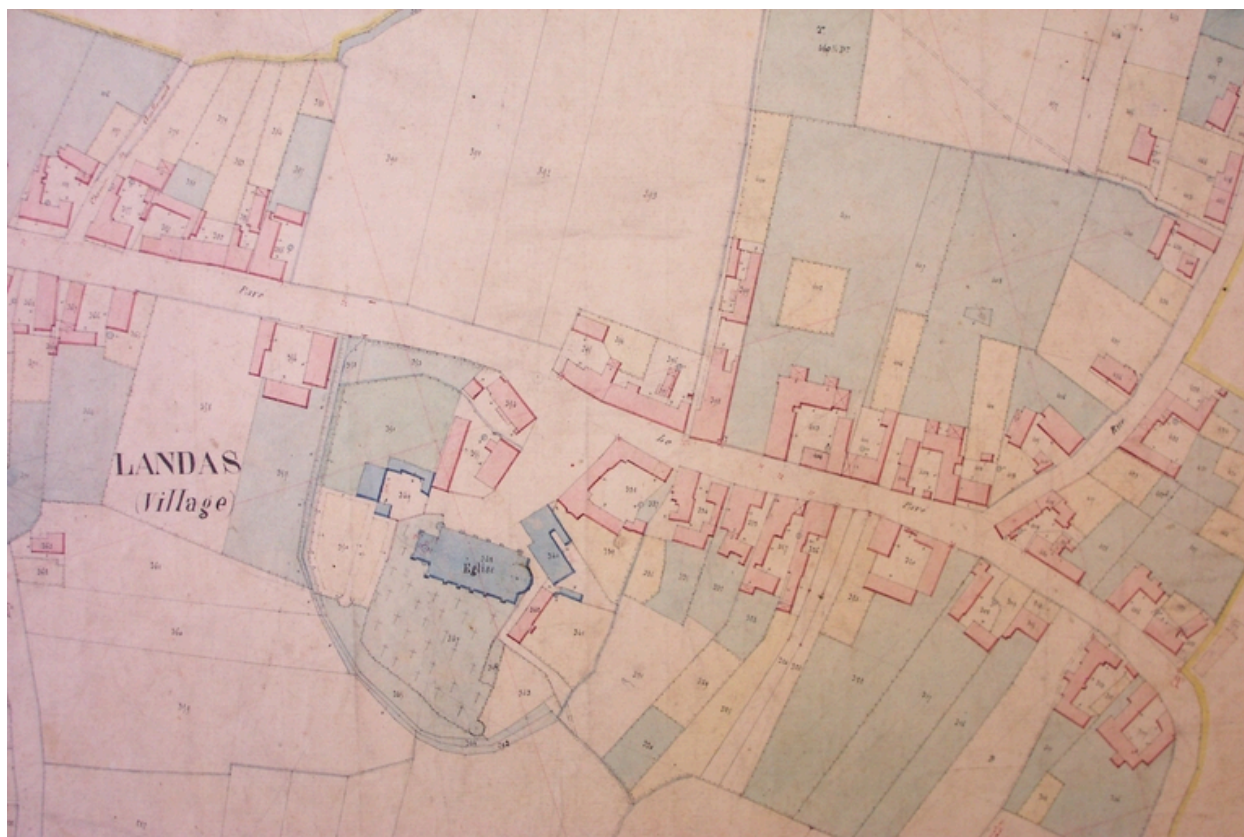
Situation sur le cadastre de 1876.
Phot. Cyril Cailleau (reproduction)
IVR31_20055907406NUCA

Situation sur le cadastre de 1876.

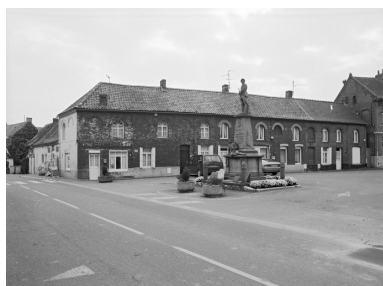
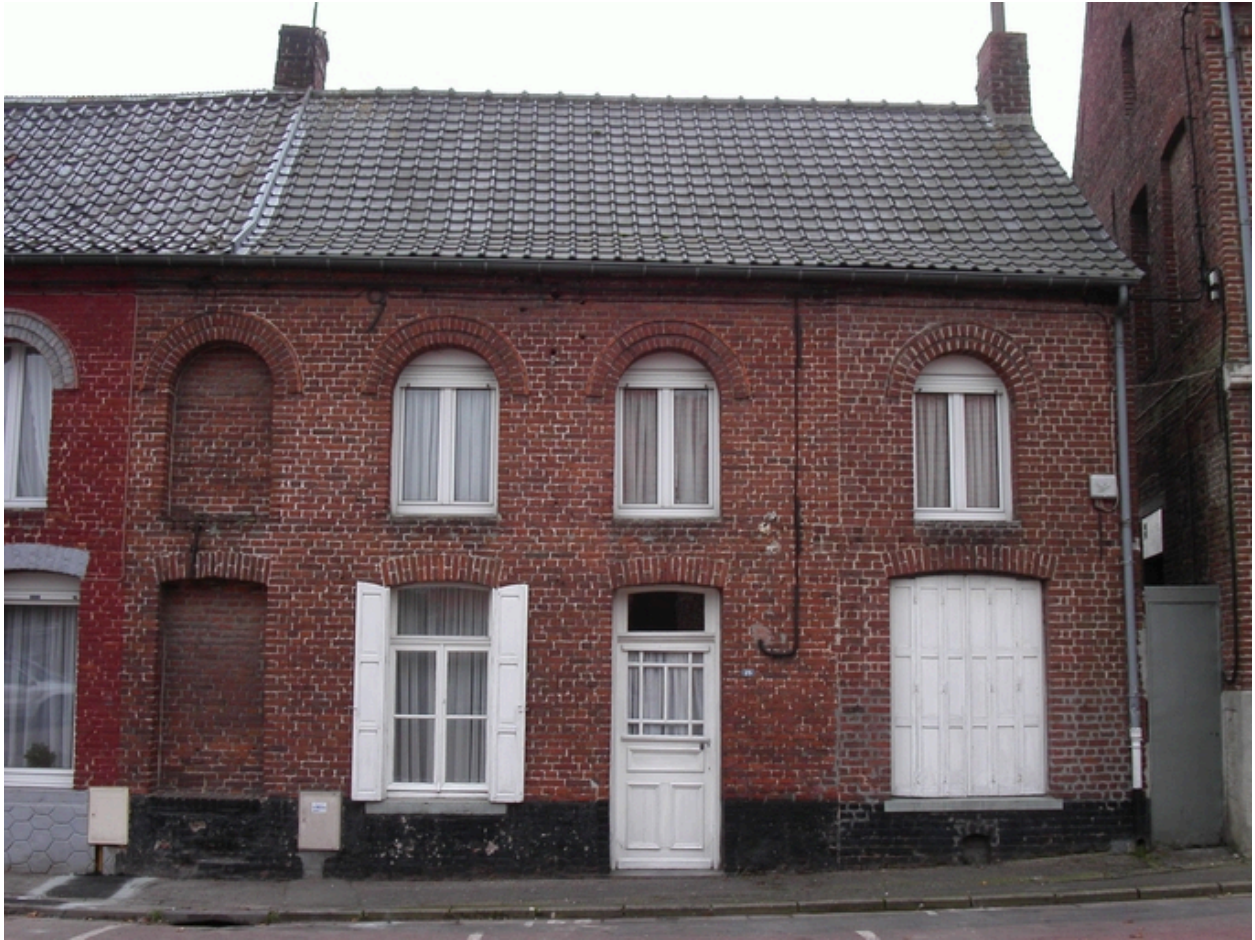
Maison n°23, place Sadi-Carnot.

Une maison d'épicerie générale occupe l'ancien bâtiment de ferme, prolongé par le passage charretier reconstruit à la suite du litige de 1840 (rue Albert-Lagache) présentant un rez-de-chaussée en brique peinte couvert d'une toiture à longs pans en tuile flamande plombifère (panne vernissée), et la première maison du rang, autrefois maison de coiffure comme en atteste l'enseigne murale (1, place Sadi-Carnot). Le rang, façades principales sur la place, se compose actuellement de 4 maisons ; les remaniements d'ouvertures en rez-de chaussée des façades n° 1 et 15 gênent la lisibilité de l'état originel. En outre, le non respect de l'alignement vertical des ouvertures (excepté pour le n°23), propre au règles architecturales habituelles,

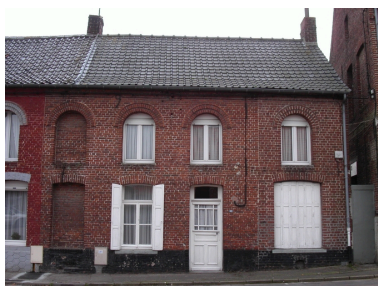
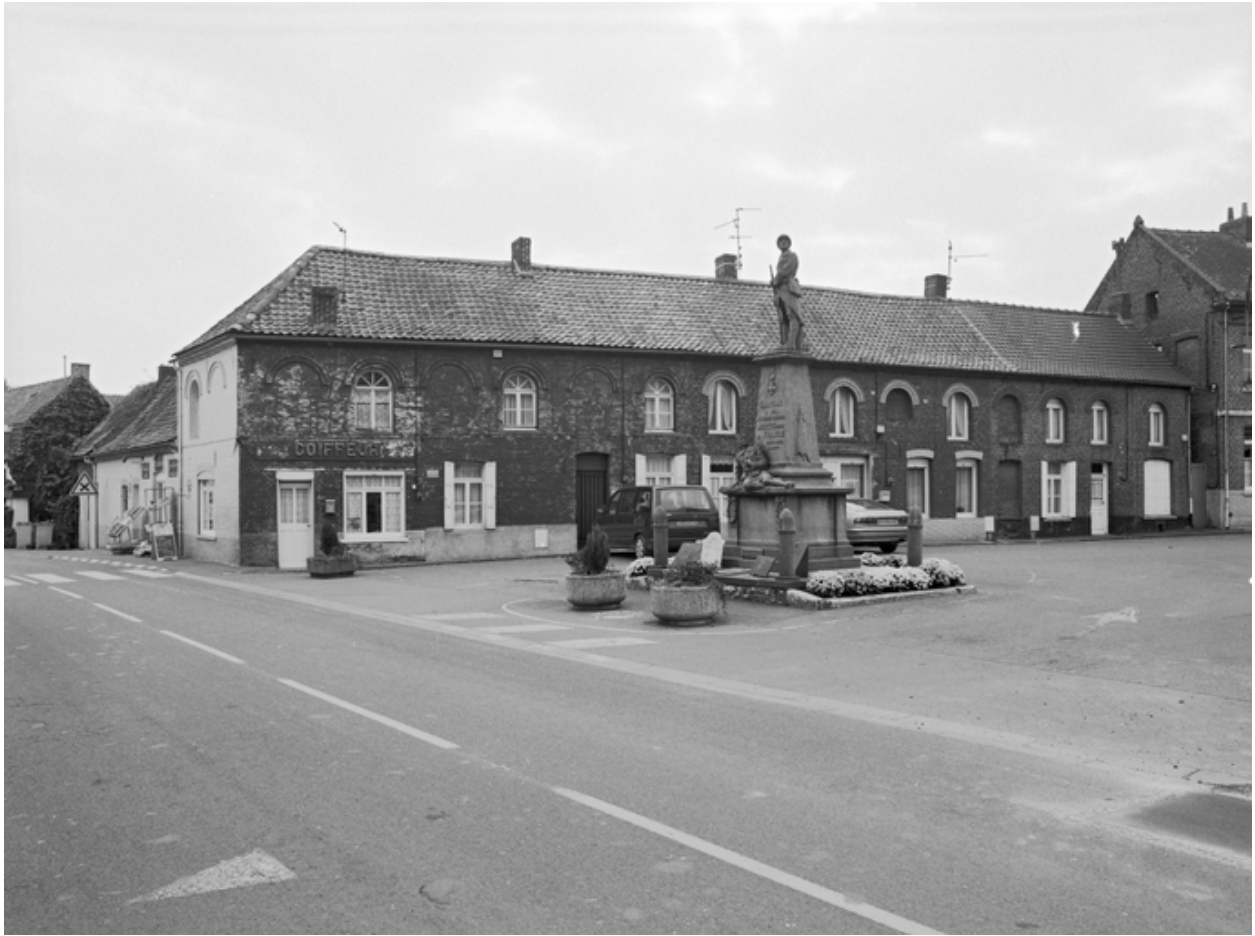
Vue du rang depuis
la place Sadi-Carnot.
Phot. Philippe Dapvriil
IVR31_20085901095X

Vue du rang depuis la place Sadi-Carnot.
