Hauts-de-France, Aisne
Coyolles
Église paroissiale Notre-Dame (Nativité de la Vierge), place de l'Église

Ensemble de trois verrières décoratives (baies 8, 10 et 12)

Numéro de dossier : IM02000534
Date de l'enquête initiale : 1992
Date(s) de rédaction : 2001
Cadre de l'étude : inventaire topographique canton de Villers-Cotterêts, mobilier et objets religieux
Degré d'étude : étudié

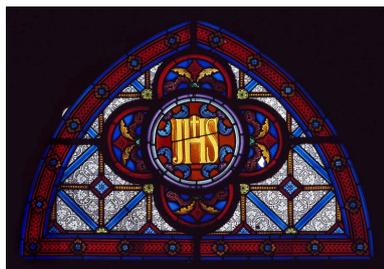
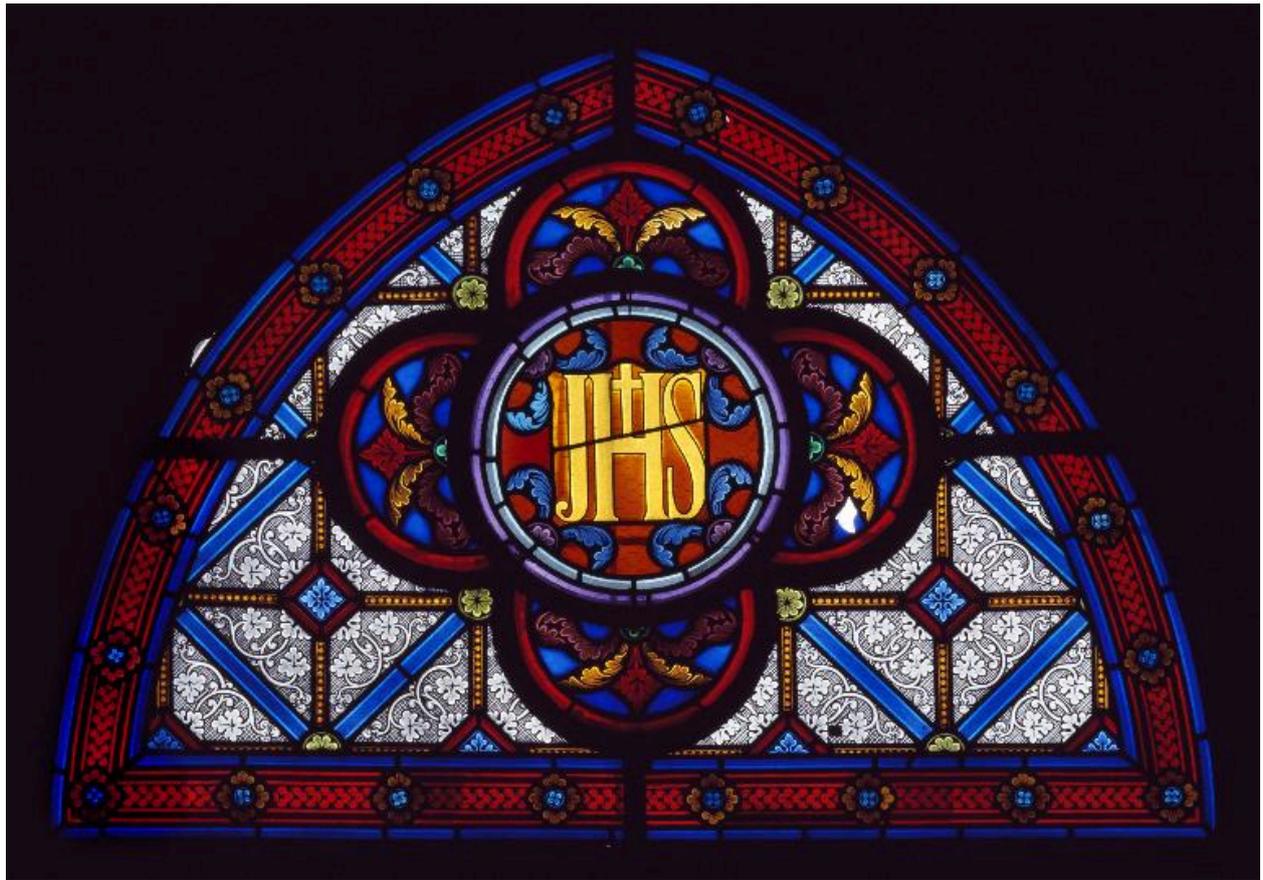
Vue générale de la
verrière de la baie 8.
Phot. Christiane Riboulleau
IVR22_20010201856XA

Vue générale de la verrière de la baie 8.

À l'exception d'une abondante représentation de feuillage, identique sur les trois verrières, chaque vitrail comporte un motif décoratif central différent : les lettres J.H.S. à la baie 8, une croix grecque et une Couronne d'épines sur fond de rayons lumineux à la baie 10, le monogramme de la Vierge (les lettres A.M. entrelacées) à la baie 12.

grillage de protection , plombs de casse
Quelques verres sont cassés.

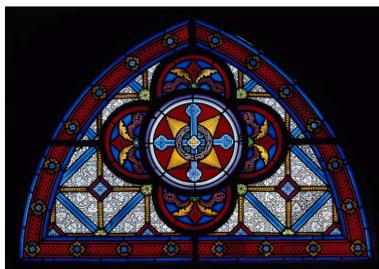
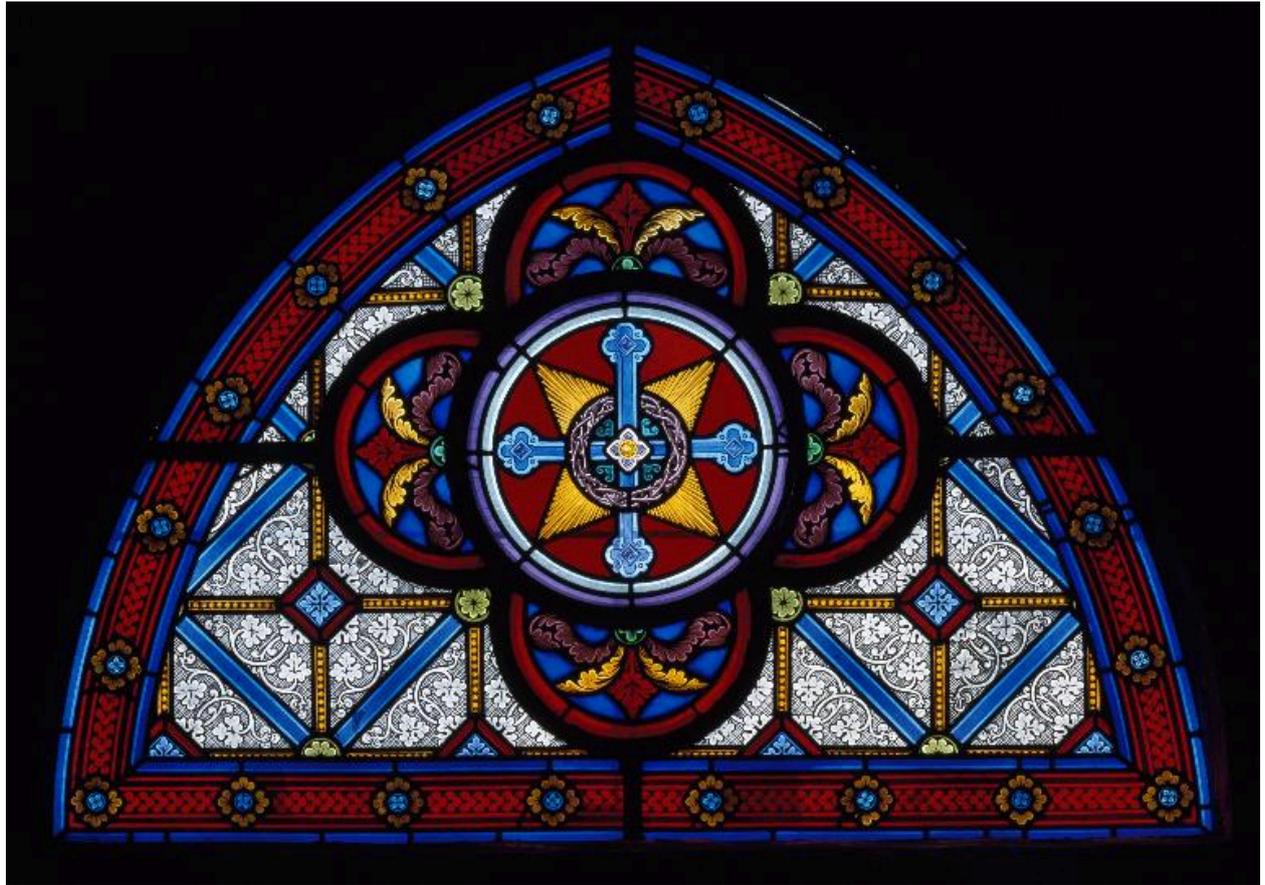
Vue générale de la
verrière de la baie 10.
Phot. Christiane Riboulleau
IVR22_20010201855XA

Vue générale de la verrière de la baie 10.

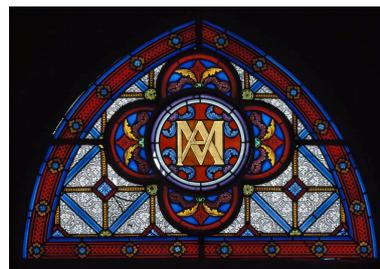
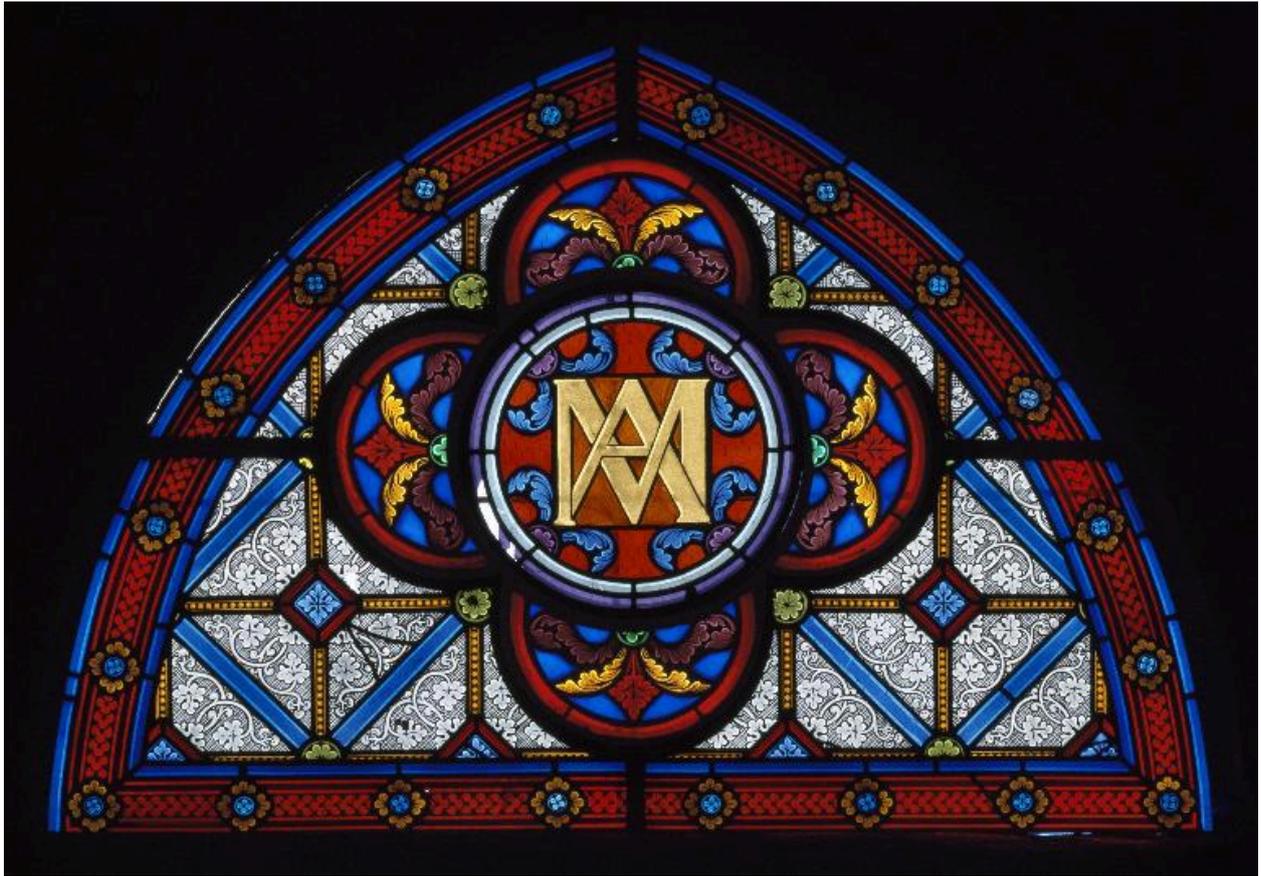
Vue générale de la
verrière de la baie 12.
Phot. Christiane Riboulleau
IVR22_20010201854XA

Vue générale de la verrière de la baie 12.
