Hauts-de-France, Oise
Noirémont
Moimont

Le hameau de Moimont

Cadre de l'étude : inventaire topographique Communauté de communes Oise Picarde

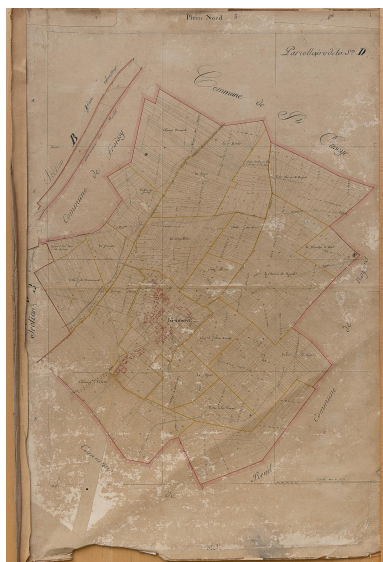
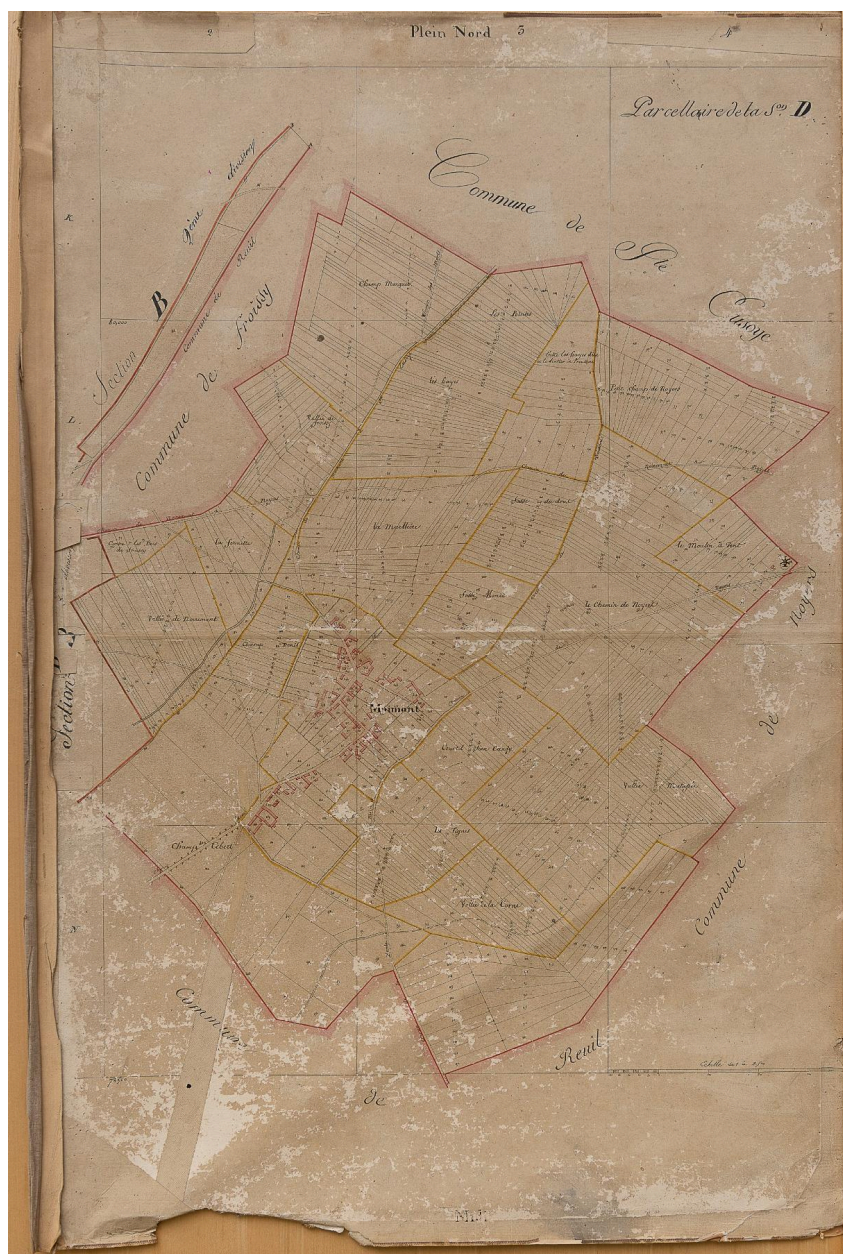
Noirémont. Cadastre napoléonien, section D, 1808 (AD Oise ; EDT 269/1 G 1).
Repro. Marc Kérignard
IVR32_20226000270NUCA

Noirmont. Cadastre napoléonien, section D, 1808 (AD Oise ; EDT 269/1 G 1).

Le plan d'assemblage du cadastre napoléonien de Sainte-Eusoye permet de se représenter la forme et le cadre du bâti de Moimont en 1809. L'habitat est dense et réparti le long de rues en forme d'escalier. Trente-deux maisons sont recensées en 1841.

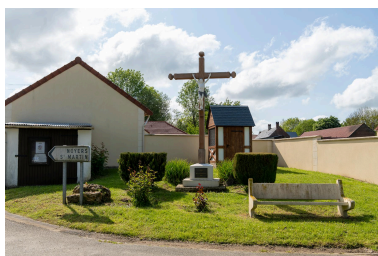
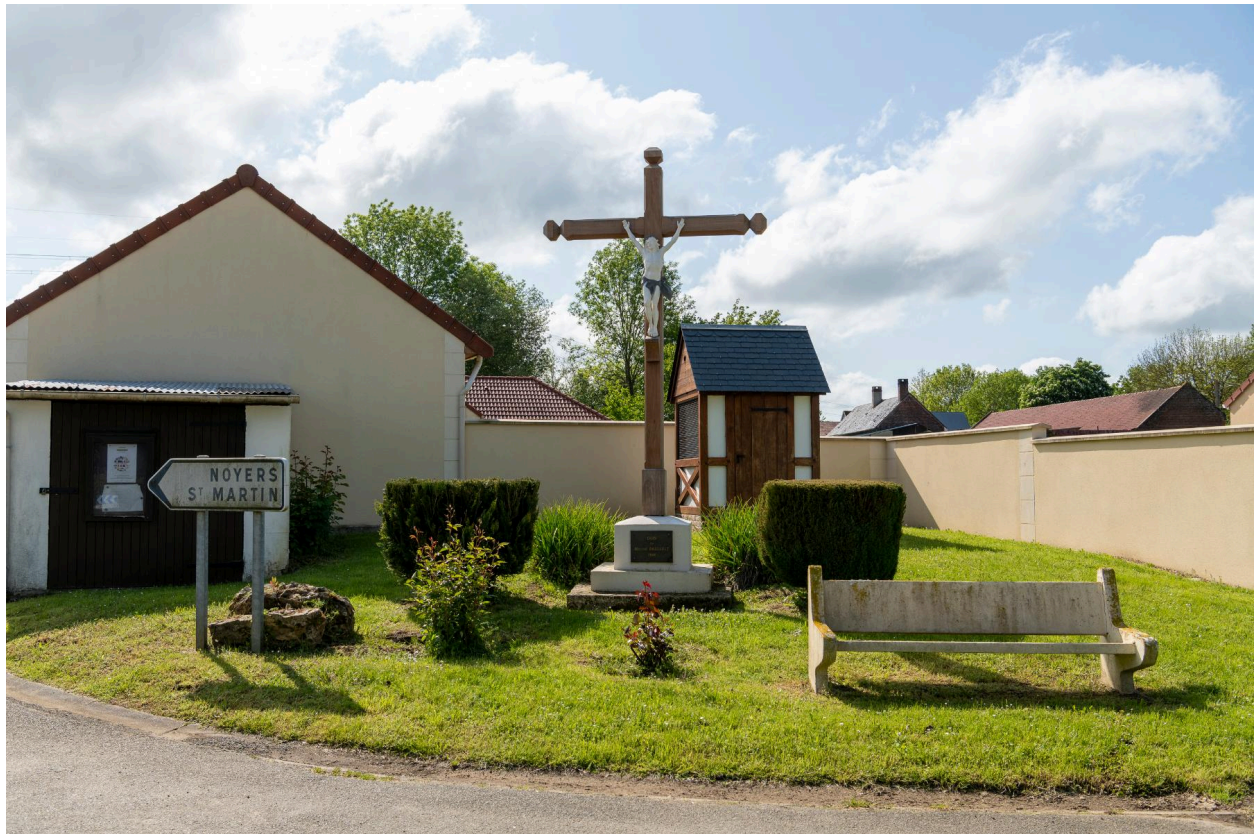
Place de Moimont avec croix de chemin et ancien puits couvert, vue depuis l'ouest.
Phot. Marc Kérignard
IVR32_20236000608NUCA

Place de Moimont avec croix de chemin et ancien puits couvert, vue depuis l'ouest.

Deux puits ont été relevés : le premier sur la placette où se tient la croix de chemin ; le second à côté de l'ancienne mare au bout de la rue de la Mare.

La croix de Moimont se situe sur la placette du hameau. D'après le travail de l'association pour la connaissance et la conservation des croix et calvaires du Beauvaisis, une première croix est érigée en 1856. Elle est relevée une première fois en 1929 avant d'être à nouveau réédifiée en 1986 grâce à un don de Marcel Dassault (voir l'inscription portée sur le socle).

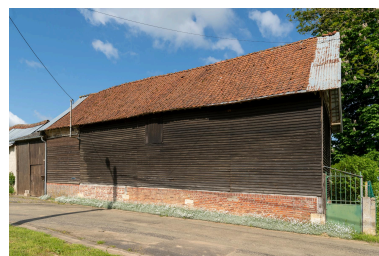
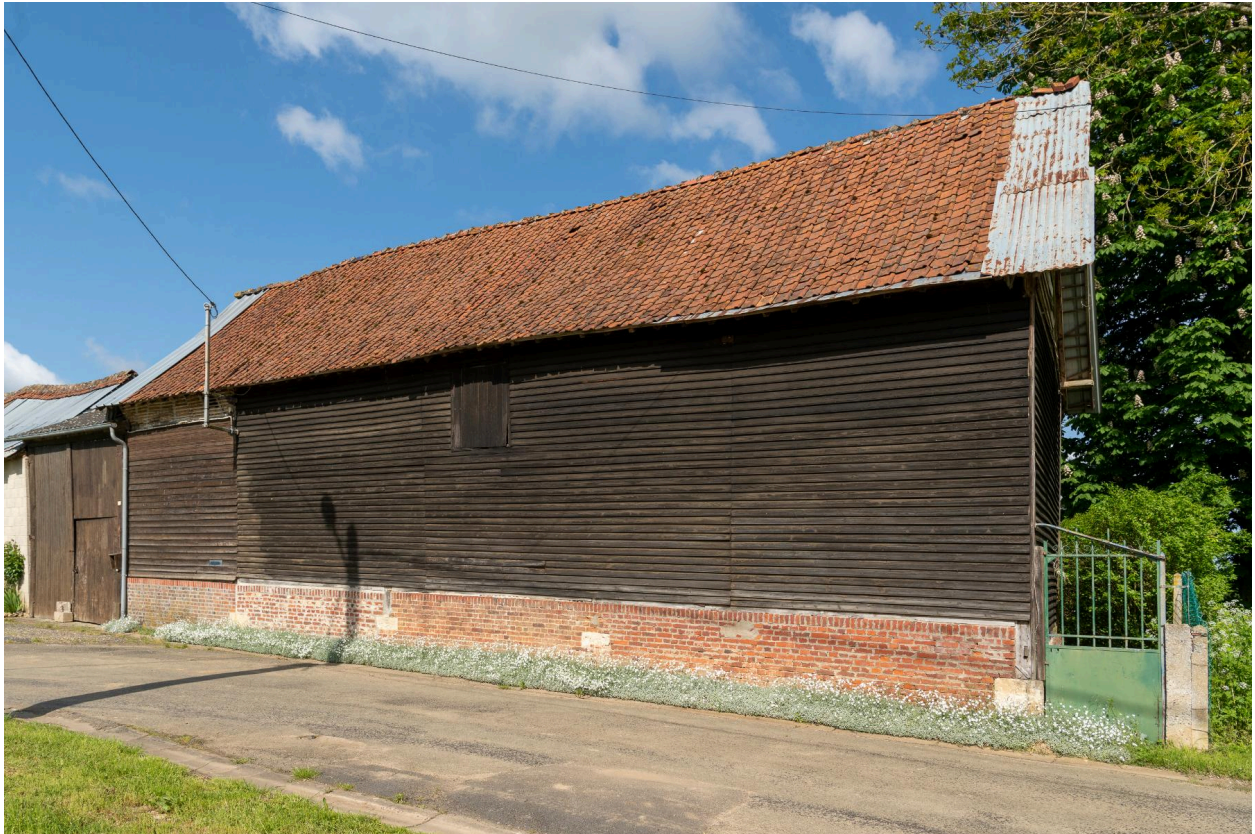
Ancienne grange avec essentage de bois et tuiles pannes, vue depuis l'est.
Phot. Marc Kérignard
IVR32_20236000609NUCA

Ancienne grange avec essentage de bois et tuiles pannes, vue depuis l'est.

Les bâtiments traditionnels en torchis et pans de bois, matériaux traditionnels des constructions picardes, sont rarement conservés. La grange alignée sur la rue au n°70 Grande Rue est un précieux exemple de ce type de construction. L'essentage de ses maçonneries grâce à des clins en bois permet de la protéger des intempéries. Le logis en ruines au bout de la rue de la Mare était également en pans de bois. Le clayonnage et le torchis sont bien visibles derrière l'enduit des murs.
