Hauts-de-France, Aisne
Vervins
Eglise paroissiale Notre-Dame, place de l' Eglise

Ancienne clôture de chœur, actuellement clôture des fonts baptismaux

Numéro de dossier : IM02002026
Date de l'enquête initiale : 1999
Date(s) de rédaction : 2000
Cadre de l'étude : inventaire topographique ville de Vervins, mobilier et objets religieux
Degré d'étude : étudié

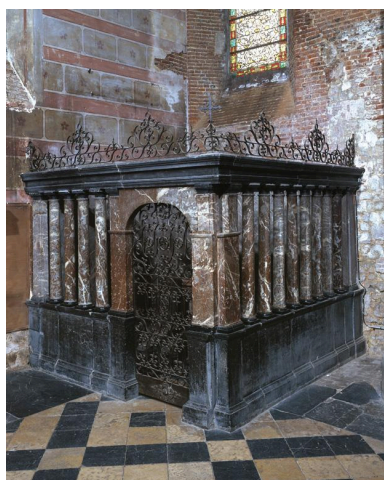
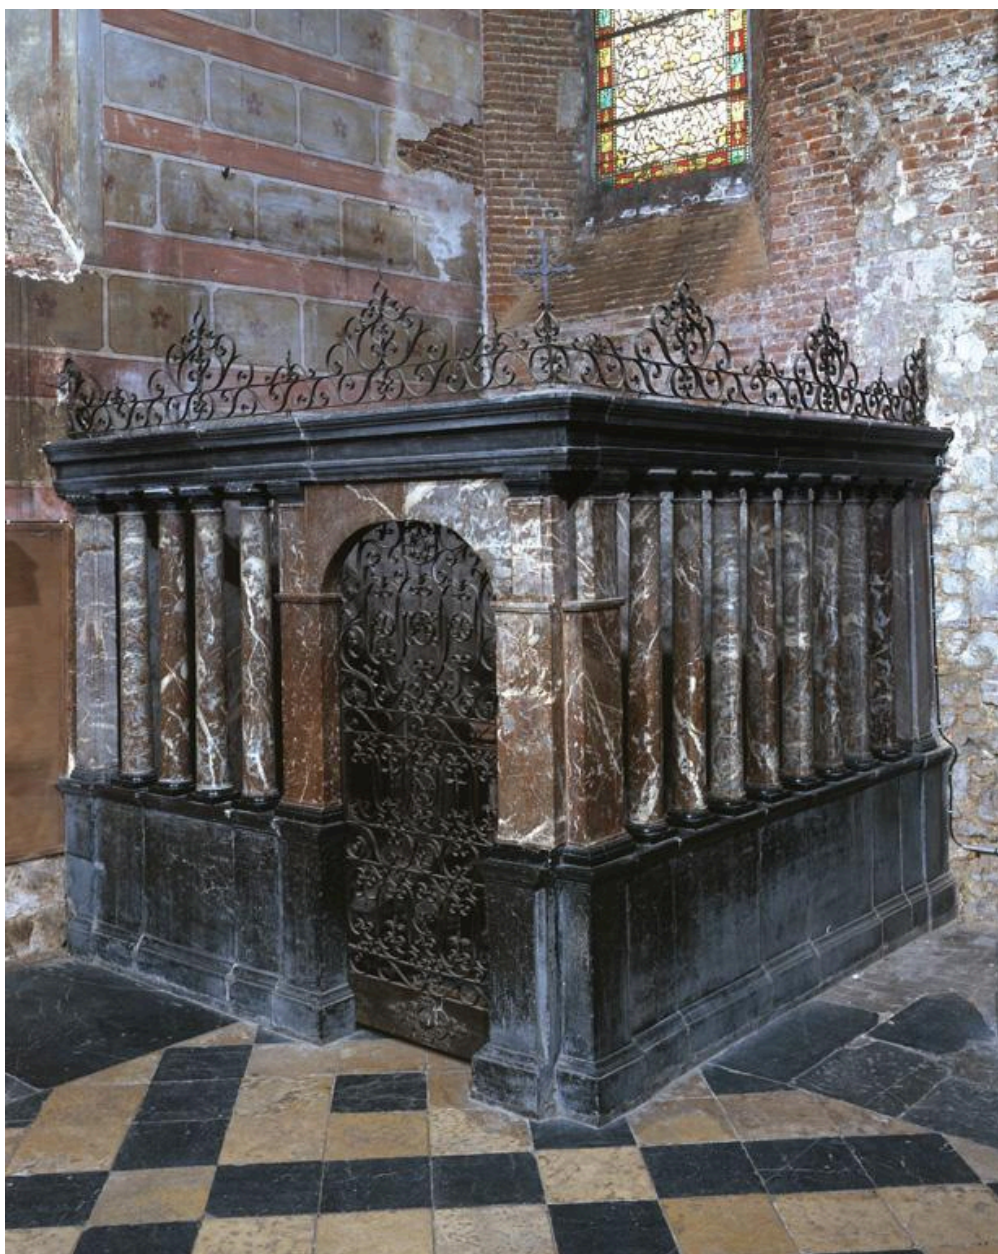
IVR22_19990202912VA

La clôture est composée d'un soubassement plein en calcaire noir, surmonté de 12 colonnes monolithes et 5 pilastres, en marbre rouge veiné. Leurs chapiteaux et l'entablement ont été taillés dans le calcaire noir. Un décor, constitué par des rouleaux en fer forgé, couronne l'entablement.

La clôture des fonts baptismaux a été constituée à partir d'éléments provenant de l'ancienne clôture de chœur. Elle a perdu de nombreux petits éclats de pierre. Plusieurs chapiteaux ont été refixés au ciment et témoignent d'une restauration.

Vue générale.
