Hauts-de-France, Aisne  
Saint-Quentin  
Ancienne collégiale royale, actuellement basilique Saint-Quentin

## **Haut-relief (décor d'architecture, décor intérieur) : deux chanoines priant la Vierge**

Numéro de dossier : IM02004718  
Date de l'enquête initiale : 2010  
Date(s) de rédaction : 2010  
Cadre de l'étude : enquête thématique régionale la basilique de Saint-Quentin  
Degré d'étude : étudié

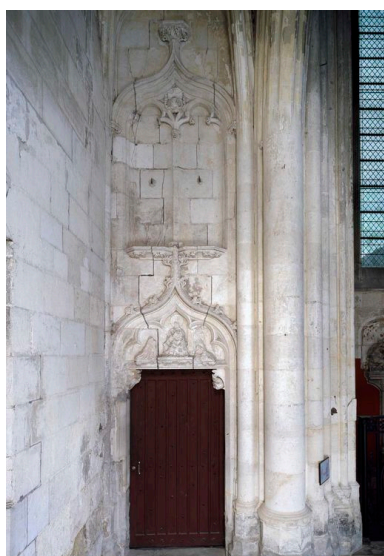
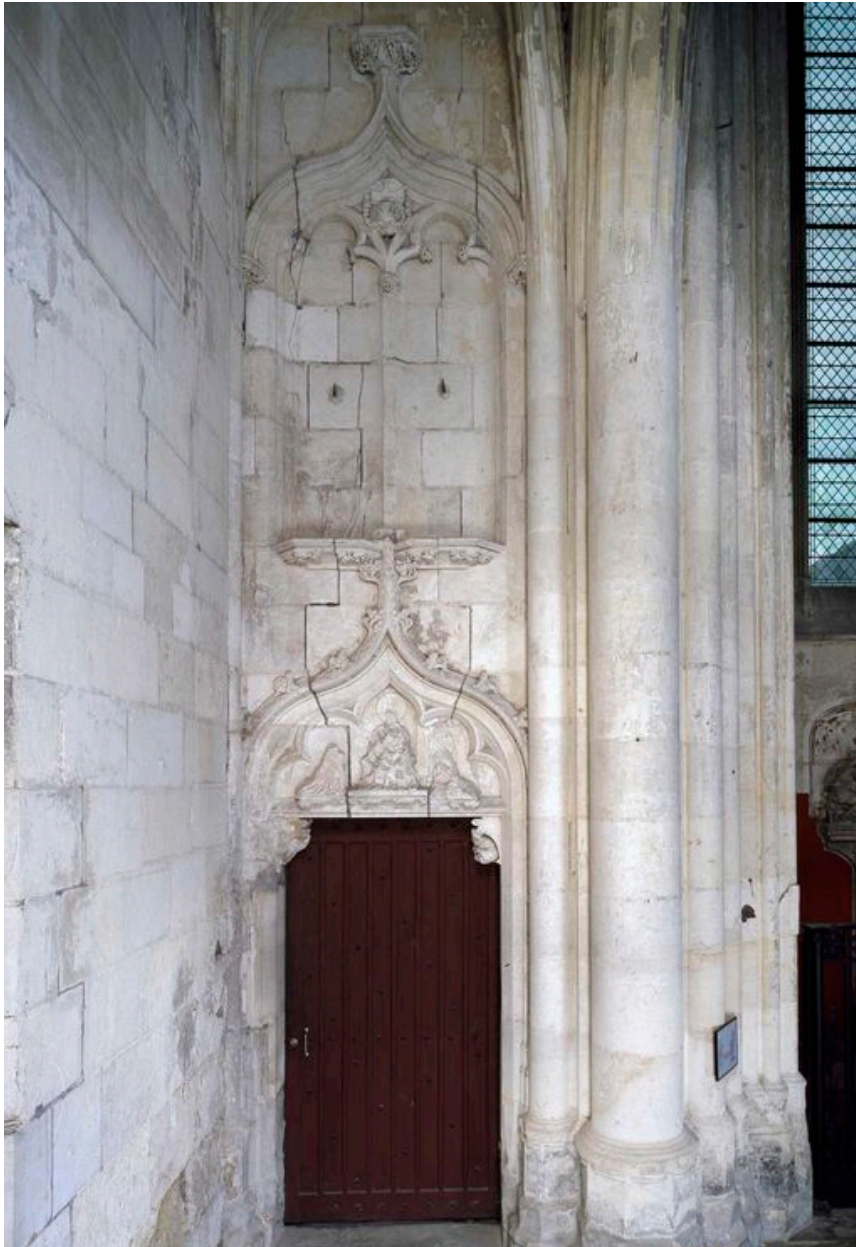
IVR22\_20100200109VA

Vue générale.

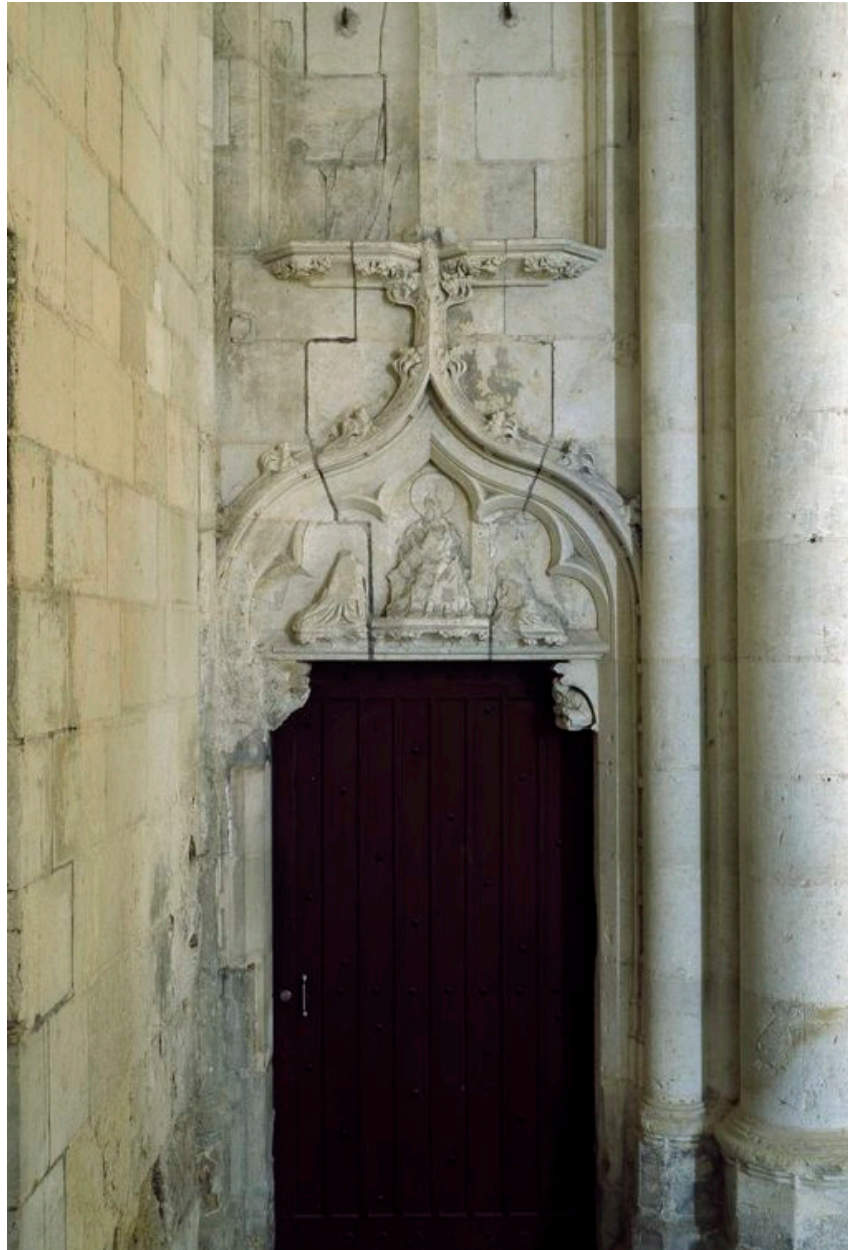
IVR22\_20100200114XA

Les trois personnages du tympan de la porte ont été mutilés et le saint central a été bûché. Le Christ de la partie supérieure a été décapité. Il manque les statues des niches. La pierre du corbeau gauche est rongée. Des pierres ont été remplacées après la Première Guerre mondiale.

Vue du décor de la porte.

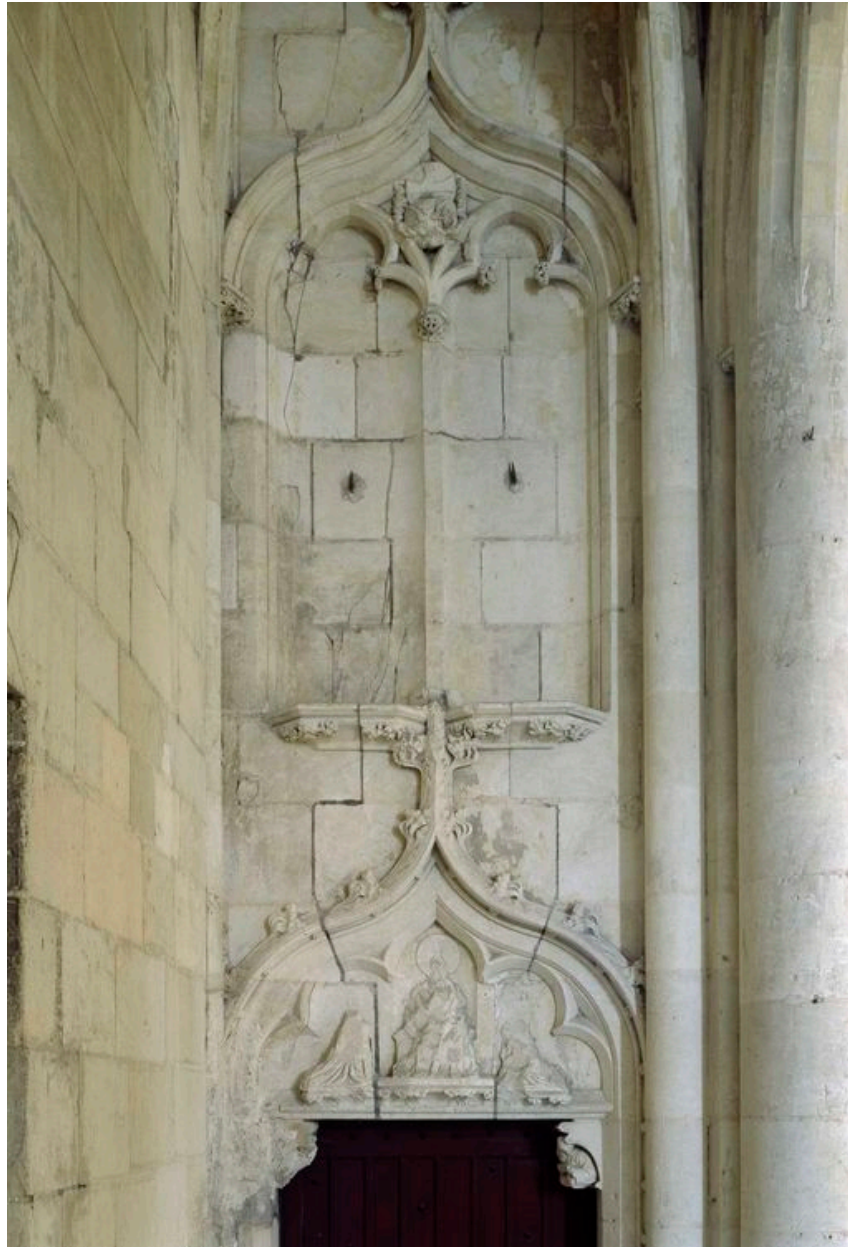
Vue du décor du mur.  
Phot. Thierry Lefébure  
IVR22\_20100200149XA

Vue du décor du mur.

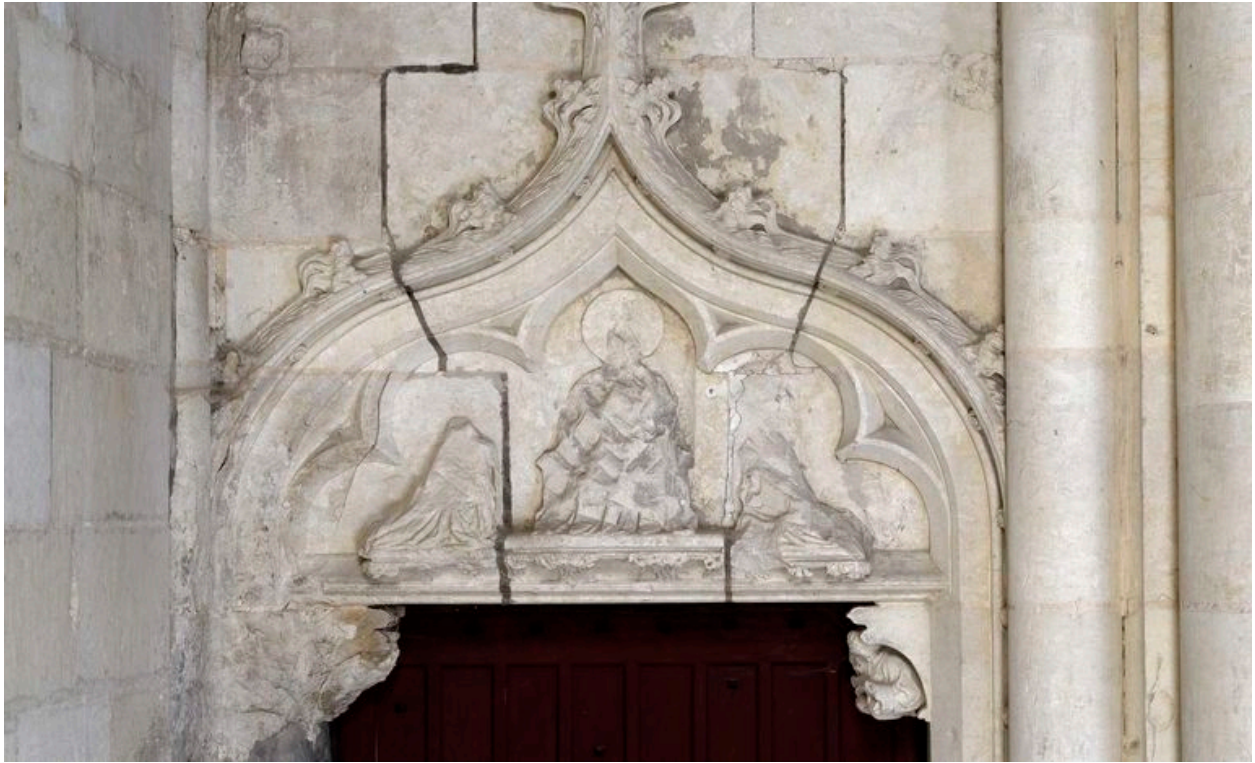
IVR22\_20100200116XA

Le tympan de la porte est orné de trois personnages. Le personnage principal, auréolé, est assis de face dans un fauteuil. Ce personnage, enveloppé dans des draperies, pourrait être la Vierge. Elle est vénérée par deux personnages (des chanoines ?) agenouillés de profil. Le baron de Guilhermy, en 1855, y voit la Vierge entre deux chanoines agenouillés. Ces trois figures sont sur des socles soulignés d'un épais feuillage de style flamboyant. Le tympan affecte la forme d'un arc en accolade, dans lequel est inscrit un arc polylobé. Les rampants de l'arc sont couverts de feuillages qui se rejoignent et forment un fleuron. Les deux corbeaux de la porte portaient la représentation d'un homme. Le corbeau gauche est très rongé, mais le corbeau droit montre un homme accroupi, portant un chapeau et tenant un phylactère. La partie supérieure du mur est occupée par deux niches juxtaposées, chacune étant couverte d'un arc trilobé, et réunies sous un arc en accolade. A l'exception de feuillages, le décor figuré repose sur un Christ en buste, reconnaissable à son auréole crucifère et émergeant de nuées.

Vue du décor du tympan de la porte.
