Hauts-de-France, Aisne
Soissons
Cathédrale Saint-Gervais-Saint-Protais, place Cardinal-Binet

Clôture de chœur, de style néogothique

Numéro de dossier : IM02005385
Date de l'enquête initiale : 2004
Date(s) de rédaction : 2012
Cadre de l'étude : mobilier et objets religieux la cathédrale de Soissons
Degré d'étude : étudié

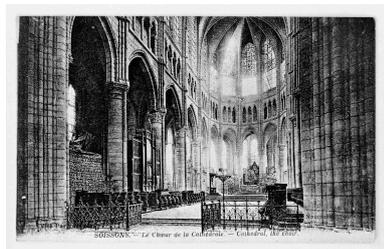
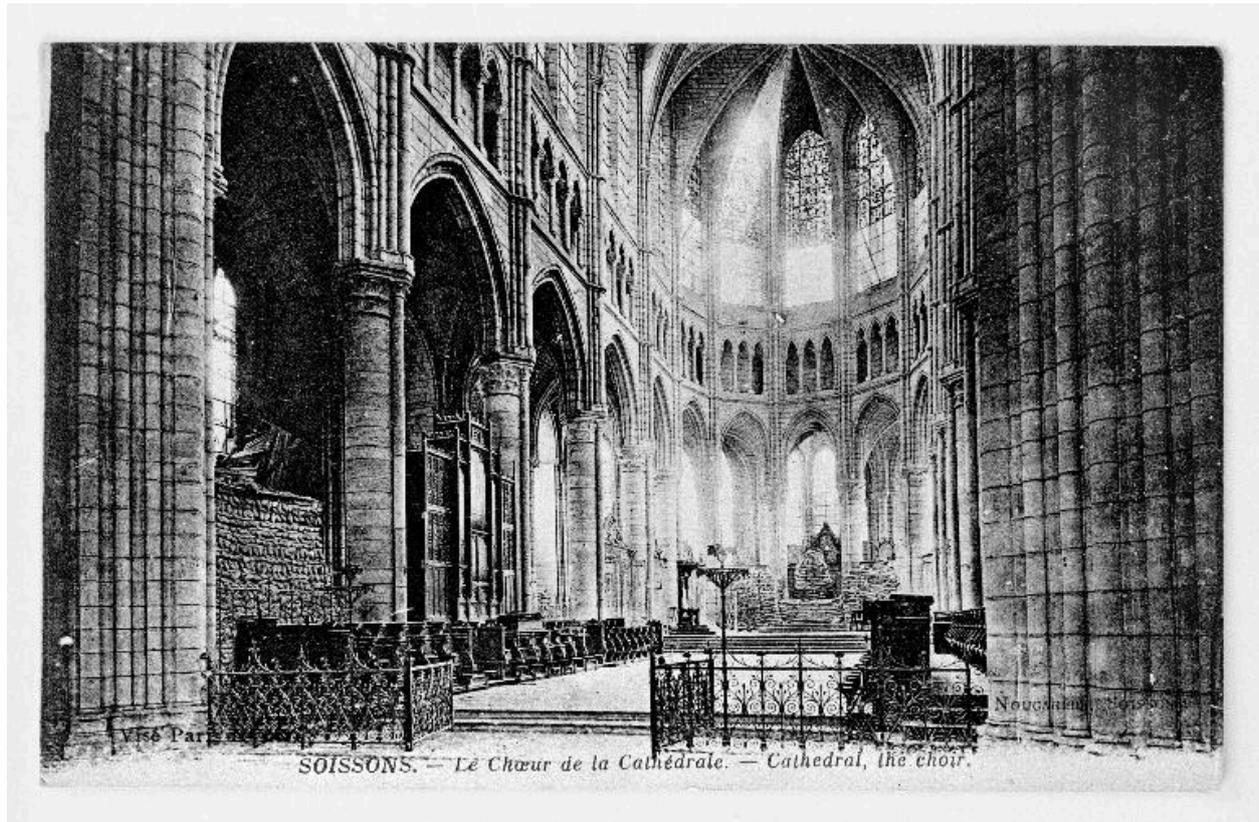
Carte postale montrant l'intérieur du chœur vers 1916, avec la clôture en fer forgé présente à l'entrée (A Évêché Soissons : série Y).
Phot. Riboulleau Christiane
IVR22_20030200225ZB

Carte postale montrant l'intérieur du chœur vers 1916, avec la clôture en fer forgé présente à l'entrée (A Évêché Soissons : série Y).

La clôture paraît avoir peu souffert des bombardements de la Première Guerre mondiale. Il y manque aujourd'hui la partie occidentale qui fermait l'entrée du chœur, sans doute démontée lors de l'installation d'un autel permettant de célébrer la messe face aux fidèles, après le concile Vatican II. Cet élément de l'ouvrage est néanmoins conservé dans une dépendance de la cathédrale.

La grille basse qui fermait l'entrée du chœur et comportait deux battants centraux ainsi que des luminaires n'est plus en place. Elle a vraisemblablement été déposée quand le maître-autel a été avancé à l'entrée du chœur, dans le respect des prescriptions du concile Vatican II. Néanmoins elle existe toujours et est conservée dans une dépendance de la cathédrale. Les grilles en place ne sont pas en bon état. Il y manque des enroulements et l'extrémité de fers. Certains motifs sont enfoncés et brisés. des points de rouille apparaissent. La peinture et la dorure sont usées.

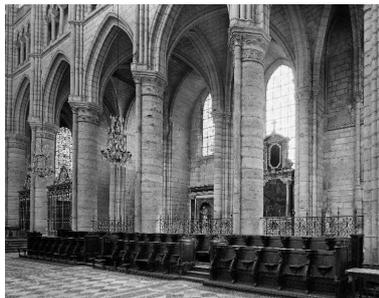
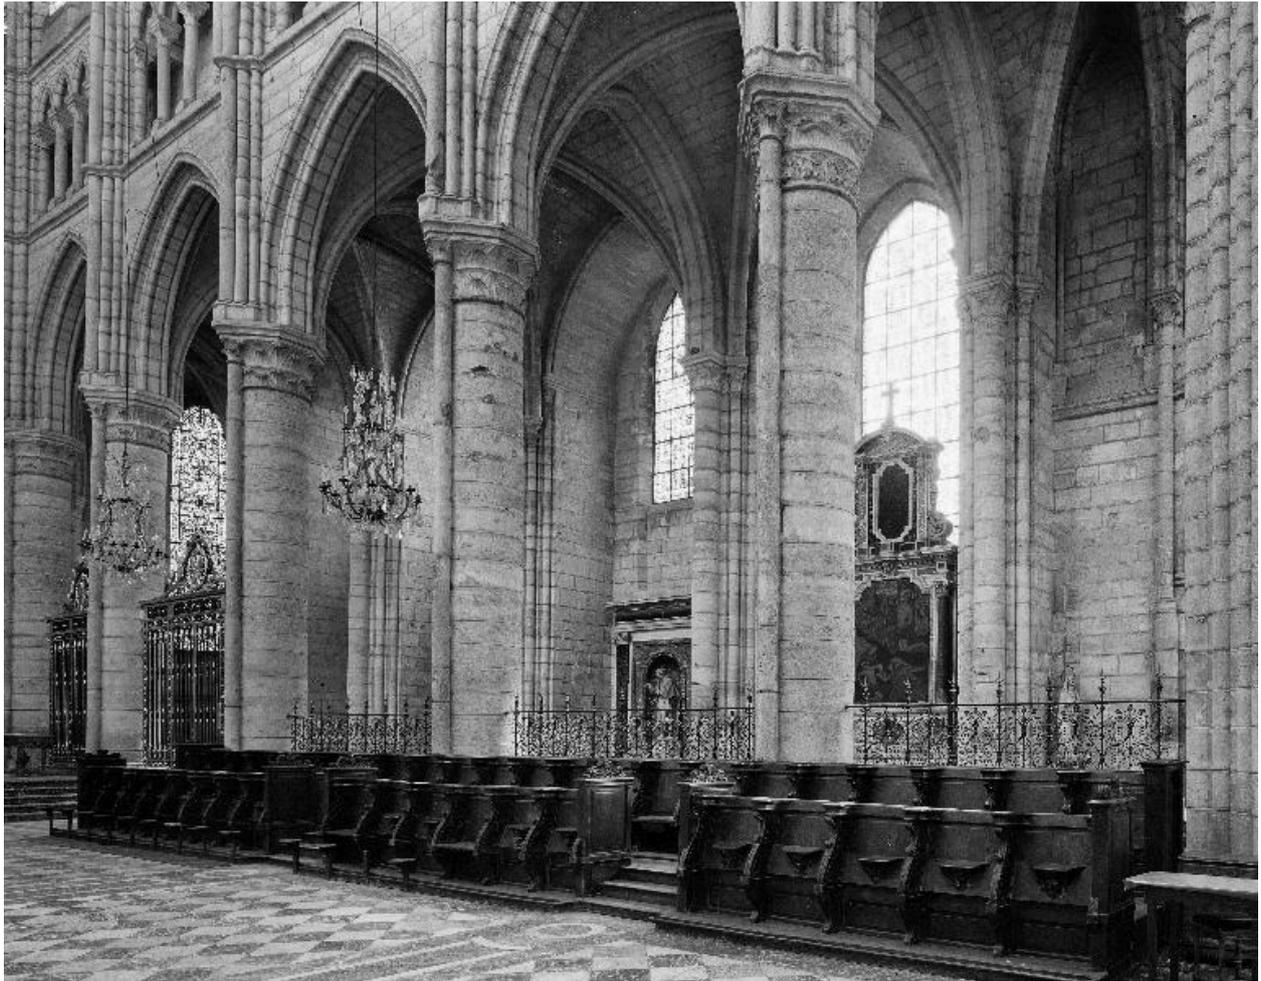
Vue des grilles qui longent le côté sud du chœur.
Phot. Irwin Leullier
IVR22_20010202490V

Vue des grilles qui longent le côté sud du chœur.

Le chœur est bordé au nord et au sud par une suite de cinq grilles à double face : trois au sud et deux seulement au nord, à cause de la présence de l'orgue de chœur. Elles sont fixées sur un mur bahut et occupent la partie inférieure des entrecolonnements. Elles adoptent un tracé rectiligne à l'arrière des stalles. La grille du premier entrecolonnement occidental, tant au nord qu'au sud, est constituée de six panneaux verticaux juxtaposés. Les trois autres grilles sont formées de huit panneaux juxtaposés.

h = 185 ; la = 458. Ces mesures sont celles de la grille des deuxième et troisième entrecolonnements. La grille du premier entrecolonnement occidental mesure 235 cm de hauteur.

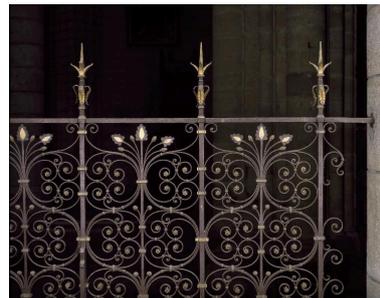
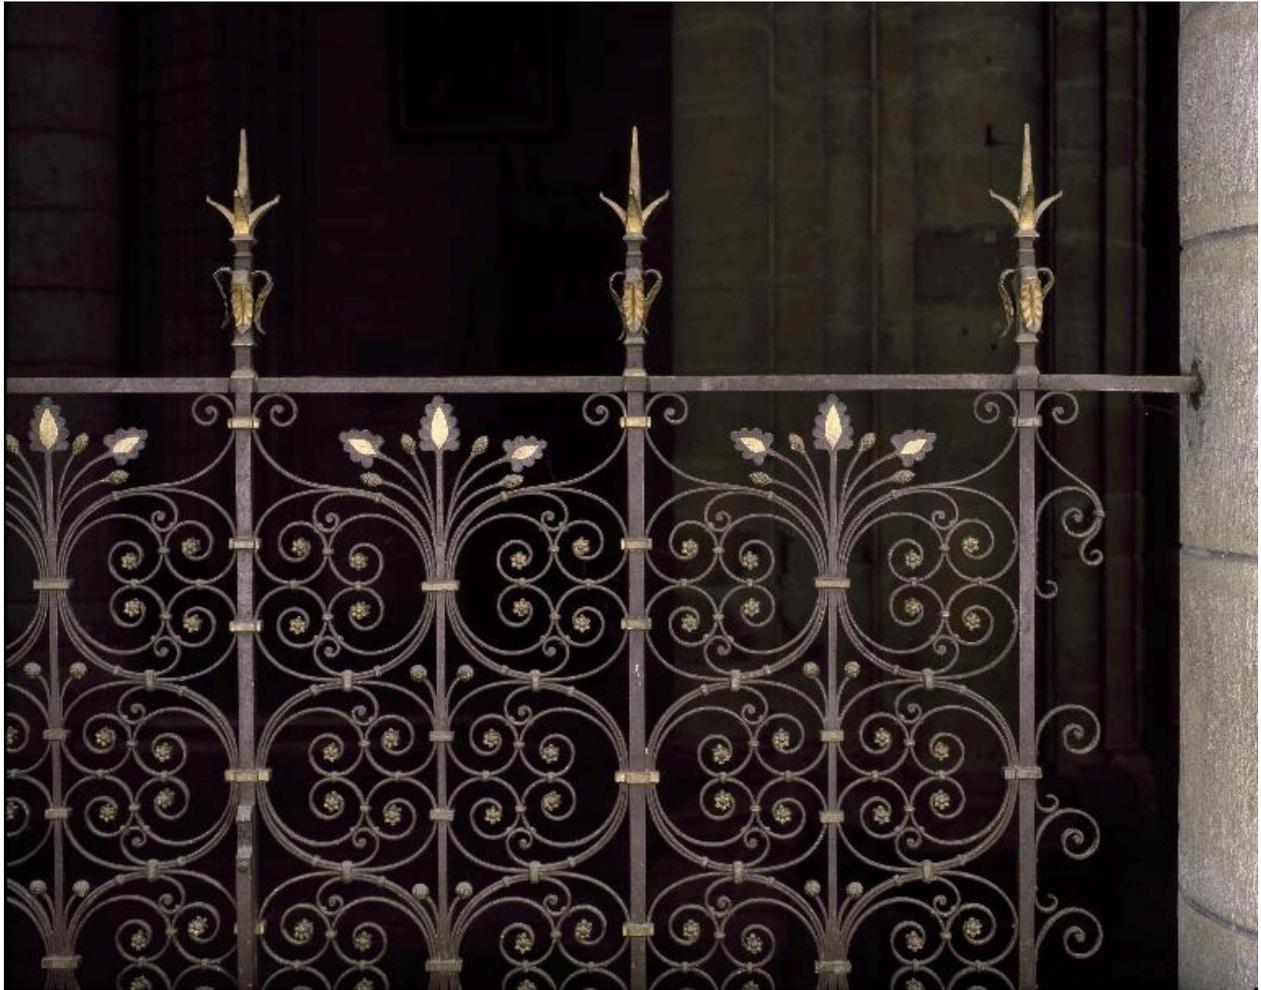
Détail de la clôture.
Phot. Irwin Leullier
IVR22_20010202381XA

Détail de la clôture.

Ces grilles, inspirées par des modèles médiévaux, sont réalisées avec des fers de section carrée et des fers méplats forgés, dont les éléments sont assemblés par des rivets ou à l'aide de colliers. Outre le décor formé par le tracé des fers cintrés et enroulés, les grilles sont ornées de motifs en fer étampé ou de pièces rapportées en tôle de fer découpée, étampée, ou repoussée et relevée. L'ensemble est peint en noir, hormis les colliers et quelques éléments du décor qui sont rehaussés de peinture dorée.

La grille est constituée d'enroulements ou de tiges cintrées qui se terminent par des rosaces, par des feuilles ou par des arums en graine.
