Hauts-de-France, Somme
Pendé
Salenelle
3, 3 bis rue des Verrotiers

Ancienne ferme

Numéro de dossier : IA80007679
Date de l'enquête initiale : 2005
Date(s) de rédaction : 2005
Cadre de l'étude : inventaire préliminaire arrière-pays maritime picard
Degré d'étude : étudié

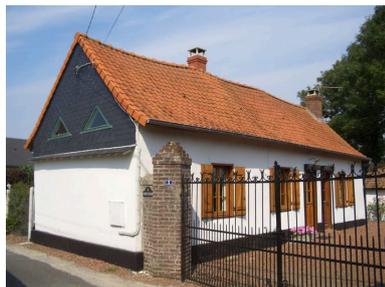
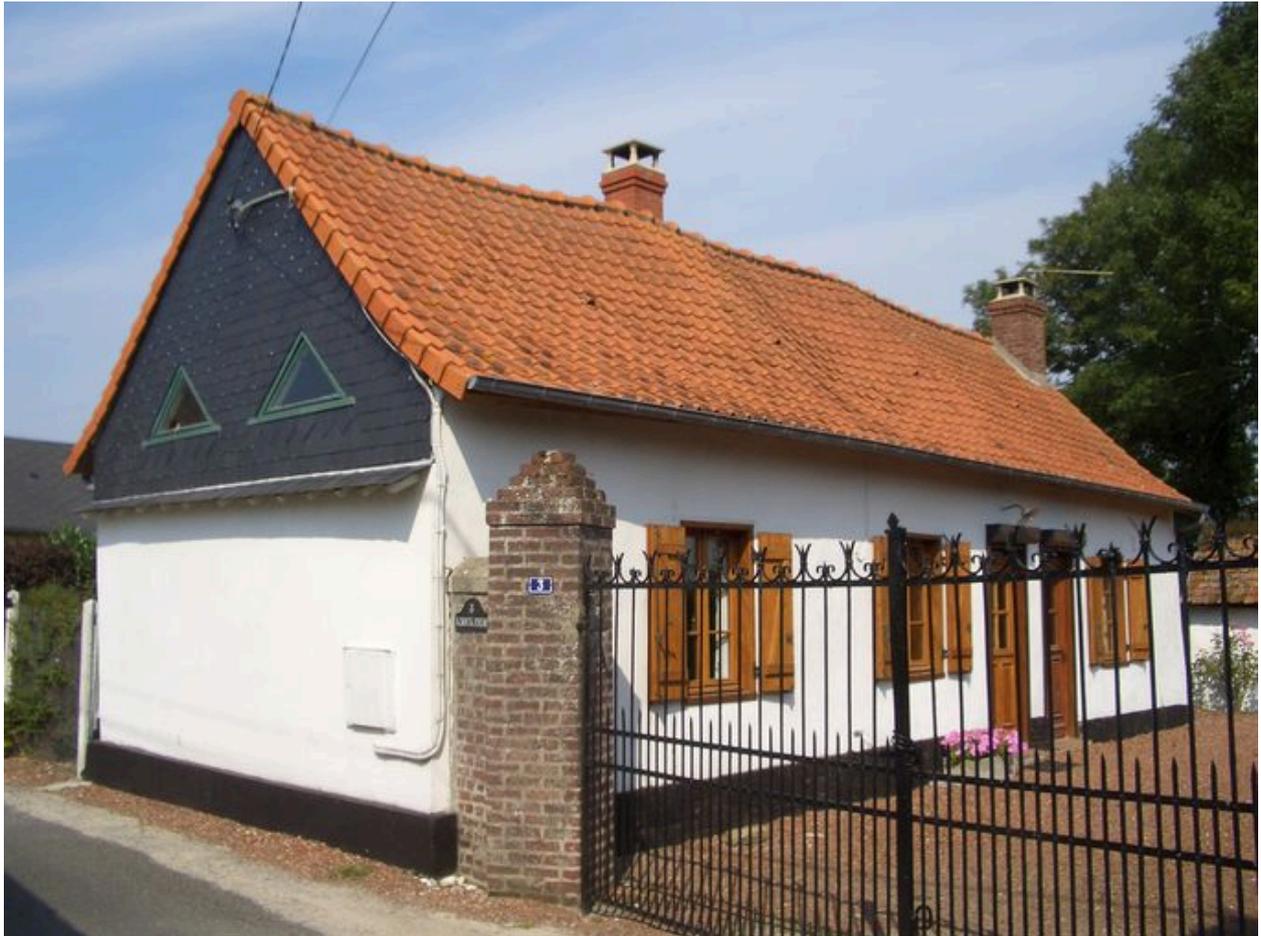
Vue du logis.
Phot. Inès Guérin
IVR22_20078005331NUCA

Vue du logis.

Cet ensemble architectural possède un logis situé perpendiculairement à la voie de circulation. Sa structure est en torchis et pans de bois sur solin en brique. Le mur occidental bénéficie d'un essentage d'ardoise le protégeant des aspérités de la pluie. Long de cinq travées, le logis est pourvu d'un four à pain orienté au nord, dont le cul-de-four en brique est protégé d'un petit appentis en tuiles. Le toit à longs pans en tuile abrite un comble à surcroît dont la charpente, d'après le tracé sinueux qu'elle dessine, semble d'origine. Les dépendances, l'une en torchis, l'autre en brique, sont situées au fond de la cour, tournées vers l'ouest. Il s'agit probablement d'une remise et d'une porcherie. Les toitures, l'une plus basse que l'autre, sont en pannes picardes avec brique au faîtage. La grange, située au sud de la propriété, dessine un L. La façade sur rue en brique est complétée aux murs gouttereaux par une structure en pans de bois et torchis. Le toit à longs pans est couvert en ardoise et en tôles.

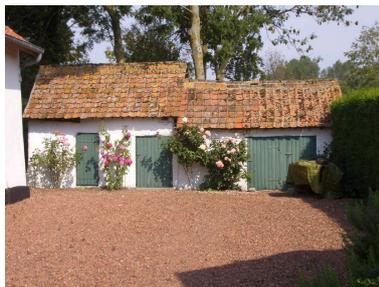
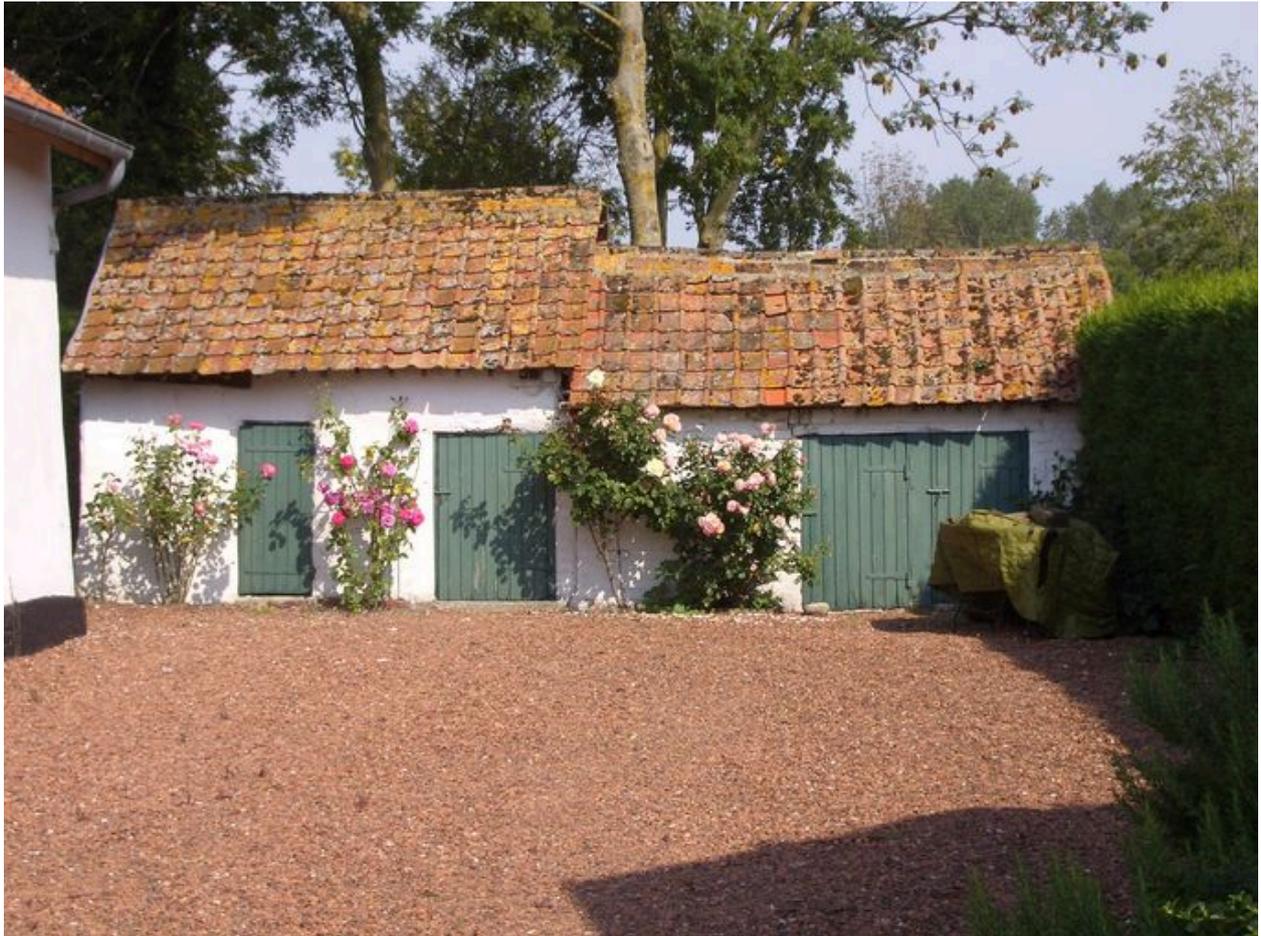
Vue des étables à
cochons en fond de cour.
Phot. Inès Guérin
IVR22_20078005333NUCA

Vue des étables à cochons en fond de cour.

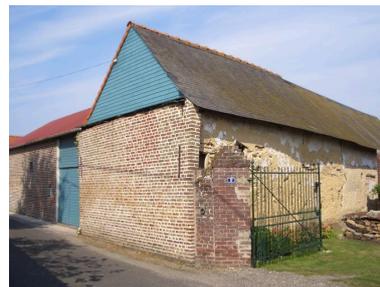
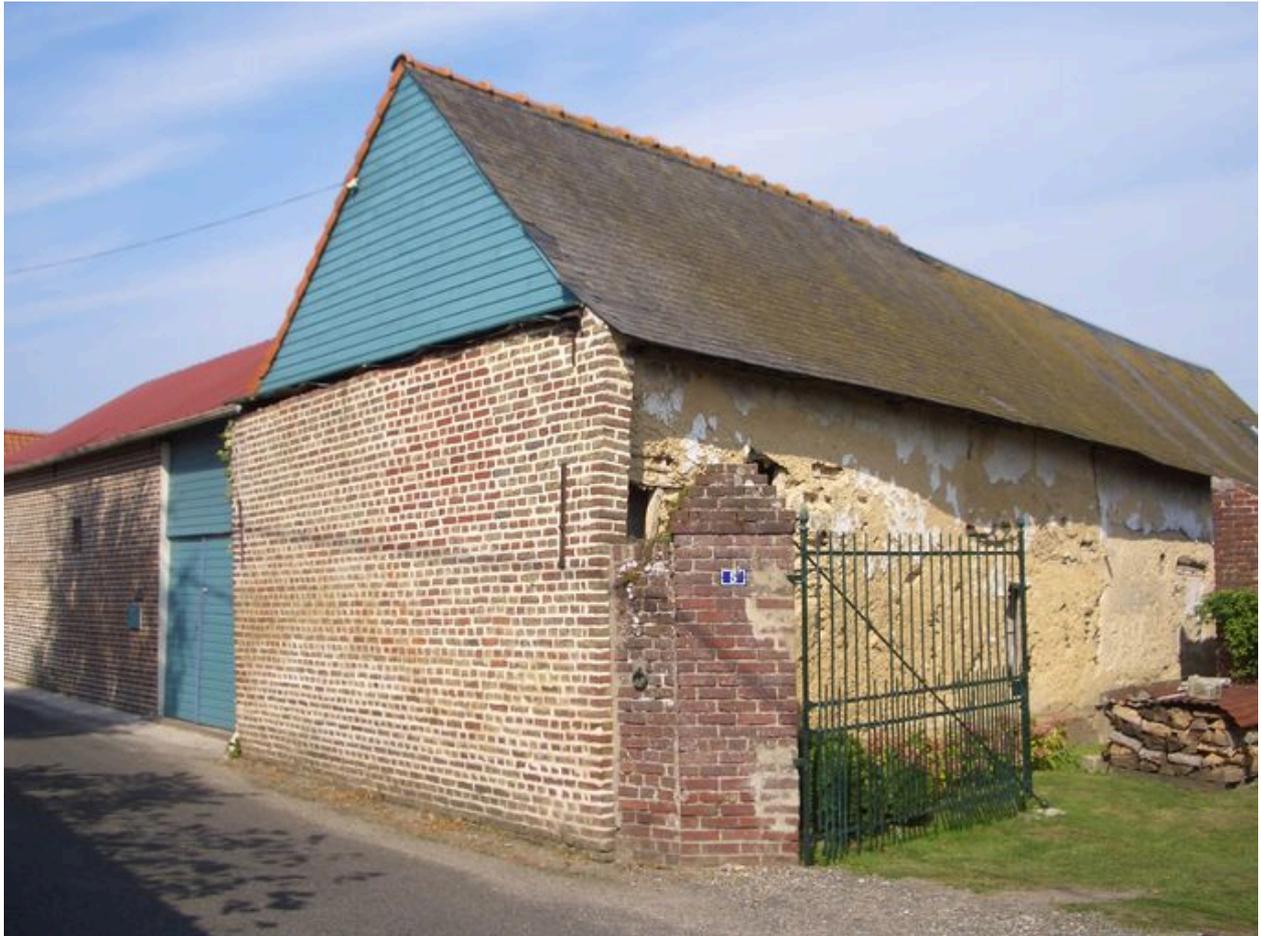
Vue de la grange.
Phot. Inès Guérin
IVR22_20078005235NUCA

Vue de la grange.

Ne figurant pas sur le cadastre napoléonien, cette fermette a donc été construite ultérieurement, probablement au cours de la seconde moitié du 19e siècle. Aujourd'hui, la grange a été convertie en habitation et dépend d'une autre propriété.
