Hauts-de-France, Aisne Tergnier Fargniers 22 rue Henri-Martin

Ancienne ferme

Numéro de dossier : IA02010923 Date de l'enquête initiale : 2017 Date(s) de rédaction : 2017

Cadre de l'étude : enquête thématique régionale La première Reconstruction, patrimoine de la Reconstruction

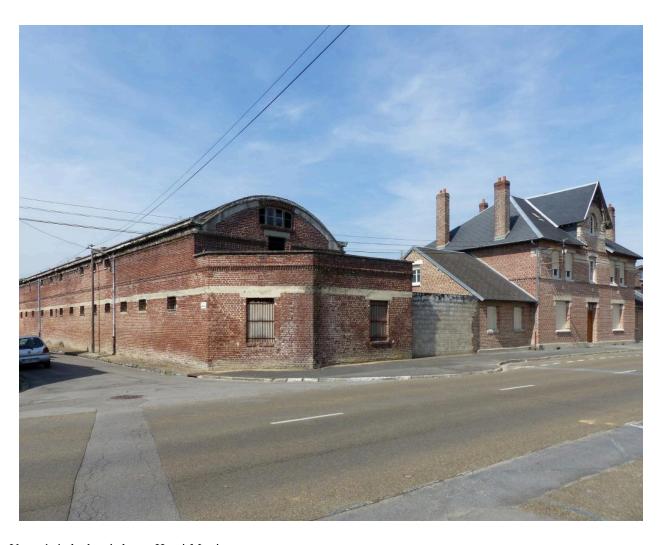
IVR32_20170205612NUCA

Vue générale depuis la rue Henri-Martin.

L'édifice, qui occupe une vaste parcelle traversante, comprend trois bâtiments disposés autour d'une cour : un logis sur rue et deux anciennes étables au nord et au sud de la cour. Le logis à étage carré et étage de comble, flanqué de deux ailes en rez-de-chaussée, est construit en briques et couvert d'ardoises. Les anciennes étables sont construites en briques avec une couverture cintrée en béton. Le portail sud est supprimé.

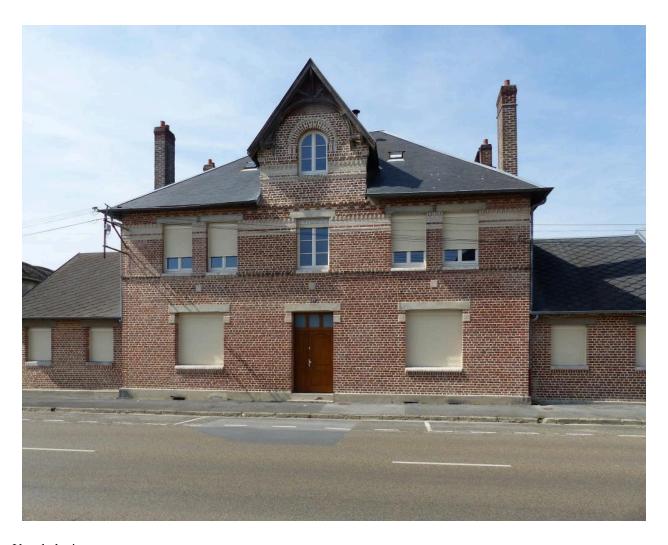
IVR32_20170205613NUCA

Vue du logis sur rue.

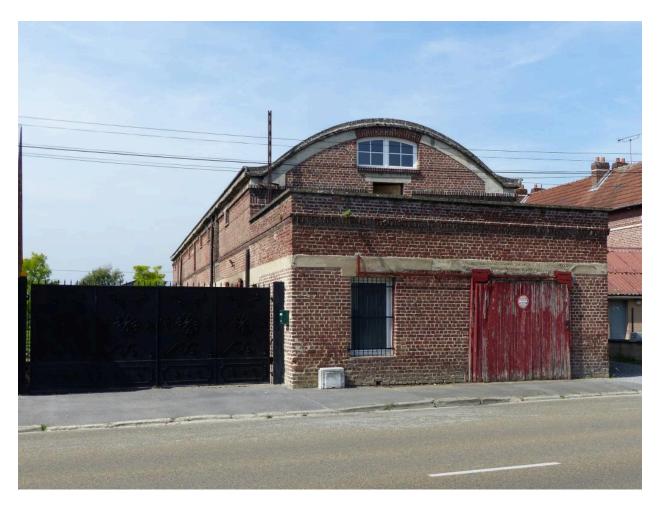
IVR32_20170205614NUCA

Vue de l'étable au nord de la cour.

L'édifice est représentatif des fermes reconstruites à Fargniers après la Première Guerre mondiale, comprenant des étables à couverture cintrée en béton et dont subsistent d'autres exemples rue Jules-Ferry et rue Faidherbe.
