Hauts-de-France, Oise
Catheux
rue Principale

Église paroissiale Saint-Denis de Catheux

Numéro de dossier : IA60003182
Date de l'enquête initiale : 2021
Date(s) de rédaction : 2021
Cadre de l'étude : inventaire topographique Communauté de communes Oise Picarde
Degré d'étude : repéré
Référence du dossier Monument Historique : PA60000084

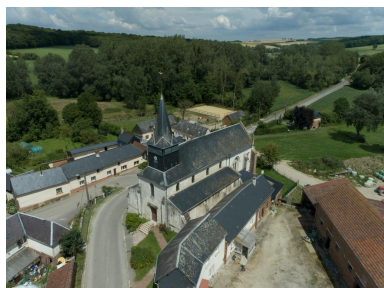
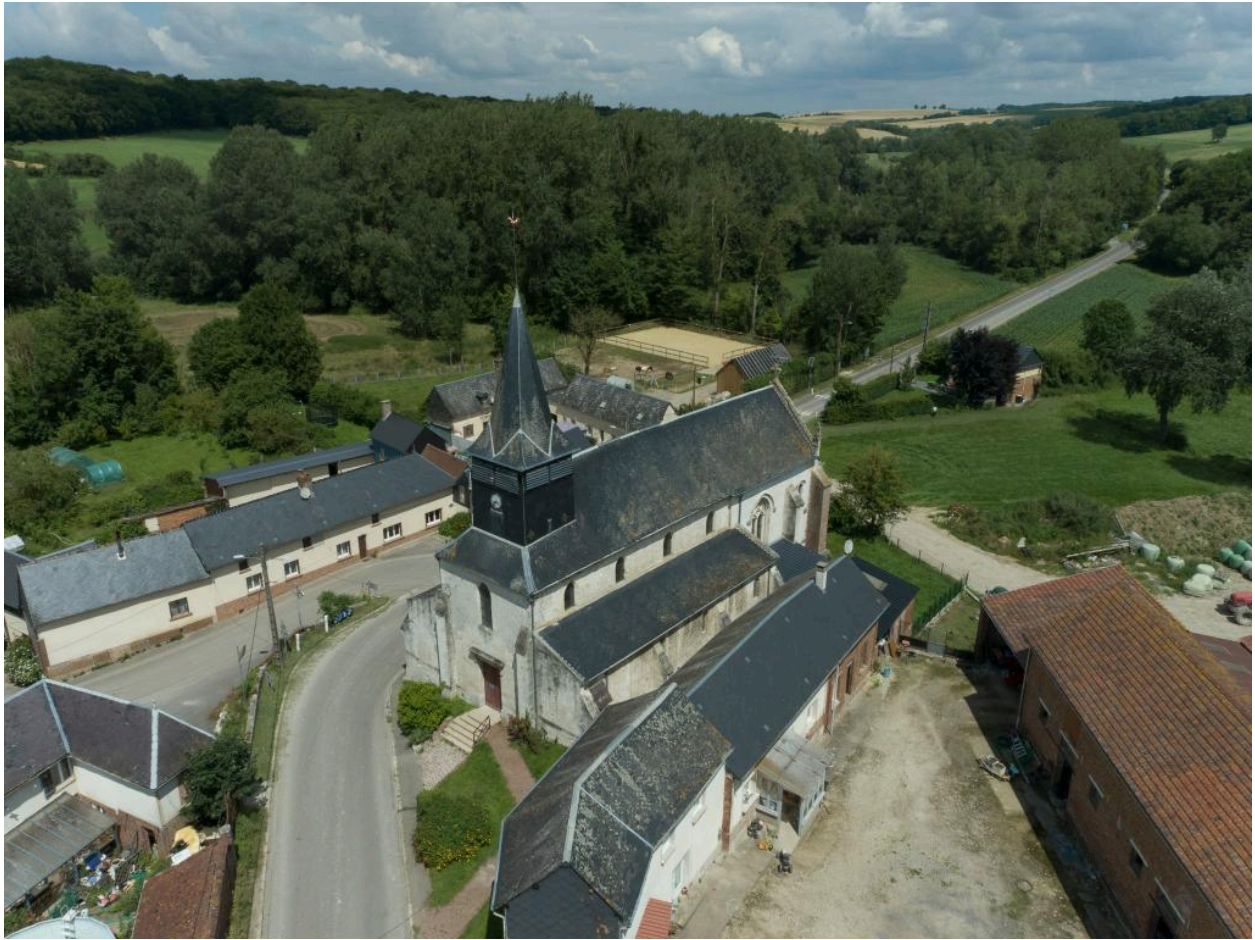
Vue générale aérienne de
l'église depuis le sud-ouest.
Phot. Marc Kérignard
IVR32_20216000778NUCA

Vue générale aérienne de l'église depuis le sud-ouest.

L'église est implantée au cœur du village, juste au nord de la place publique. Orienté, l'édifice a un plan simple : une nef à trois vaisseaux (un vaisseau central et deux collatéraux), complétée par un chœur, plus étroit, à chevet plat. La nef se décompose en quatre travées à deux niveaux d'élévation : les grandes arcades et les fenêtres hautes. Les arcades, en arc brisé, retombent sur des piliers cruciformes. Les baies des collatéraux sont en plein cintre.

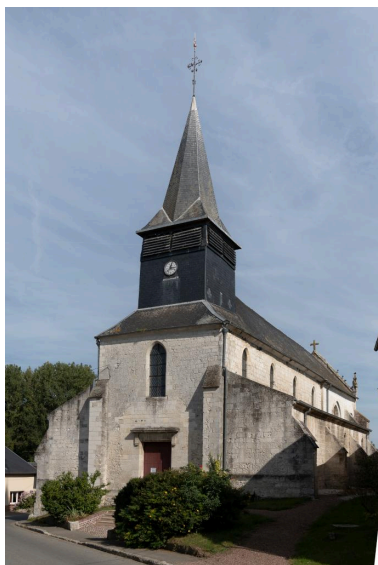
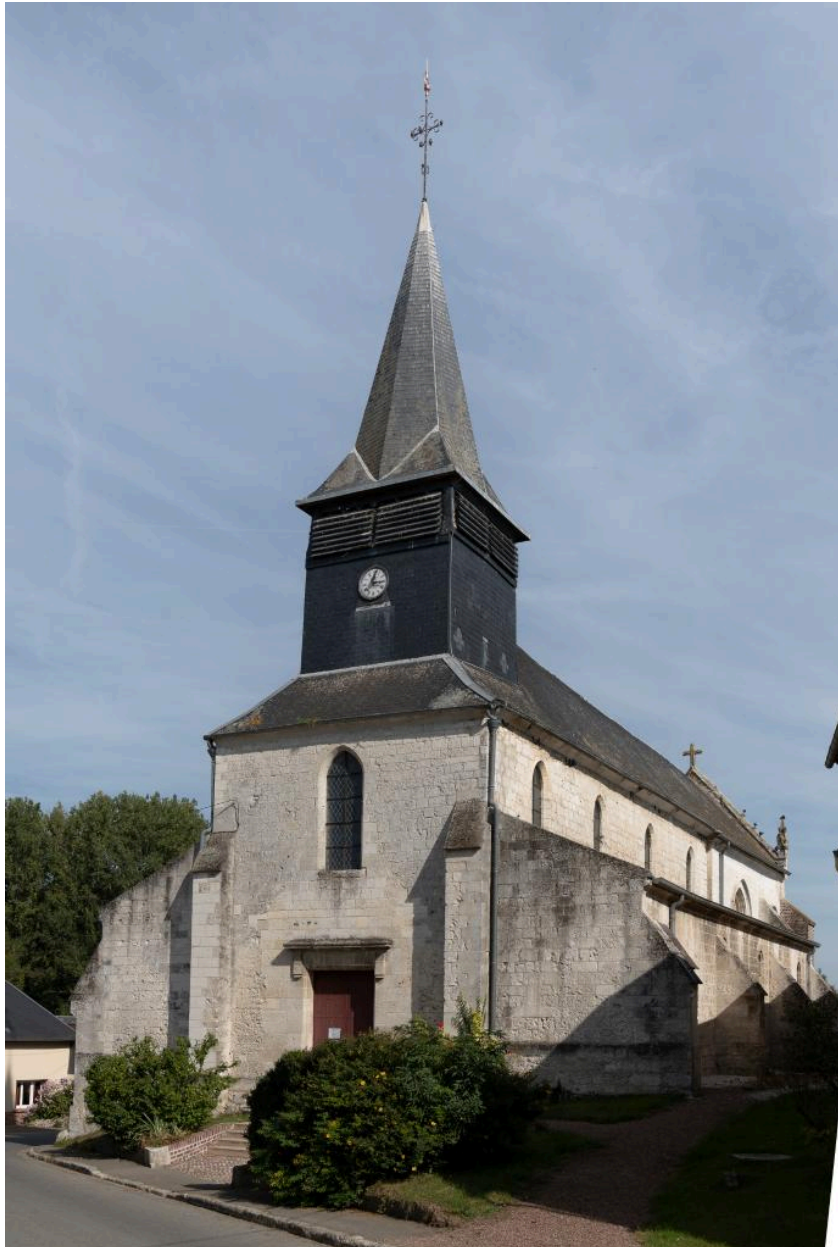
Vue de la façade occidentale.
Phot. Marc Kérignard
IVR32_20216000926NUCA

Vue de la façade occidentale.

La façade occidentale est surmontée d'un clocher de plan carré et d'une flèche polygonale. Elle est percée d'une porte bâtarde, surmontée d'une plate-bande appareillée et d'une corniche. Au-dessus de la porte se trouve une lancette.

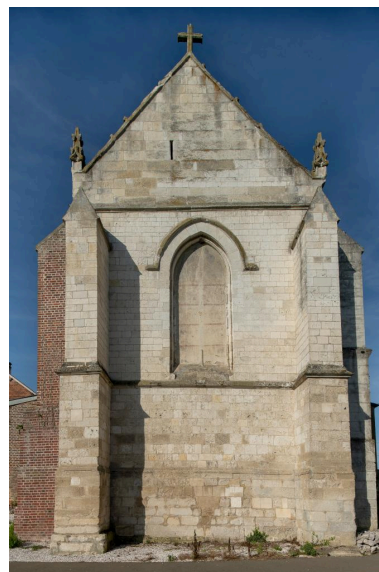
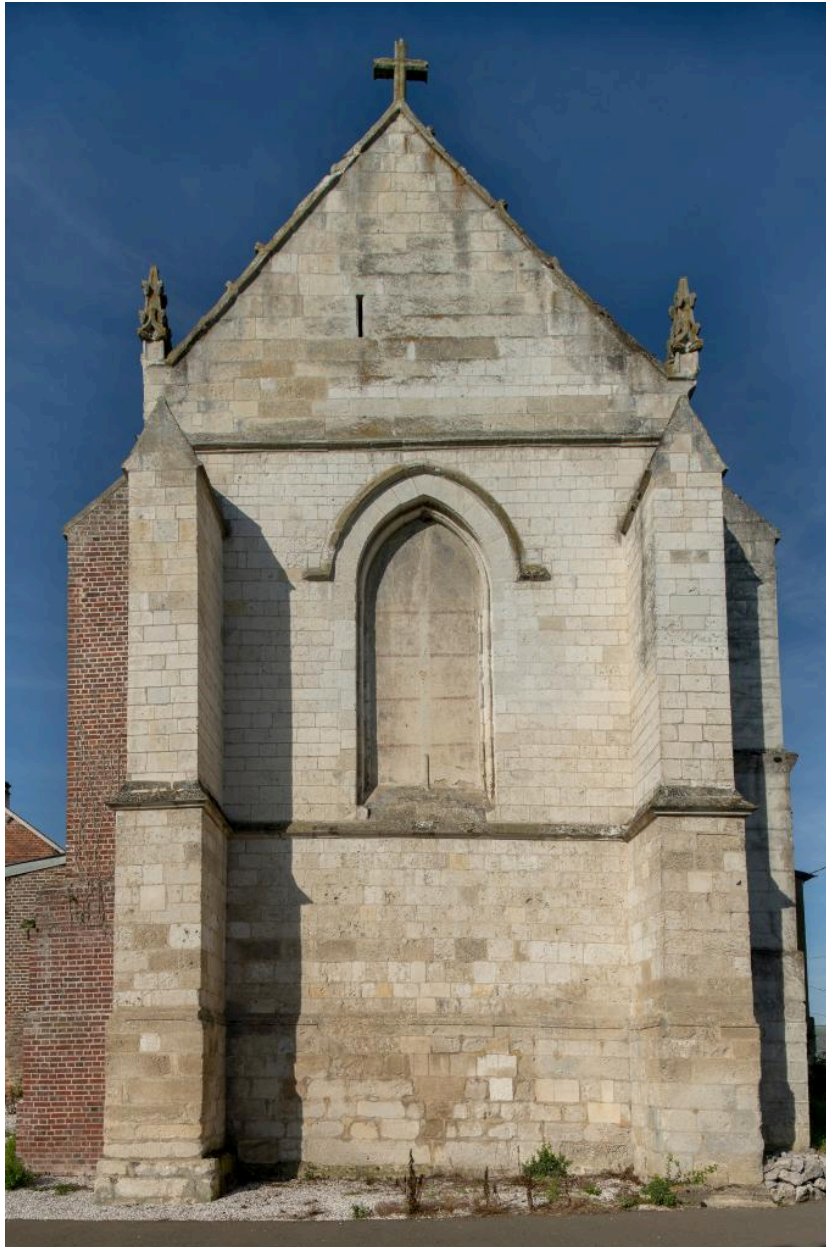
Vue du chevet plat
avec sa baie aveugle.
Phot. Marc Kérignard
IVR32_20216000927NUCA

Vue du chevet plat avec sa baie aveugle.

D'après ses formes et la facture de ses maçonneries, l'église a dû être construite dans le dernier quart du 12^e siècle. Les murs de la nef remontent à cette période. Dans le chœur, des piliers surmontés de chapiteaux à motifs végétaux, ainsi que le chevet plat, percé d'une baie en arc brisé, se rattachent également à ce premier chantier de construction.

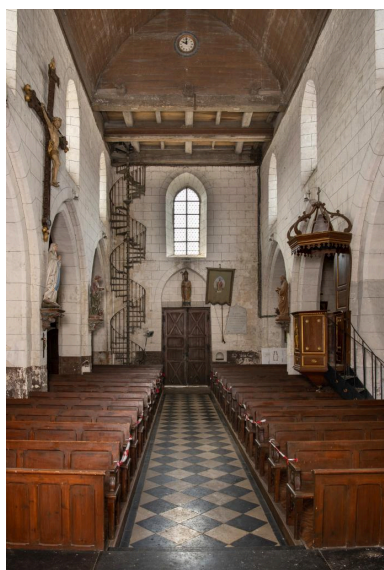
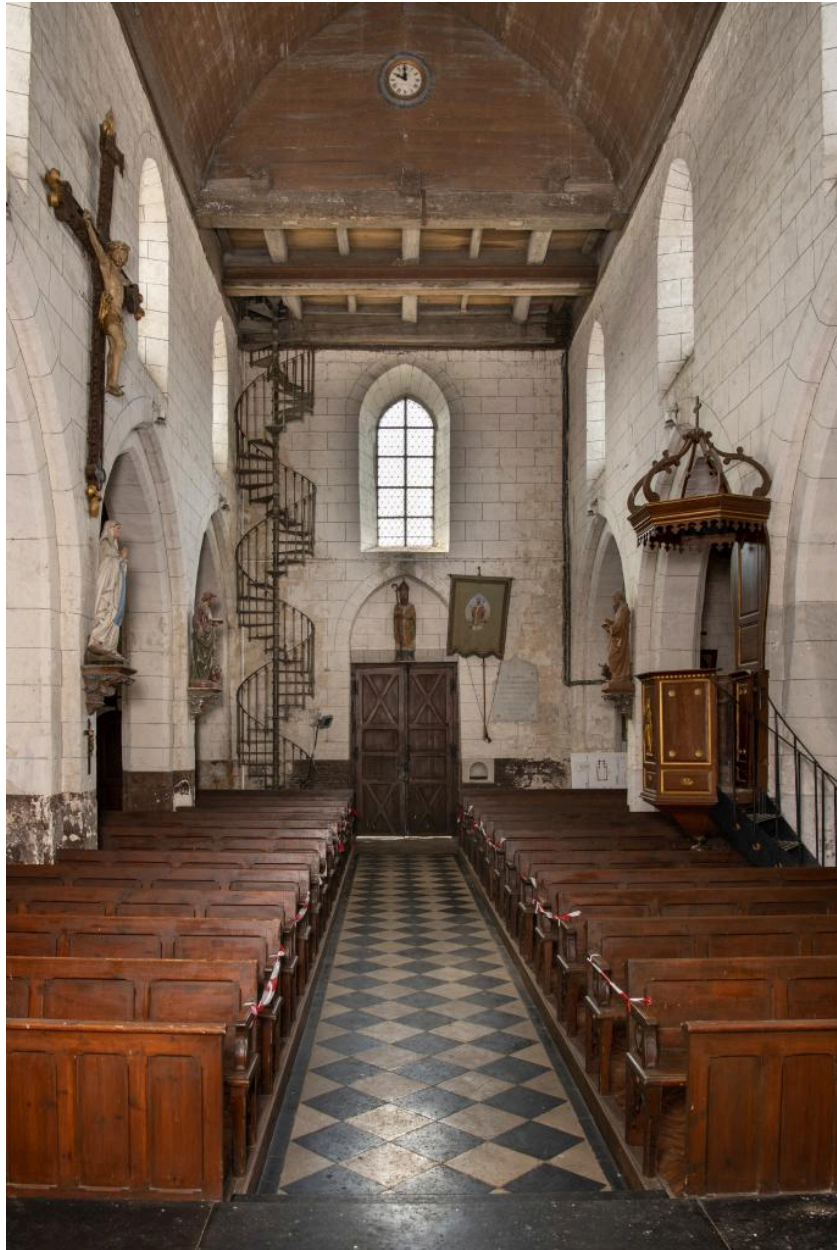
Vue de la nef depuis le chœur.
Phot. Marc Kérignard
IVR32_20216000662NUCA

Vue de la nef depuis le chœur.

Le vaisseau central est couvert d'une charpente lambrissée en berceau brisé. Seul le chœur, à deux travées, est voûté d'ogives quadripartites.

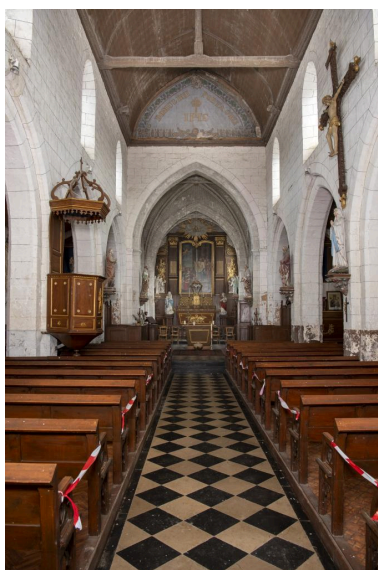
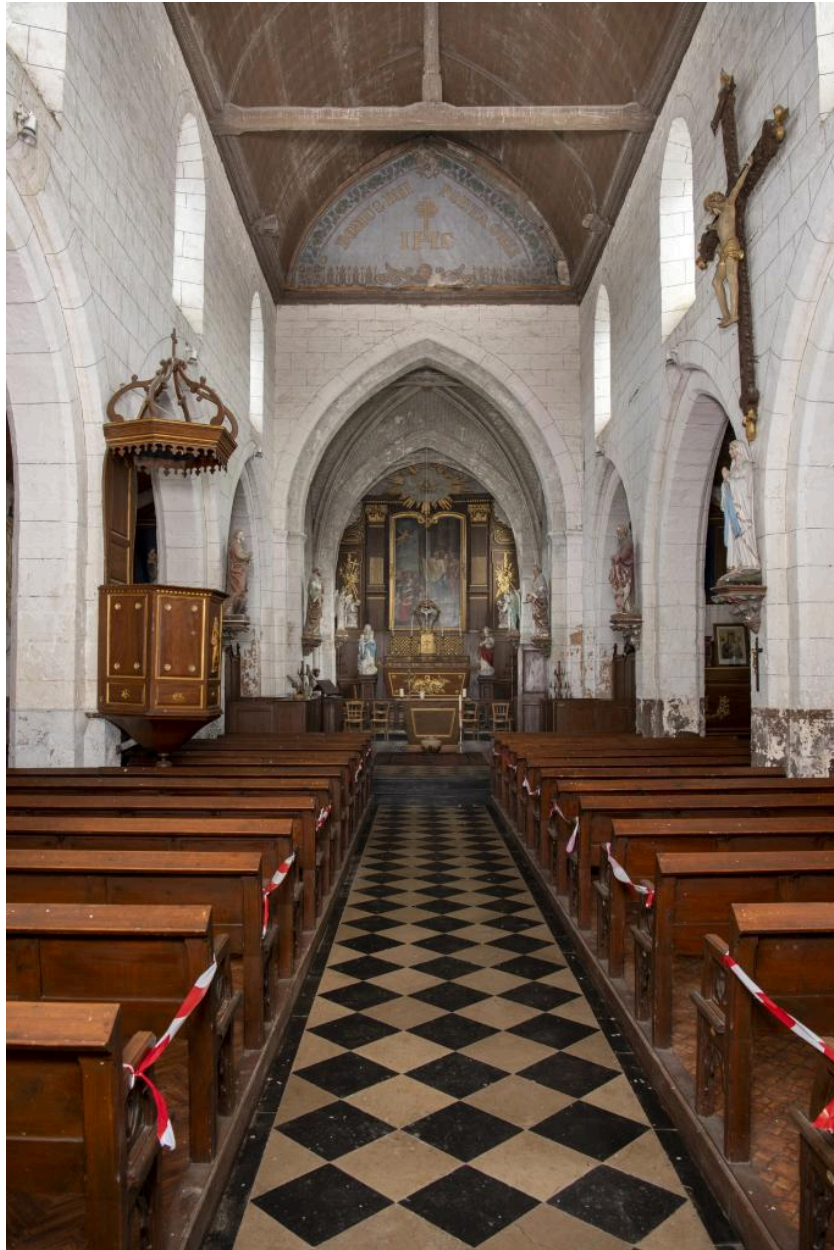
Vue de la nef depuis
l'entrée occidentale.
Phot. Marc Kérignard
IVR32_20216000663NUCA

Vue de la nef depuis l'entrée occidentale.

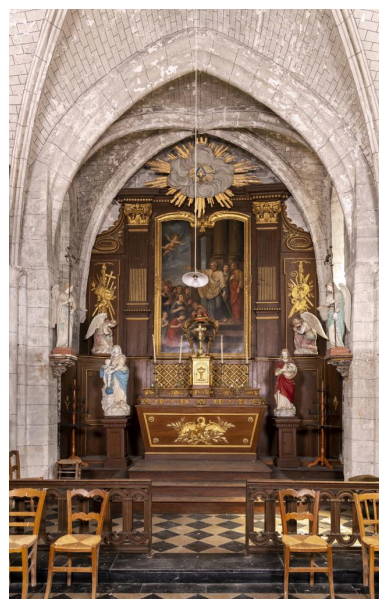
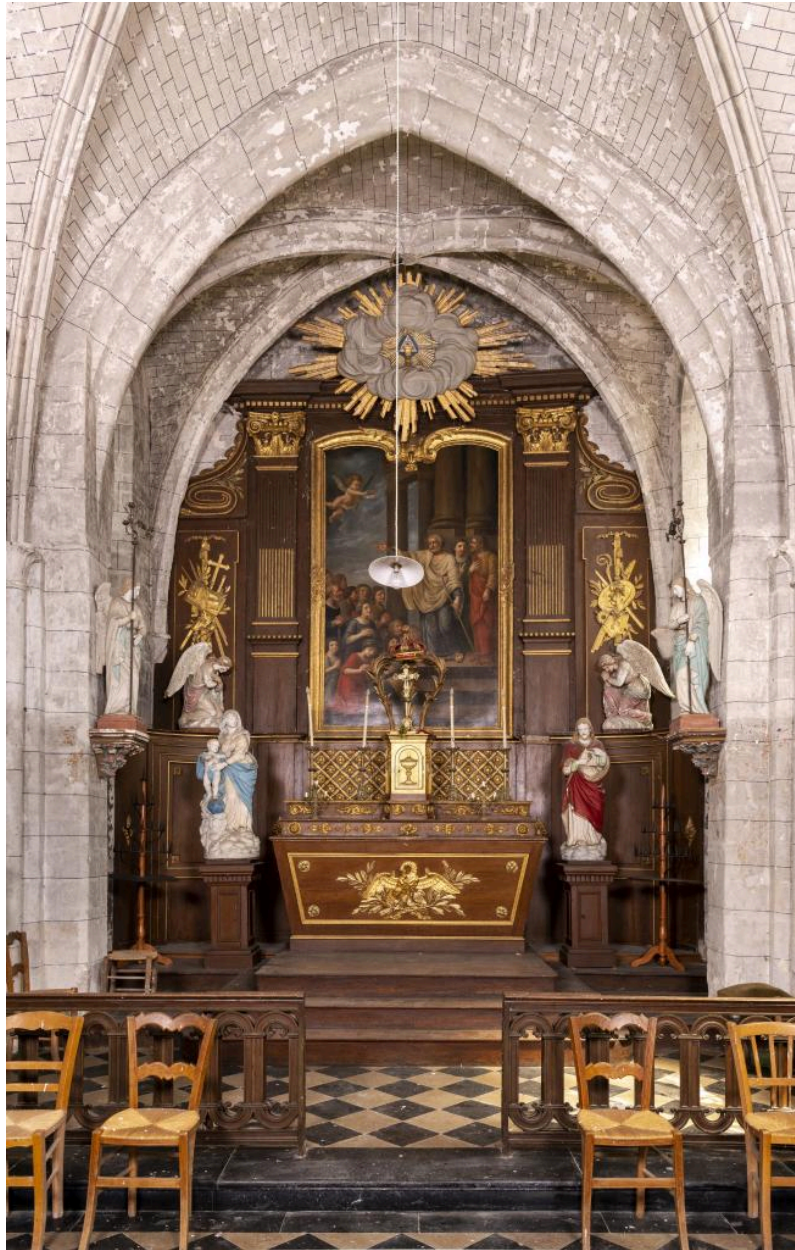
Vue du chœur.
Phot. Marc Kérignard
IVR32_20216000664NUCA

Vue du chœur.

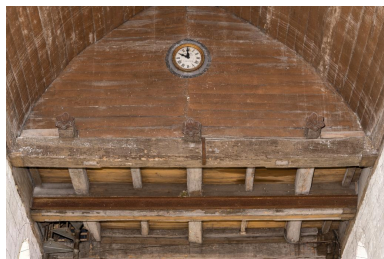
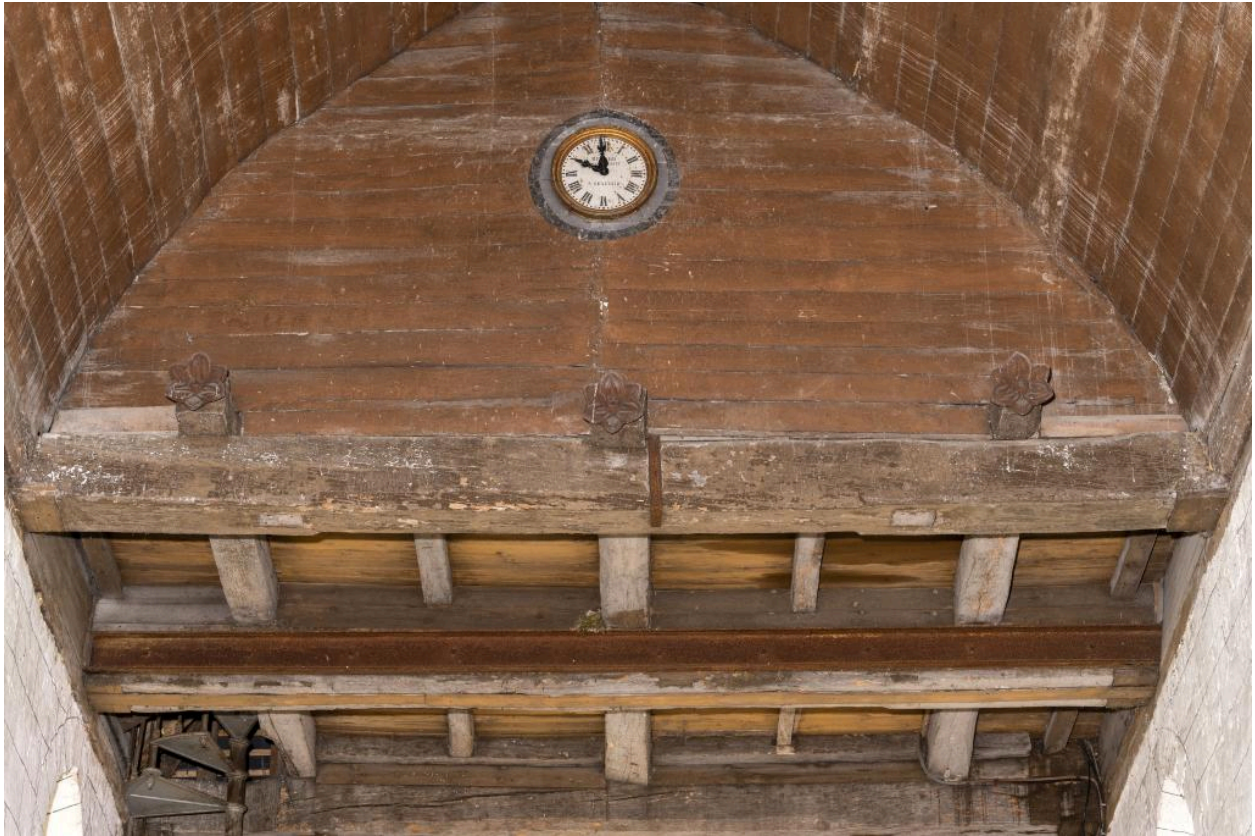
Vue du premier étage du clocher avec blochets sculptés.
Phot. Marc Kérignard
IVR32_20216000657NUCA

Vue du premier étage du clocher avec blochets sculptés.

Des blochets sculptés ornés de représentations figurées, se répartissent le long de la poutre sablière de la charpente.

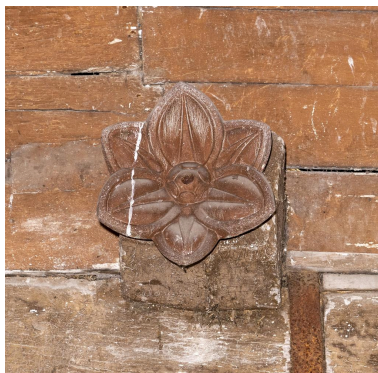
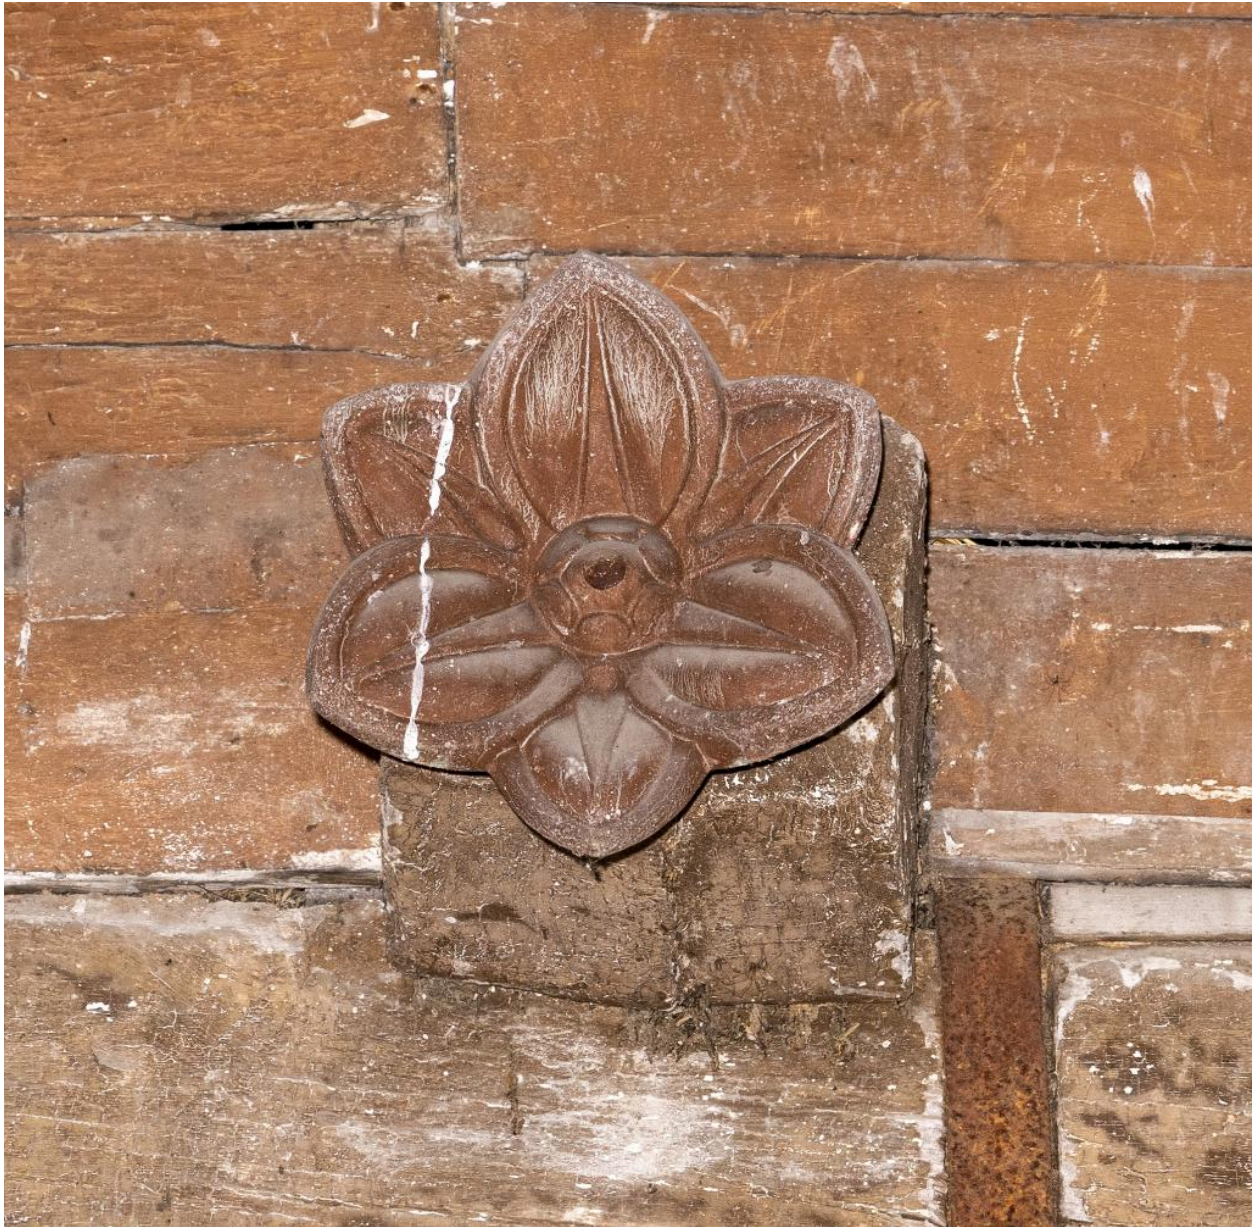
Détail d'un blochet sculpté: fleur.
Phot. Marc Kérignard
IVR32_20216000658NUCA

Détail d'un blochet sculpté: fleur.

Des figures humaines et de fleurs ornent les blochets sculptés de la poutre sablière de la charpente.

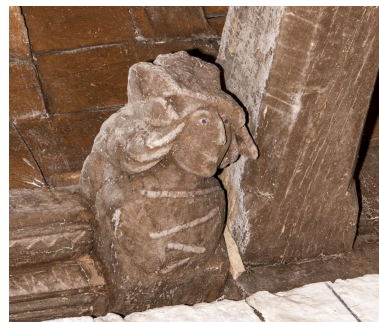
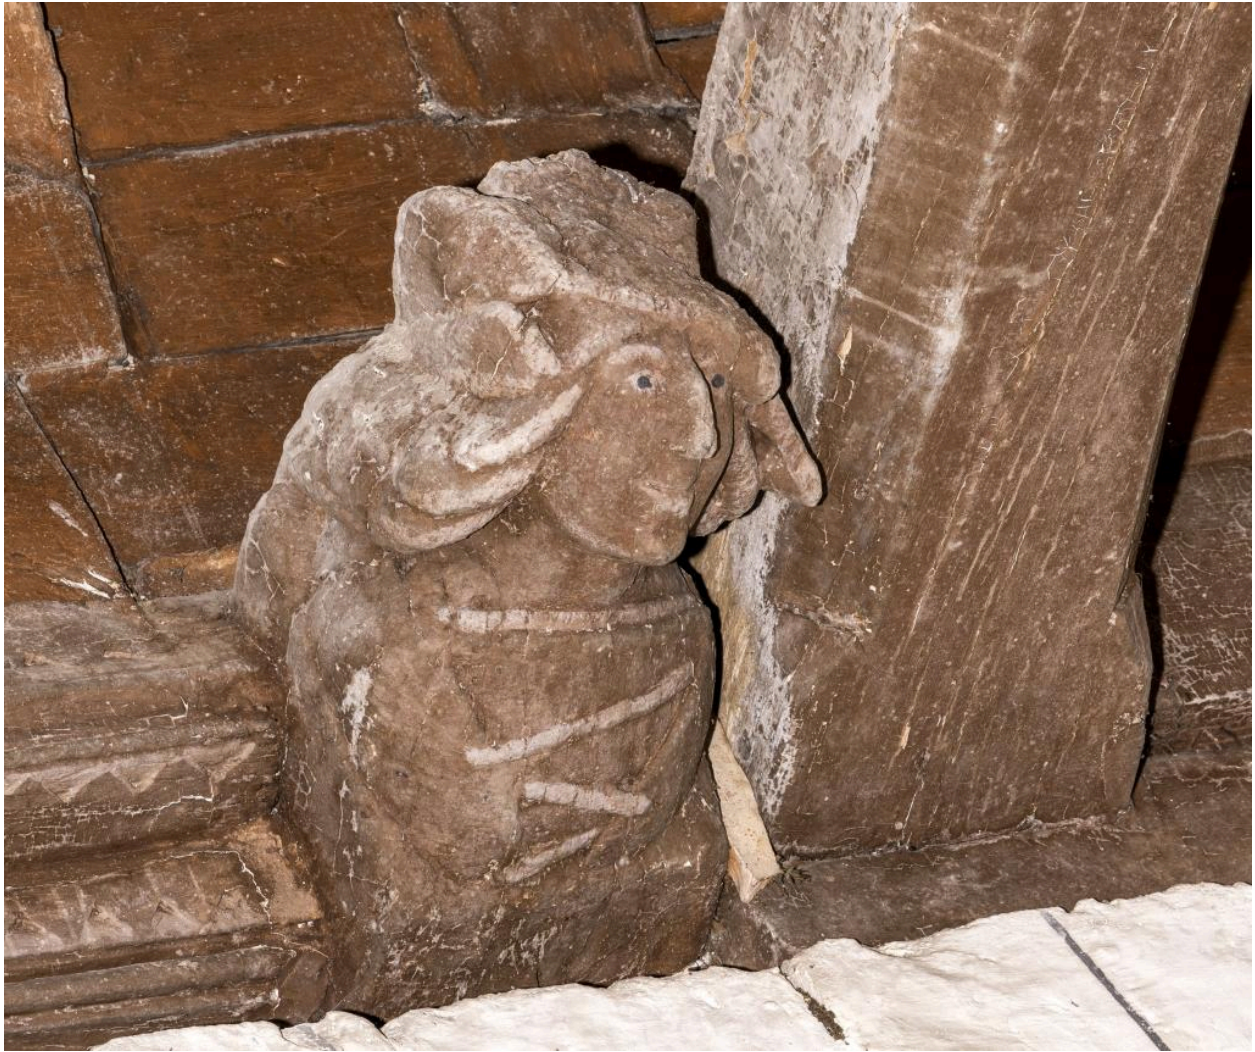
Détail d'un blochet sculpté: buste d'homme.
Phot. Marc Kérignard
IVR32_20216000659NUCA

Détail d'un blochet sculpté: buste d'homme.

Probablement endommagée par les guerres du 15^e siècle, l'église est restaurée au cours du 16^e siècle. La charpente est alors reconstruite dans le dernier quart du 15^e ou premier quart du 16^e siècle. Le style des coiffes des personnages figurés sur les blochets sculptés se rattache à cette période. Le chœur est quant à lui fortement remanié. Les baies percées sont typiques du gothique flamboyant.

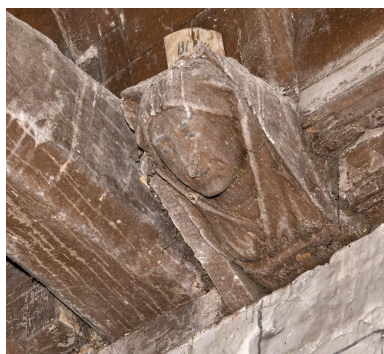
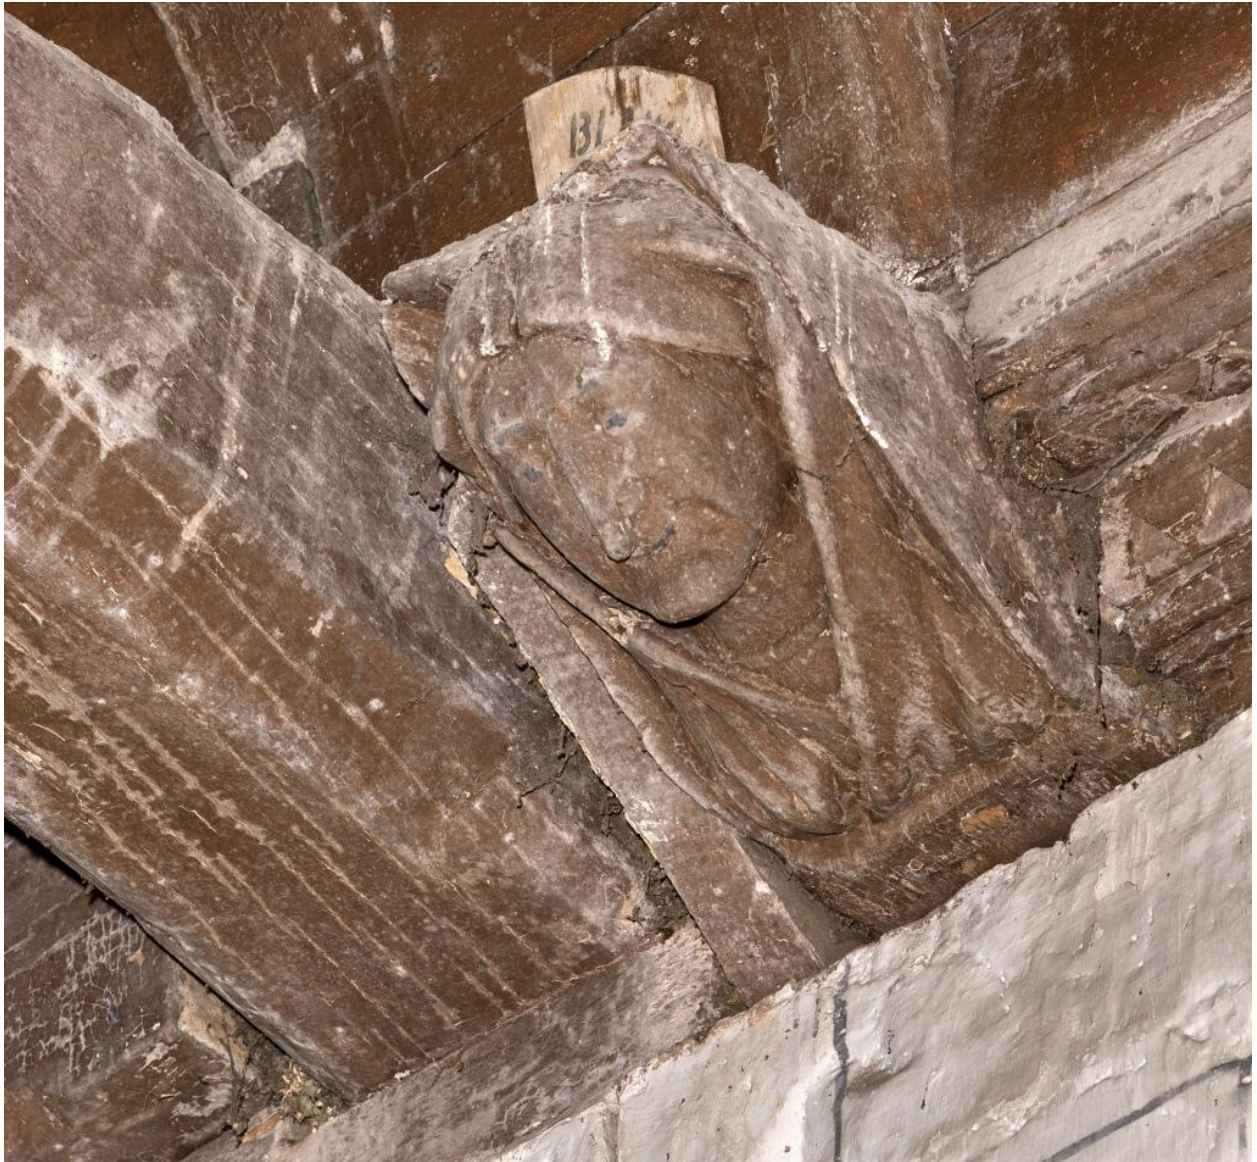
Détail d'un blochet sculpté: buste de femme.
Phot. Marc Kérignard
IVR32_20216000660NUCA

Détail d'un blochet sculpté: buste de femme.

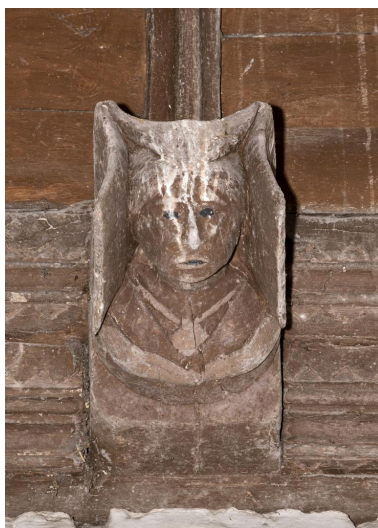
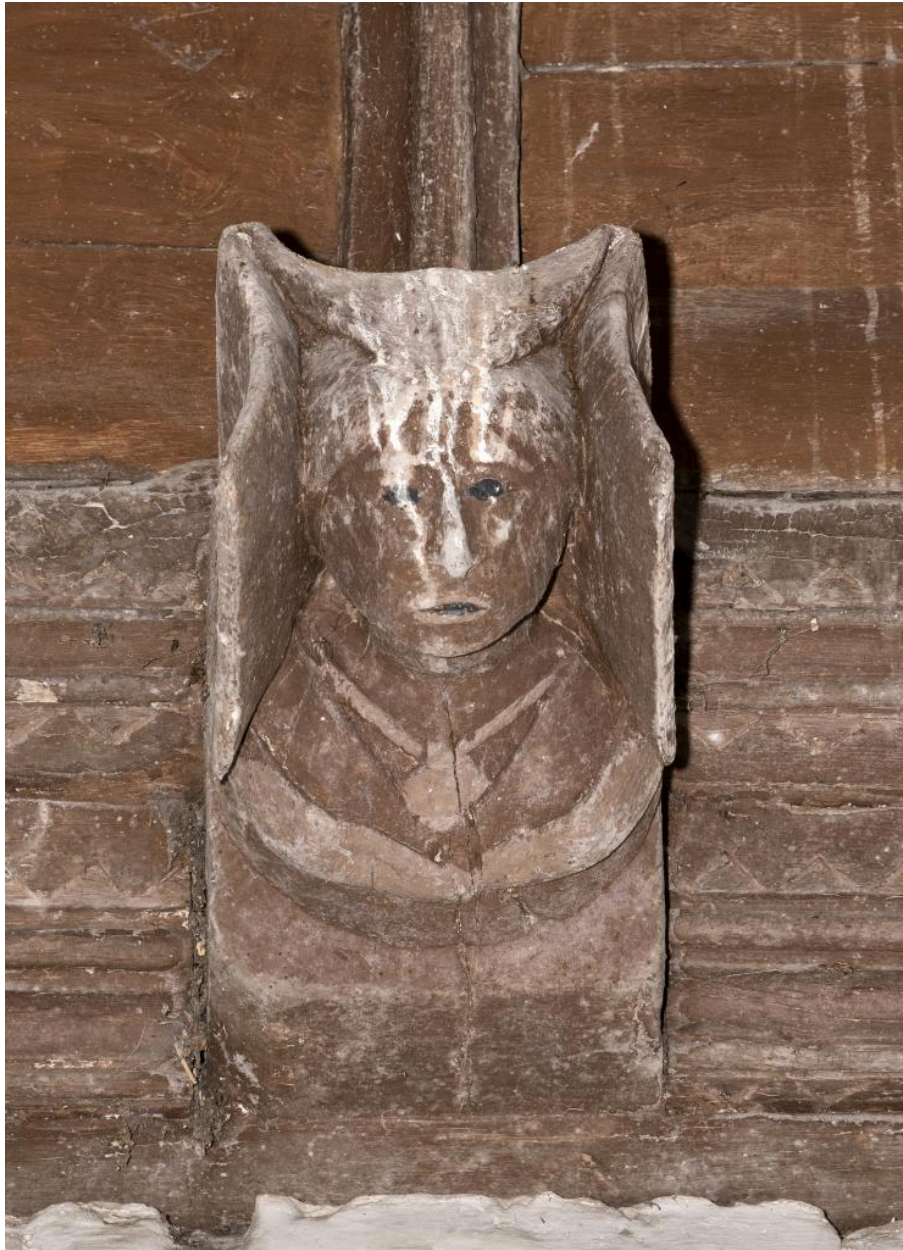
Détail d'un blochet sculpté: buste de femme.
Phot. Marc Kérignard
IVR32_20216000661NUCA

Détail d'un blochet sculpté: buste de femme.
