Hauts-de-France, Aisne Soucy 5, 6 place de la Mairie

## Maison

Numéro de dossier : IA00067127 Date de l'enquête initiale : 1985 Date(s) de rédaction : 1989

Cadre de l'étude : inventaire topographique canton de Villers-Cotterêts

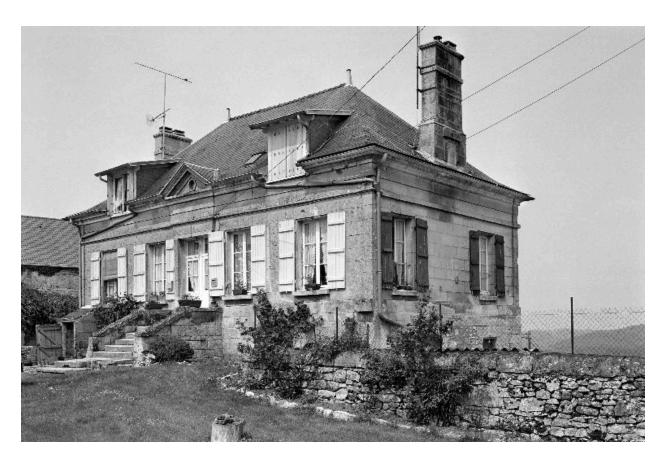
# IVR22\_19900200872X

Vue générale, depuis le sud.

La maison est construite en calcaire. La pierre de taille, de moyen appareil, est employée pour la façade ordonnancée et ses retours latéraux. Le moellon - avec chaînages en pierre de taille - est utilisé pour l'élévation arrière sur jardin et le niveau de soubassement des côtés de l'édifice. Le décor, purement architectural, n'est visible que sur les parties en pierre de taille (pilastres, entablement mouluré et fronton). Un toit à long pans et croupes en ardoise protège la maison.

Le décor de la maison repose dans les pilastres corniers, visibles à chaque angle, et dans le fronton qui, au-dessus d'un entablement mouluré, surmonte la porte d'entrée et marque l'axe vertical de la façade.

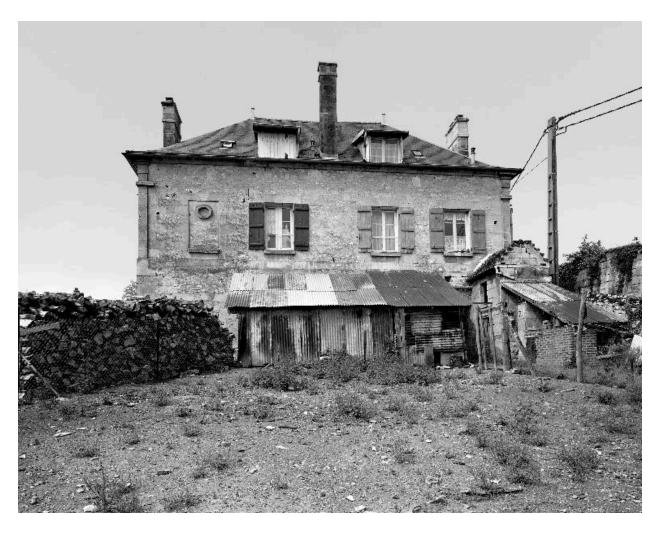
IVR22\_19900200874V

Vue générale de l'élévation arrière (nord-est).
