Hauts-de-France, Aisne
Soucy
5, 6 place de la Mairie

Maison

Numéro de dossier : IA00067127
Date de l'enquête initiale : 1985
Date(s) de rédaction : 1989
Cadre de l'étude : inventaire topographique canton de Villers-Cotterêts
Degré d'étude : étudié

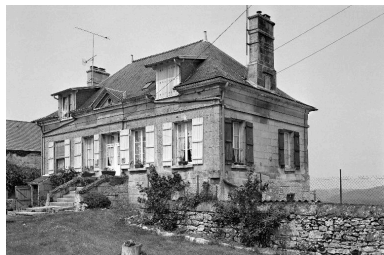
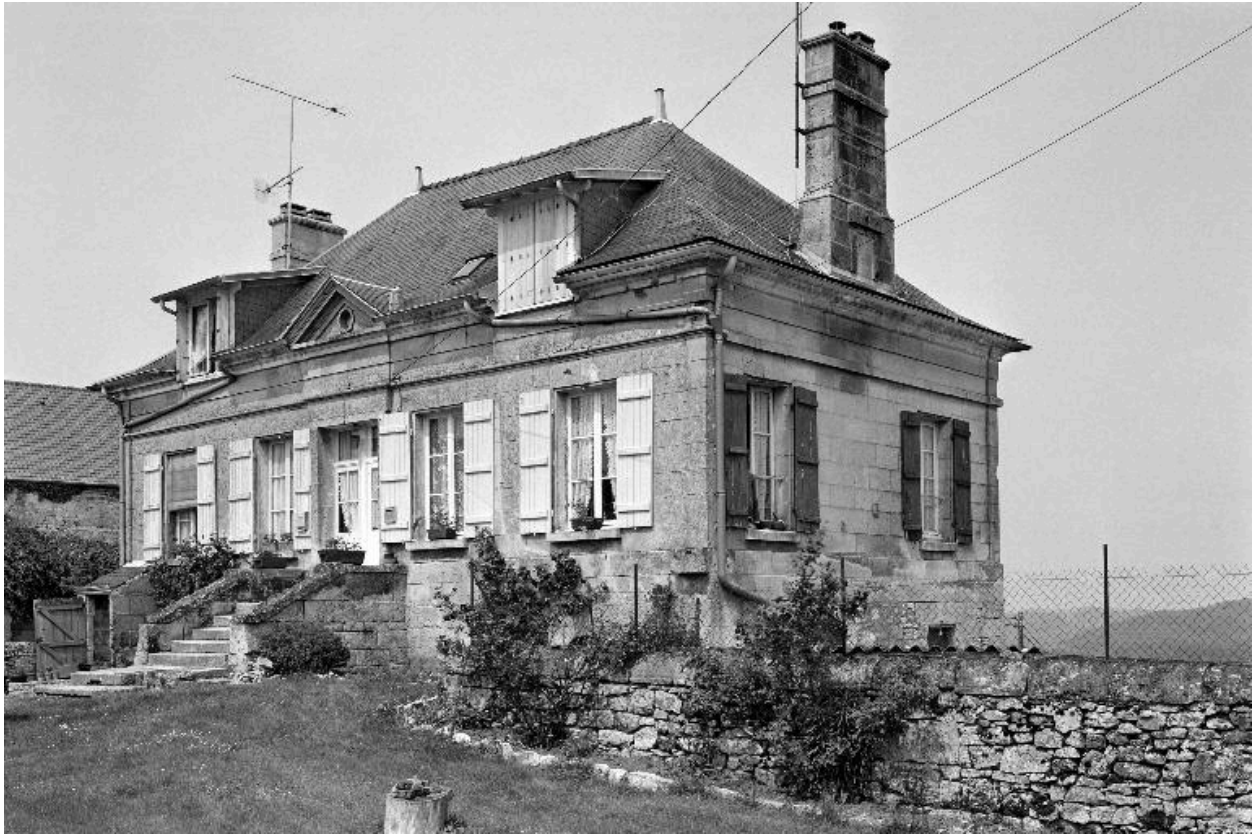
Vue générale, depuis le sud.
Phot. Thierry Lefébure
IVR22_19900200872X

Vue générale, depuis le sud.

La maison est construite en calcaire. La pierre de taille, de moyen appareil, est employée pour la façade ordonnancée et ses retours latéraux. Le moellon - avec chaînages en pierre de taille - est utilisé pour l'élévation arrière sur jardin et le niveau de soubassement des côtés de l'édifice. Le décor, purement architectural, n'est visible que sur les parties en pierre de taille (pilastres, entablement mouluré et fronton). Un toit à long pans et croupes en ardoise protège la maison.

Le décor de la maison repose dans les pilastres corniers, visibles à chaque angle, et dans le fronton qui, au-dessus d'un entablement mouluré, surmonte la porte d'entrée et marque l'axe vertical de la façade.

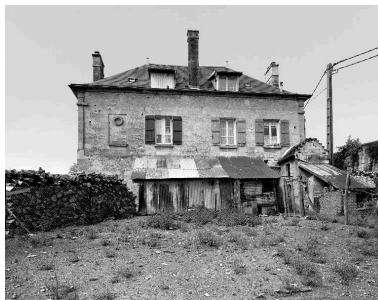
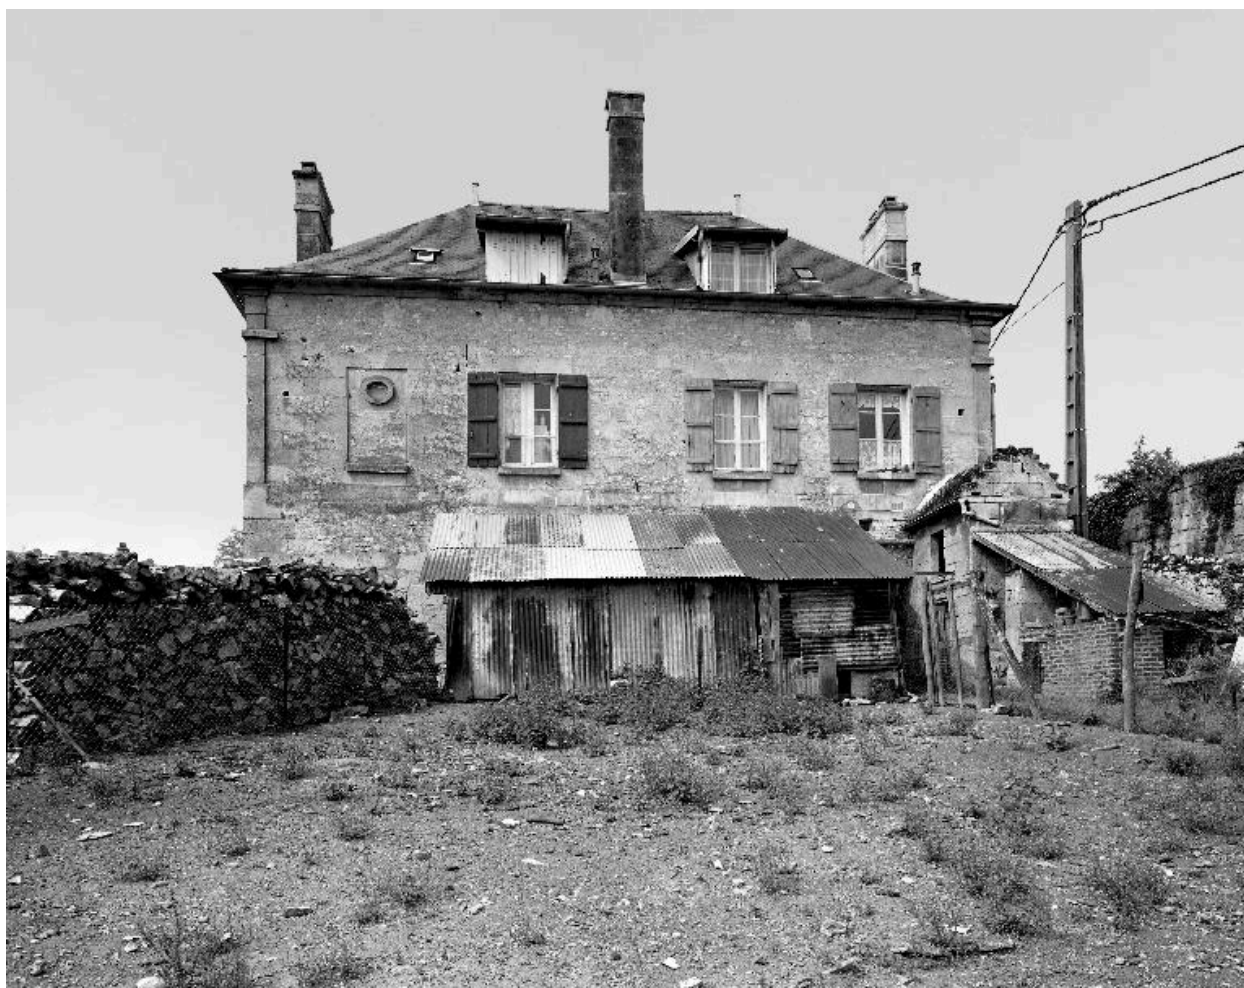
Vue générale de l'élévation
arrière (nord-est).
Phot. Thierry Lefébure
IVR22_19900200874V

Vue générale de l'élévation arrière (nord-est).
