Hauts-de-France, Somme
Béhencourt
26 rue du Général-Leclerc

Ferme

Numéro de dossier : IA80000276
Date de l'enquête initiale : 1997
Date(s) de rédaction : 2001
Cadre de l'étude : inventaire topographique canton de Villers-Bocage
Degré d'étude : étudié

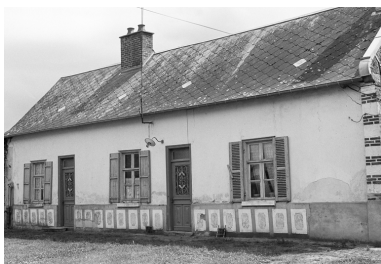
IVR22_19978000347Z

Façade antérieure du logis principal.

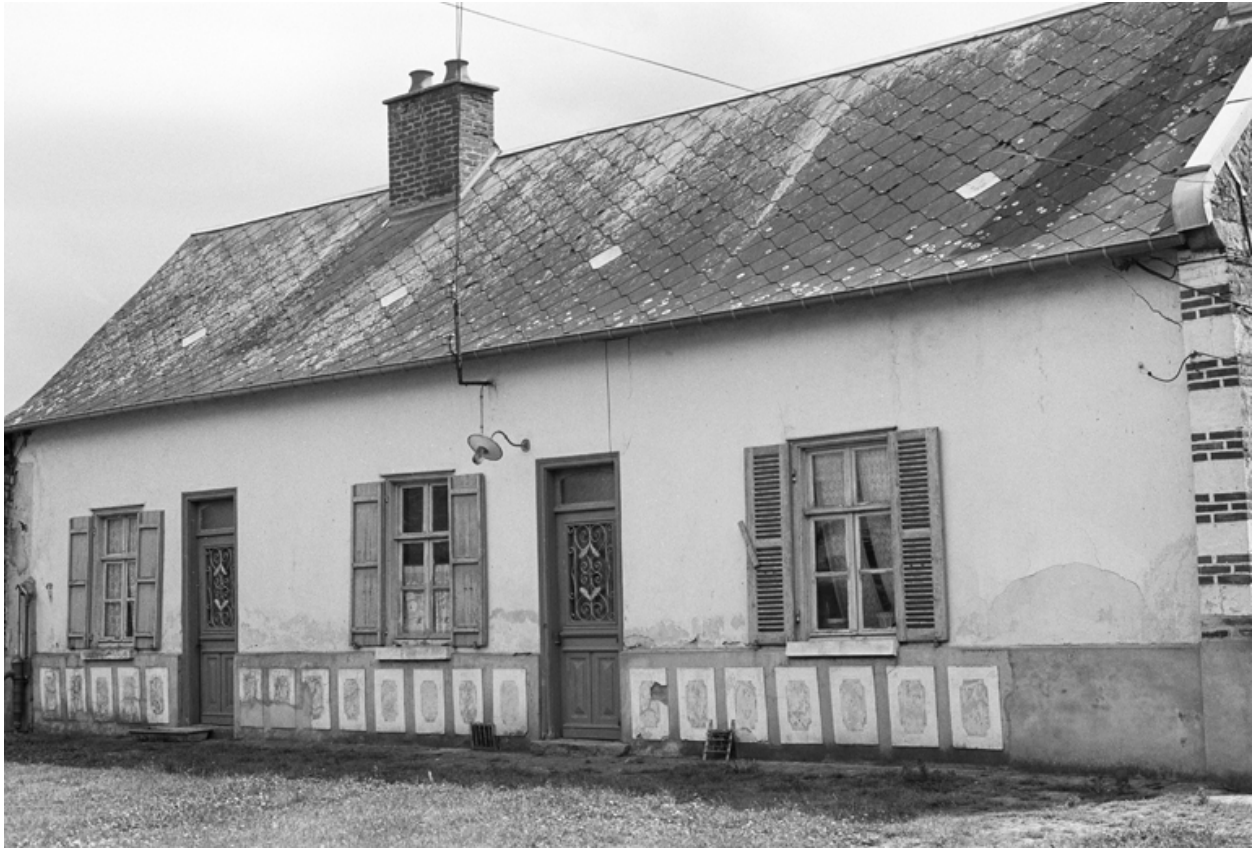
IVR22_19978000347Z

Façade antérieure du logis principal.

L'accès à la cave est extérieur au logis, il se situe contre le mur pignon ouest (qui est lui aussi en torchis). Quant au grenier, on y accède par un escalier droit en bois, placé dans la partie occidentale du logis.

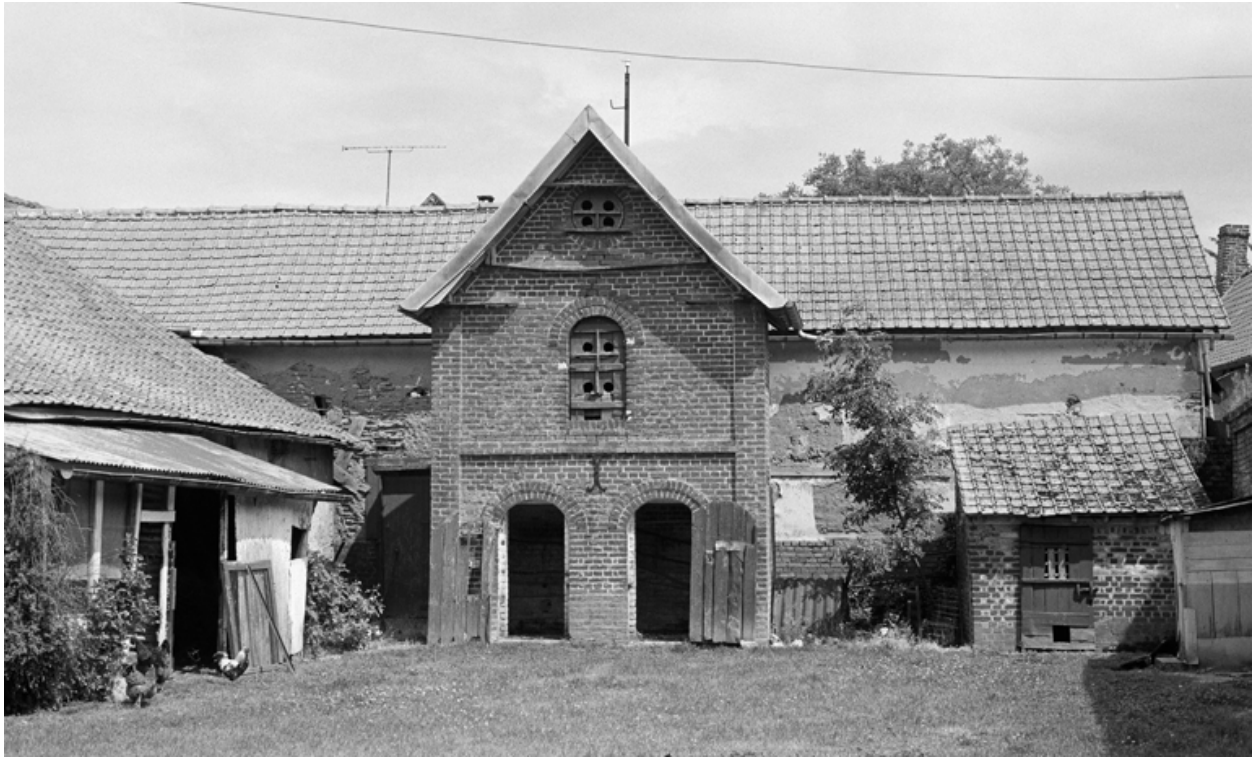
IVR22_19978000343Z

Côté oriental de la cour, avec le pigeonnier, vue de l'ouest.
