Hauts-de-France, Somme
Estrébœuf
Neuville
145 rue d' Estraine

Ancienne ferme

Numéro de dossier : IA80007601
Date de l'enquête initiale : 2005
Date(s) de rédaction : 2005
Cadre de l'étude : inventaire préliminaire arrière-pays maritime picard
Degré d'étude : étudié

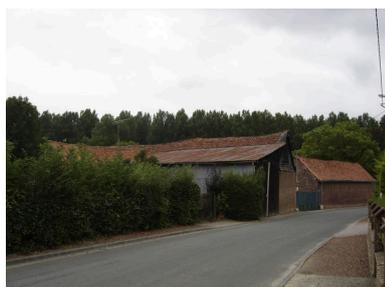
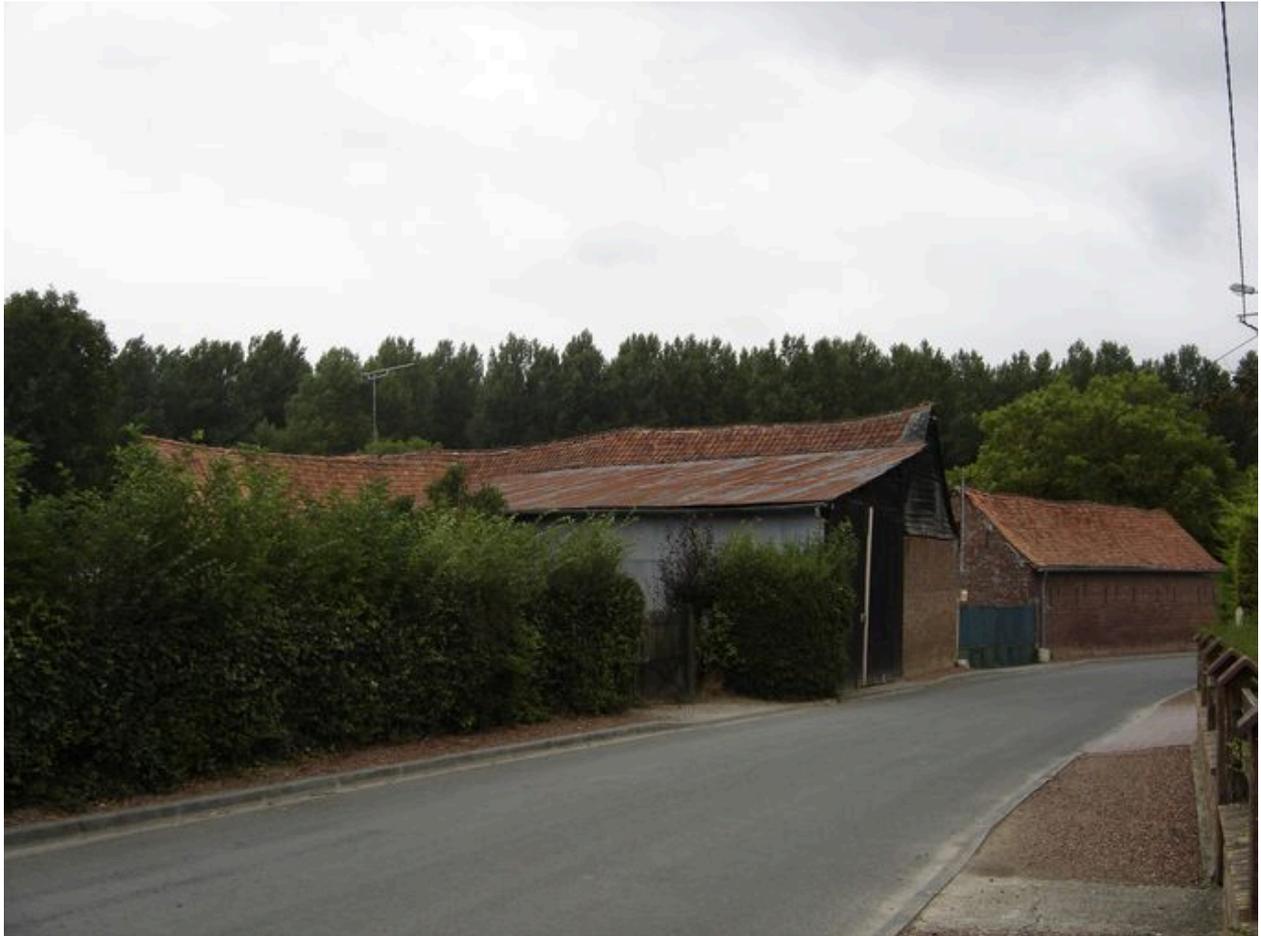
Vue générale.
Phot. Inès Guérin
IVR22_20068005031NUCA

Vue générale.

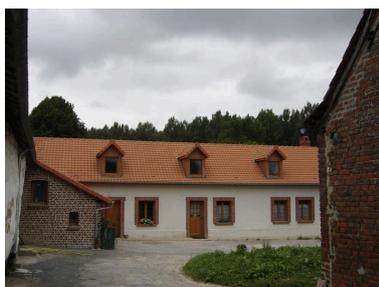
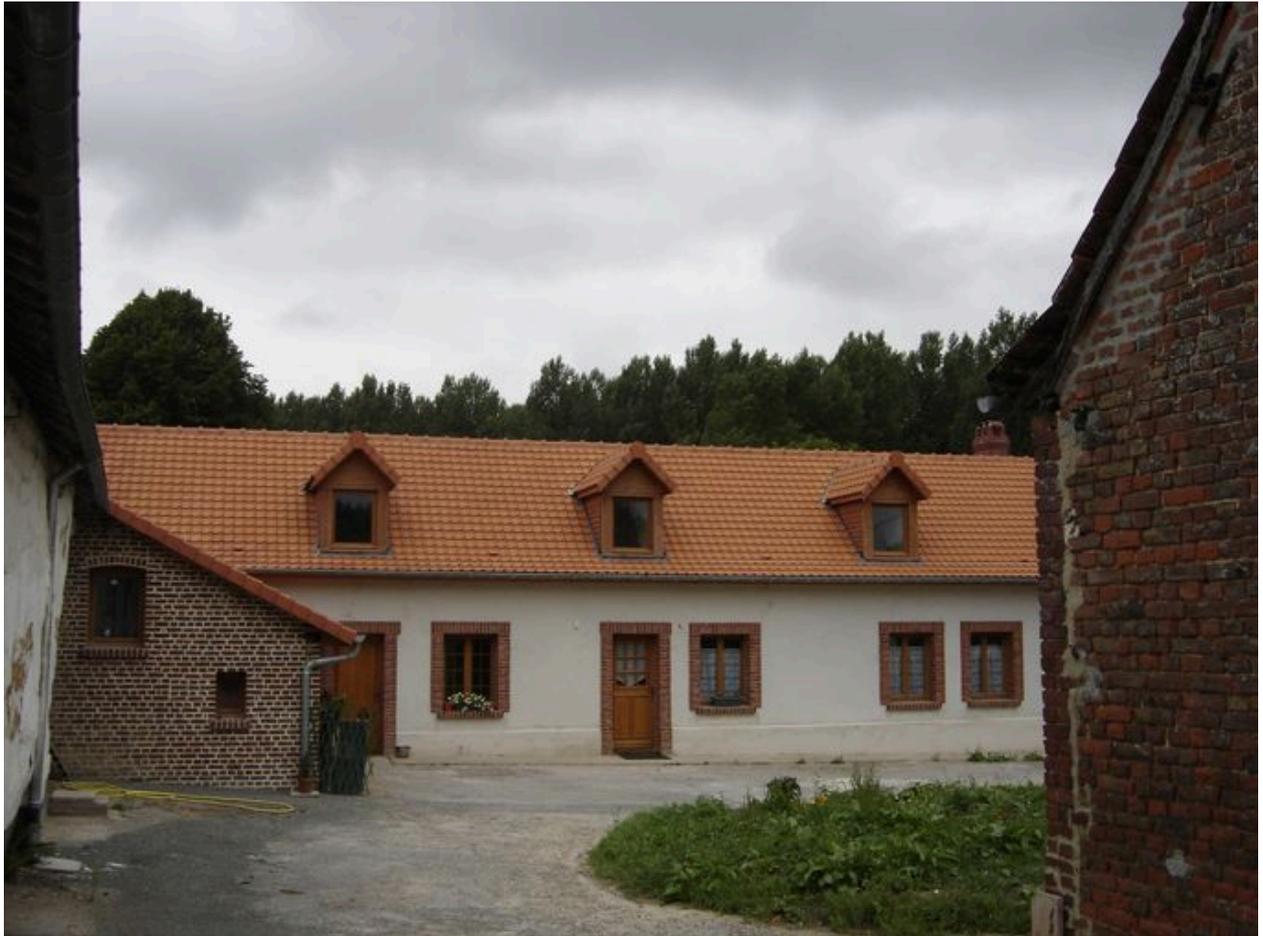
Vue du logis en fond de cour.
Phot. Inès Guérin
IVR22_20068005032NUCA

Vue du logis en fond de cour.

Cette ferme a subi de nombreuses transformations. Le logis, situé en fond de cour, a été entièrement reconstitué. Il a néanmoins conservé son emplacement et la distribution irrégulière de ses ouvertures.

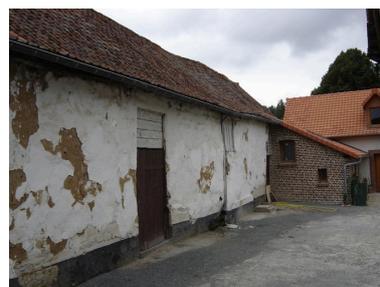
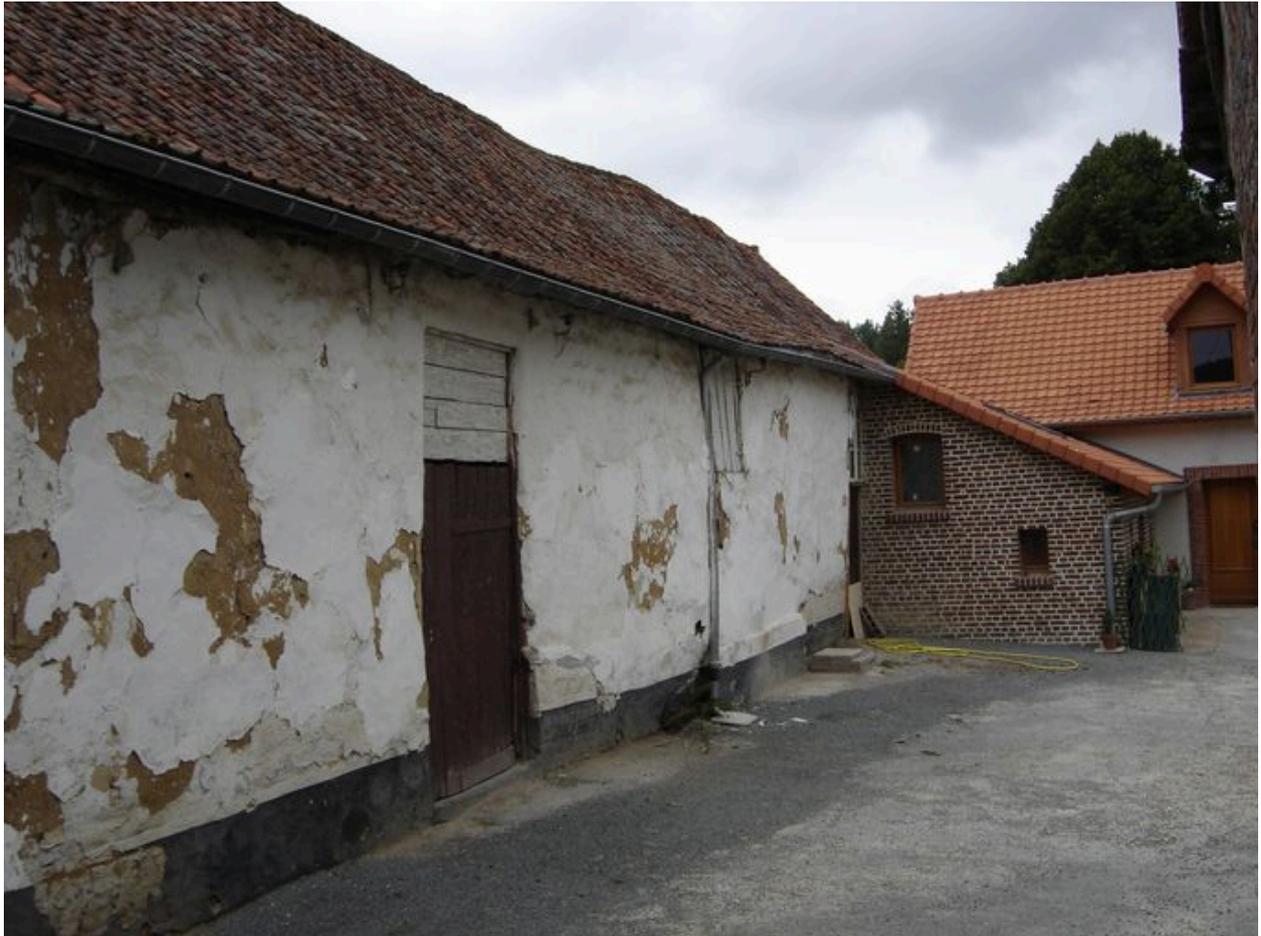
Vue du mur sur cour de la grange.
Phot. Inès Guérin
IVR22_20068005033NUCA

Vue du mur sur cour de la grange.

A l'ouest, la grange possède les matériaux d'origine, en torchis (disposant d'une proportion imposante de paille) et pans de bois. La dégradation du torchis laisse apparaître les assemblages à tenon et mortaise. Le pignon sur rue est composé, sur deux mètres environ, d'un solin en brique, complété au sommet d'un clin de bois percé d'une gerbière. Relativement longue, elle dispose d'une seule porte sur cour et d'une ouverture en hauteur. Le toit à longs pans est couvert en tuiles avec complément d'ardoise par endroit.

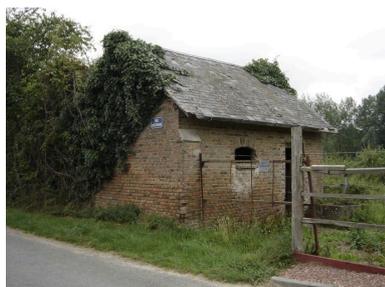
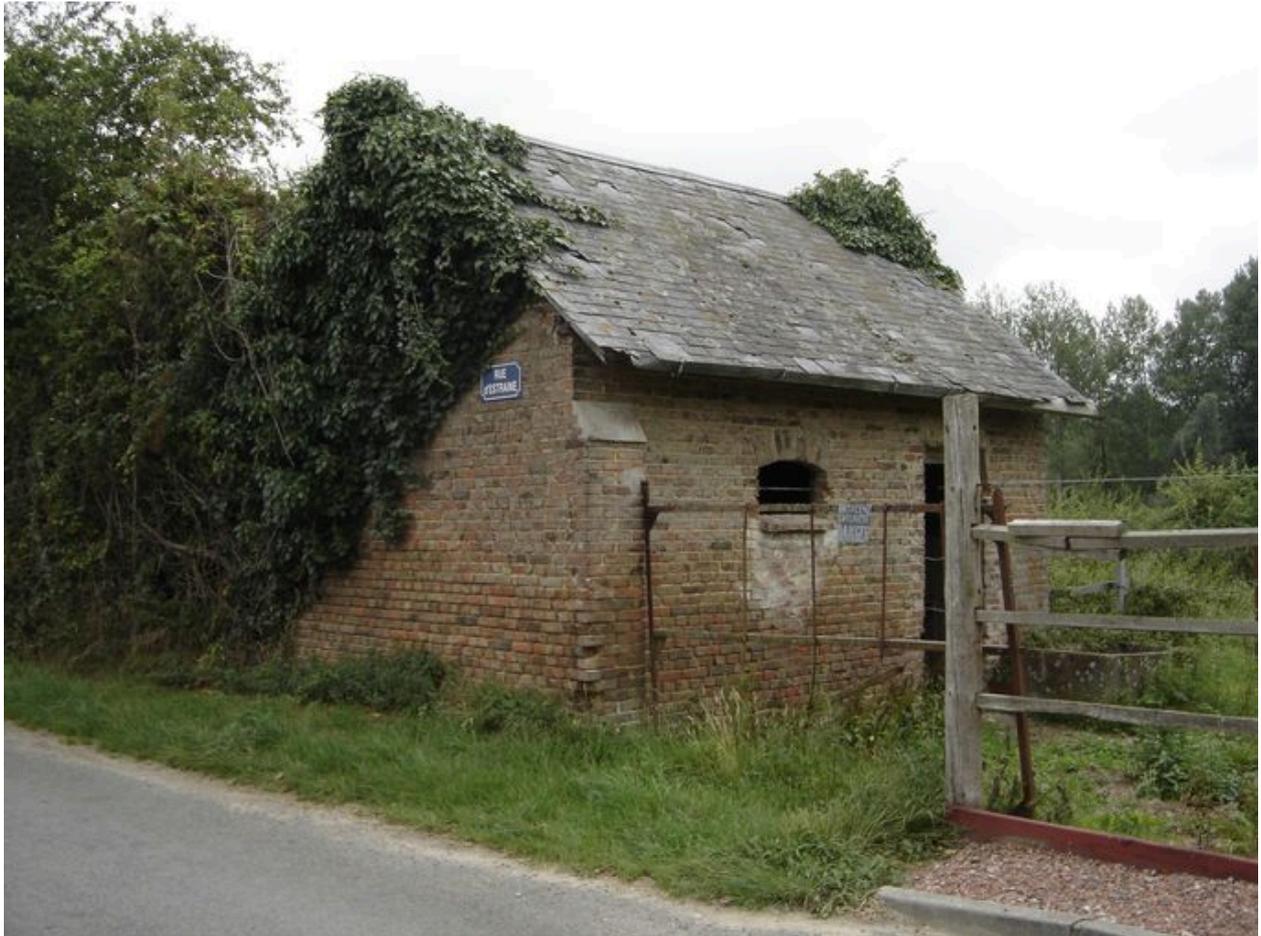
Vue de l'abri en brique dans la pâture.
Phot. Inès Guérin
IVR22_20068005036NUCA

Vue de l'abri en brique dans la pâture.

En retour d'équerre, à l'ouest, la grange est joutée d'une petite annexe servant d'abri au bétail parqué dans la pâture. Cet élément est composé d'un essentage de planches avec toit haut en tuiles. Le mur pignon occidental est recouvert d'un essentage de tuiles pour lutter contre les intempéries. Les étables situées au sud, longeant la rue, sont en brique. Les ouvertures en forme de meurtrières disposent d'un sommet triangulaire. Elles aussi sont couvertes d'un toit à longs pans en tuiles.
