Hauts-de-France, Somme  
Bettencourt-Saint-Ouen  
14 rue de l' Eglise

## Ancienne ferme

Numéro de dossier : IA80009719  
Date de l'enquête initiale : 2009  
Date(s) de rédaction : 2009  
Cadre de l'étude : inventaire topographique Val-de-Nièvre  
Degré d'étude : repéré

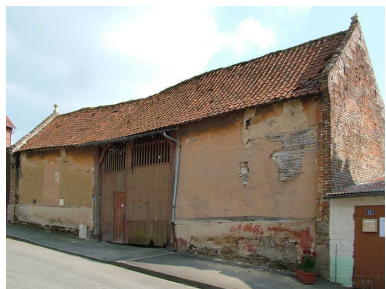
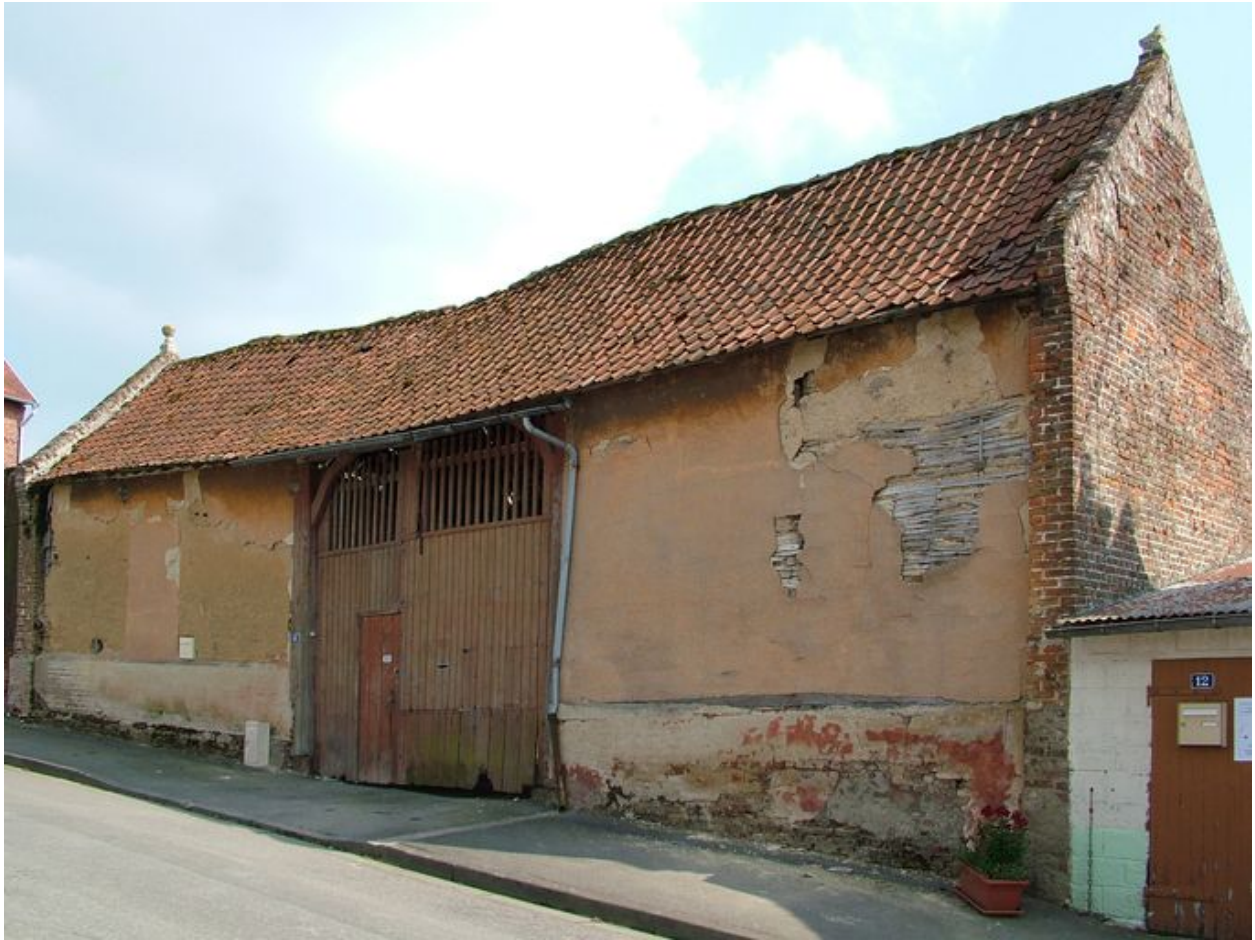
Grange et passage charretier sur rue.  
Phot. Frédéric Fournis  
IVR22\_20098005210NUCA

Grange et passage charretier sur rue.

La grange est construite en pan de bois et torchis sur solin de brique. Les pignons découverts, couronnés d'un pinacle, sont en brique. Le portail central ajouré ouvre sur un passage charretier qui donne accès à la cour. Le logis en fond de cour s'élève sur deux niveaux ; la forme et l'ordonnancement des baies ont été modifiés. La façade est revêtue d'un enduit moderne.

La grange en pan de bois et torchis, avec son portail en bois ajouré en partie supérieure, offre un bel exemple d'architecture rurale du 19e siècle.

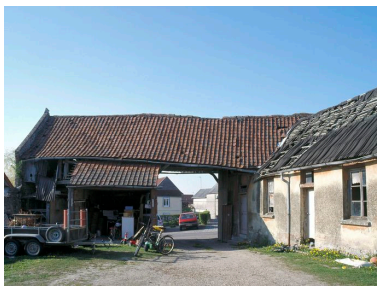
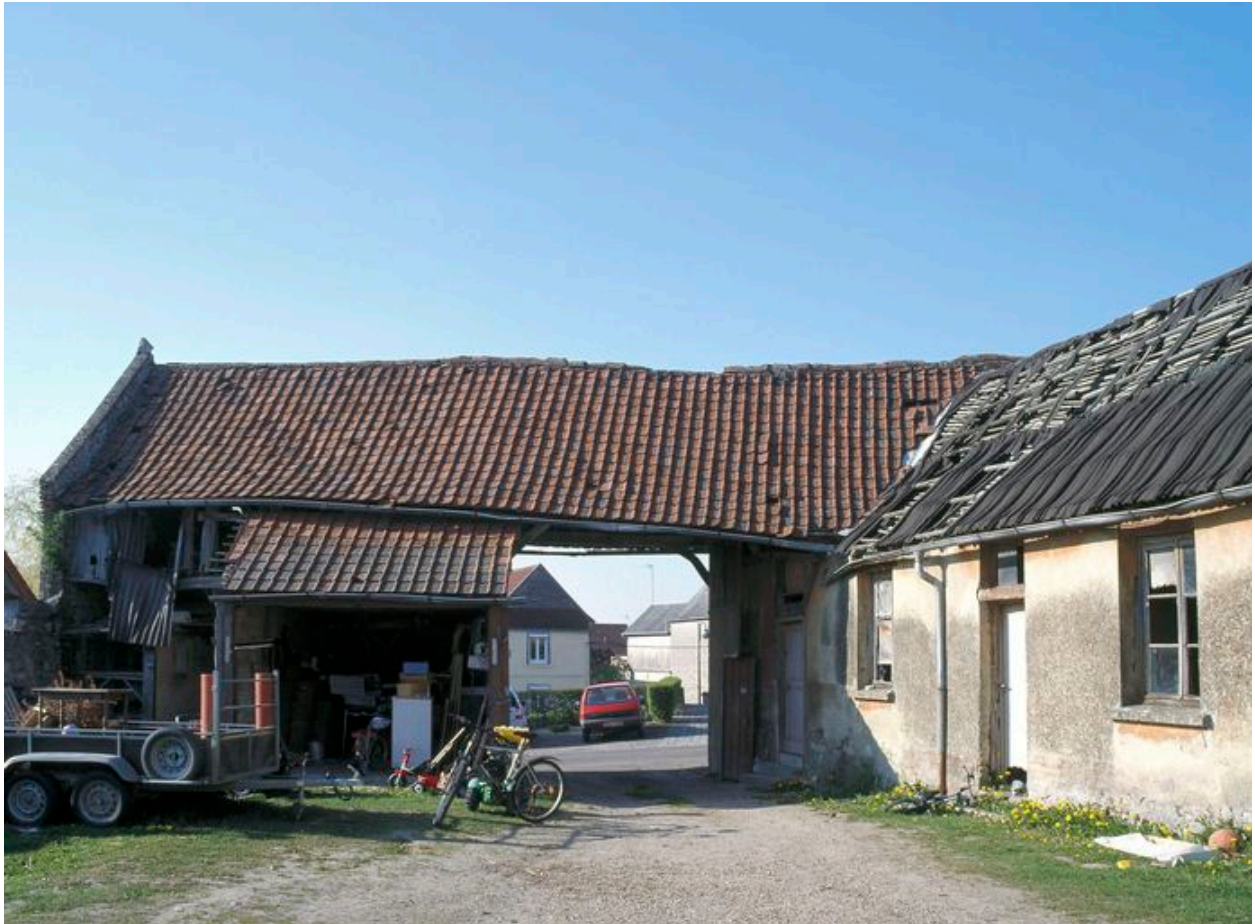
Grange, passage charretier et  
ancienne étable sur la cour.  
Phot. Marie-Laure Monnehay-Vulliet  
IVR22\_20108000146XA

Grange, passage charretier et ancienne étable sur la cour.

La grange en torchis qui ferme la propriété sur la rue peut être datée du milieu du 19e siècle. Le logis a été remanié au milieu du 20e siècle, et les bâtiments agricoles (grange, étables) ont été convertis à un usage domestique.

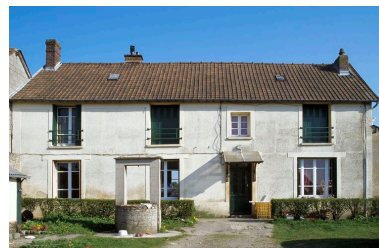
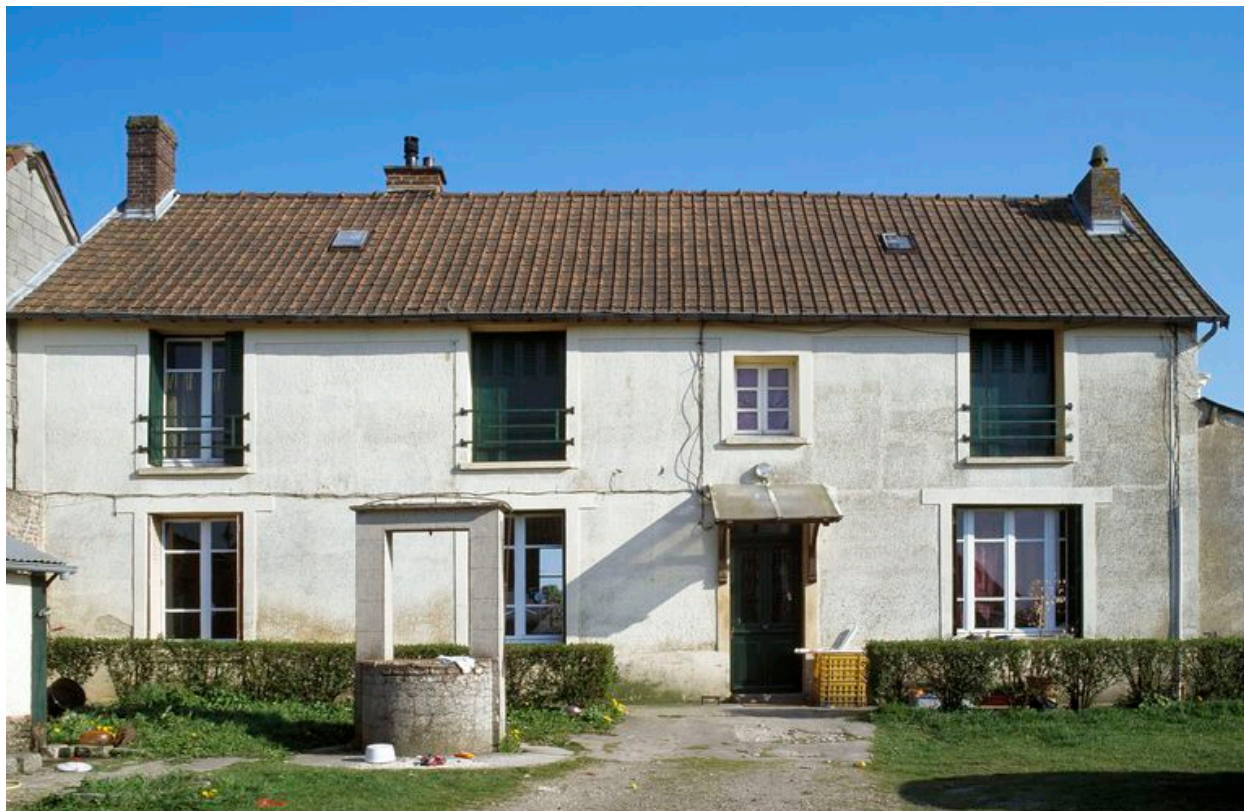
Logis de fond de cour.  
Phot. Marie-Laure Monnehay-Vulliet  
IVR22\_20108000147XA

Logis de fond de cour.
