Hauts-de-France, Somme
Pendé
Salenelle
5 rue des Verrotiers

Ancienne ferme

Numéro de dossier : IA80007680
Date de l'enquête initiale : 2005
Date(s) de rédaction : 2005
Cadre de l'étude : inventaire préliminaire arrière-pays maritime picard
Degré d'étude : étudié

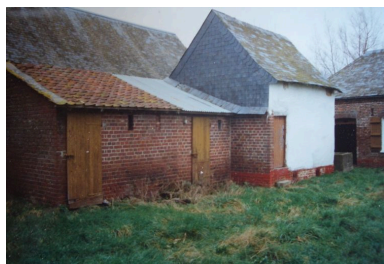
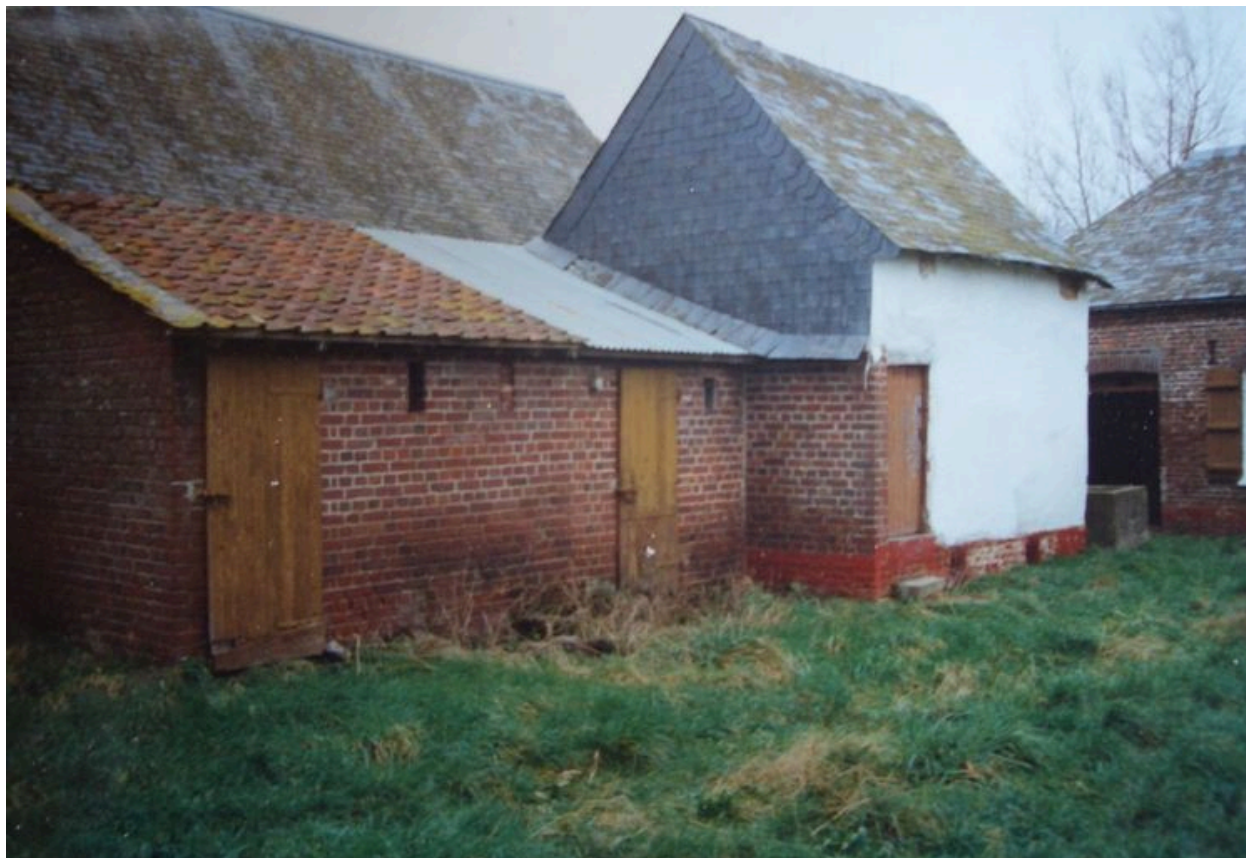
IVR22_20078005236NUCAB

Vue des étables à cochons aujourd'hui disparues pour une partie et en cours de restauration pour le reste du bâtiment.

La date portée sur le logis indique que cet ensemble agricole a été construit en 1863. D'après les photographies anciennes, les étables à veaux et porcheries, aujourd'hui détruites, étaient situées au nord de la cour et disposaient d'une structure alliant brique, torchis, pans de bois et essentage d'ardoise ; elles étaient en partie couvertes en tuiles. A l'est, sous ce bâtiment, se situait une cave à cidre dans lequel le pressoir était conservé. Les étables disposées au sud semblent avoir été reconstruites au début du 20^e siècle d'après la couleur de la brique.

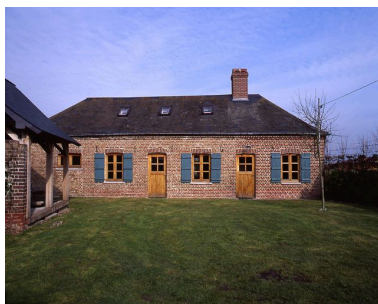
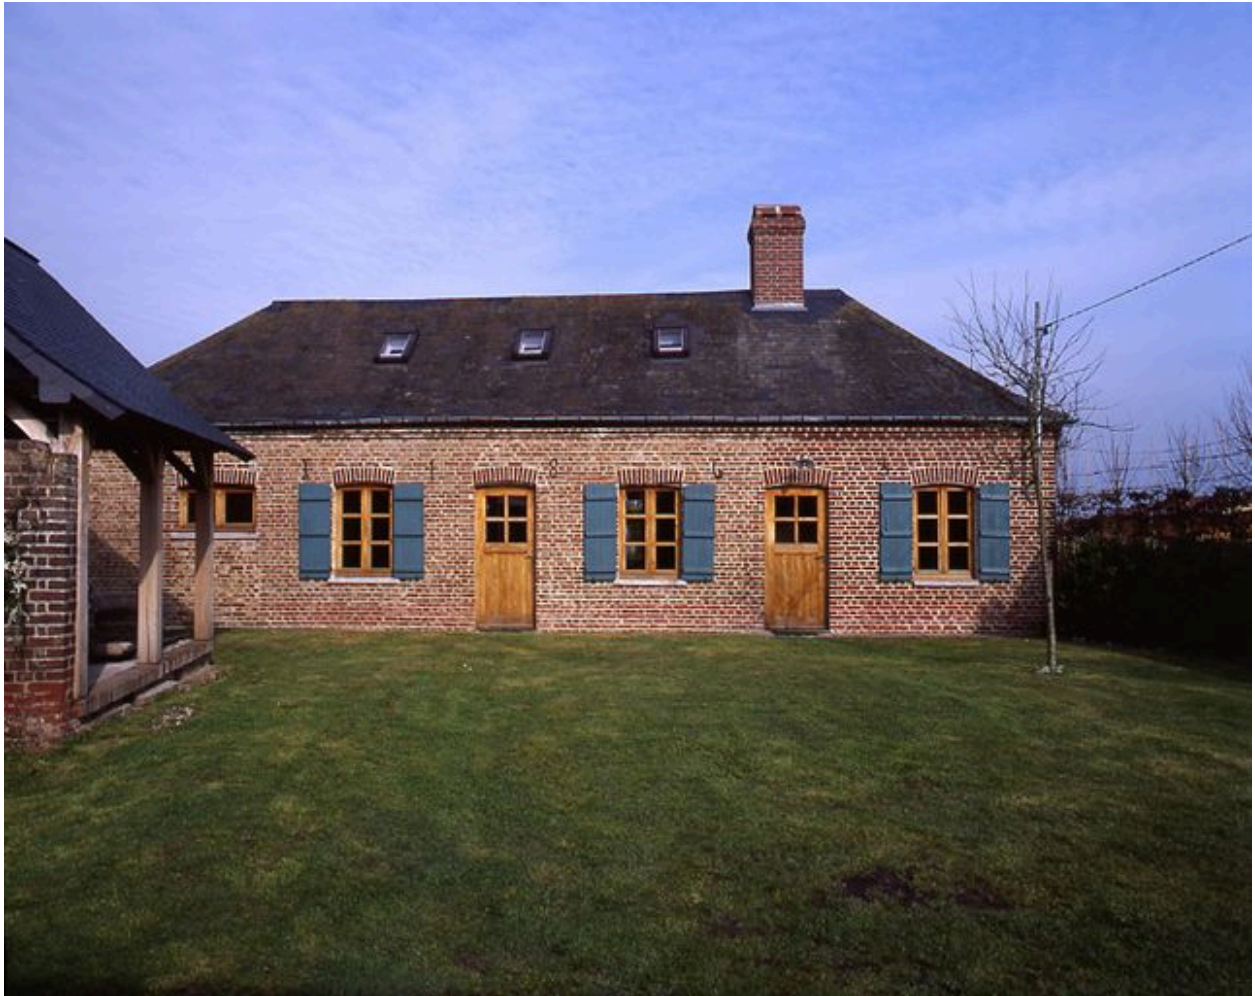
IVR22_20078000065XA

Vue générale du logis.

La ferme possède des bâtiments situés autour d'une cour. Le logis, comme souvent au fond de la cour, est en brique. Il s'étend sur six travées distribuées de manière régulière. Le toit à longs pans et croupes est en ardoise. L'emplacement de la souche de cheminée permet de deviner le plan intérieur qui nous est proposé lorsque l'on entre dans la demeure. Au sud, se situe la cuisine, puis la salle commune, les deux chambres qui ont conservé leur portes d'origine et enfin l'écurie tout à fait au nord. La cuisine possède encore sa cheminée picarde munie de son four à pain avec rangements d'origine (placard à confiture au-dessus du cul-de-four et son « cafourneau » en dessous). Le grenier est accessible depuis l'intérieur de la construction par un escalier de meunier situé au nord. Les combles permettent de visualiser la charpente à l'anglaise, totalement dépourvue d'entrants et maintenue par des tirants en fer jouant le rôle d'arbalétriers. Devant le logis, au nord, est situé le puits en brique couvert d'une protection en clins de bois au toit à deux pans. A l'ouest, les étables, en torchis et ossature en pans de bois, avec brique pour le mur gouttereau occidental, longent la rue. Longues de trois travées, elles possèdent un grenier à surcroît percé d'ouvertures. Le toit à longs pans et croupe est en ardoise ; le pignon nord présente un essentage d'ardoise. Le sol est en brique ou terre battue. De petites aérations, percées dans la façade sur rue, permettent de surveiller les animaux sans devoir ouvrir la porte. Les cloisons sont en torchis et pans de bois. La charpente a été en partie refaite récemment.

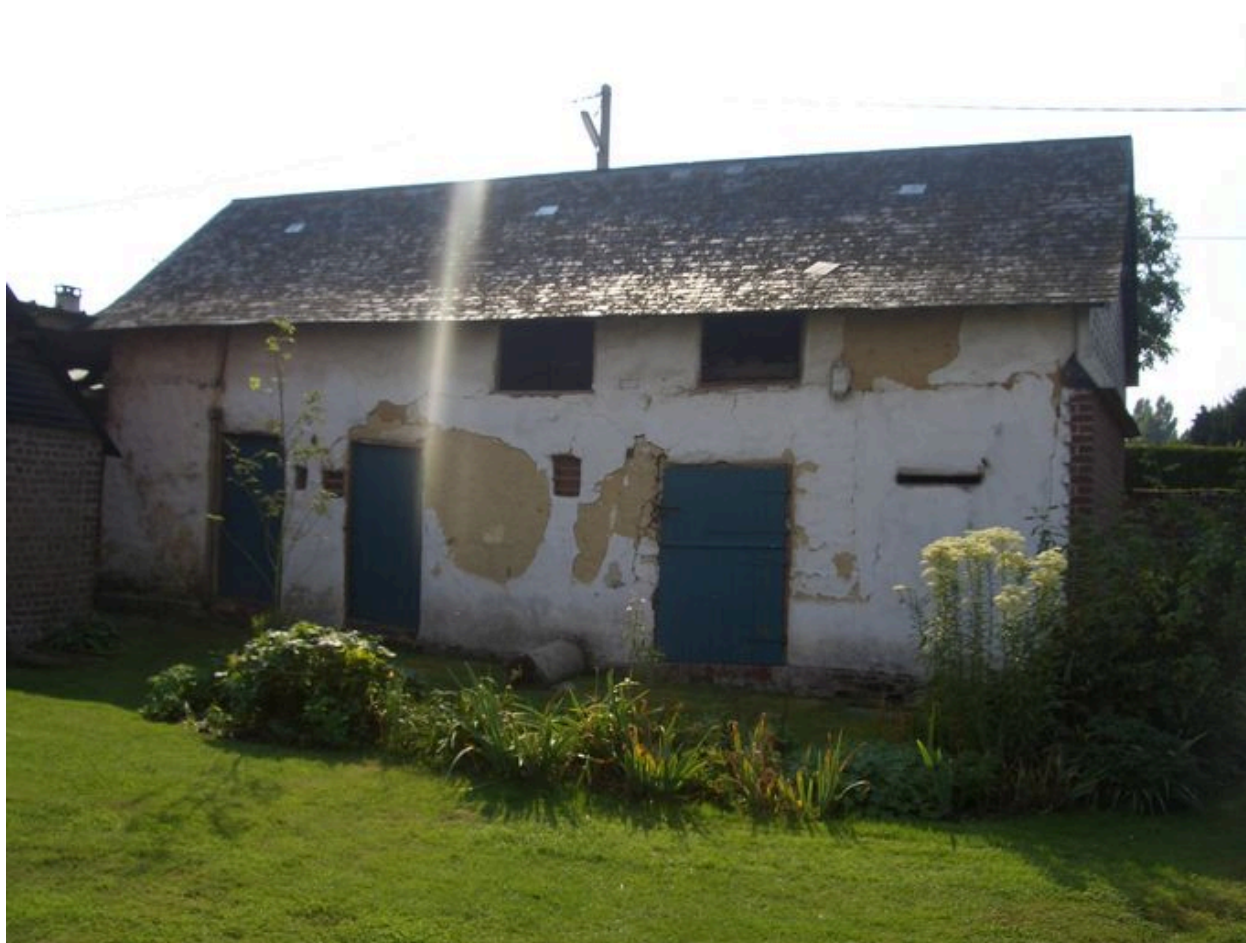
IVR22_20078005245NUCA

Vue des écuries longeant la rue.

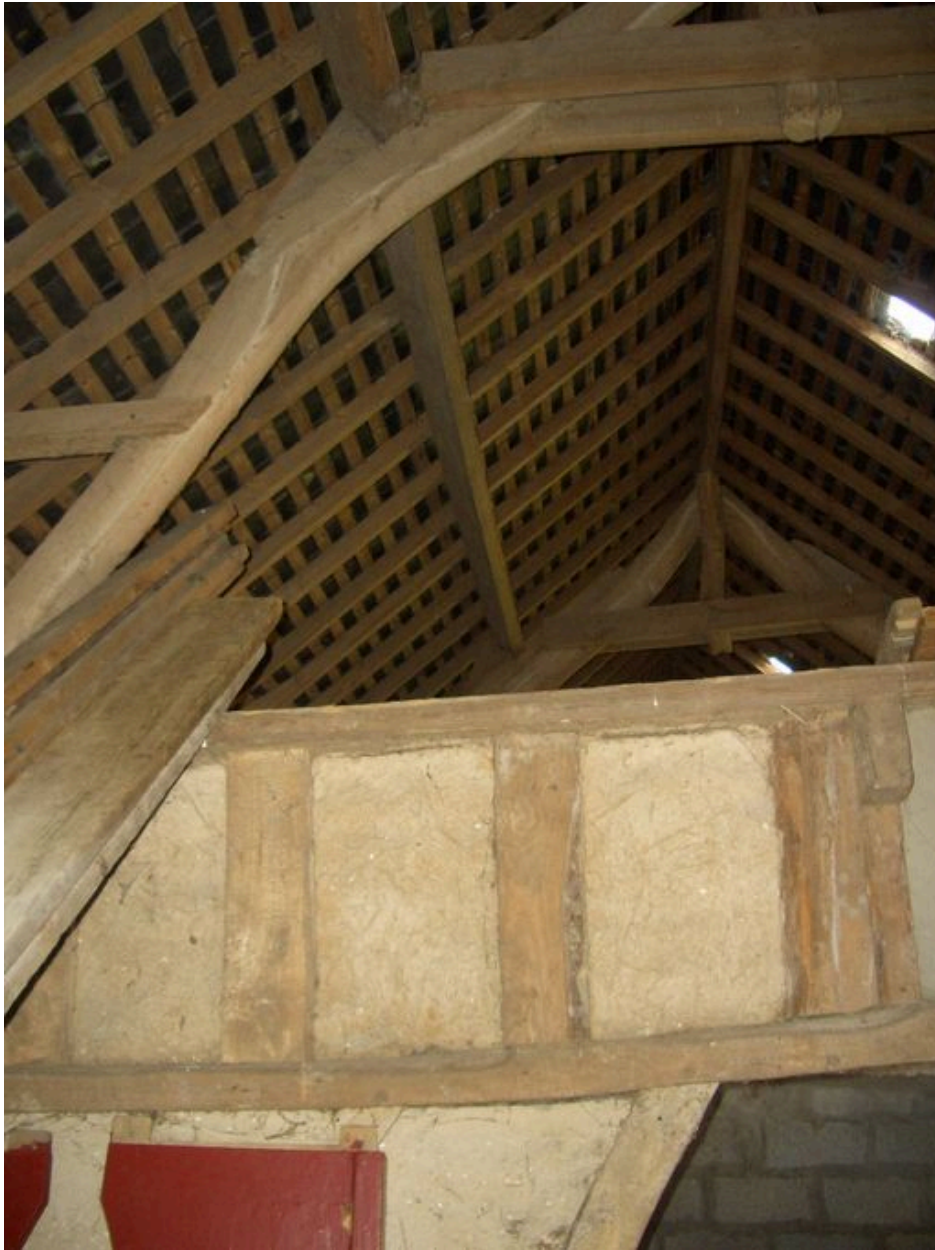
IVR22_20078005248NUCA

Vue détaillée d'une partie du système de cloison intérieure.

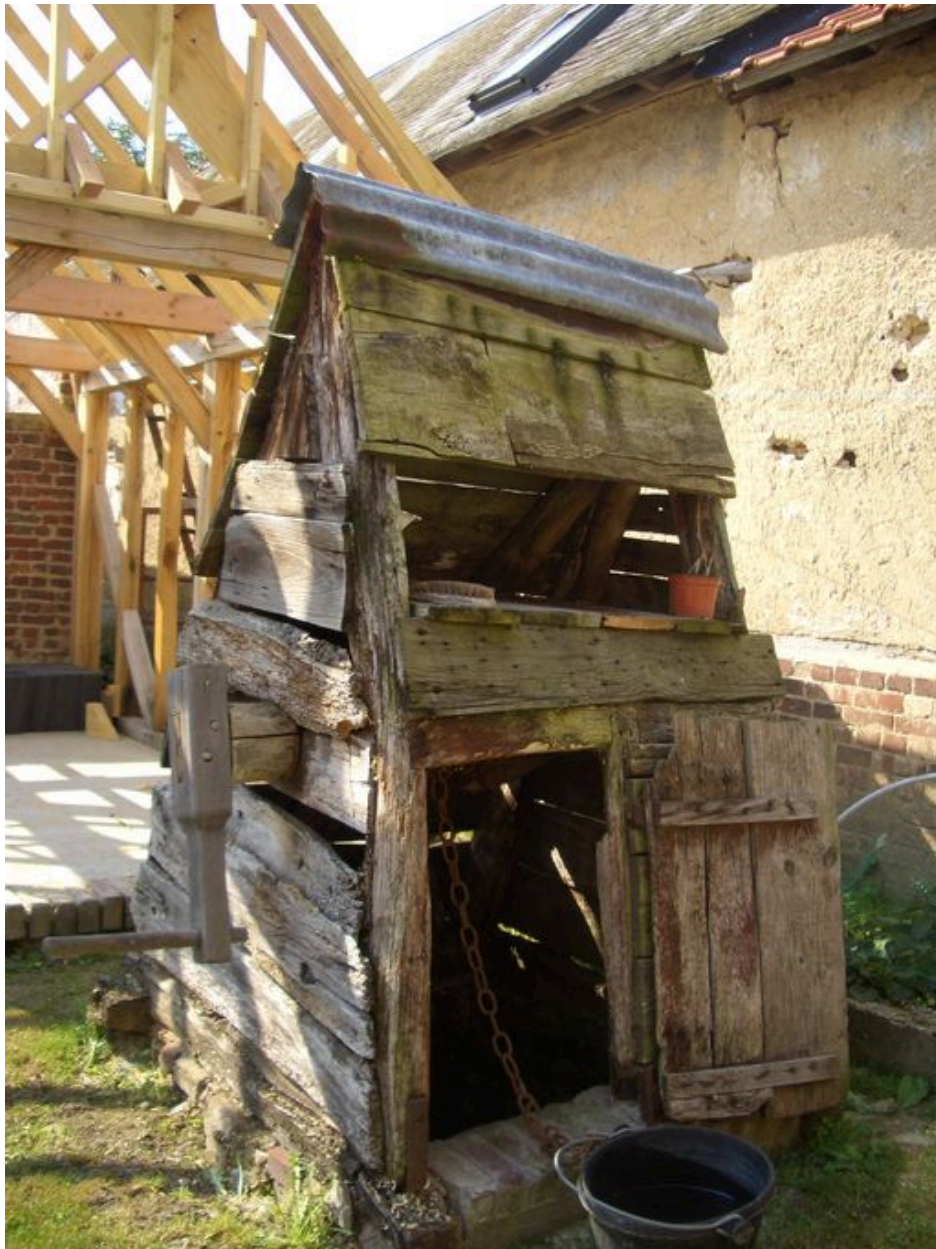
IVR22_20078006168NUCA

Vue du puits à manivelle situé devant le logis.
