Hauts-de-France, Aisne  
Grougis  
rue de l' Eglise

## Église paroissiale Saint-Martin

Numéro de dossier : IA00079499  
Date de l'enquête initiale : 1990  
Date(s) de rédaction : 1990  
Cadre de l'étude : inventaire topographique canton de Wassigny  
Degré d'étude : étudié

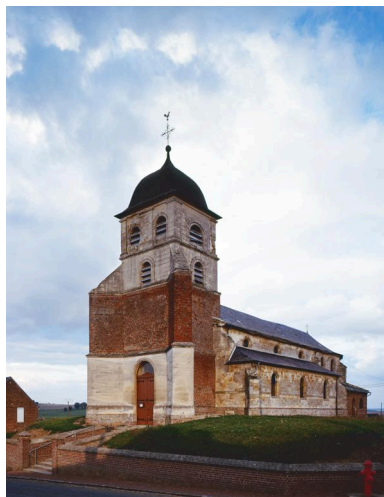
Vue d'ensemble, depuis l'ouest.  
Phot. Thierry Lefébure  
IVR22\_19910202027VA

Vue d'ensemble, depuis l'ouest.

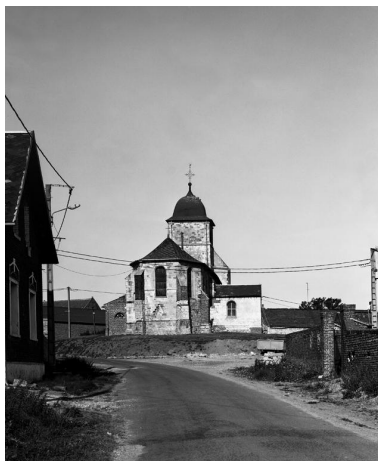
Vue du chevet.  
Phot. Thierry Lefébure  
IVR22\_19910201402V

Vue du chevet.

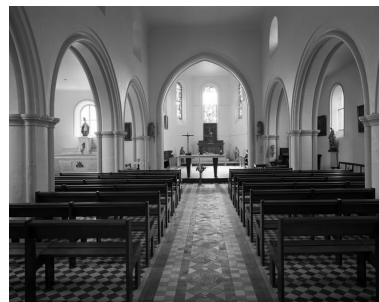
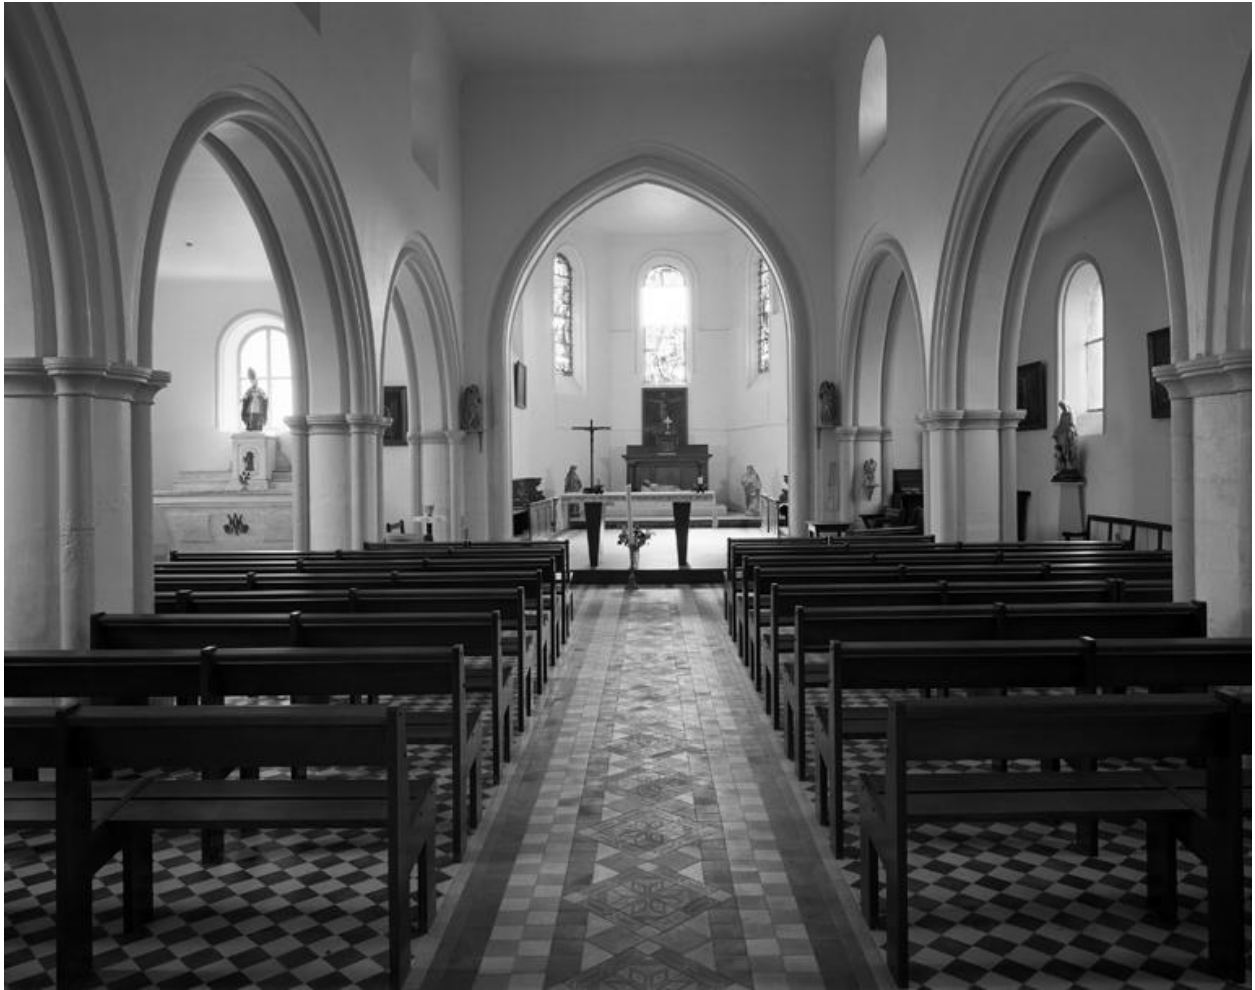
Vue intérieure de l'église,  
de l'entrée vers le chœur.  
Phot. Thierry Lefébure  
IVR22\_19910201300V

Vue intérieure de l'église, de l'entrée vers le chœur.

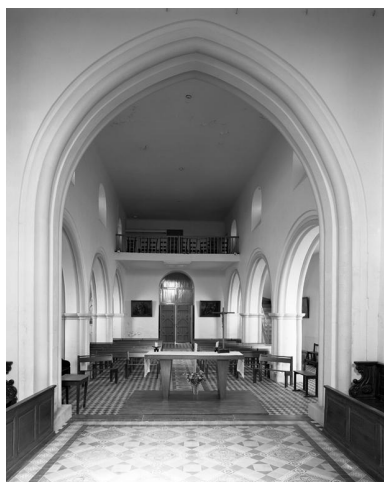
Vue intérieure de la nef,  
du chœur vers l'entrée.  
Phot. Thierry Lefébure  
IVR22\_19910201298V

Vue intérieure de la nef, du chœur vers l'entrée.
