Hauts-de-France, Somme
Lanchères
Wathiéhurt
81 route de Saint-Valery

Ferme

Numéro de dossier : IA80007767
Date de l'enquête initiale : 2004
Date(s) de rédaction : 2004
Cadre de l'étude : inventaire préliminaire arrière-pays maritime picard
Degré d'étude : étudié

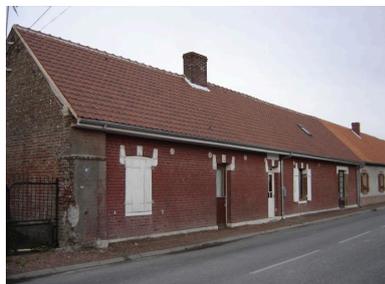
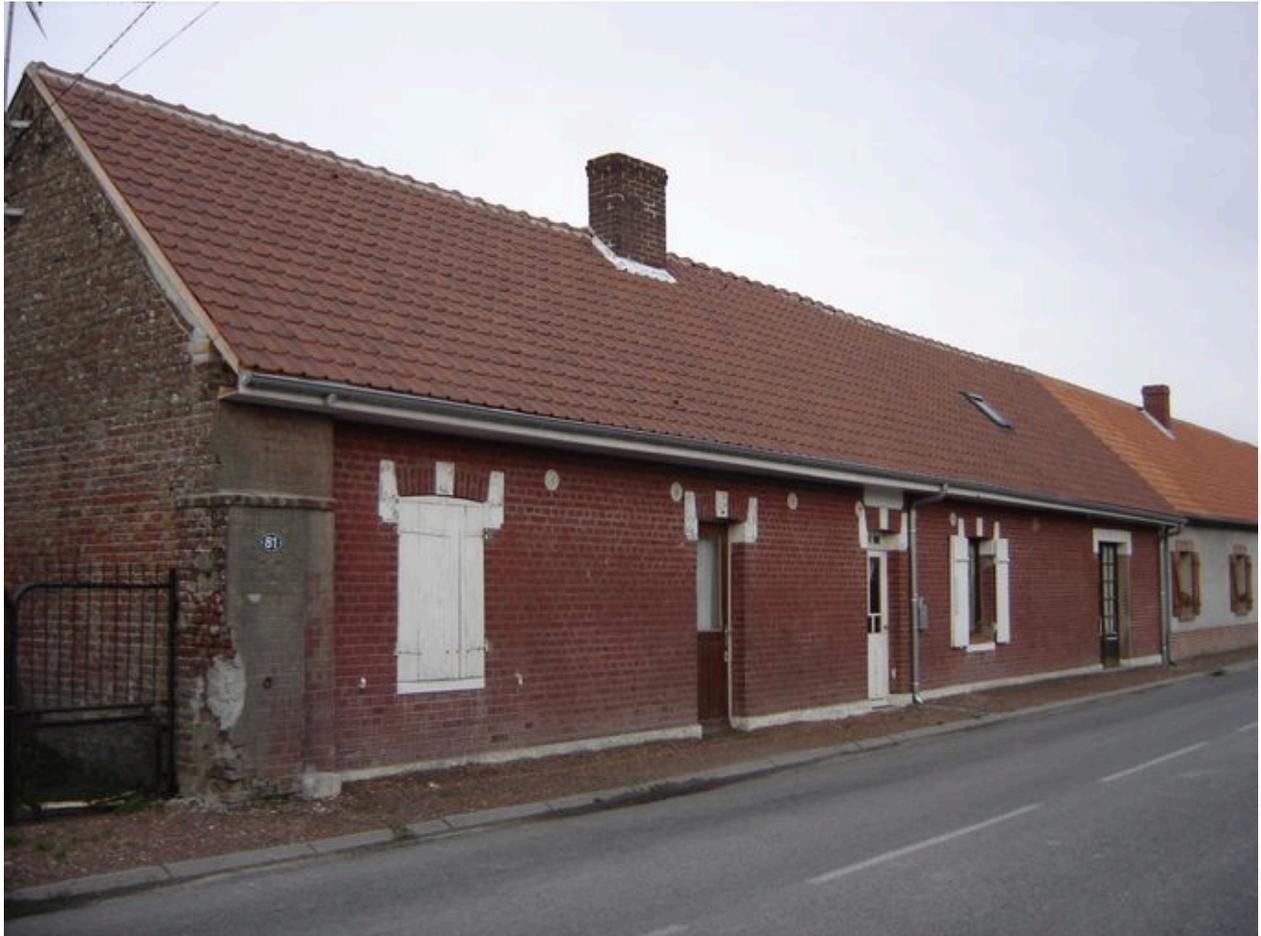
Vue du logis.
Phot. Inès Guérin
IVR22_20068005802NUCA

Vue du logis.

Cette ferme est composée d'un ensemble de bâtiments en brique distribués sur les trois côtés d'une cour. Les annexes agricoles sont couvertes d'un toit à longs pans en ardoise ou en pannes picardes. Le logis s'étend le long de la voie de circulation sur cinq travées de long. La façade a été badigeonnée d'un enduit à base de poussière de brique, lui conférant cette couleur rouge prononcée. Les ouvertures sont distribuées de manière irrégulière. Le mur gouttereau sur rue est percé de deux portes, permettant ainsi un accès indépendant aux différentes pièces. Le toit à longs pans est en tuiles mécaniques. À l'ouest se succèdent, sur tout le côté de la cour, les porcheries, les étables et les écuries. Tous ces bâtiments étaient recouverts d'un enduit à la chaux, qui tend aujourd'hui à disparaître. Le dernier bâtiment au nord présente une couverture en tuile. Le décor se limite à la corniche. Seule la porcherie possède un grenier accessible depuis le pignon sud donnant sur la rue. Les étables, pourtant plus hautes, ne disposent pas de combles. Deux bâtiments tenant lieu d'abri aux machines et d'abri pour animaux occupent le nord de la cour.

D'après la couleur de la brique, les bâtiments agricoles ont été construits au cours du 3e quart du 19e siècle. La façade du logis semble, elle, avoir été reconstruite au début du 20e siècle : la forme des fers d'ancrage ainsi que le module des briques en attestent.

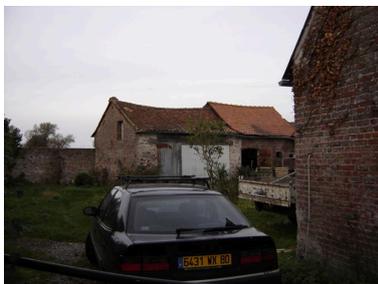
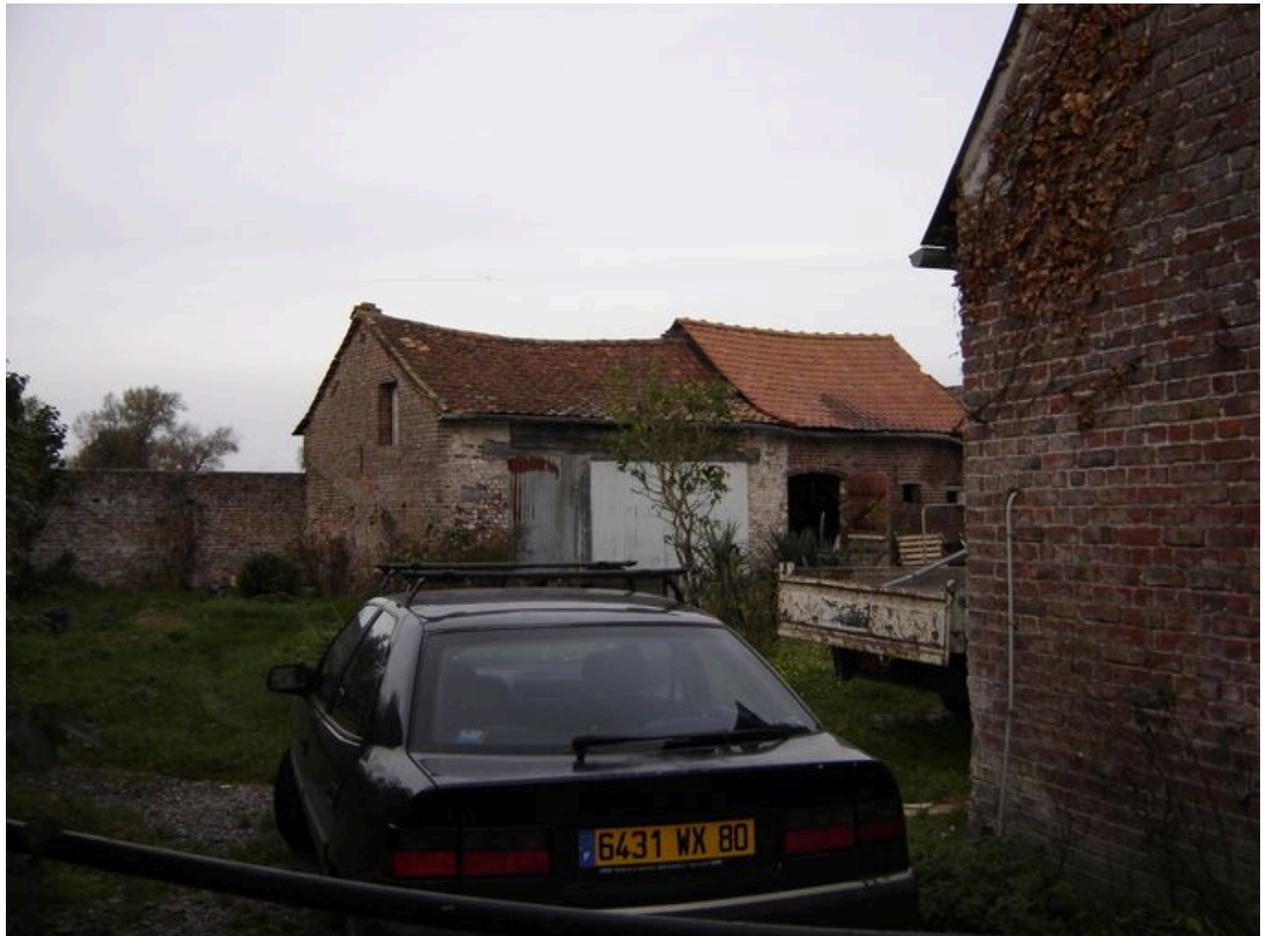
Vue des dépendances en fond de cour.
Phot. Inès Guérin
IVR22_20068005803NUCA

Vue des dépendances en fond de cour.

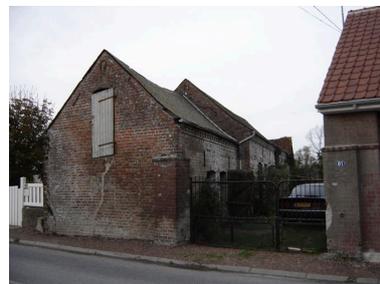
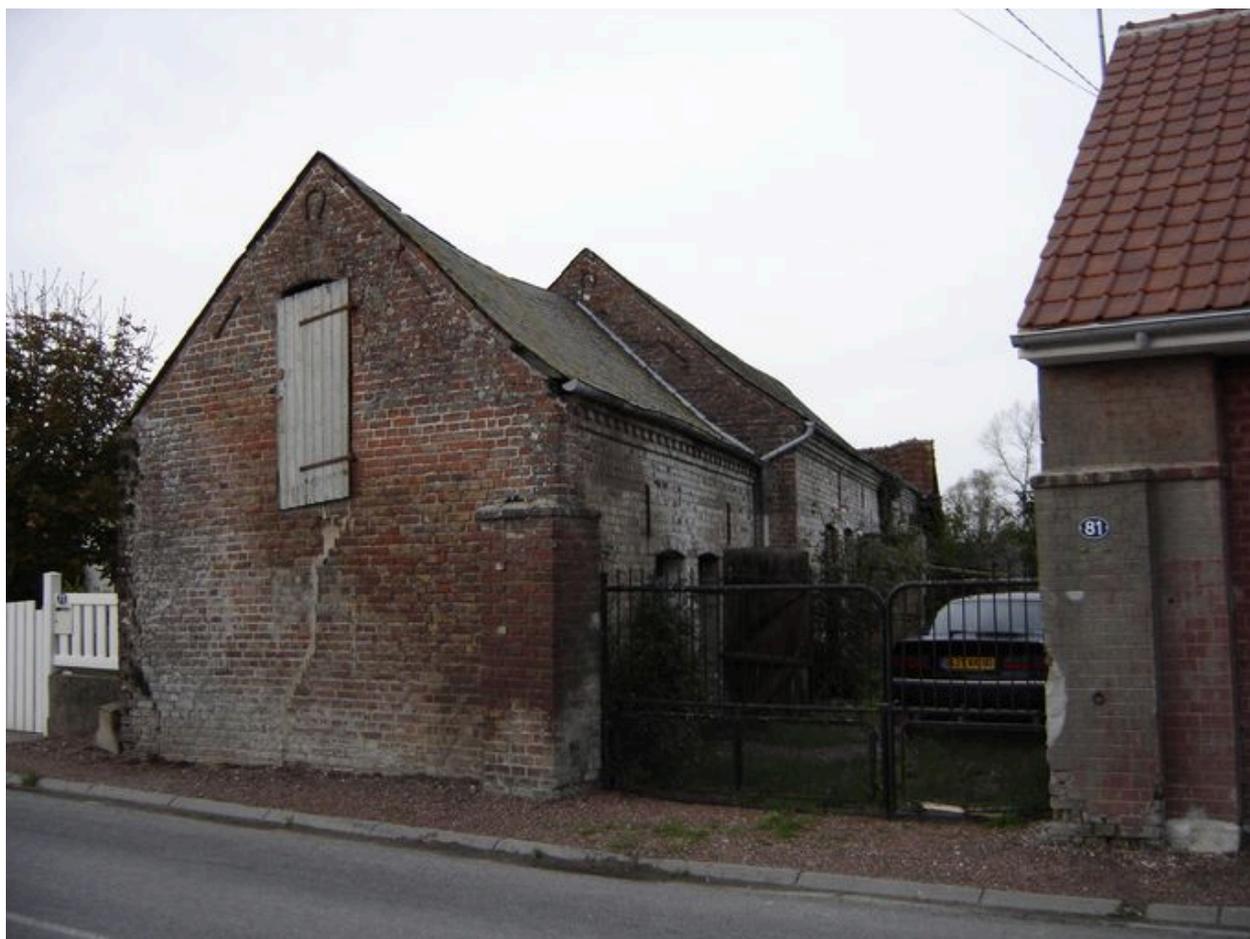
Vue des étables, écuries et porcheries.
Phot. Inès Guérin
IVR22_20068005804NUCA

Vue des étables, écuries et porcheries.
