Hauts-de-France, Somme
Port-le-Grand
2 rue de l' Eglise

Ancienne ferme

Numéro de dossier : IA80007717
Date de l'enquête initiale : 2004
Date(s) de rédaction : 2004
Cadre de l'étude : inventaire préliminaire arrière-pays maritime picard
Degré d'étude : étudié

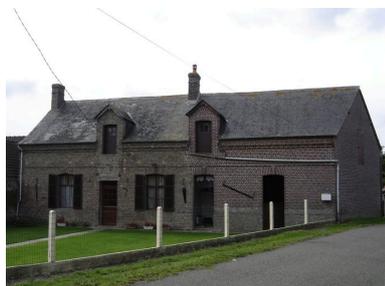
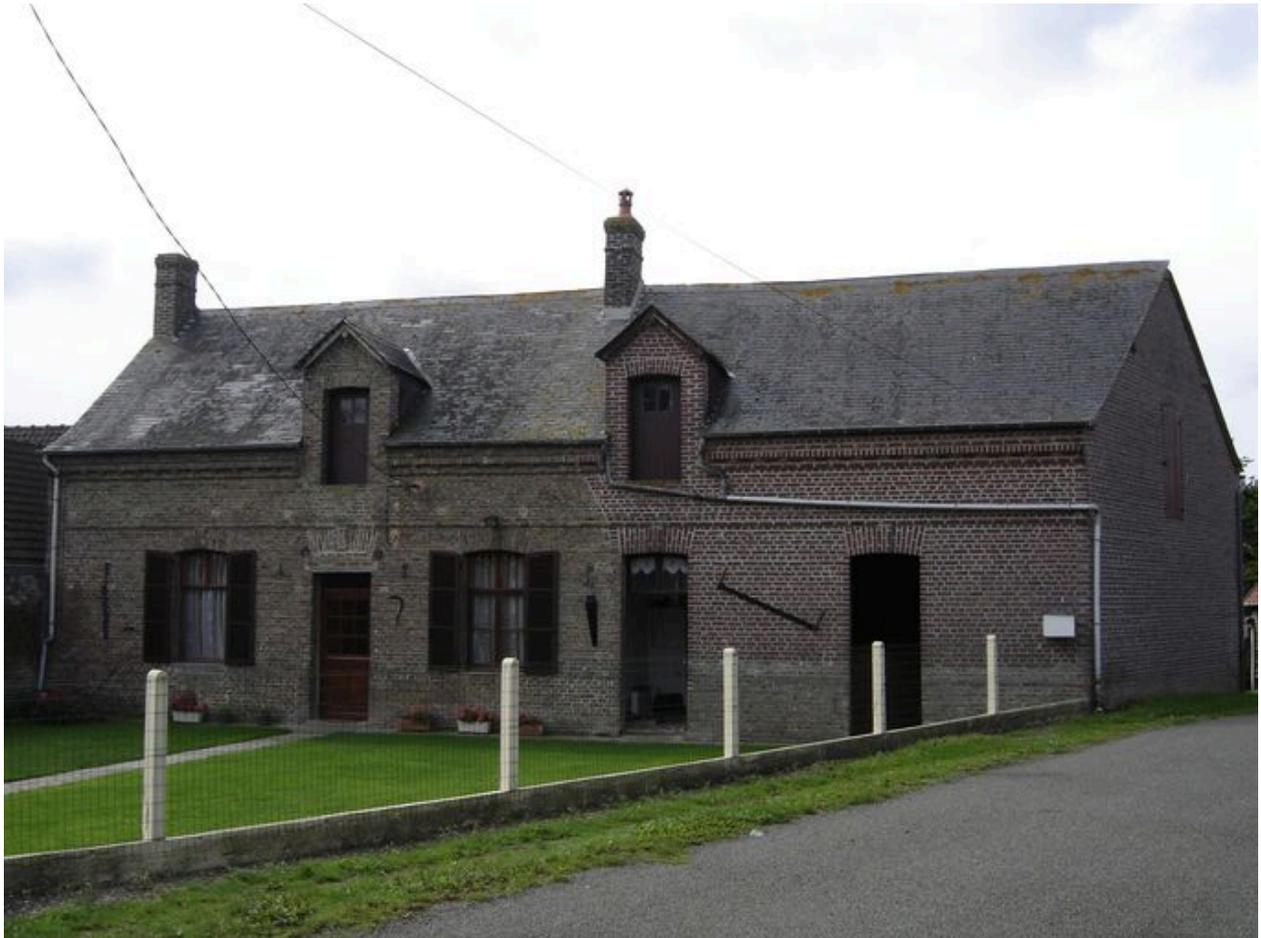
Vue générale.
Phot. Inès Guérin
IVR22_20068005492NUCA

Vue générale.

Entièrement en brique, cette ancienne petite ferme dispose d'une partie habitable de trois travées au sud-est et d'une seconde partie destinée à l'abri des bêtes au nord-ouest. Une gerbière, ajourant le comble à surcroît du logis, est installée au-dessus de la porte ; il en est de même pour la partie agricole (cette pièce semble avoir eu pour destination la laiterie). Le grenier est également accessible par une ouverture percée dans le pignon sur rue. Le toit à longs pans est couvert en ardoise. Le décor se limite à la corniche composée de boutisses en saillie. Les deux souches de cheminée indiquent la position des foyers dans la partie habitable.

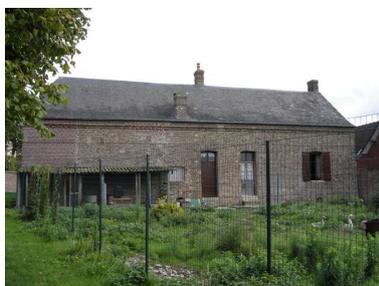
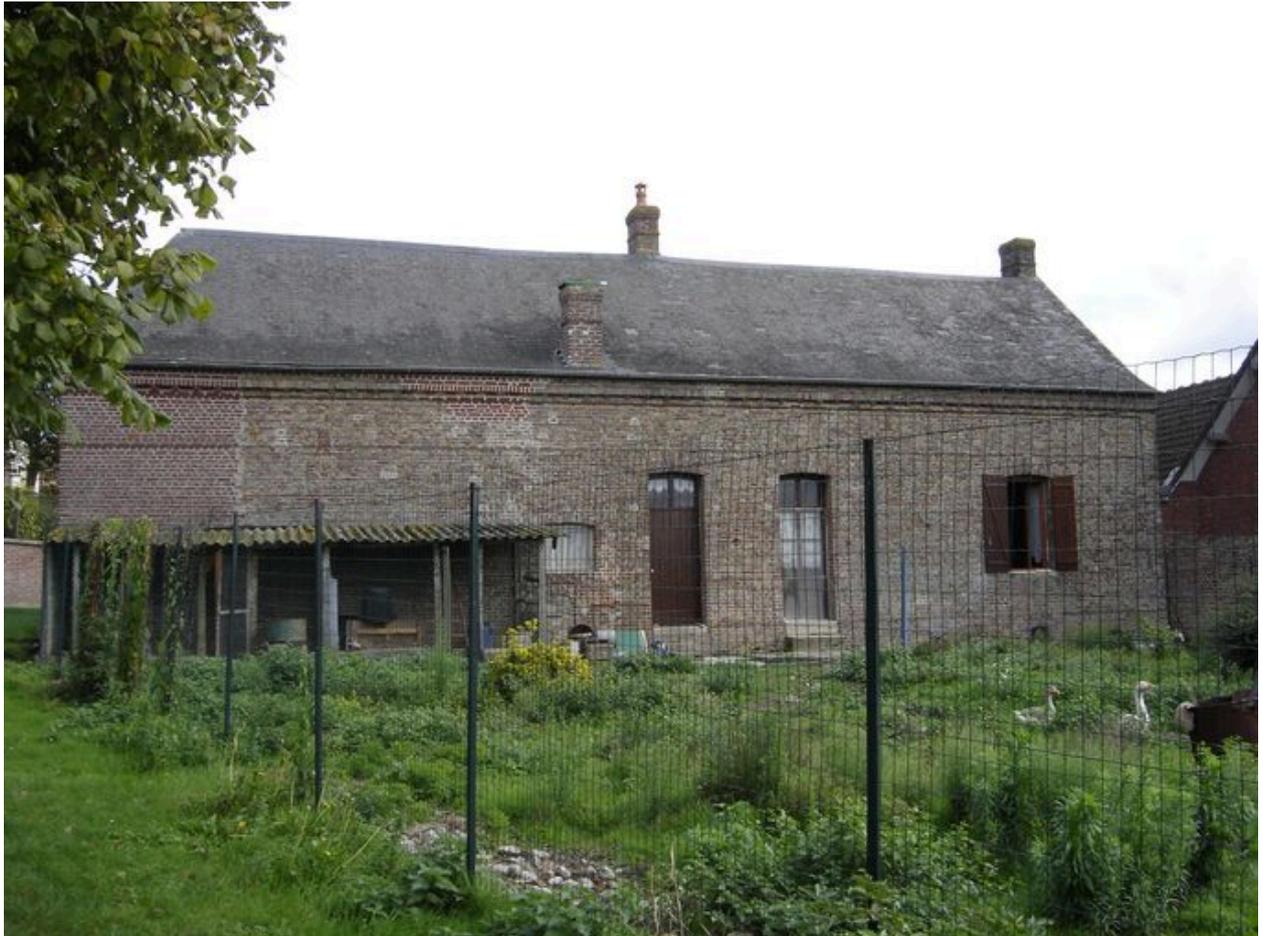
Vue postérieure.
Phot. Inès Guérin
IVR22_20068005493NUCA

Vue postérieure.

Une ferme, présentant des dispositions différentes, figure à cet emplacement sur le cadastre napoléonien 1832. Ce logis, reconstruit dans la 2e moitié du 19e siècle, a été modifié au 20e siècle (reprise de maçonnerie dans le mur postérieur).
Période(s) principale(s) : 2e moitié 19e siècle, 1ère moitié 20e siècle

D'après la couleur de la brique, l'édifice semble avoir été construit au cours de la seconde moitié du 19^e siècle. Une partie de la façade sur cour a été reconstruite au début du 20^e siècle (brique plus foncée). Ce type de construction semble avoir été largement utilisé dans la rue de la Somme, complété ou non de dépendances attenantes.
