Hauts-de-France, Somme  
Saint-Quentin-en-Tourmont  
la Haie-Pénée  
1 rue de la Pâturette

## Ancienne ferme de la Haie-Pénée à Saint-Quentin-en-Tourmont

Numéro de dossier : IA80007279  
Date de l'enquête initiale : 2004  
Date(s) de rédaction : 2004  
Cadre de l'étude : inventaire préliminaire arrière-pays maritime picard  
Degré d'étude : étudié

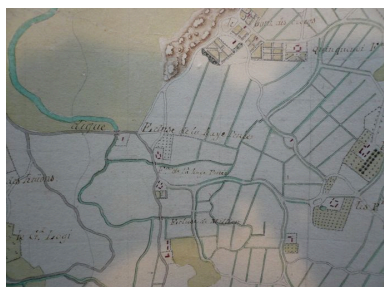
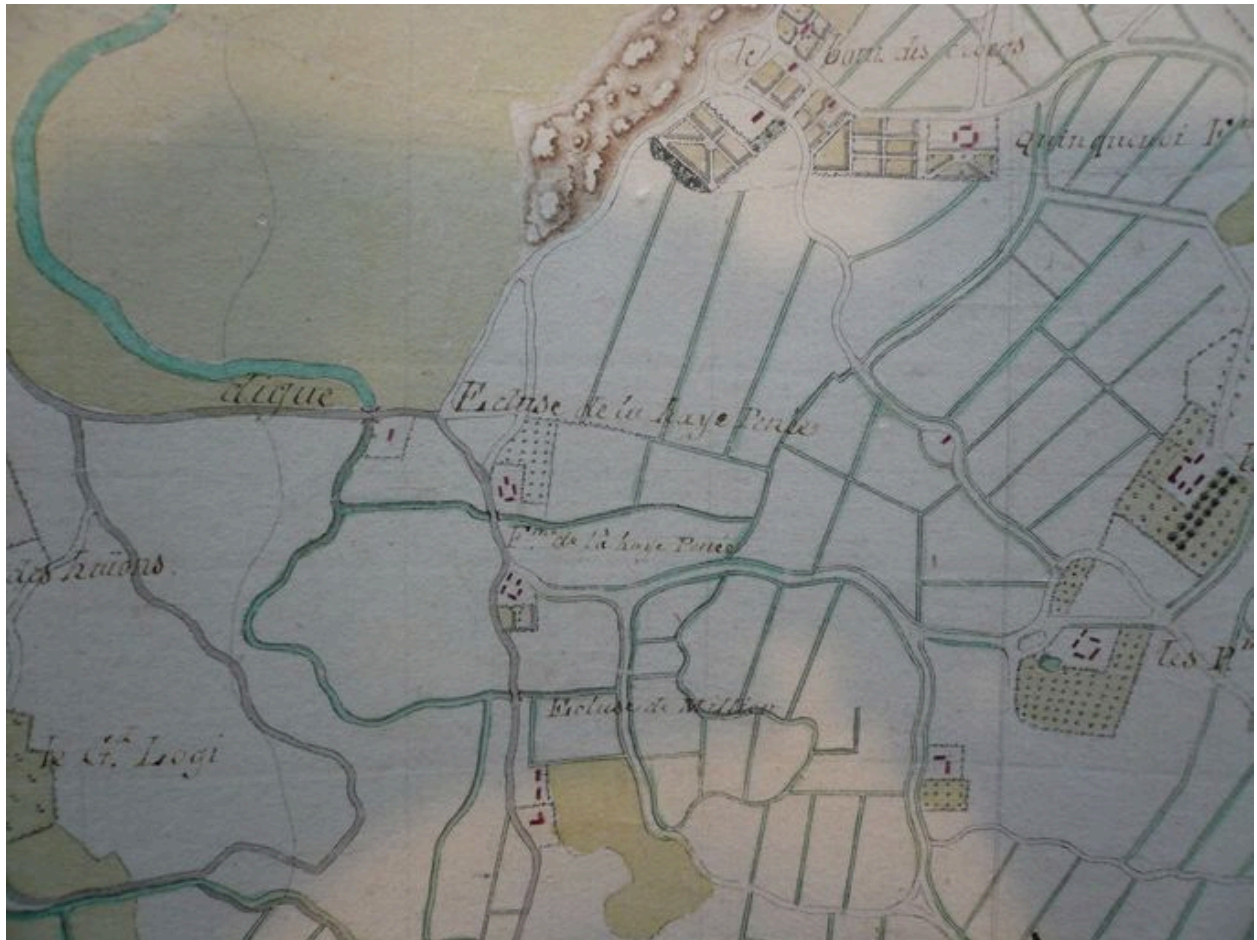
Plan des fermes composant le hameau de la Haie Penée au 18e siècle.  
Phot. Inès Guérin  
IVR22\_20068005971NUCAB

Plan des fermes composant le hameau de la Haie Penée au 18e siècle.

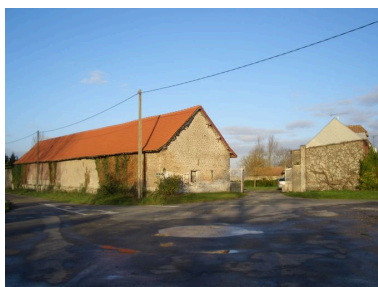
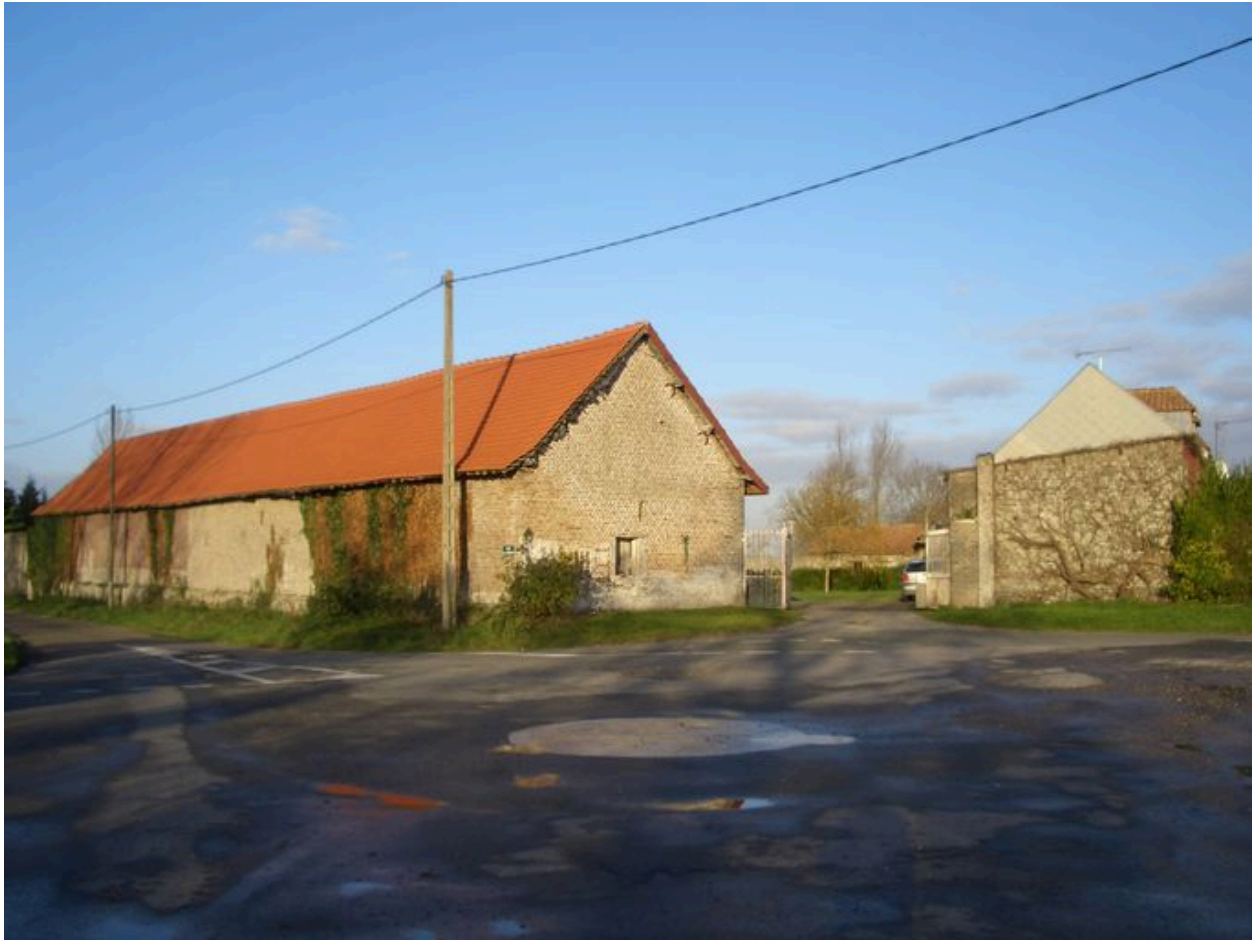
Totalement entourée de courses (canaux de drainage), relativement bien située au croisement d'un carrefour, cette exploitation agricole se présente sous la forme de bâtiments répartis autour d'une cour. Les bâtiments anciens ont disparu ou sont en mauvais état.

Vue générale depuis la rue.  
Phot. Inès Guérin  
IVR22\_20068005651NUCA

Vue générale depuis la rue.

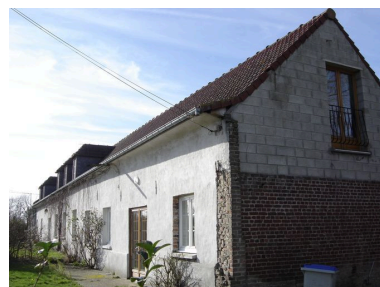
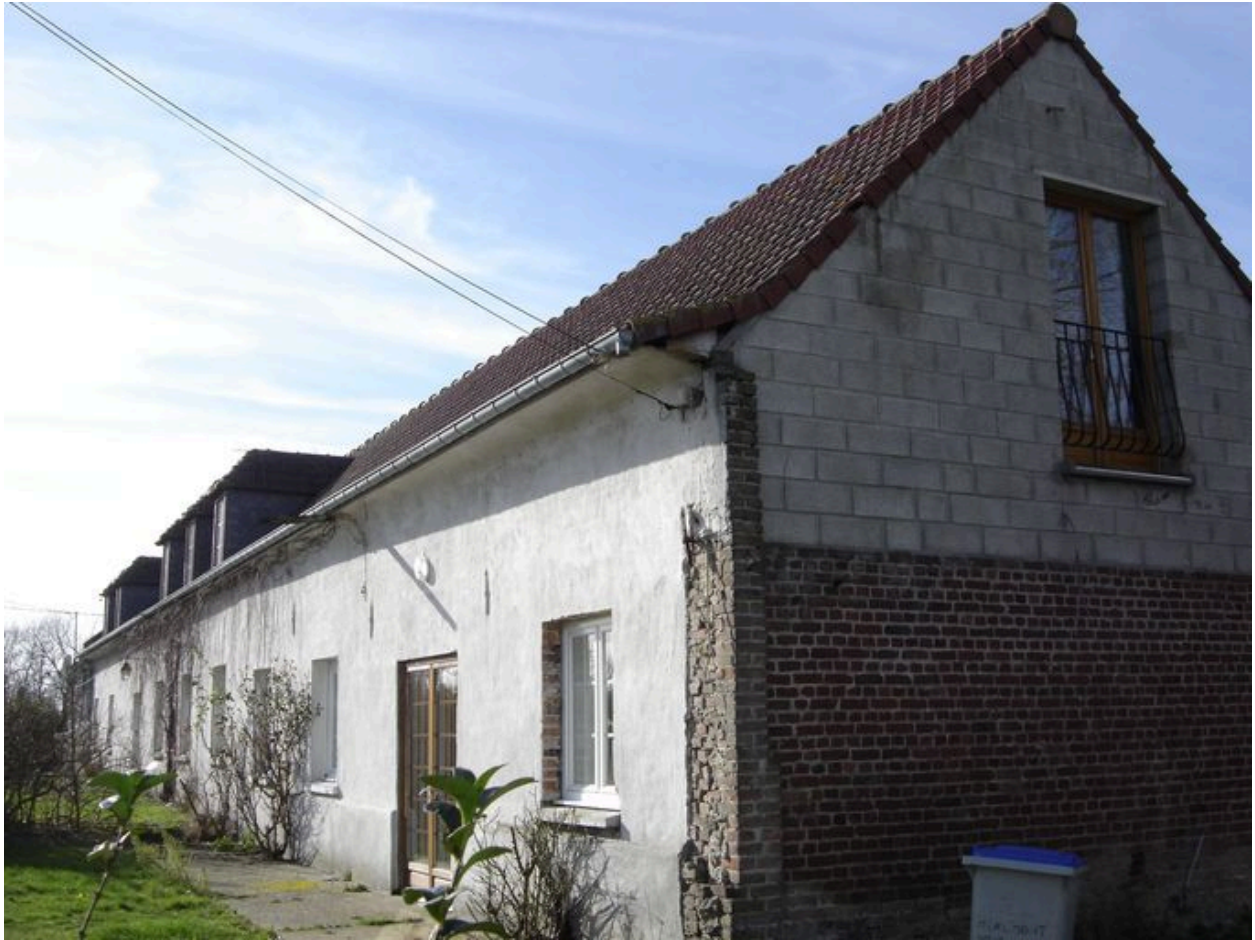
Le logis (réaménagé) borde le côté sud de la cour. En torchis et pans de bois recouvert d'enduit, l'édifice, long de cinq travées, dispose encore d'une corniche semi-circulaire au sommet des murs gouttereaux appelée "voûte".

Vue de la façade du logis.  
Phot. Inès Guérin  
IVR22\_20078005380NUCA

Vue de la façade du logis.

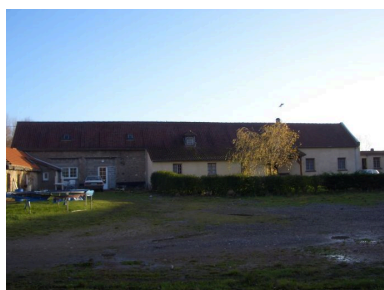
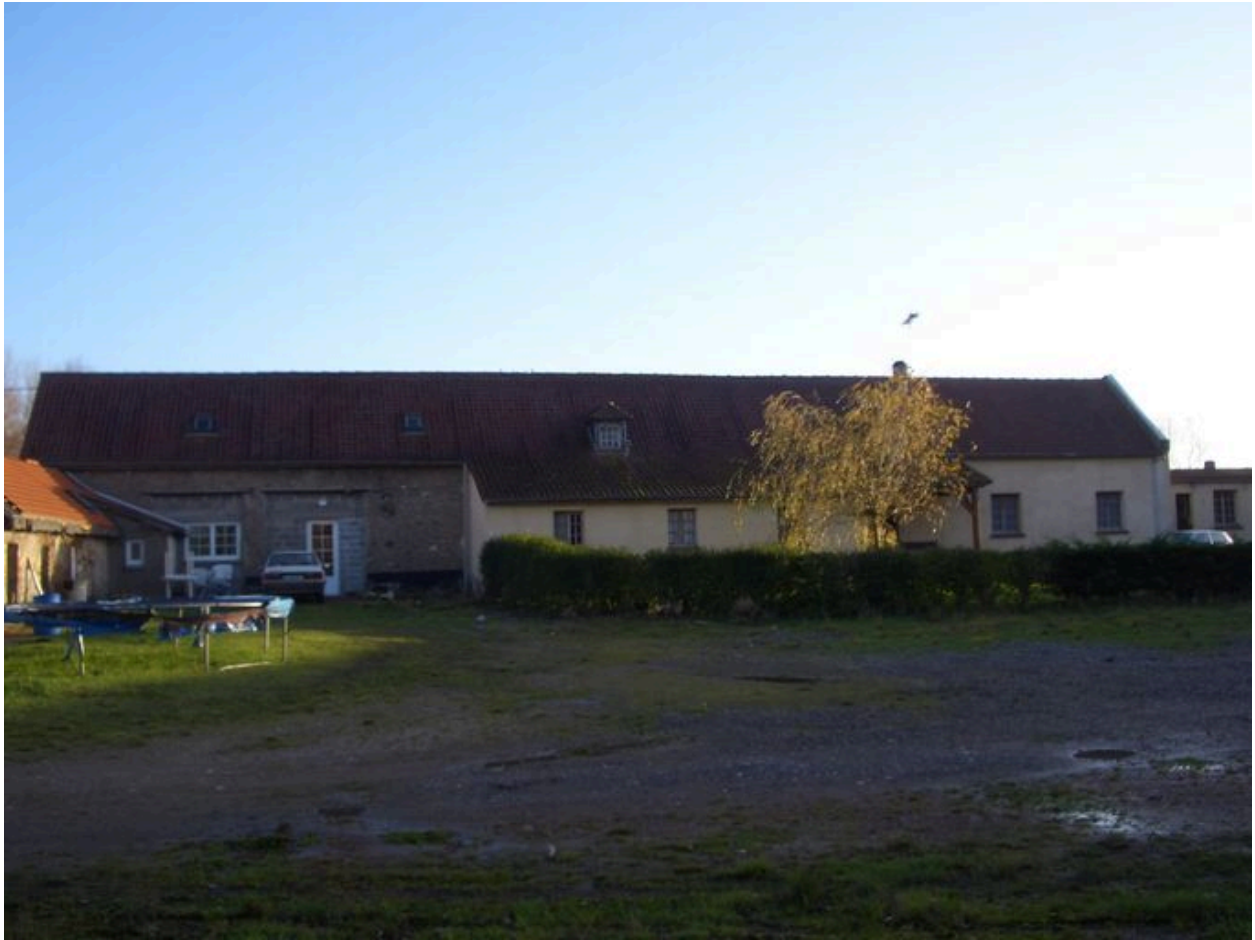
Vue postérieure du logis.  
Phot. Inès Guérin  
IVR22\_20068005652NUCA

Vue postérieure du logis.

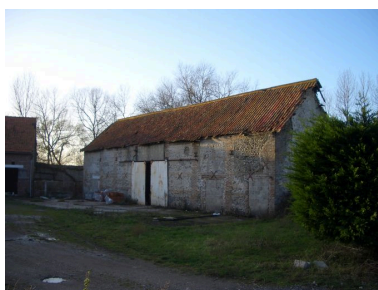
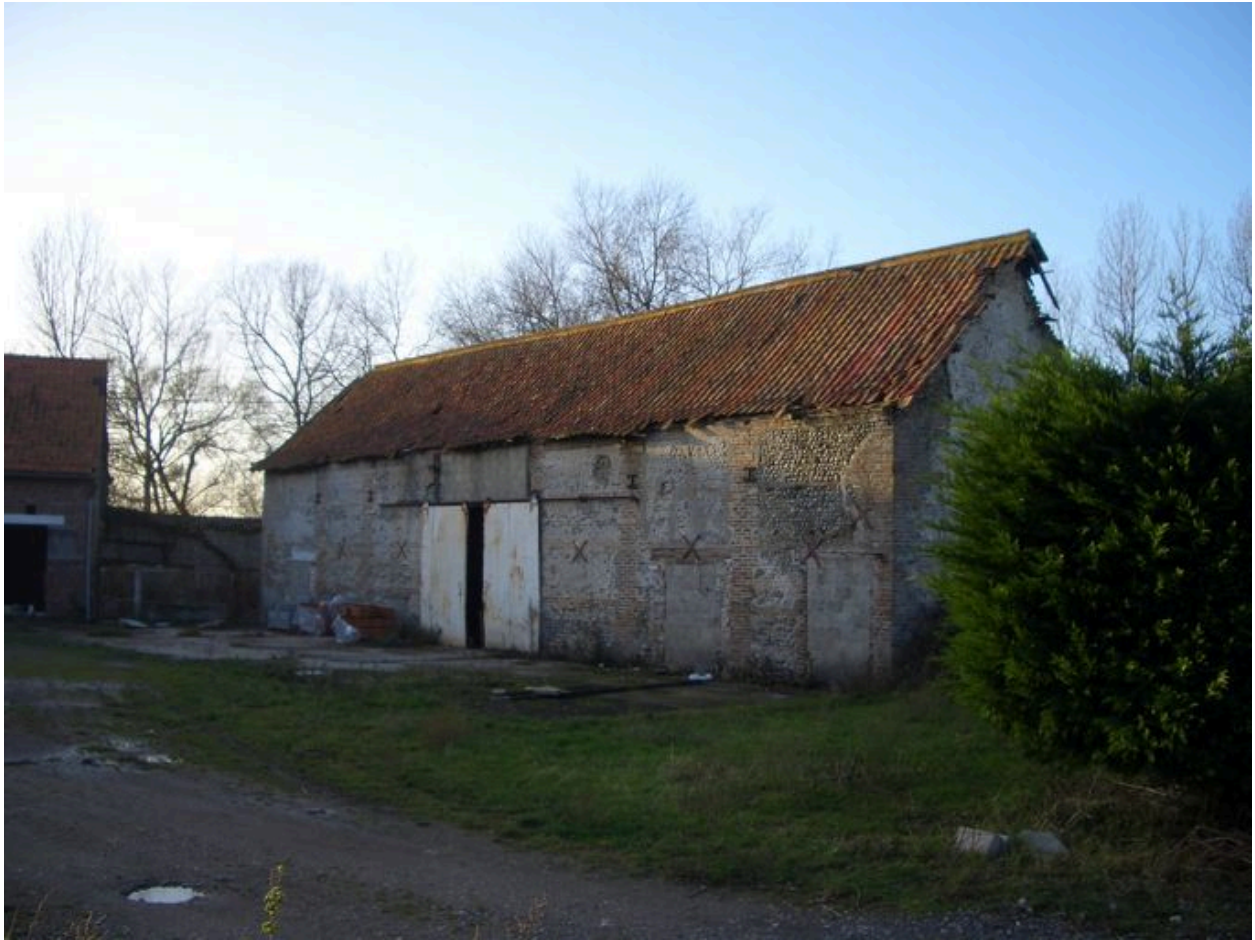
La couleur de la brique des étables permet d'estimer la datation aux alentours de 1870. Une partie de l'édifice semble avoir été reconstruite au début du 20<sup>e</sup> siècle en brique. La grange, convertie en garage, n'est plus entretenue. Cet ensemble possède un intérêt certain tant du point de vue historique (implantation ancienne) qu'architectural (malheureusement très endommagé).

Vue de la grange.  
Phot. Inès Guérin  
IVR22\_20068005653NUCA

Vue de la grange.

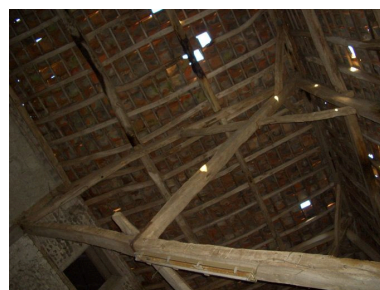
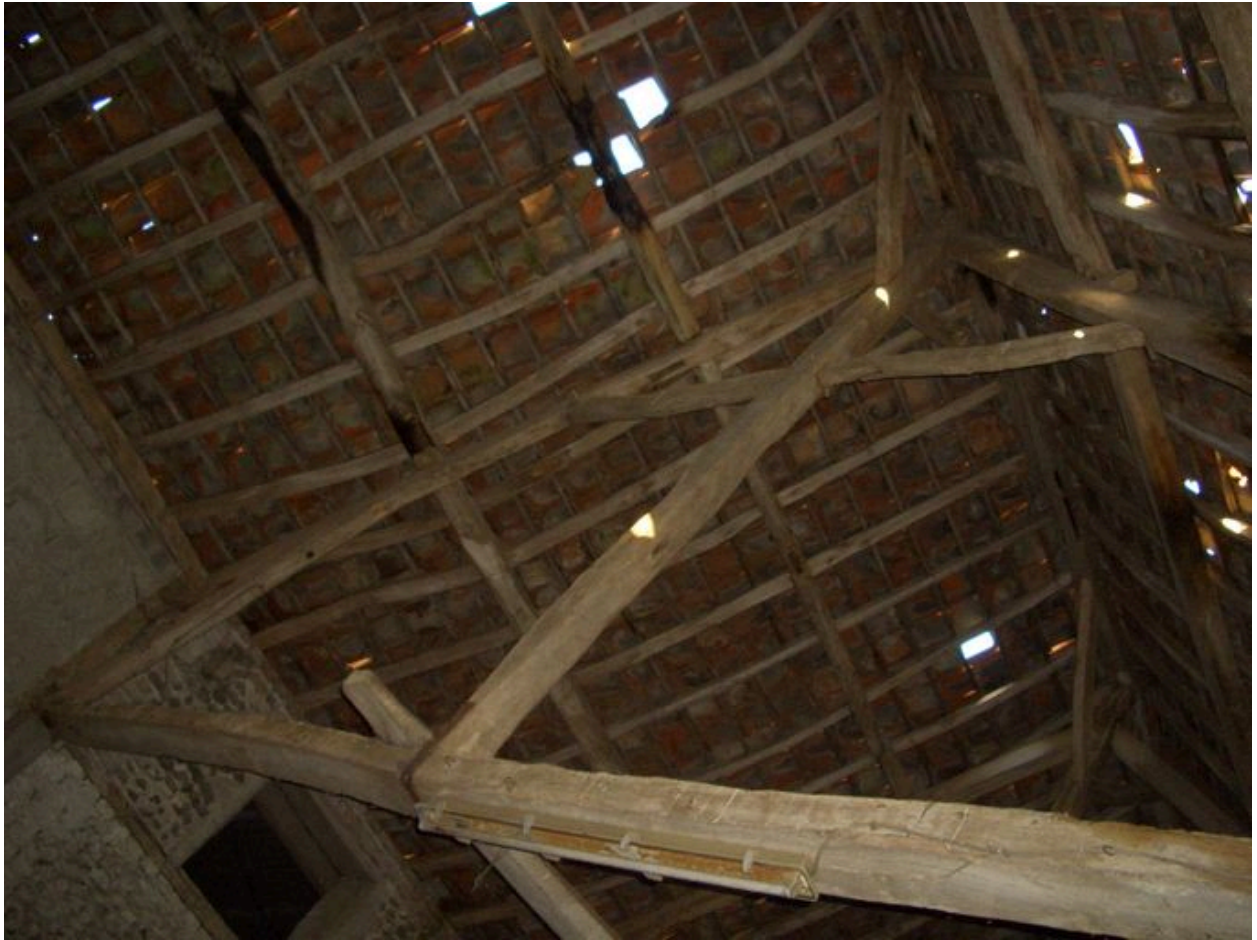
Vue d'une ferme de la grange.  
Phot. Inès Guérin  
IVR22\_20068005654NUCA

Vue d'une ferme de la grange.

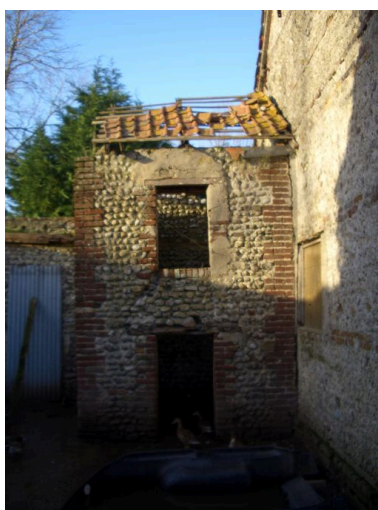
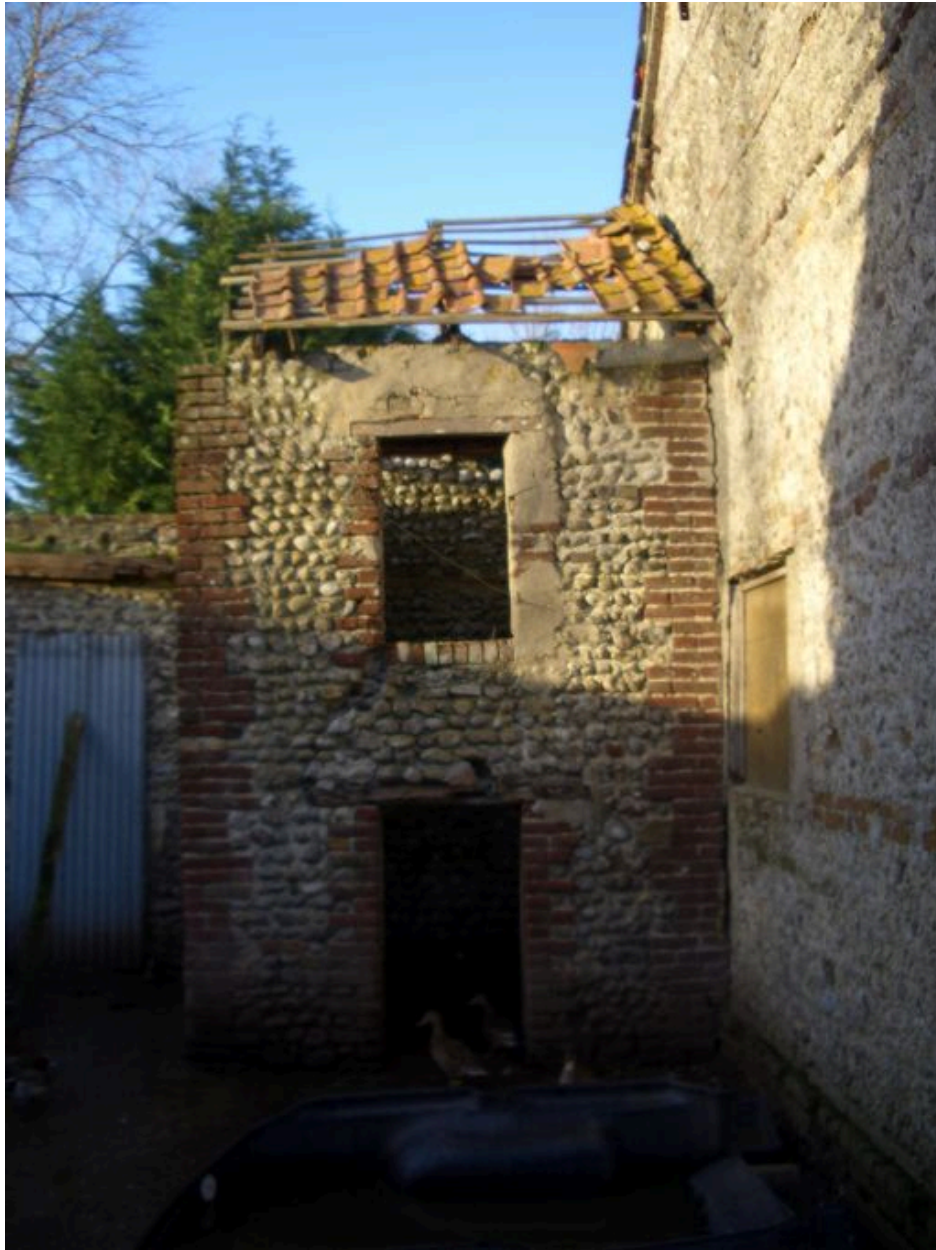
Vue du poulailler accolé à la grange.  
Phot. Inès Guérin  
IVR22\_20068005656NUCA

Vue du poulailler accolé à la grange.

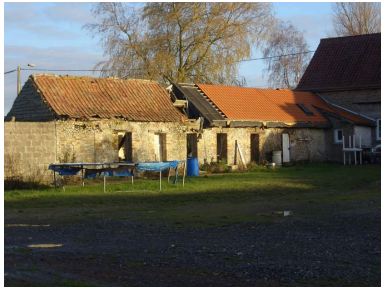
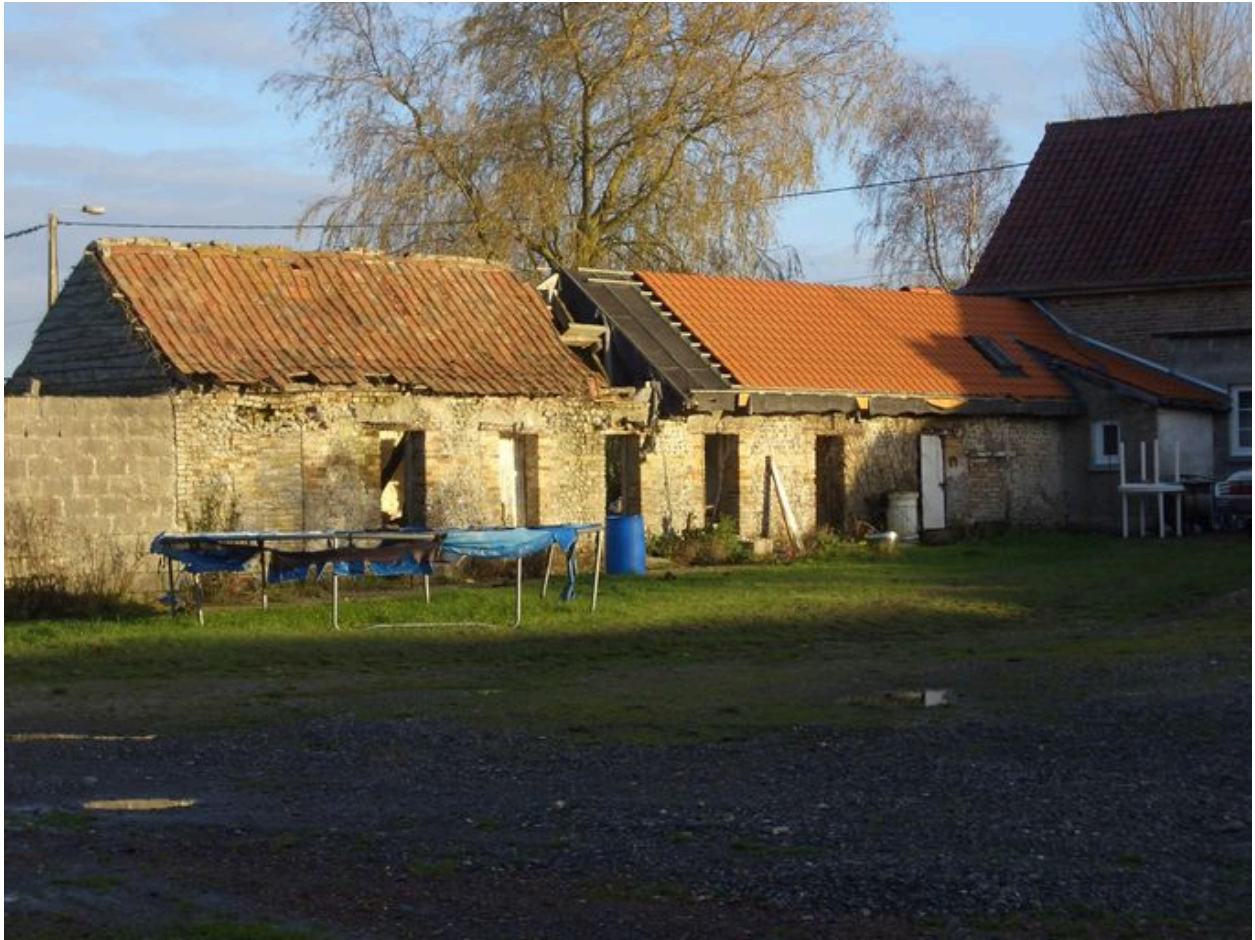
A l'extrémité orientale du logis et en retour d'équerre est implanté un petit bâtiment bas, ouvert par un certain nombre de baies étroites qui peuvent faire penser à d'anciennes porcheries. La maçonnerie est confiée à l'alliage de galets et brique

pour le mur gouttereau sur cour et à un blocage de moellons de calcaire relativement bien équarris pour le mur gouttereau ouest. La toiture ondulante est recouverte en tuiles. Les bâtiments dans le prolongement ont aujourd'hui disparu. Les annexes formant l'angle nord de la cour ont également disparu. La grange au nord est composée d'un blocage de galets avec chaînes en briques. Les ouvertures (mise à part la porte principale) ont été condamnées. Le pigeonnier flanque la grange au nord-ouest, disposant des mêmes éléments de maçonnerie, tout comme le mur de clôture qui clôt la propriété. Tout le côté occidental est occupé par une étable aux dimensions imposantes : on remarque depuis l'extérieur (sur la face sud-ouest) des petites aérations percées dans la maçonnerie en brique sous la forme de carrés ; les trous carrés apparaissent à intervalle régulier de telle sorte qu'ils forment un motif en damier. Le mur gouttereau sur cour a été refait partie en parpaings partie en briques. Le toit à longs pans est en tuiles mécaniques. Le solin est composé d'un blocage de moellons de craie pour la partie sud et de galets et briques formant une saillie pour la partie nord de l'édifice.

Vue des étables à cochons depuis la cour.  
Phot. Inès Guérin  
IVR22\_20068005658NUCA

Vue des étables à cochons depuis la cour.

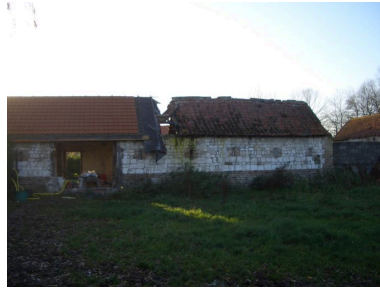
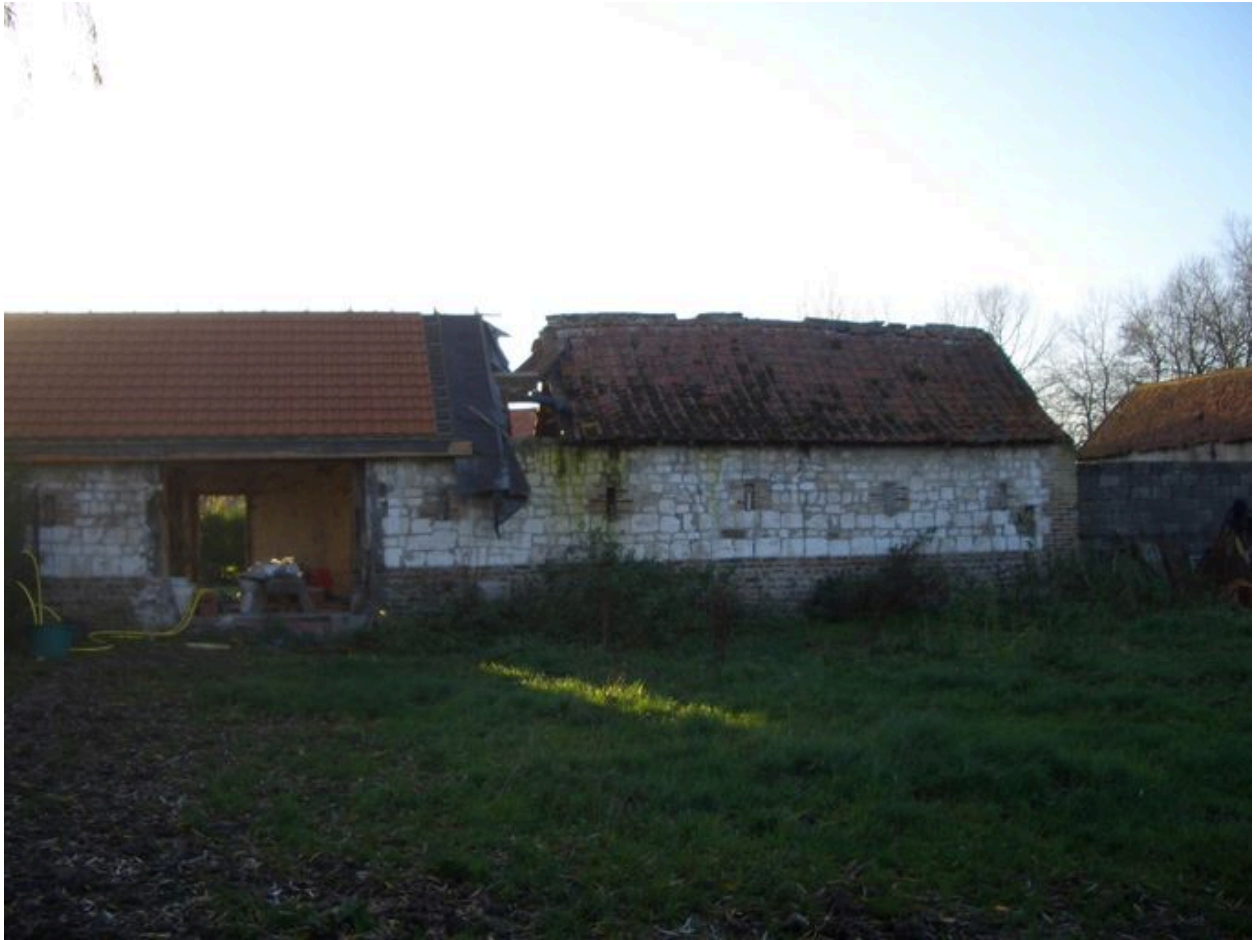
Vue postérieure des porcheries.  
Phot. Inès Guérin  
IVR22\_20068005659NUCA

Vue postérieure des porcheries.

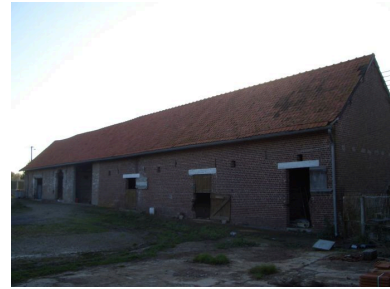
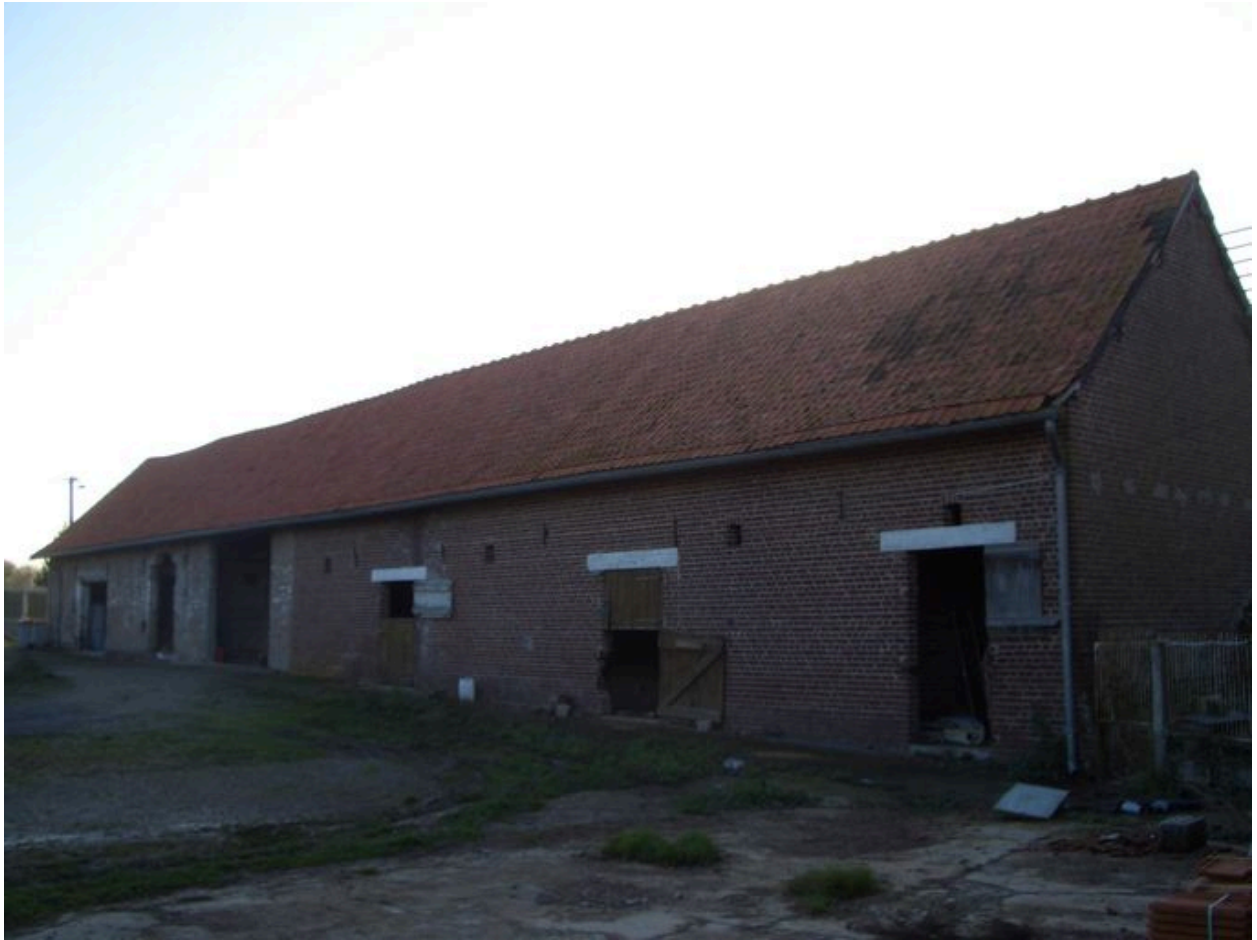
Vue des étables et écuries depuis la cour.  
Phot. Inès Guérin  
IVR22\_20068005660NUCA

Vue des étables et écuries depuis la cour.
