Hauts-de-France, Aisne
Saint-Quentin
Ancienne collégiale royale, actuellement basilique Saint-Quentin

Ensemble de deux verrières décoratives (baies 119, 229)

Numéro de dossier : IM02004663
Date de l'enquête initiale : 2009
Date(s) de rédaction : 2009
Cadre de l'étude : enquête thématique régionale la basilique de Saint-Quentin
Degré d'étude : étudié

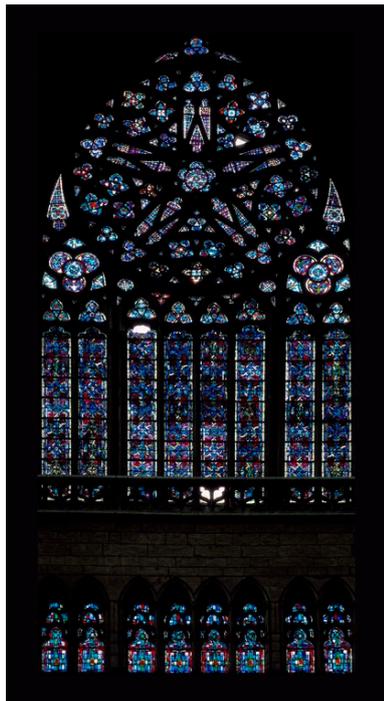
Vue générale de la
verrière de la baie 229.
Phot. Thierry Lefébure
IVR22_20090200151VA

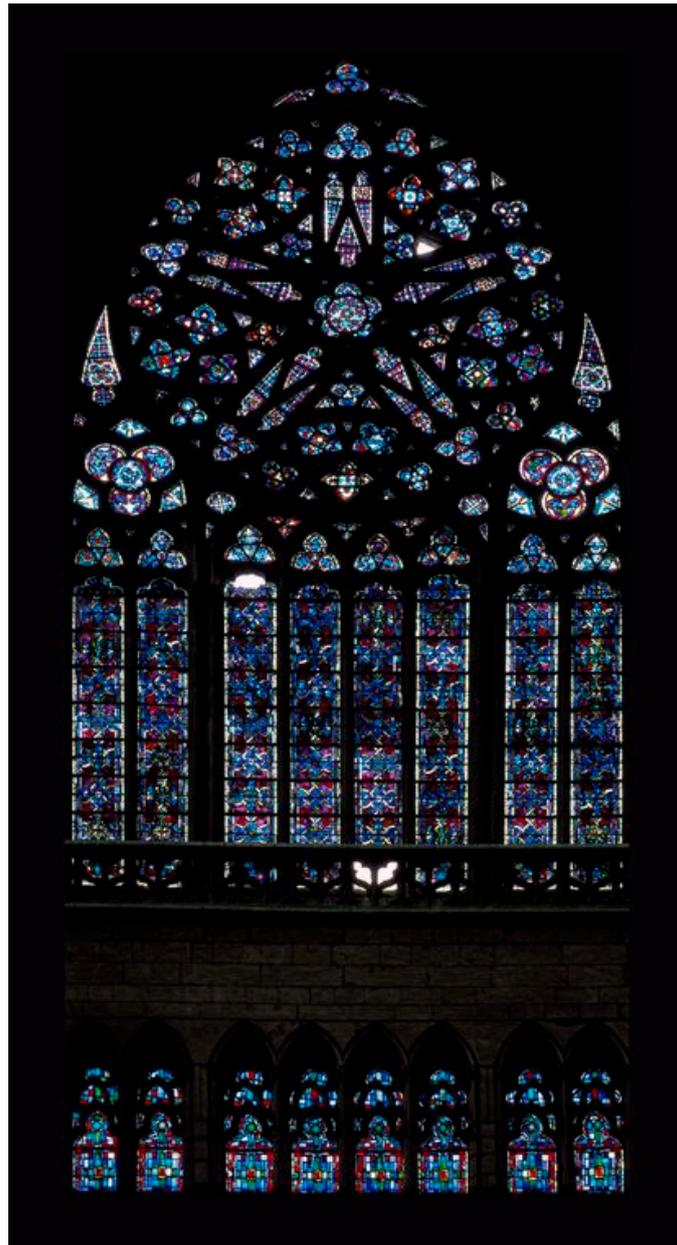
IVR22_20090200151VA

Vue générale de la verrière de la baie 229.

La grande fenêtre 229 est composée dans sa partie inférieure de huit lancettes juxtaposées, sommées d'un arc chantourné, assemblées en trois groupes de 2, 4 et 2 lancettes. Elles sont surmontées d'une rose circulaire, ajourée de 115 jours de réseau de formes et tailles variées, disposés en cinq groupes identiques autour d'un oculus central à cinq lobes. Une quarantaine de jours de réseau supplémentaires entourent la rose et la relient aux lancettes. Le rouge et le bleu dominant, dans les couleurs employées. Il n'y a pas de rehauts peints. La baie 119, au niveau du triforium, se compose de huit lancettes trilobées identiques, réparties en trois groupes de 2, 4 et 2 lancettes. Chaque lancette est encadrée de deux jours et couronnée d'un trilobe. La verrière 119 est réalisée en verre coloré. Ces verres sont recouverts d'un lavis de grisaille.

Les huit lancettes ornementales sous la rose sont des variations ornées sur le même carton. La rose décline cinq fois le même motif. Le décor est basé principalement sur des fleurettes, des rosaces et des entrelacs géométriques. Les huit lancettes de la verrière 119 ont toutes été réalisées sur le même carton, mais avec des différences de teintes. Elles intègrent dans leur composition des étoiles, des croix et des demi-rosaces.

Le remplage de la fenêtre 229 est actuellement en cours de réfection. La verrière sera sans doute elle-aussi restaurée.

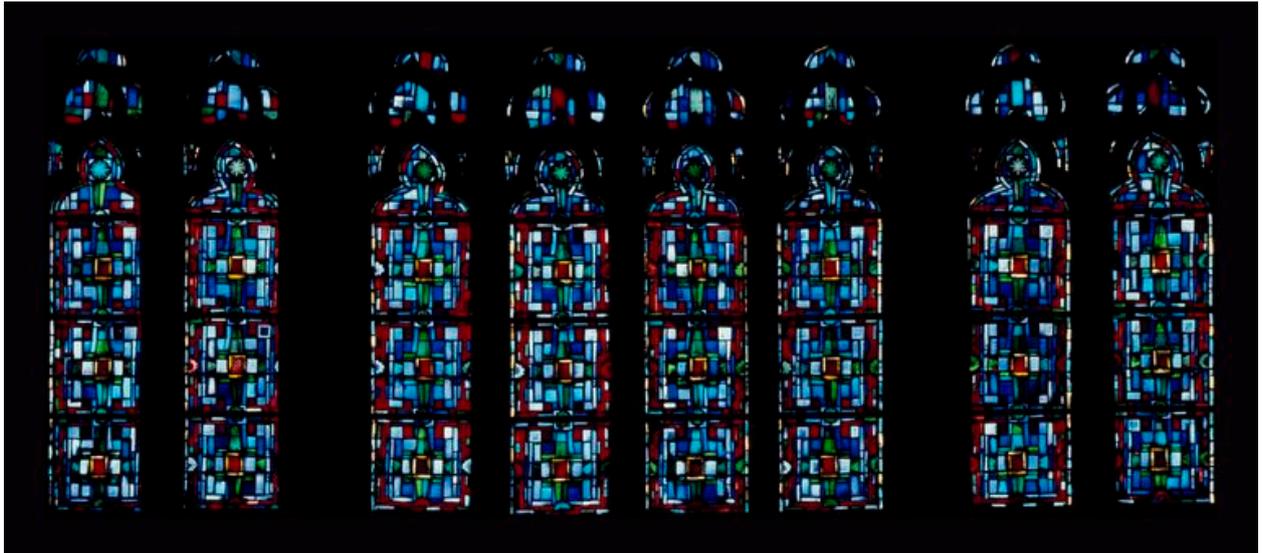
IVR22_20090200143XA

Vue générale de la verrière de la baie 119.

H = 250 ; la = 75. Ces mesures sont celles de chacune des huit lancettes de la baie 119, d'après le dossier de travaux conservé à la Médiathèque du Patrimoine.
