Hauts-de-France, Somme  
Pont-Noyelles  
Eglise paroissiale Saint-Martin

## Confessionnal

Numéro de dossier : IM80000316  
Date de l'enquête initiale : 1998  
Date(s) de rédaction : 1998  
Cadre de l'étude : inventaire topographique canton de Villers-Bocage, mobilier et objets religieux  
Degré d'étude : étudié

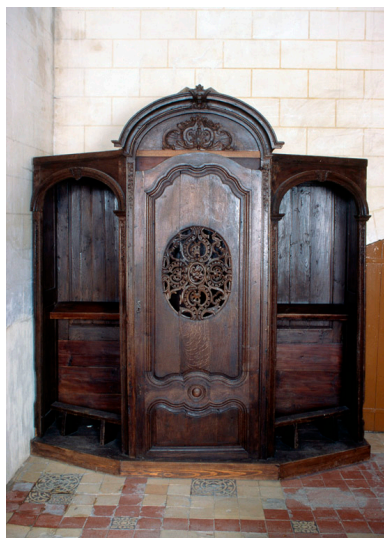
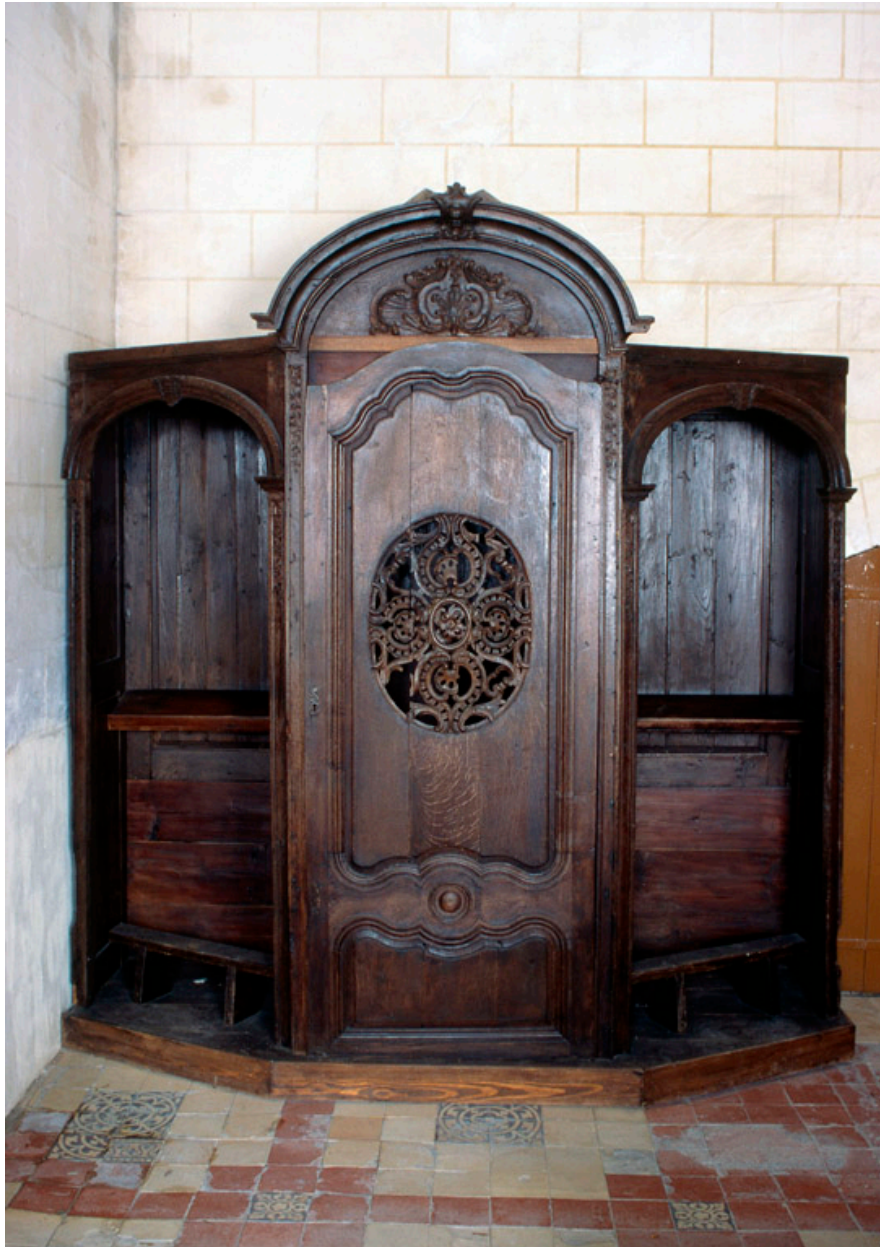
Le confessionnal comporte trois compartiments répartis sur un plan en demi octogone. La porte centrale présente un décor central ajouré. Elle est surmontée par un fronton curviligne dont le décor en bas relief est rapporté. Assemblage à tenons, chevilles et mortaises.

Vue générale.  
Phot. Irwin Leullier  
IVR22\_19988001422ZA

Vue générale.

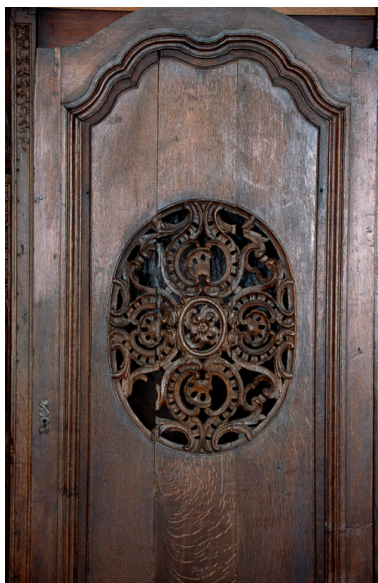
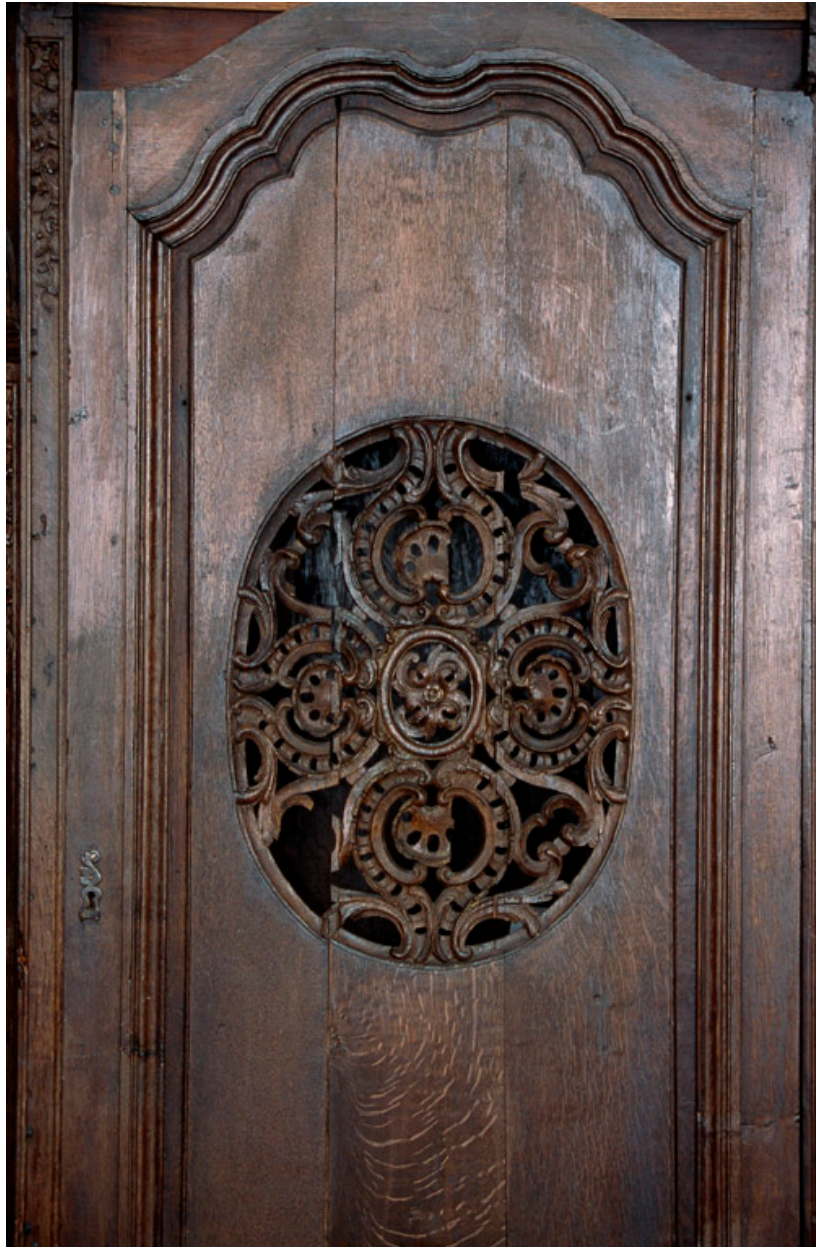
Des traces de dorure sur le motif ajouré, sont visibles au revers de la porte. Le plafond de la partie centrale est moderne, de même que la traverse placée entre la porte et le fronton. Il y a quelques manques dans le décor ajouré de la porte. Il existait sans doute une croix en couronnement, disparue.

Vue du motif ajouré  
sur la porte centrale.  
Phot. Irwin Leullier  
IVR22\_19988001423ZA

Vue du motif ajouré sur la porte centrale.

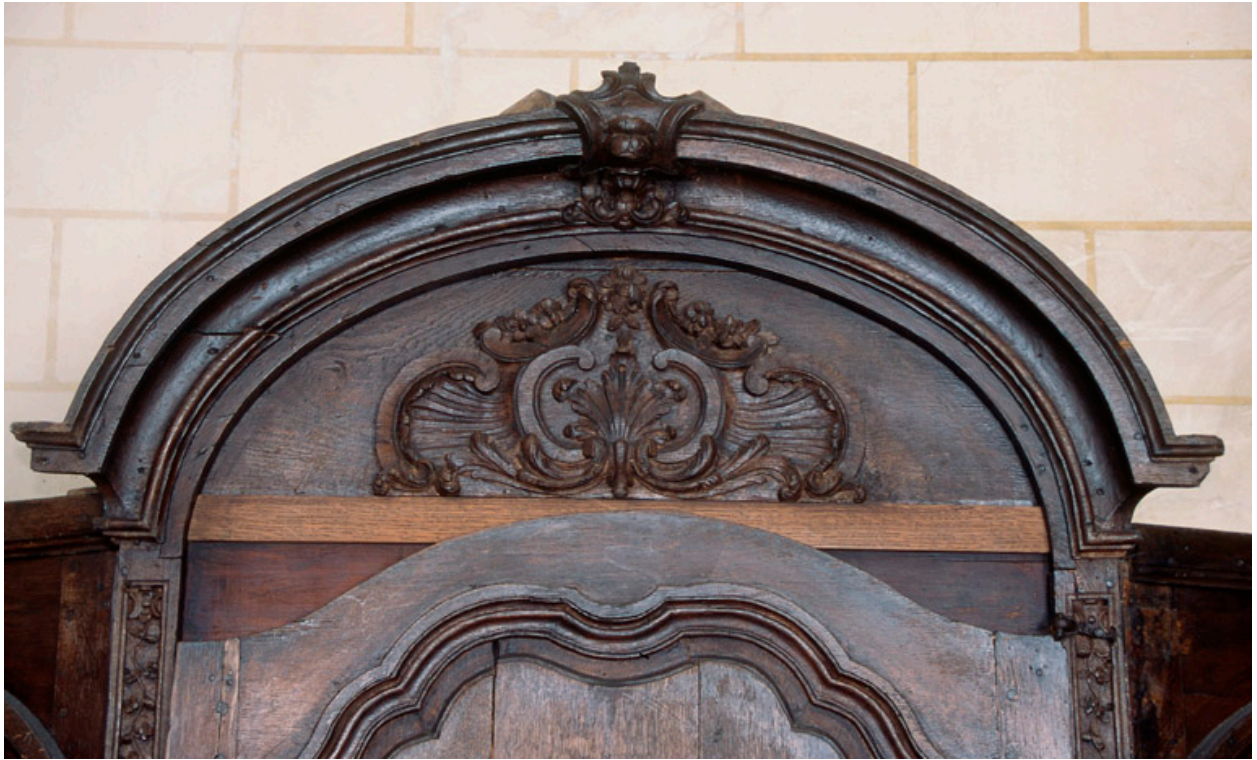
La porte centrale est ornée de coquilles, d'une fleur et d'enroulements végétaux. Le fronton porte une rose et un motif combinant fleuron, coquilles et guirlande de fleurs. Les montants latéraux sont décorés de fleurs.

Vue du fronton.  
Phot. Irwin Leullier  
IVR22\_19988001425ZA

Vue du fronton.
