Hauts-de-France, Somme
Estréboeuf
Drancourt
22 rue de Saint-Valery

Ancienne ferme

Numéro de dossier : IA80007599
Date de l'enquête initiale : 2005
Date(s) de rédaction : 2005
Cadre de l'étude : inventaire préliminaire arrière-pays maritime picard
Degré d'étude : étudié

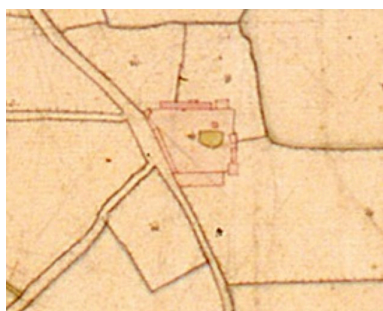
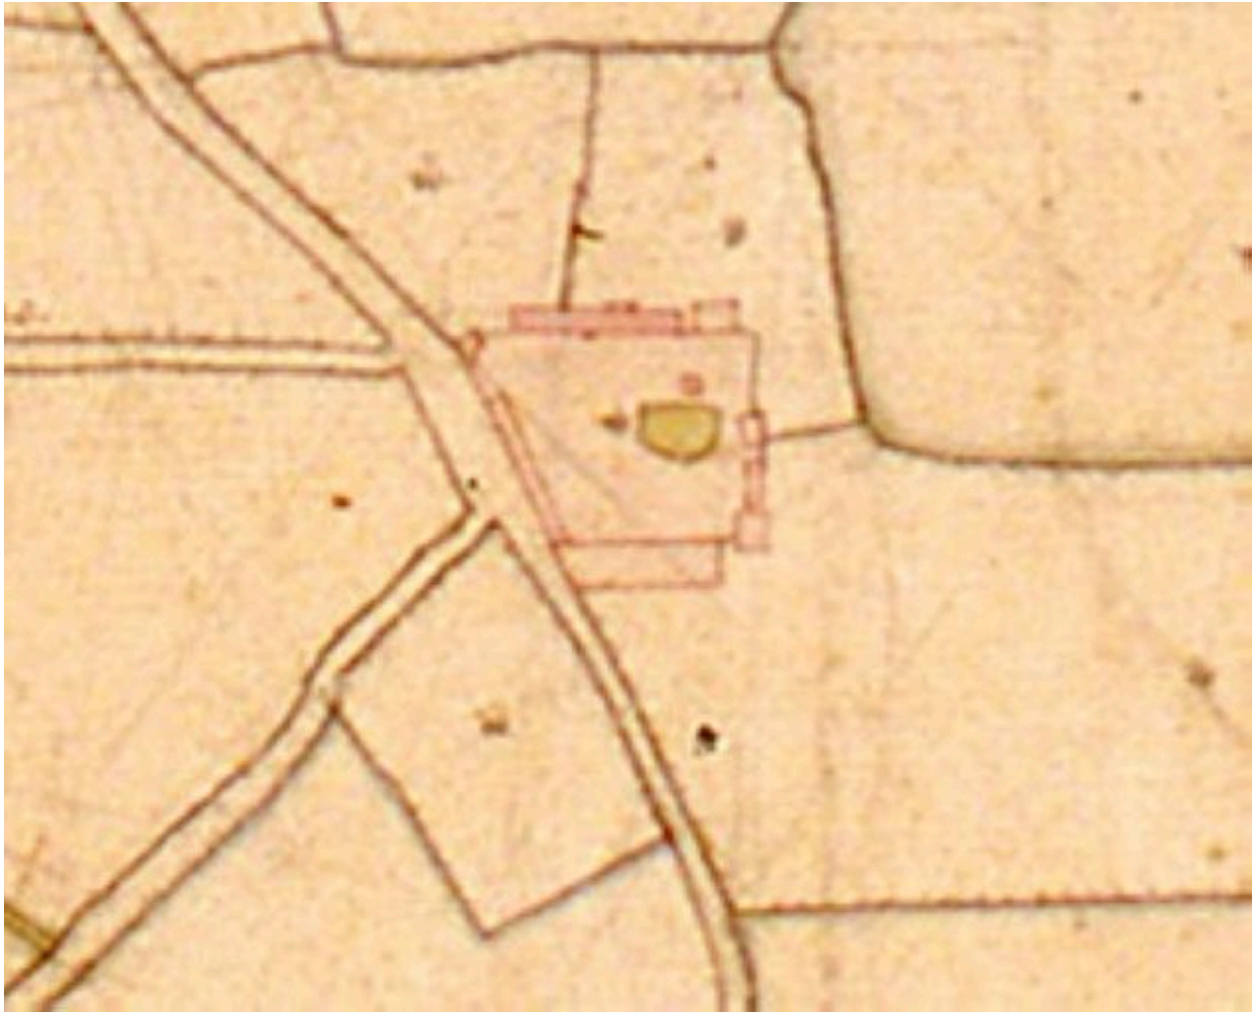
Plan détaillé de la ferme en 1832.
Phot. Monnehay-Vulliet Marie-Laure
IVR22_20068005694XAB

Plan détaillé de la ferme en 1832.

Une ferme figure sur le cadastre napoléonien selon un plan similaire. Il ne reste rien de cette exploitation. Les bâtiments actuels semblent avoir été construits au cours de la seconde moitié du 19^e siècle, probablement vers 1860-1880 (matériaux et techniques de construction). Une partie des écuries a été reconstruite au début du 20^e siècle (couleur de la brique).

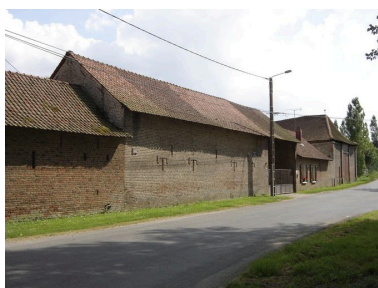
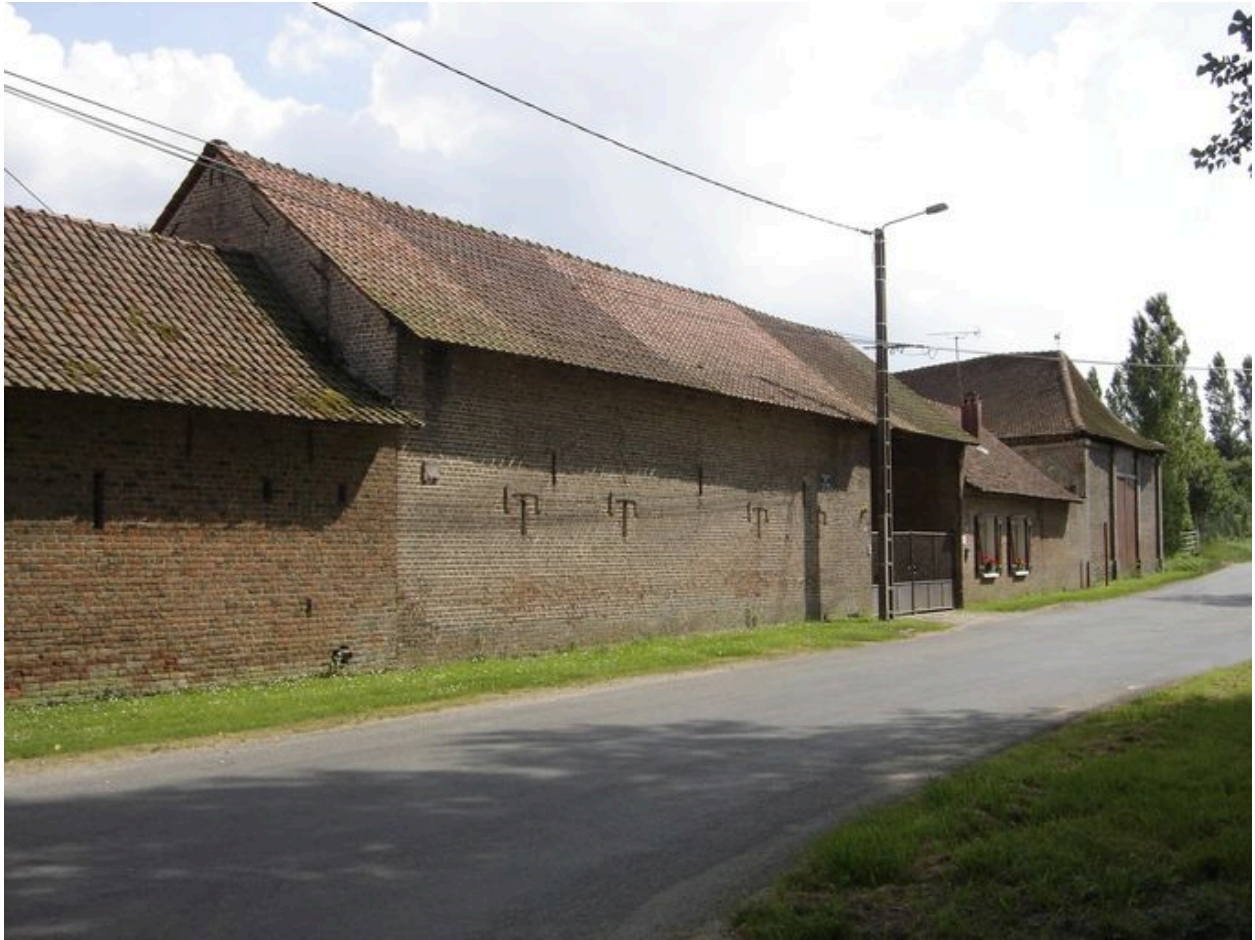
Vue du corps de passage et
des étables depuis la rue.
Phot. Inès Guérin
IVR22_20058006217NUCA

Vue du corps de passage et des étables depuis la rue.

Pratiquement tous les bâtiments constituant cette ferme à cour fermée sont construits en brique et couvert d'un toit à longs pans en pannes picardes. On entre dans la propriété par un corps de passage établi dans le bâtiment abritant les étables, à l'ouest de la cour. Le mur gouttereau sur rue est percé de multiples ouvertures verticales. Son pendant sur cour est pourvu de deux portes, chacune surmontée de fenêtres permettant l'accès au grenier. Dans le prolongement, au nord, sont disposées les étables à cochons, dans un bâtiment plus bas, au toit indépendant en pannes picardes. En retour d'équerre, c'est-à-dire au nord de la cour, se déploient les hangars pour les voitures à chevaux. A la suite, le logis dispose en élévation d'un sous-sol, d'un étage carré et d'un comble à surcroît. Les cinq travées sont distribuées de manière irrégulière, regroupées en deux ensembles qui semblent séparer la partie habitable en deux parties. Les pignons découverts soutiennent un toit à longs pans en ardoise, percé d'une lucarne à fenêtre pendante, encore pourvue de sa poulie.

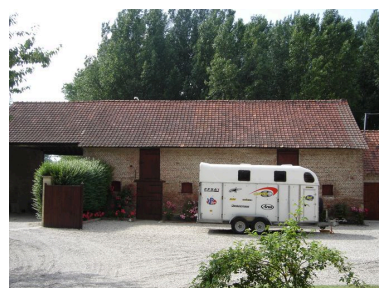
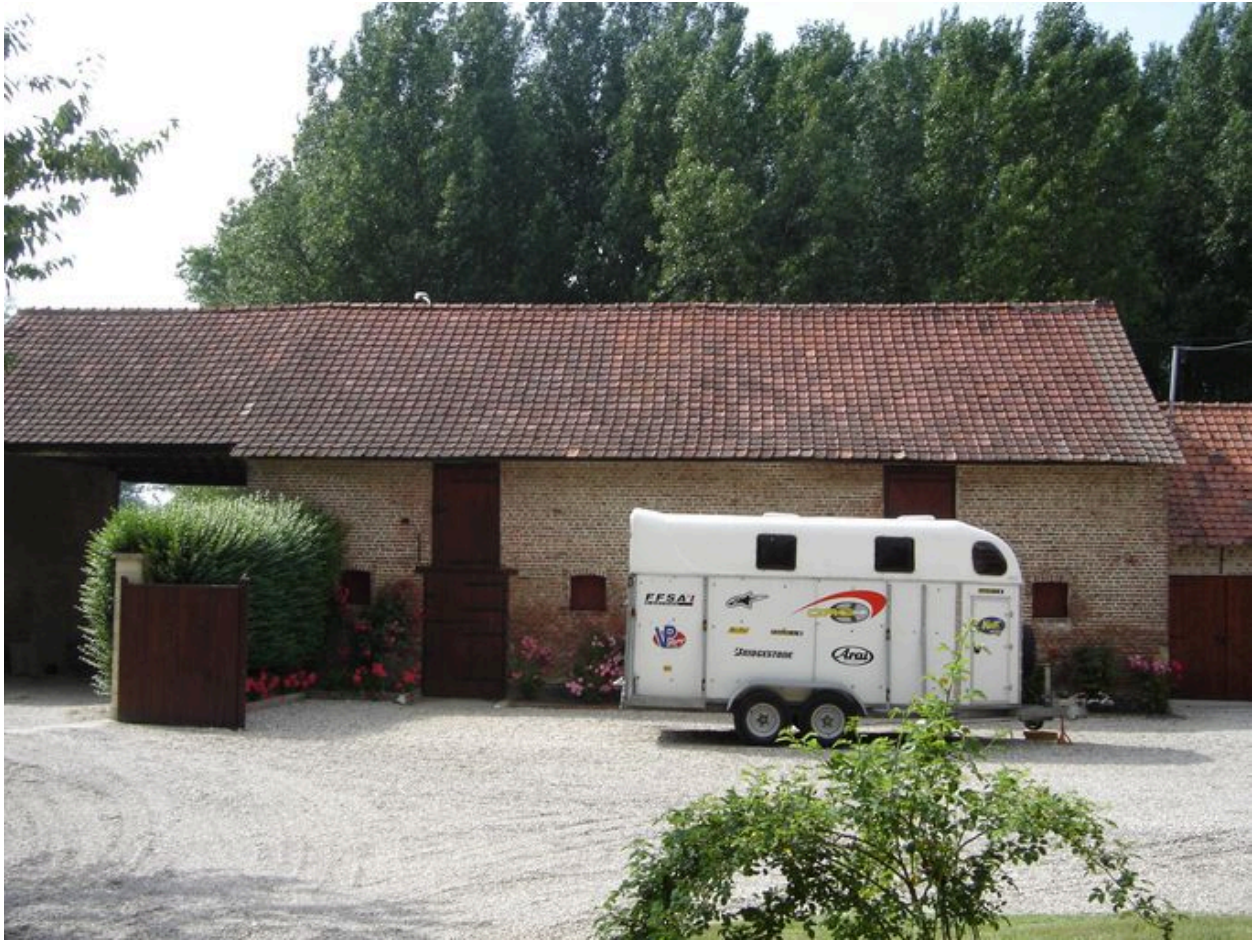
Vue des étables depuis la cour.
Phot. Inès Guérin
IVR22_20058006218NUCA

Vue des étables depuis la cour.

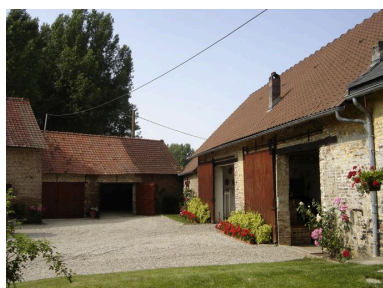
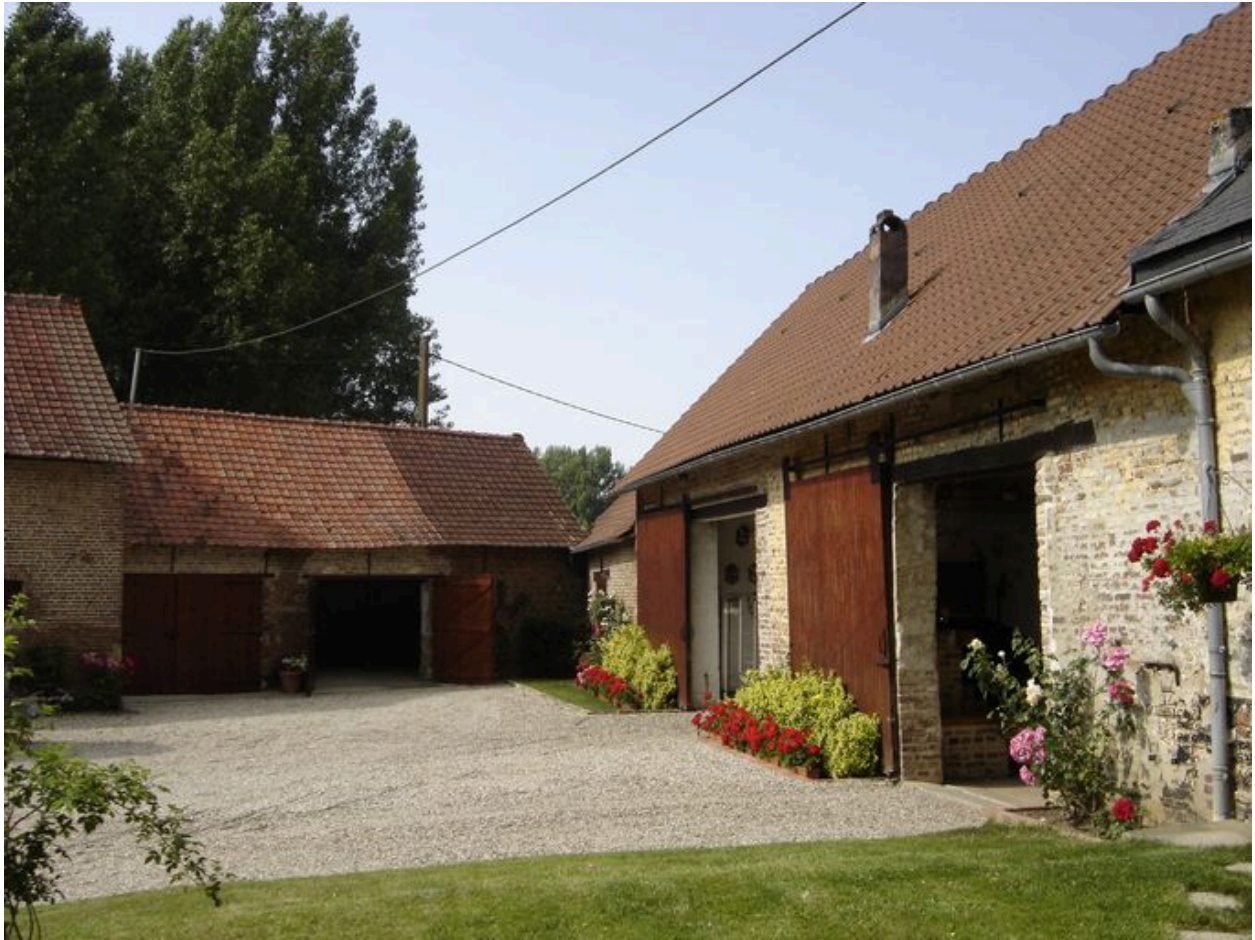
Vue des autres étables dans le
prolongement depuis la cour.
Phot. Inès Guérin
IVR22_20058006219NUCA

Vue des autres étables dans le prolongement depuis la cour.

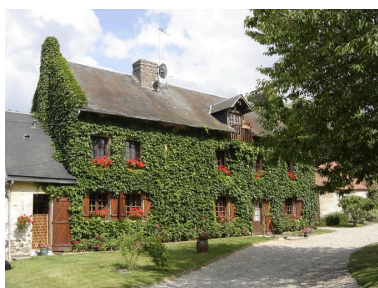
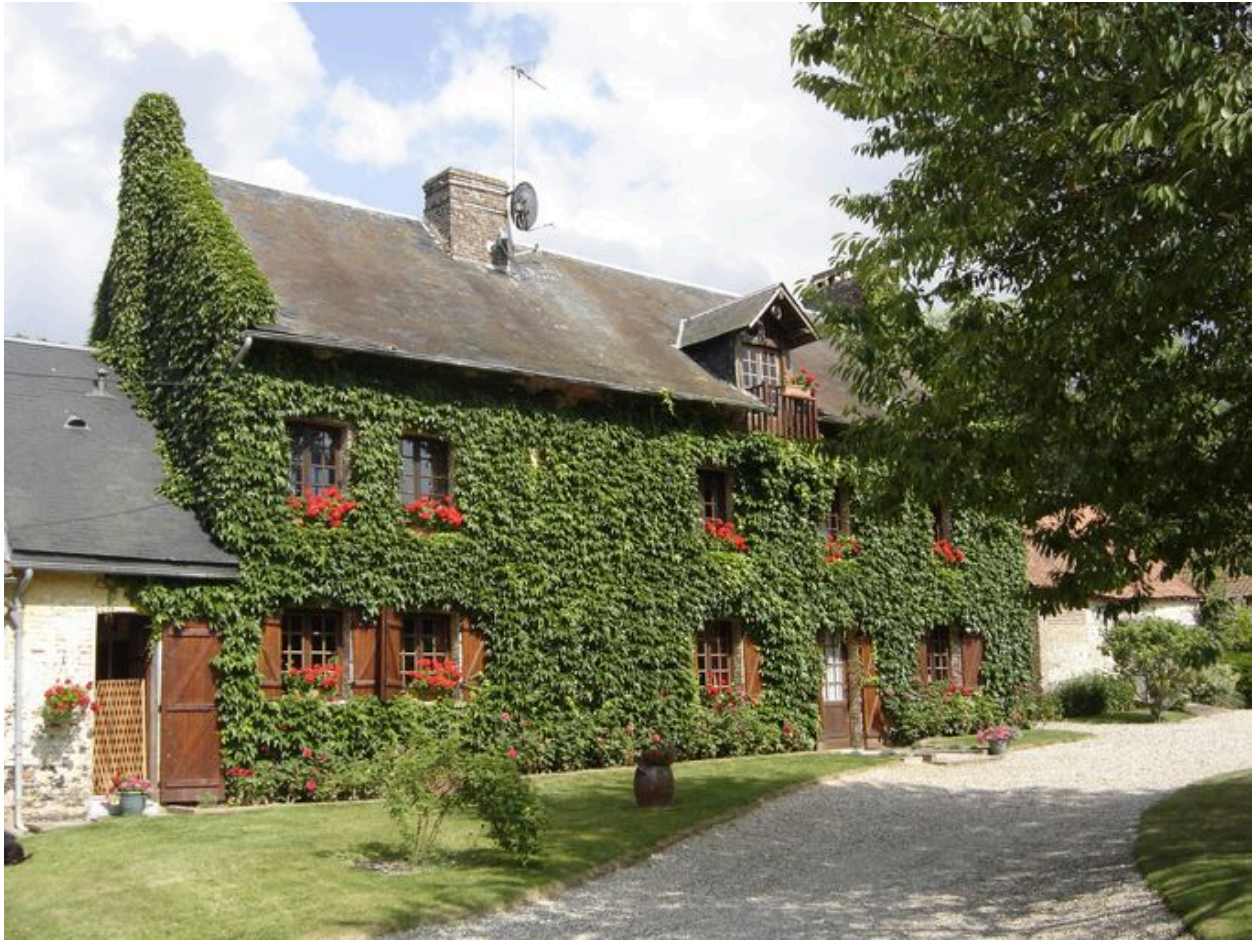
Vue du logis.
Phot. Inès Guérin
IVR22_20058006220NUCA

Vue du logis.

Le logis est flanqué à l'est d'un passage permettant l'accès à la pâture située à l'arrière de la ferme. Une remise occupe l'extrémité de ce côté de la cour. Il s'agit de l'unique bâtiment composé de moellons de craie, de silex, de brique et de torchis et pans de bois aux pignons.

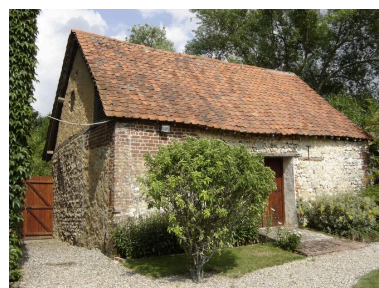
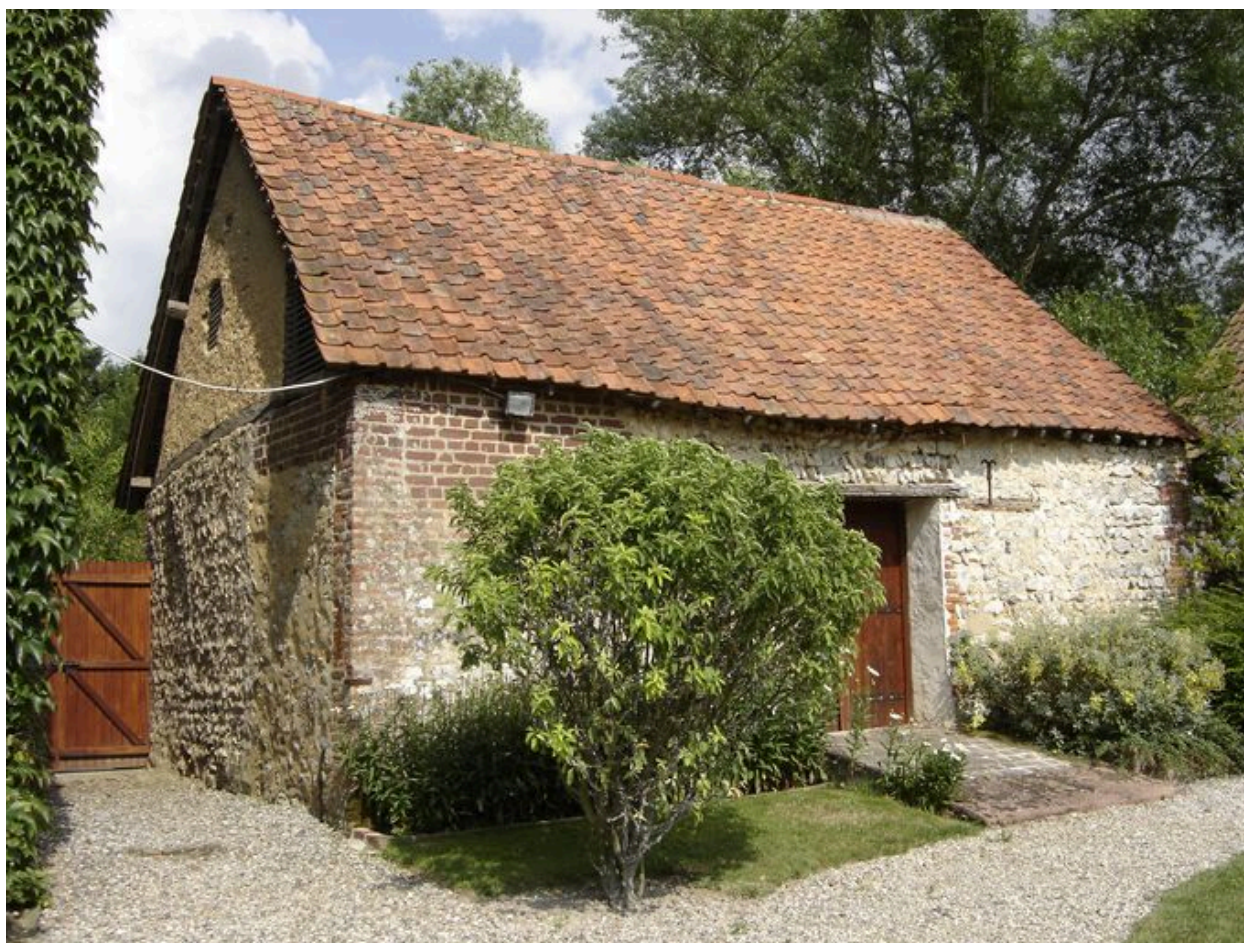
Vue de la remise.
Phot. Inès Guérin
IVR22_20058006221NUCA

Vue de la remise.

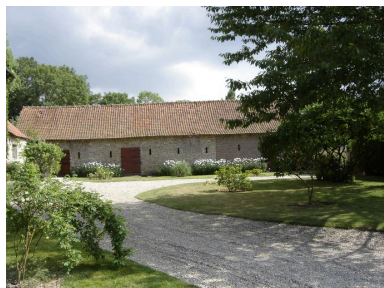
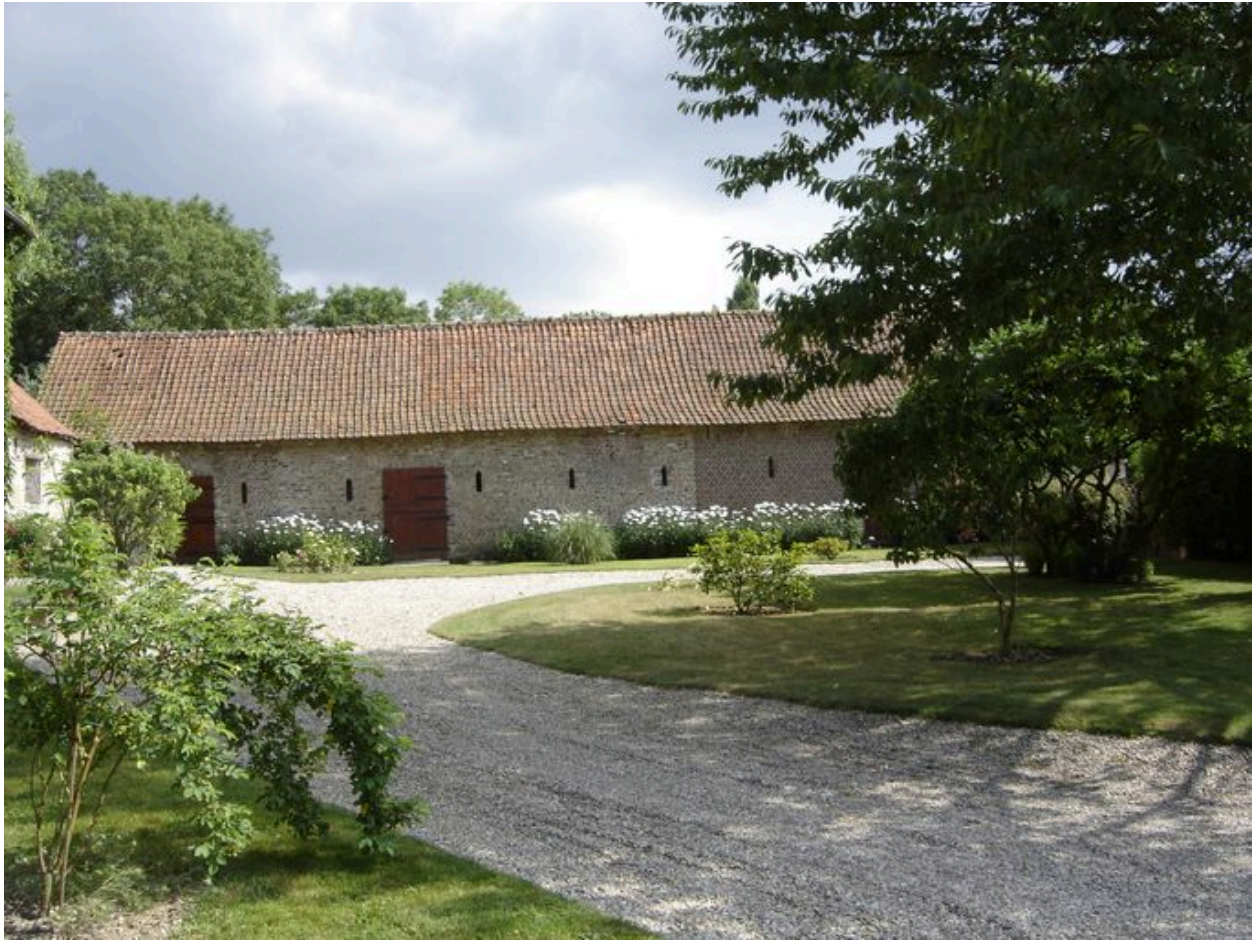
Vue des écuries.
Phot. Inès Guérin
IVR22_20058006223NUCA

Vue des écuries.

Sur le côté oriental se déploient les soues à cochons dans la pâture mitoyenne. Il s'agit de bâtiments longs et bas en briques couverts en tuiles. Donnant sur la cour, les écuries sont dans le prolongement des porcheries. Ce long bâtiment en brique est percé de deux portes et d'ouvertures verticales. La grange, de dimensions imposantes, est située au sud de la propriété. Construite en brique, elle possède un solin en moellons pour la partie orientale et en silex et grès pour la partie occidentale. Le mur oriental dispose d'un appareillage mixte de brique à remplissage de silex. Chacune des neuf travées est matérialisée par des pilastres saillants. La porte centrale cintrée, qui trouve son pendant sur le mur opposé, était à l'origine flanquée de deux portes rectangulaires, mais celles-ci ont été comblées sur la moitié de leur hauteur. Le mur occidental est percé d'une

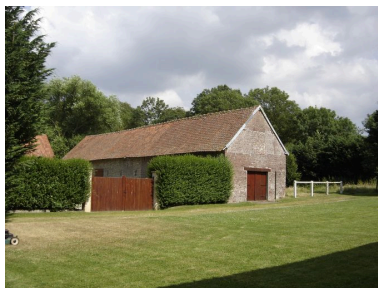
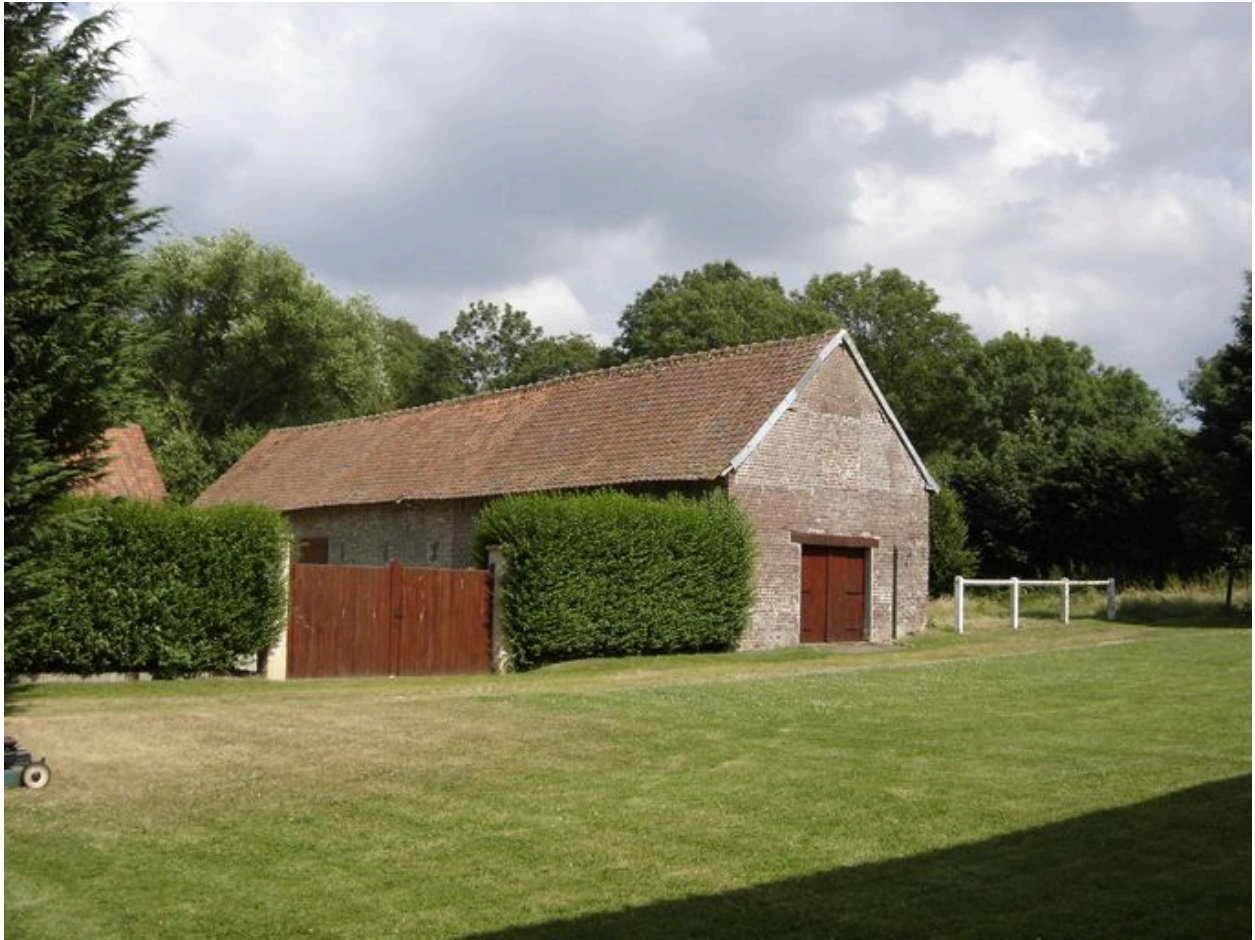
Vue latérale des écuries.
Phot. Inès Guérin
IVR22_20058006224NUCA

Vue latérale des écuries.

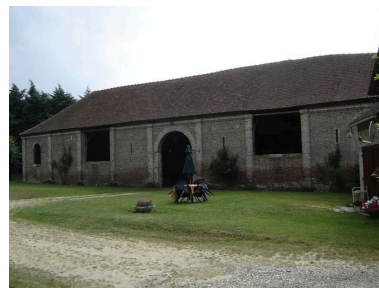
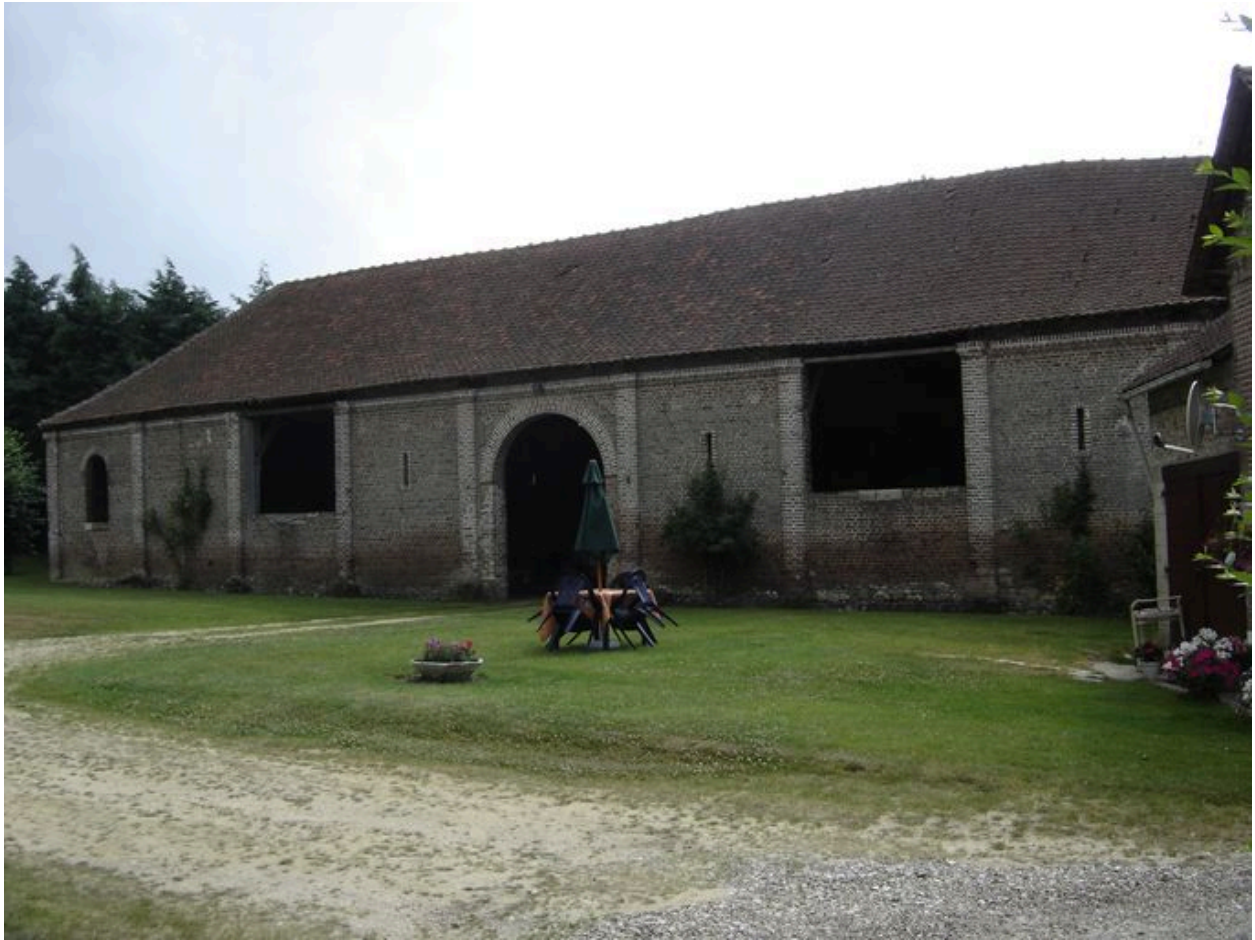
Vue de la grange.
Phot. Inès Guérin
IVR22_20058006226NUCA

Vue de la grange.

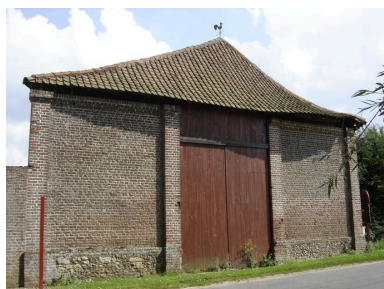
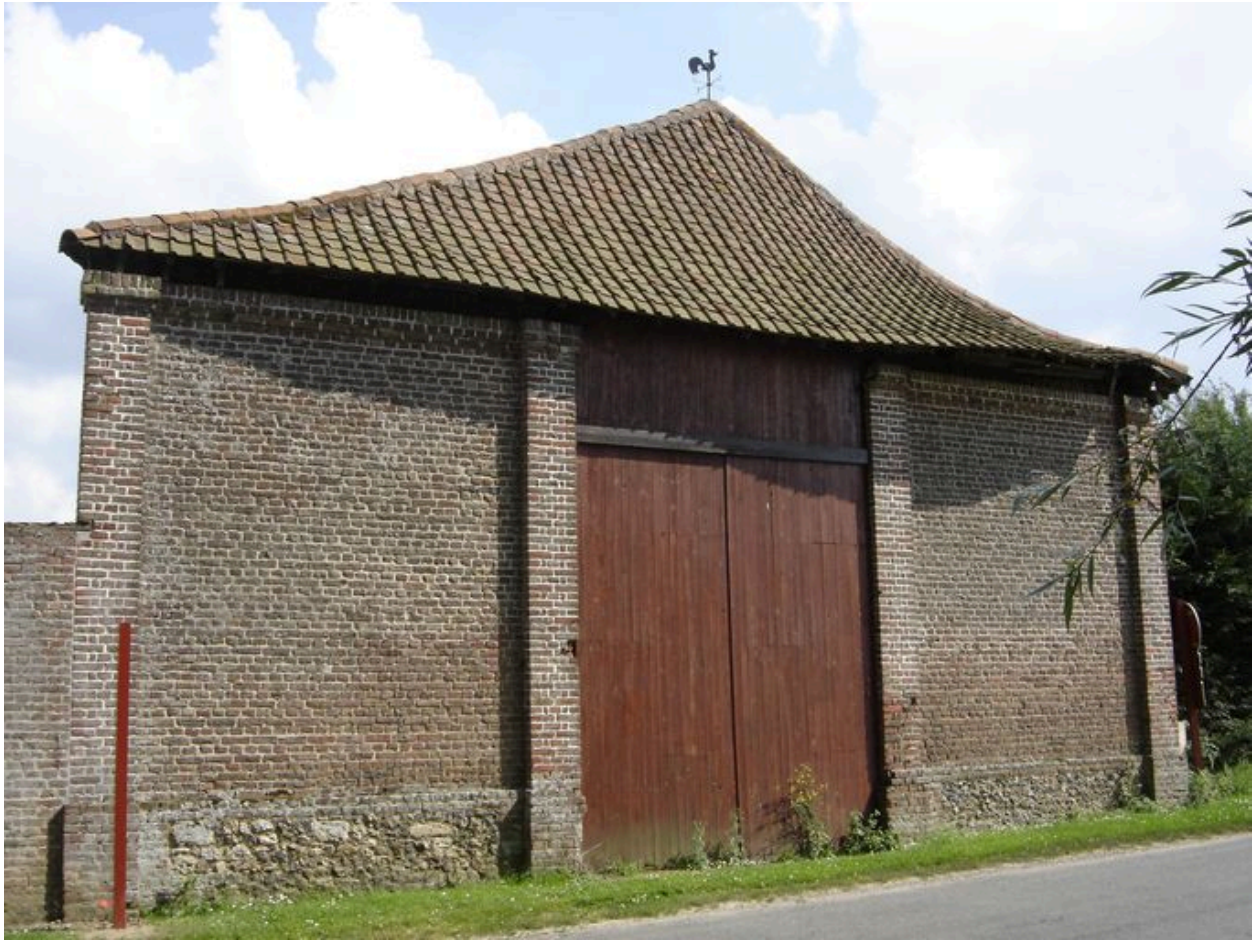
Vue latérale de la
grange depuis la rue.
Phot. Inès Guérin
IVR22_20058006225NUCA

Vue latérale de la grange depuis la rue.

porte de section rectangulaire, donnant directement sur la voie publique. Une travée sur deux est percée d'une meurtrière. Le toit à longs pans et croupes est en pannes picardes. En retour d'équerre, flanquant le corps de passage, se trouve une étable à deux travées surmontée d'un fenil. Le mur oriental dispose d'un encorbellement arrondi.

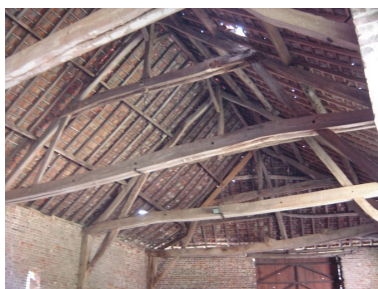
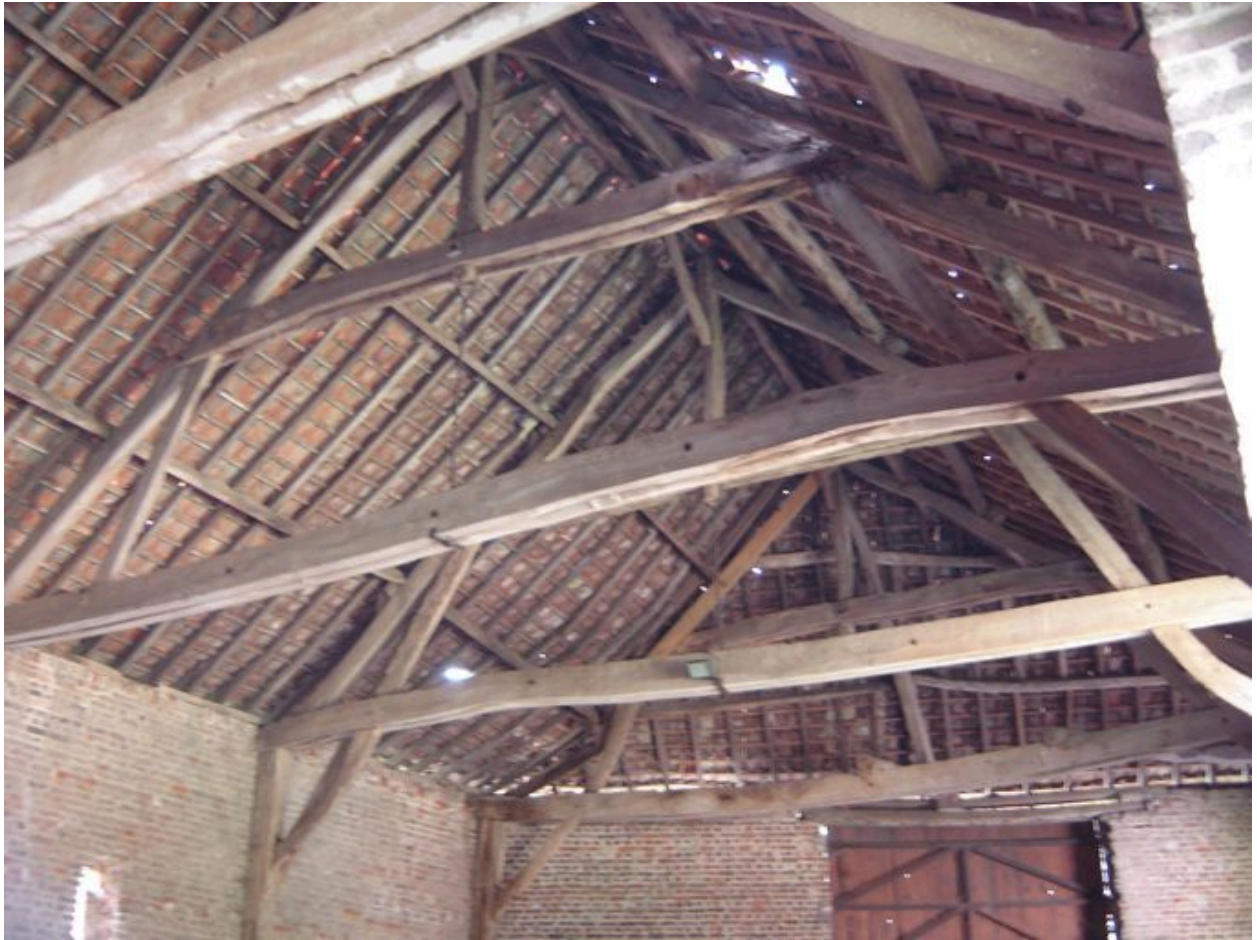
Vue de la charpente.
Phot. Inès Guérin
IVR22_20058006228NUCA

Vue de la charpente.

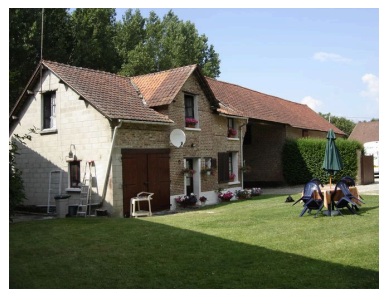
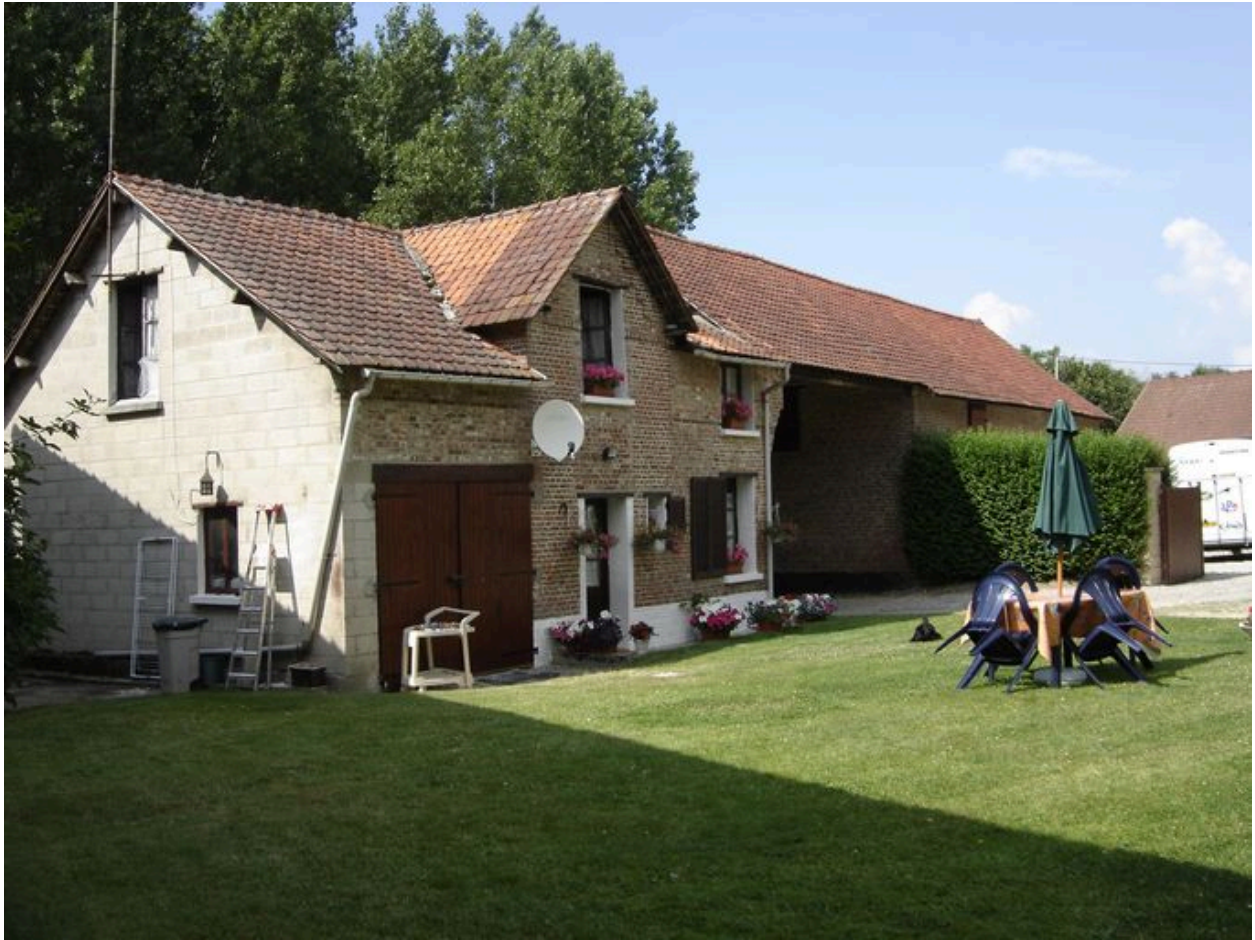
Vue des étables surmontées d'un fenil.
Phot. Inès Guérin
IVR22_20058006230NUCA

Vue des étables surmontées d'un fenil.
