Hauts-de-France, Oise
Milly-sur-Thérain
Courroy
rue, dite Grande-rue-de-Courroy, CD 901

Ancienne briqueterie du Courroy

Numéro de dossier : IA60001610
Date de l'enquête initiale : 2003
Date(s) de rédaction : 2003
Cadre de l'étude : patrimoine industriel arrondissement de Beauvais
Degré d'étude : étudié

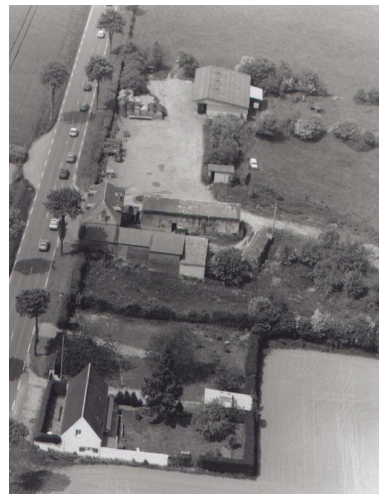
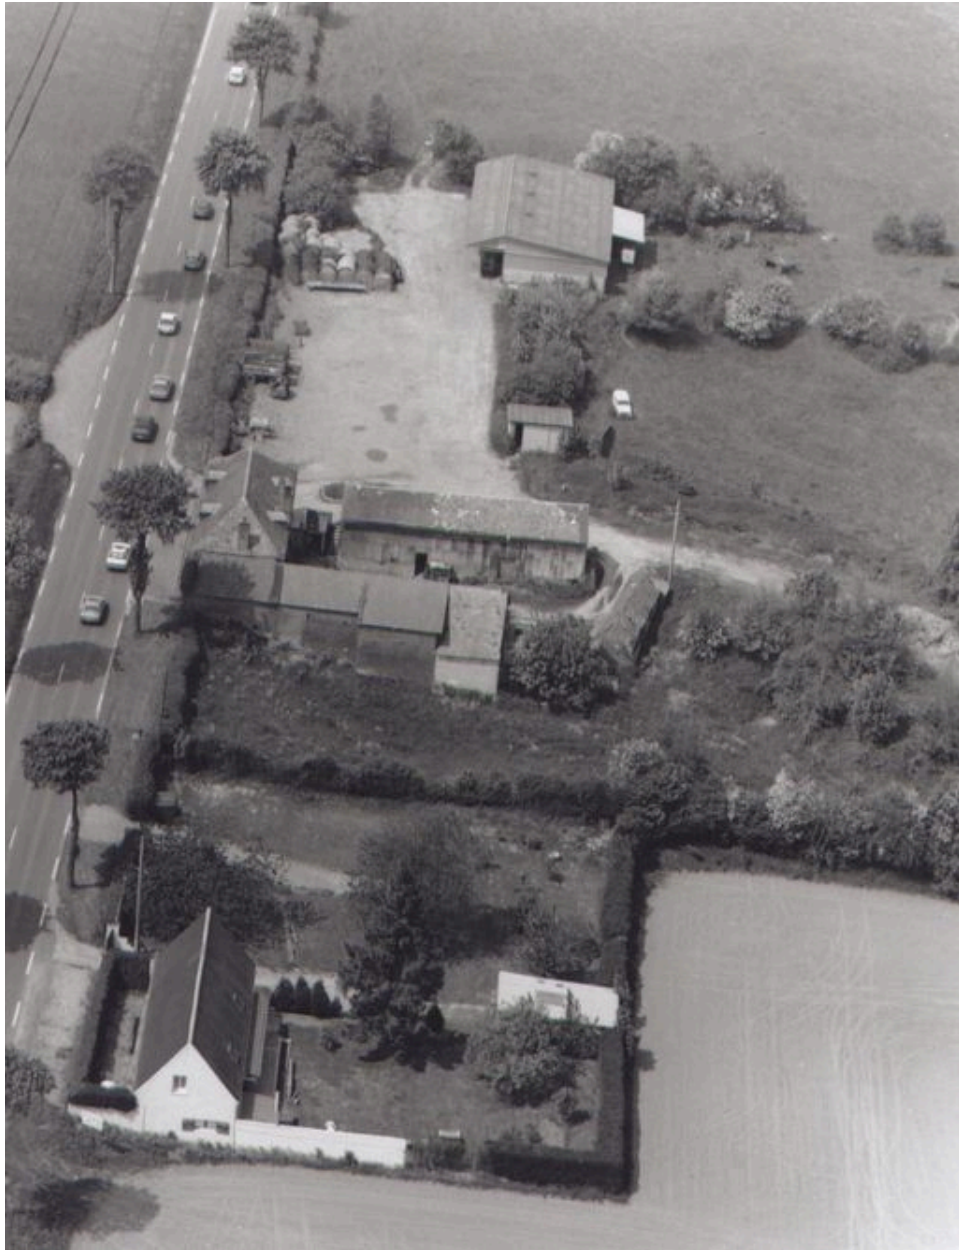
Vue aérienne de la briqueterie en 1994.
Phot. Phot'R
IVR22_19946001732X

Vue aérienne de la briqueterie en 1994.

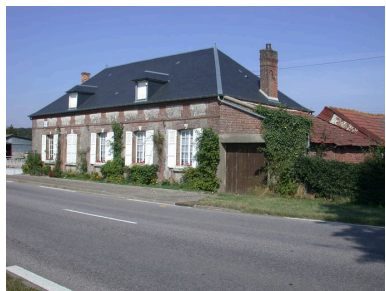
Vue générale du logement de briquetier.
Phot. Thierry Lefébure
IVR22_20026000872NUCA

Vue générale du logement de briquetier.

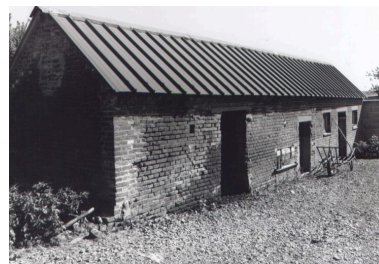
Les écuries et les étables de la briqueterie.
Phot. Thierry Lefébure
IVR22_20026000861X

Les écuries et les étables de la briqueterie.

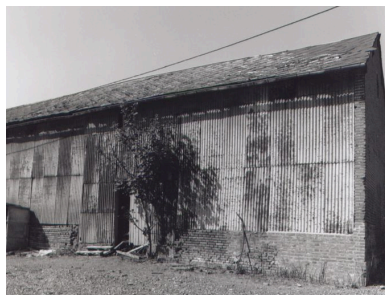
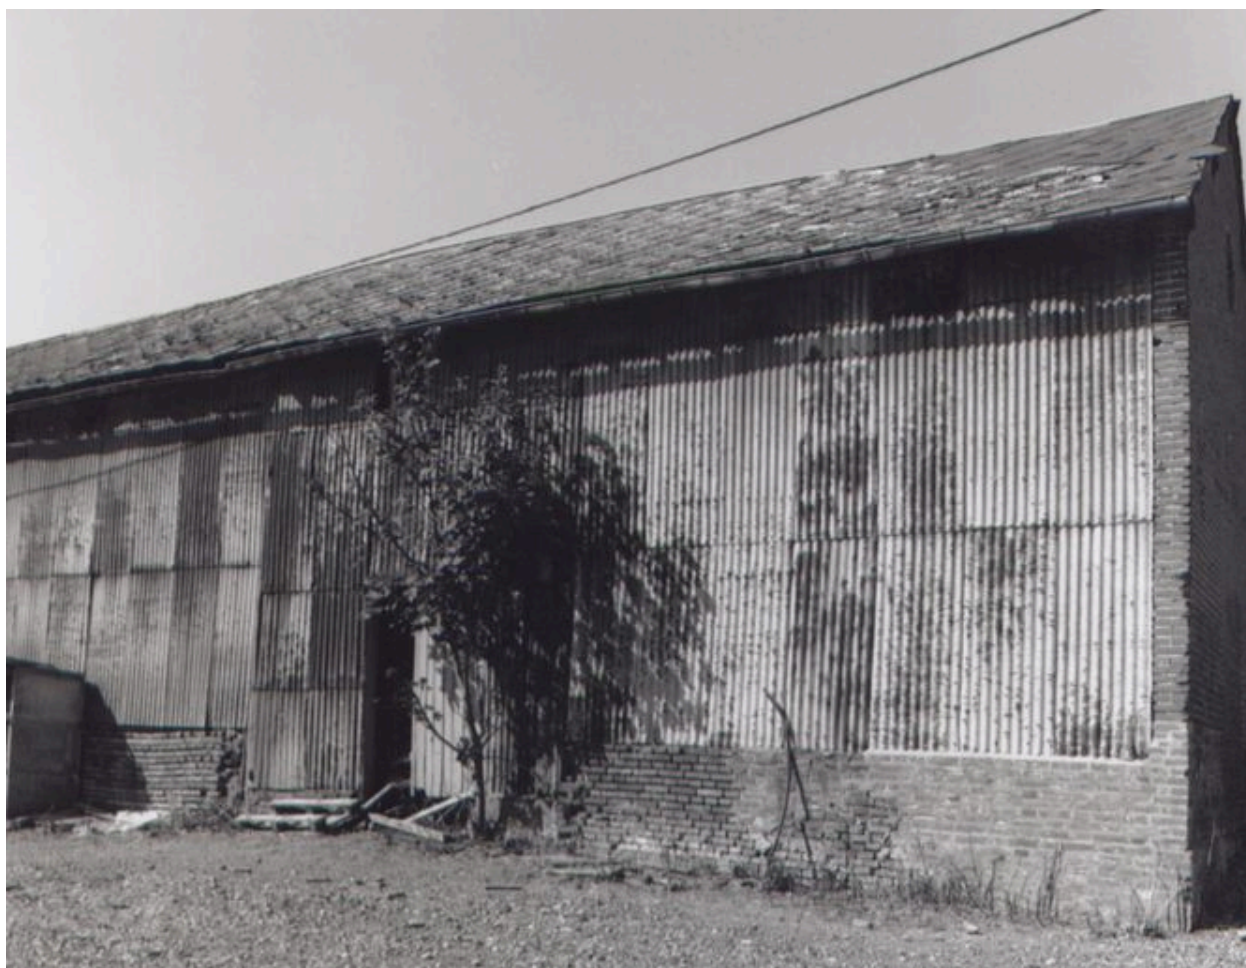
La grange.
Phot. Thierry Lefébure
IVR22_20026000860X

La grange.

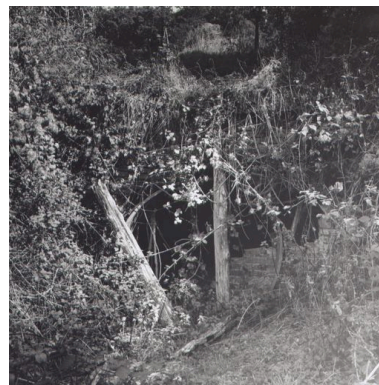
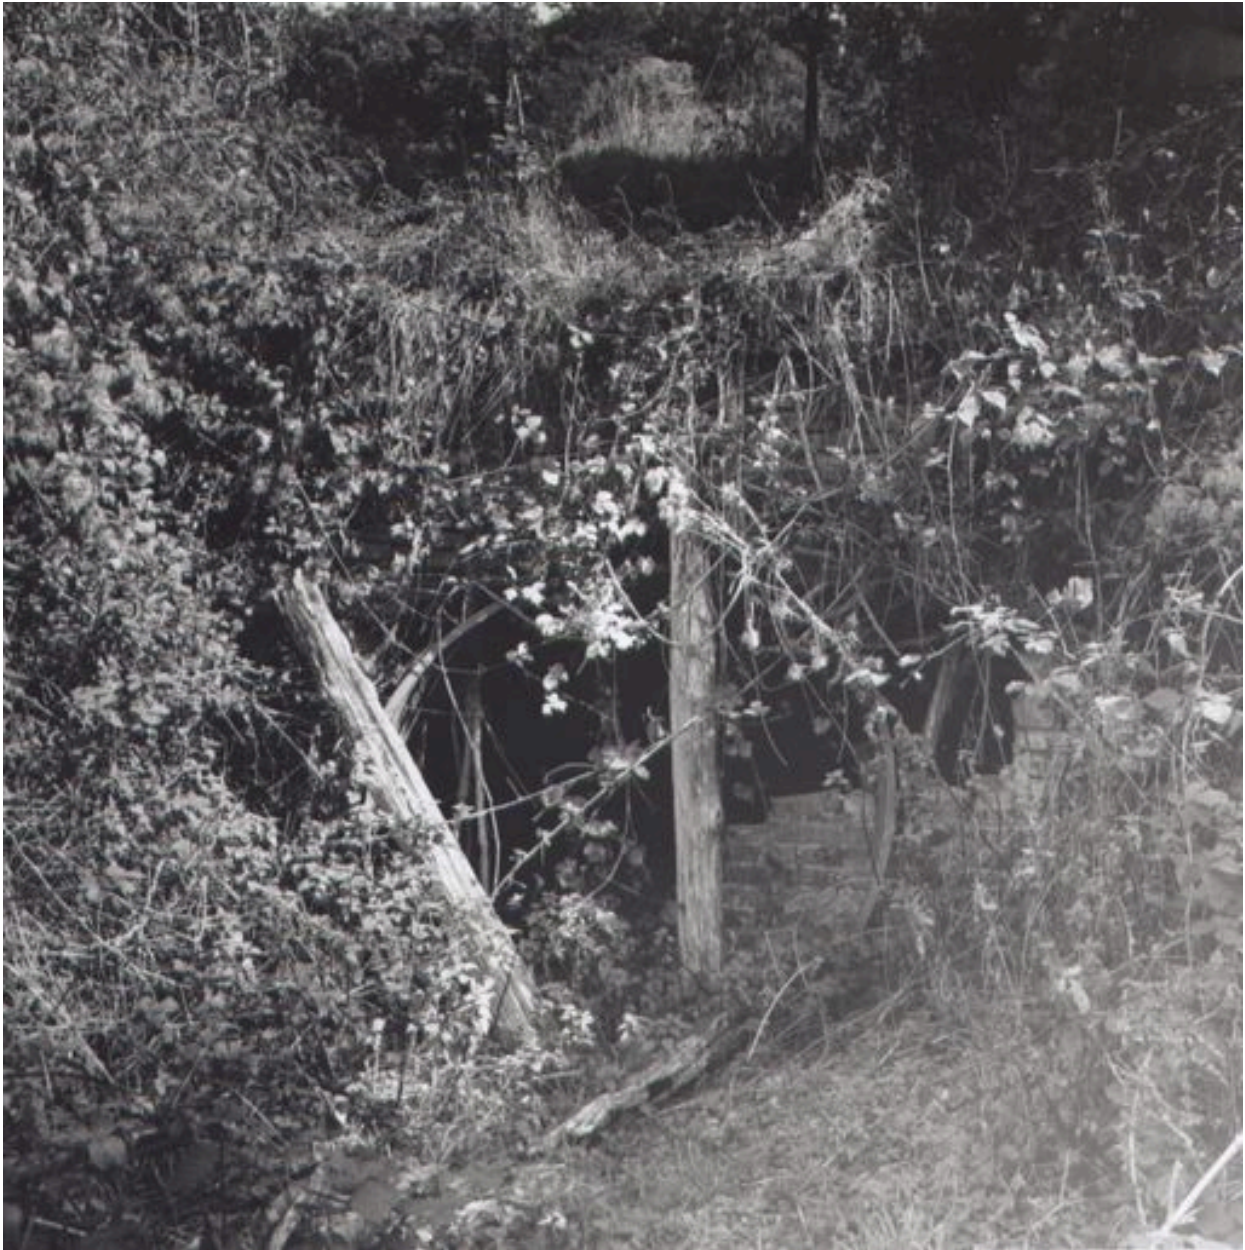
Entrée du four à chaux situé près de la carrière.
Phot. Thierry Lefébure
IVR22_20026000855X

Entrée du four à chaux situé près de la carrière.

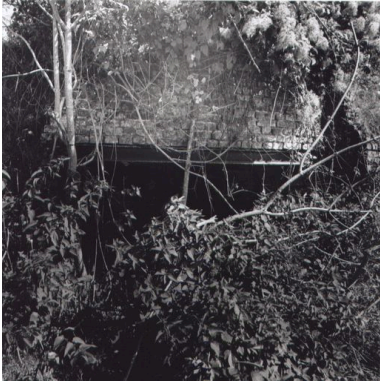
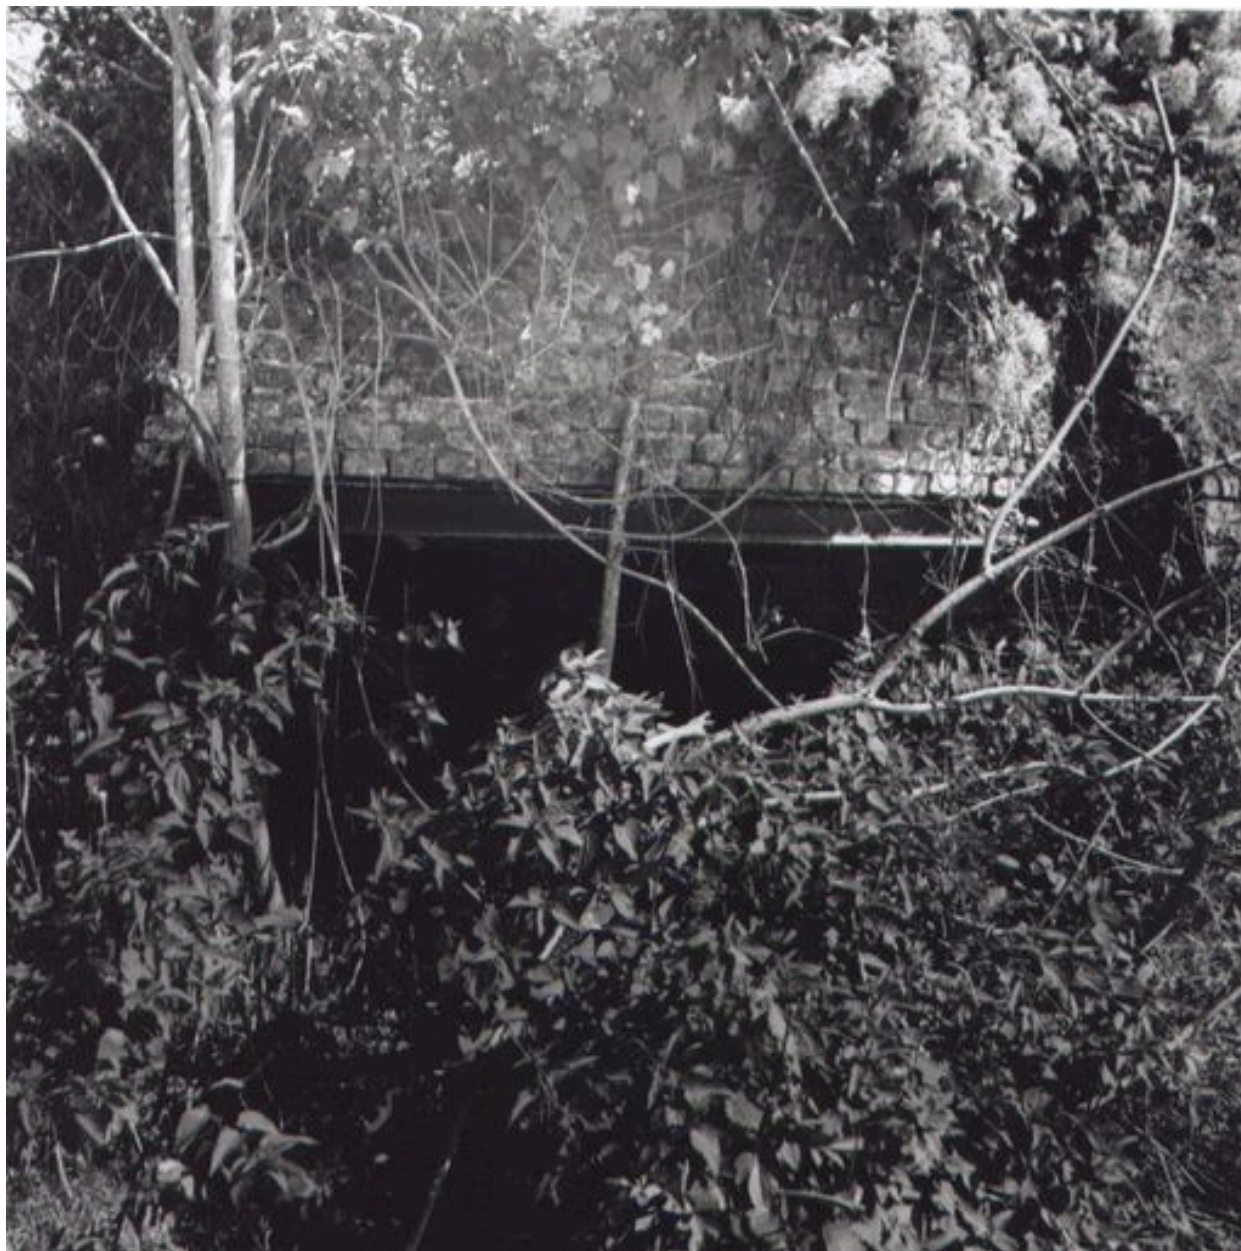
Entrée de la galerie d'extraction
de la chaux, creusée
dans la carrière voisine.
Phot. Thierry Lefébure
IVR22_20026000856X

Entrée de la galerie d'extraction de la chaux, creusée dans la carrière voisine.

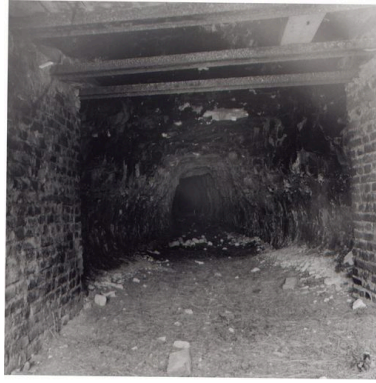
Intérieur de la galerie d'extraction
dans la carrière de craie.
Phot. Thierry Lefébure
IVR22_20026000857X

Intérieur de la galerie d'extraction dans la carrière de craie.
