Hauts-de-France, Somme
Amiens
rue Saint-Fuscien, rue Henri-Daussy

Ancien couvent de Visitandines, dit de la Visitation, devenu grand séminaire, puis Archives départementales et Direction régionale des Affaires culturelles (DRAC)

Numéro de dossier : IA80000167

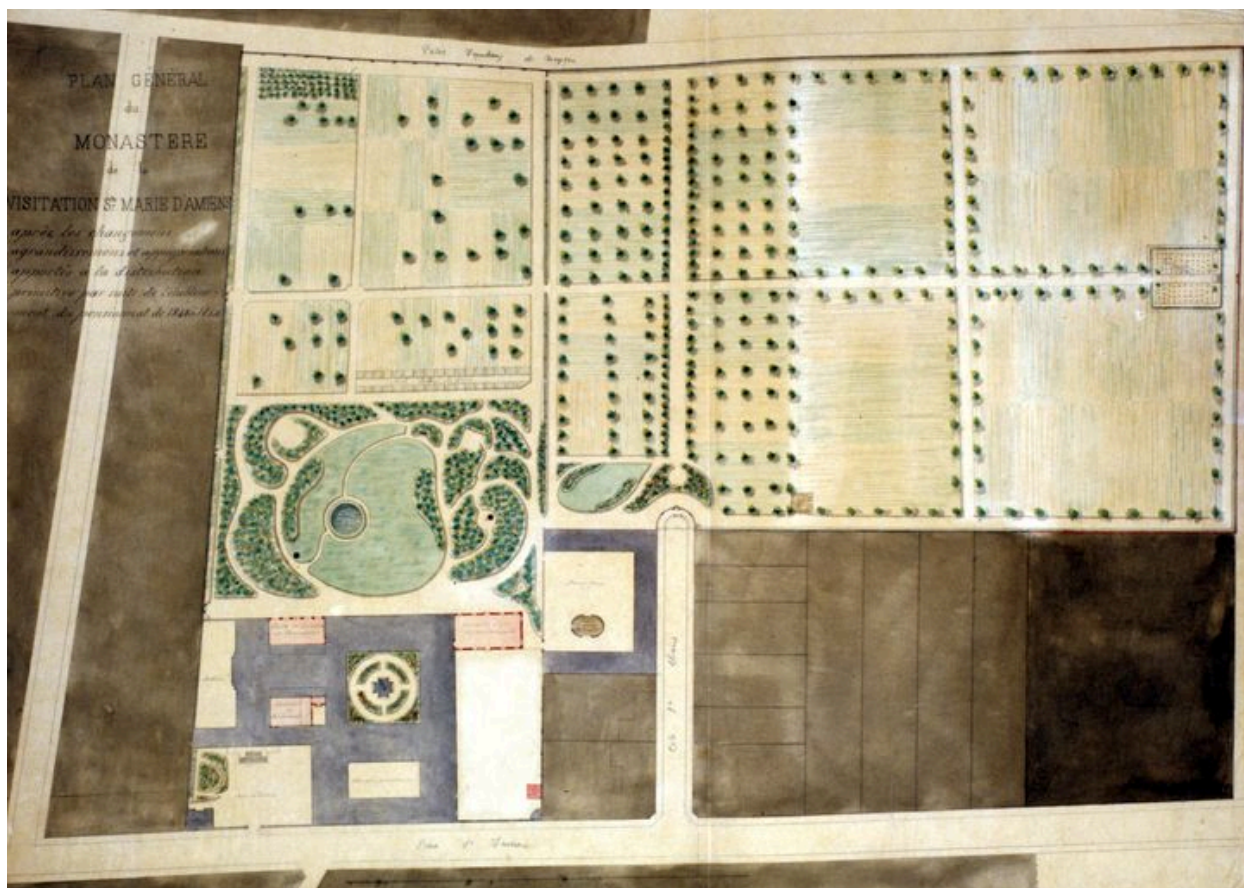
Visitation Sainte-Marie. Plan général après les changements intervenus entre 1848 et 1854, dessin, par J. Herbault, 1854 (coll. part.).

Entre 1848 et 1856, le couvent est agrandi (à l'est, côté jardin) de nouveaux bâtiments destinés à abriter un pensionnat (parloir, dortoir, salle de récréation), pensionnat qui sera lui aussi agrandi entre 1860 et 1865. Un mur de clôture du jardin est construit en 1856 et 1857 et une maison est aménagée pour le jardinier, en 1858.

Plan général du monastère de la Visitation Sainte-Marie d'Amiens après les changements, agrandissements et appropriations apportés à la distribution primitive par suite de l'établissement du pensionnat de 1848 à 1854, dessin, 1854 (coll. part.).

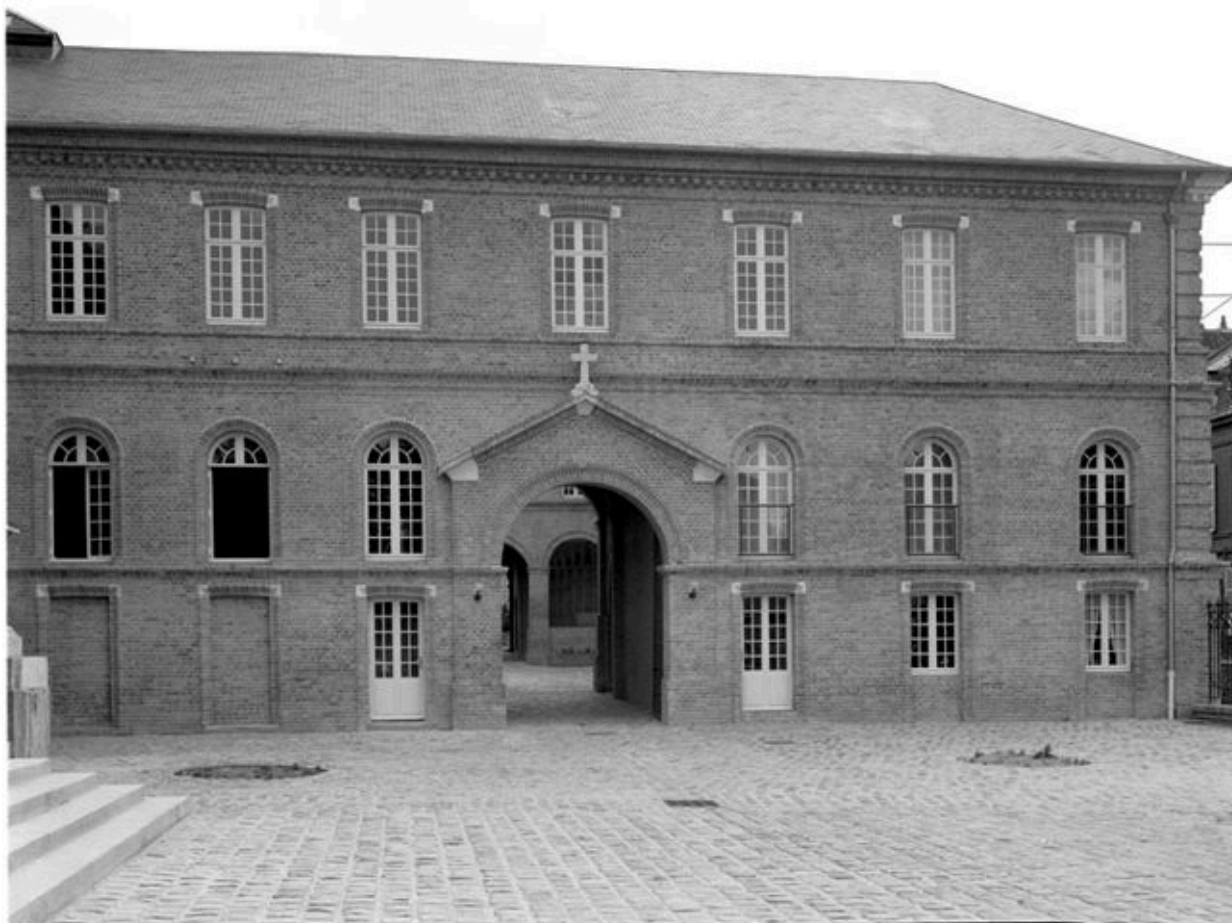
Façades sur la cour d'entrée, en 1983. A gauche du passage, les anciens parloirs. A droite du passage l'ancien ouvroir (rez-de-chaussée) et la salle du chapitre (au 1er étage), devenue salle de classe.

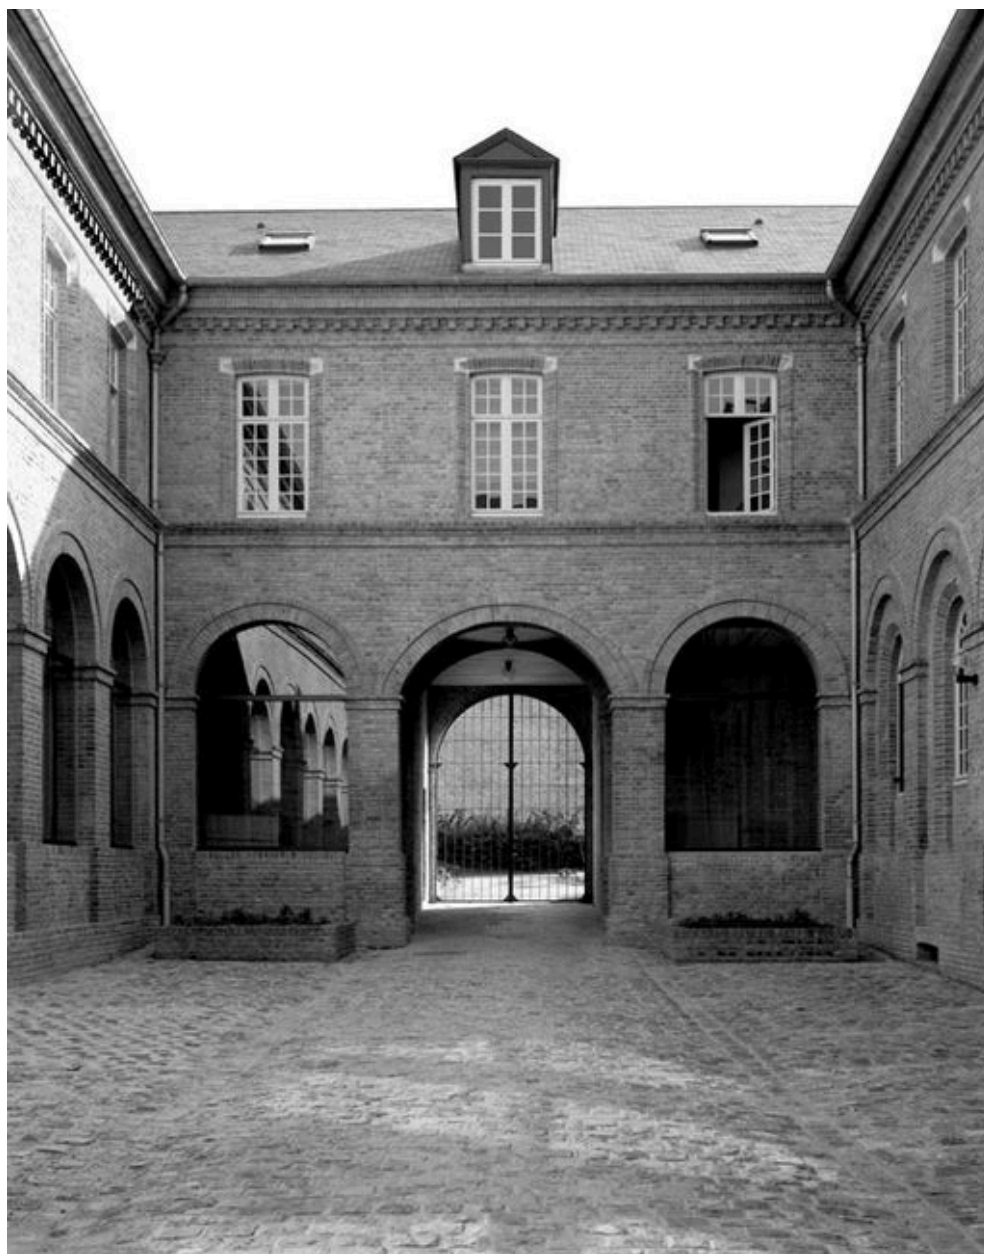
La cour dite des Provisions et le passage menant au jardin de l'infirmerie, en 1983. Les arcades de l'ancien cloître sont les seules conservées.

L'accès aux bâtiments de l'ancien couvent s'effectue, depuis la cour des Provisions, par deux portes menant à la galerie du cloître, aujourd'hui vitrée. La galerie dessert l'ensemble des salles du rez-de-chaussée, en particulier (au sud) la salle de lecture des Archives départementales aménagée dans l'ancien réfectoire. Au nord, la galerie donne accès à la chapelle et à une salle de conférence.

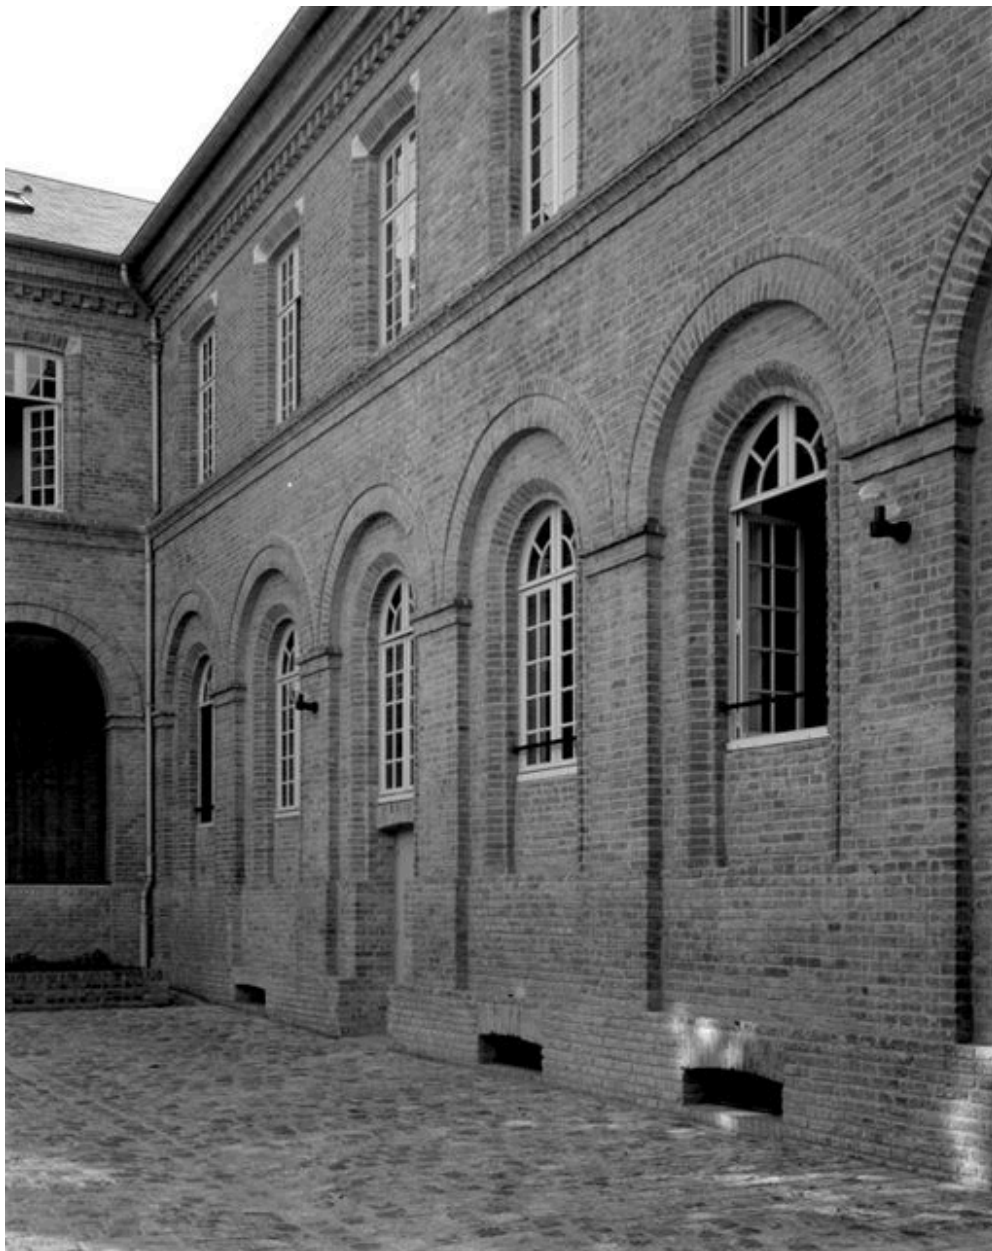
Façades sur la cour dite des Provisions, en 1983. Ancien cloître (rez-de-chaussée), bibliothèque, archives et dortoir (étage) devenus salles de classe.

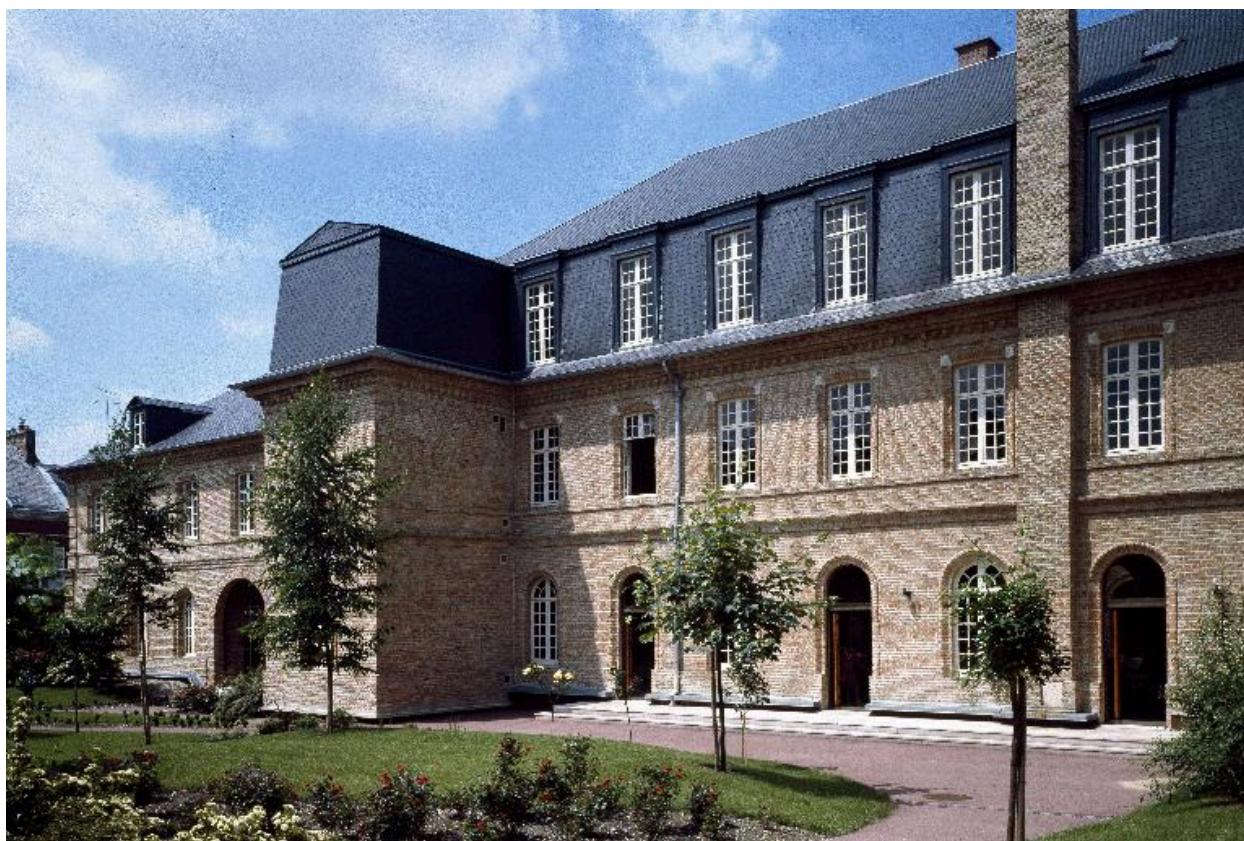
Façades sud sur l'ancien jardin des infirmeries, en 1984. Extension en retour construite vers 1980. Au premier plan, l'ancien réfectoire (rez-de-chaussée) et les dortoirs (étages).

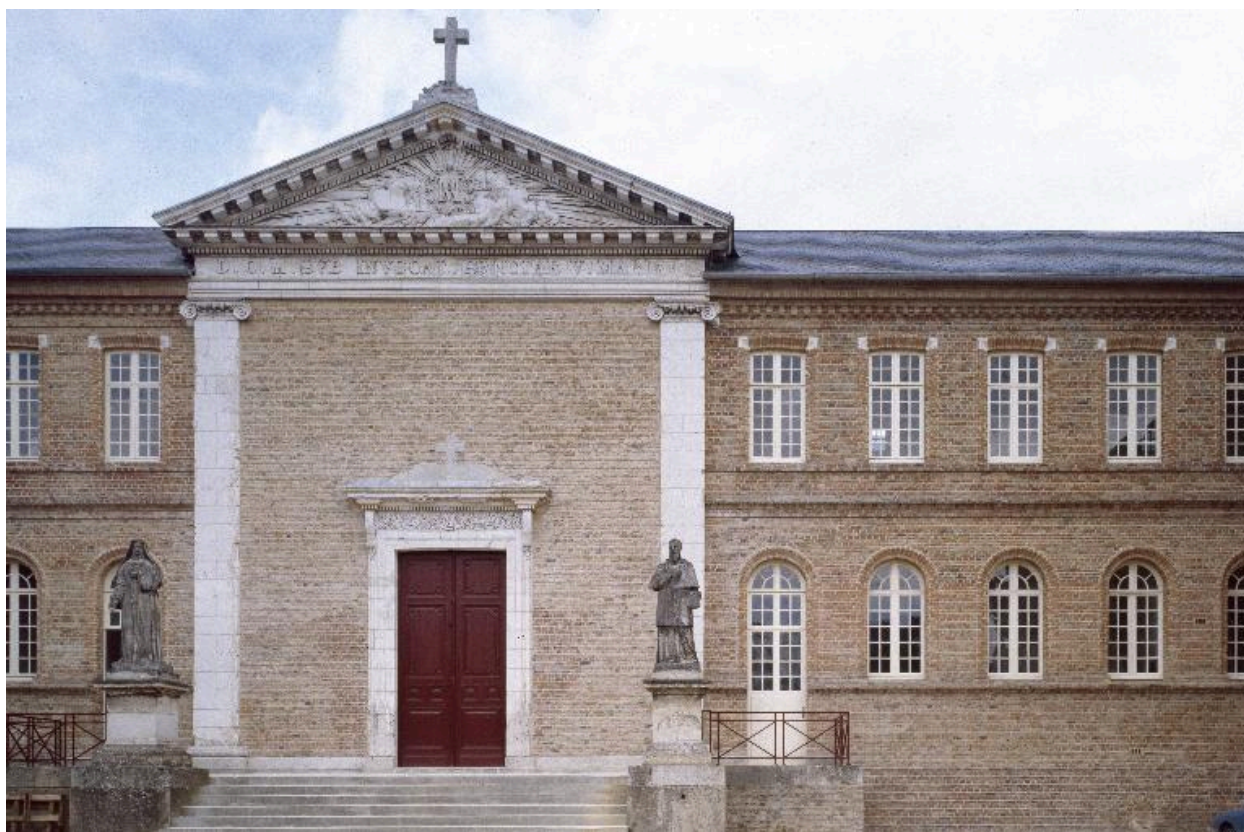
Façade occidentale de la chapelle, en 1983.

Construite en briques et couverte d'ardoises, la chapelle présente une façade occidentale aveugle, couronnée par un fronton triangulaire et cantonnée par deux pilastres d'ordre ionique. L'édifice, de plan en équerre, comprend deux nefs perpendiculaires prolongeant le chœur ; celle des religieuses au sud, qui communique avec la galerie du cloître au rez-de-chaussée, est également visible depuis une grande baie à l'étage (ill.) ; celle des fidèles, à l'ouest, accessible depuis la cour d'entrée, est surmontée d'une tribune. Les deux vaisseaux sont couverts d'une voûte en berceau.

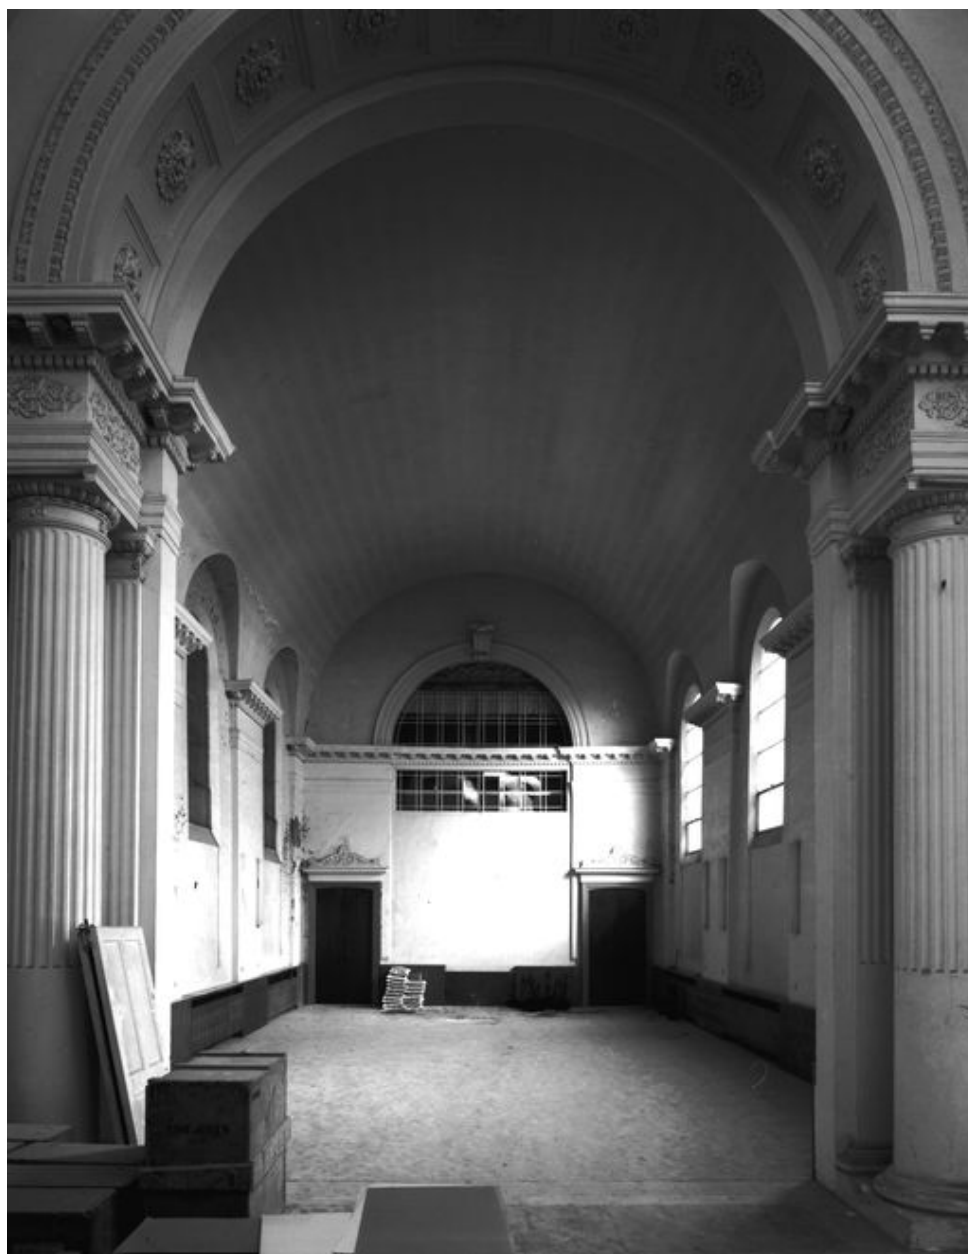
Chapelle. Vue intérieure de l'ancienne nef ou choeur des religieuses, en 1984. Au fond, la baie qui permettait d'assister à l'office depuis l'étage.

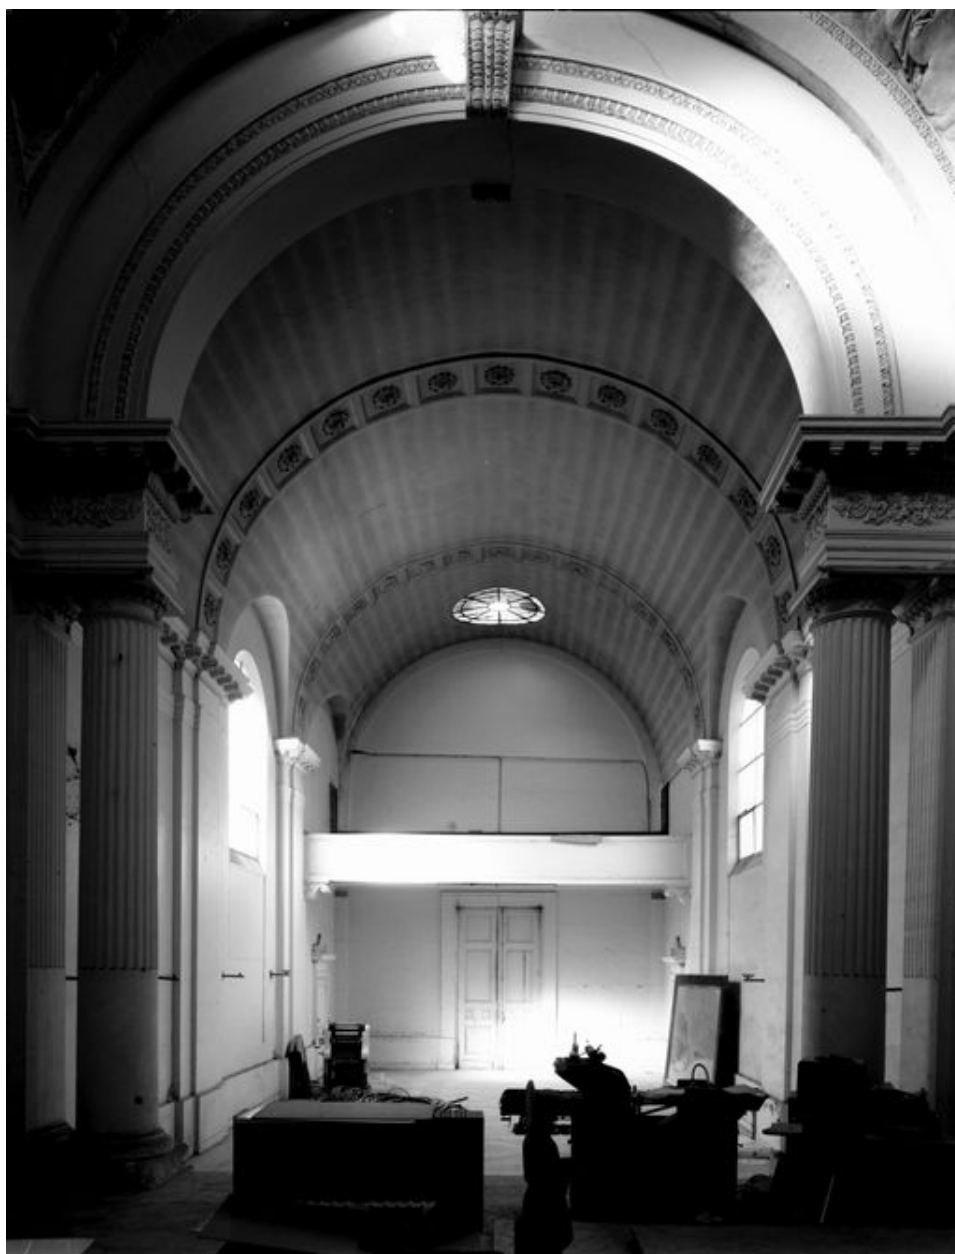
Chapelle, vue intérieure de la nef des fidèles, en 1984. Au fond, la tribune des élèves du pensionnat.

La nef des fidèles est également dallée en marbre, contrairement à celle des religieuses qui est parquetée.

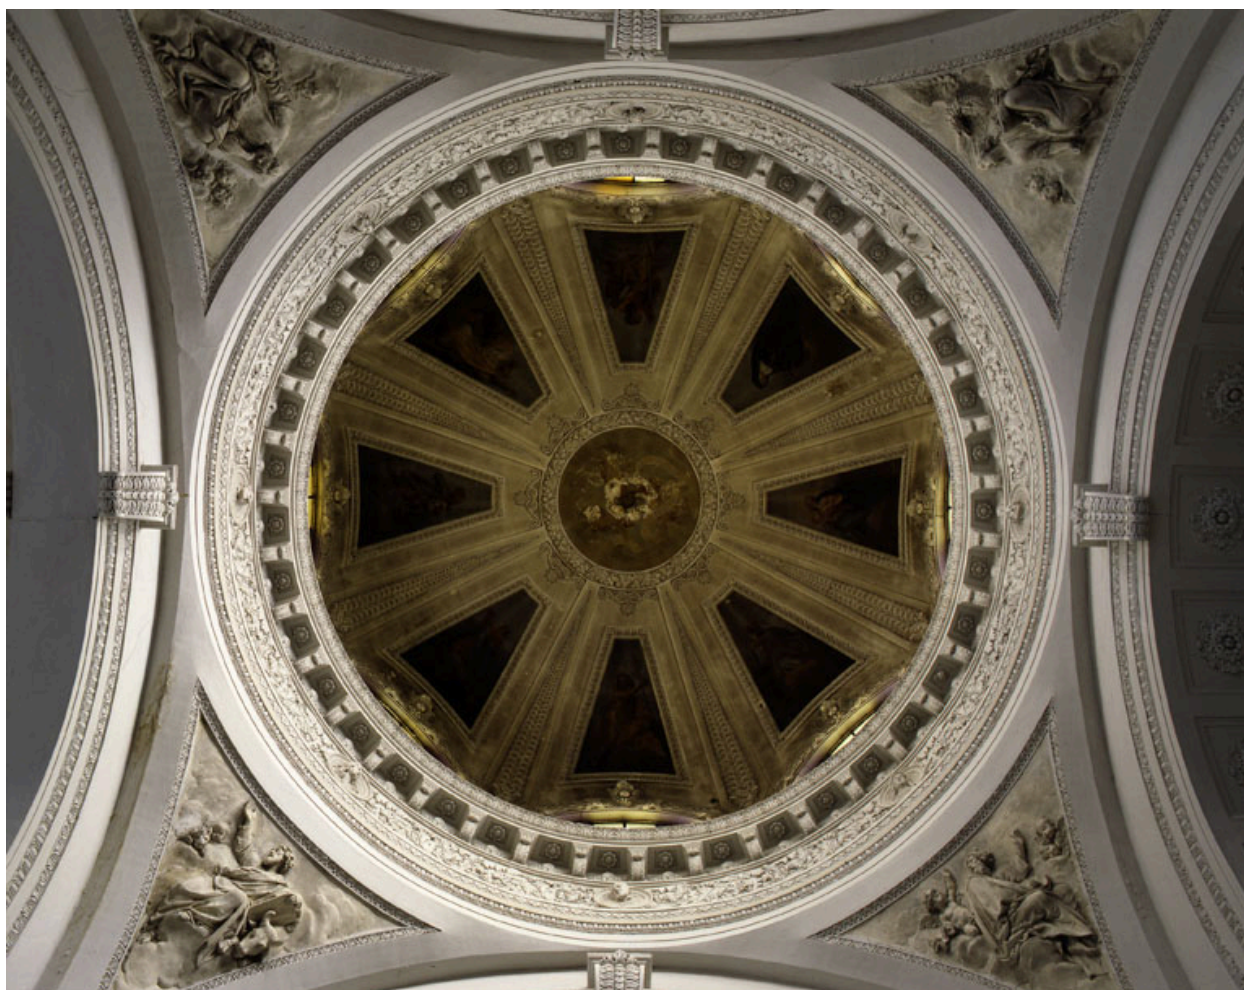
Chapelle, vue intérieure de la coupole, en 1984.

Le chœur est surmonté d'une coupole octopartite sur pendentifs, supportée par huit colonnes cannelées. Cette coupole est ornée de peintures murales. Le dôme est couvert d'une toiture en cuivre (ill.). Le dallage du sanctuaire est en marbre noir et rouge de Flandre, en marbre blanc et vert formant une étoile et son cadre.

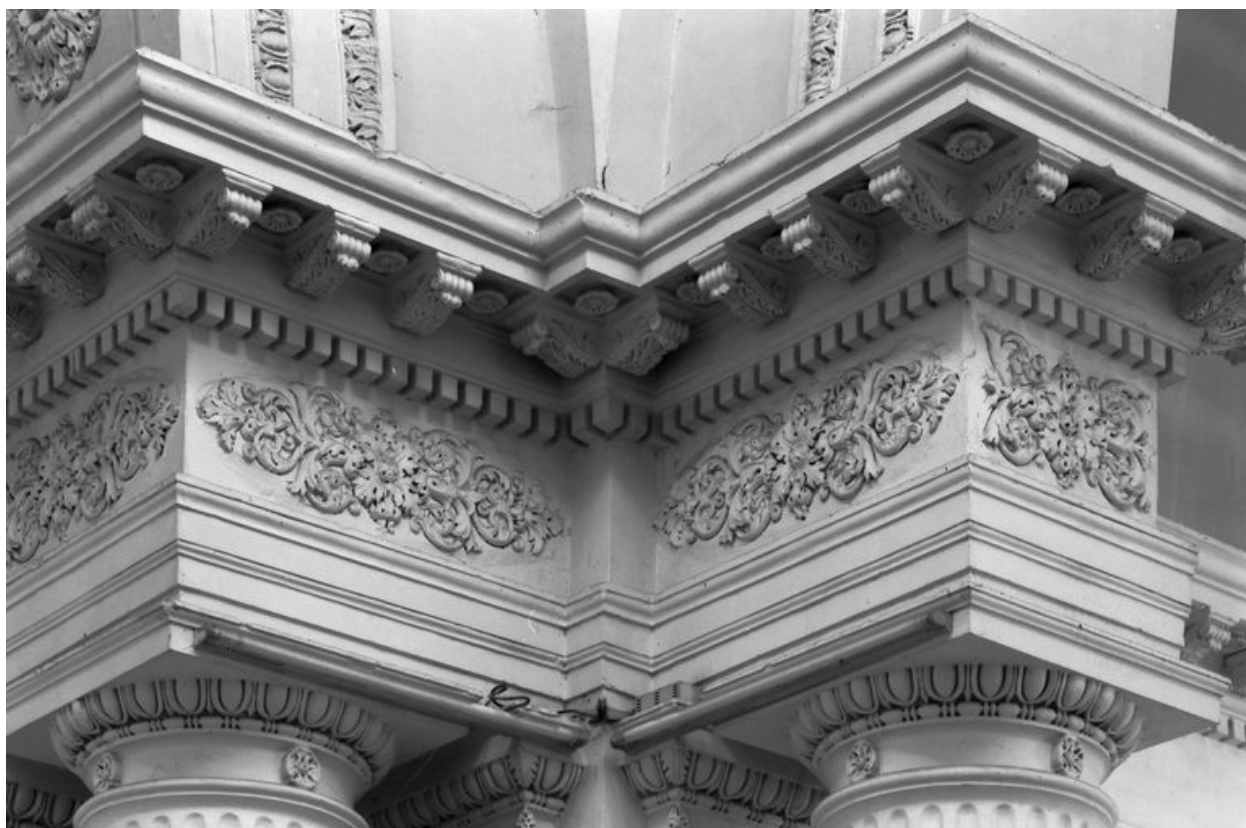
Chapelle, vue intérieure. Détail sur l'entablement des colonnes supportant la coupole, en 1984.
