Hauts-de-France, Somme  
Port-le-Grand  
27 route de la Baie

## Ancienne maison de journalier

Numéro de dossier : IA80007713  
Date de l'enquête initiale : 2004  
Date(s) de rédaction : 2004  
Cadre de l'étude : inventaire préliminaire arrière-pays maritime picard  
Degré d'étude : étudié

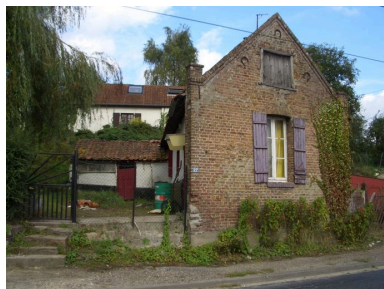
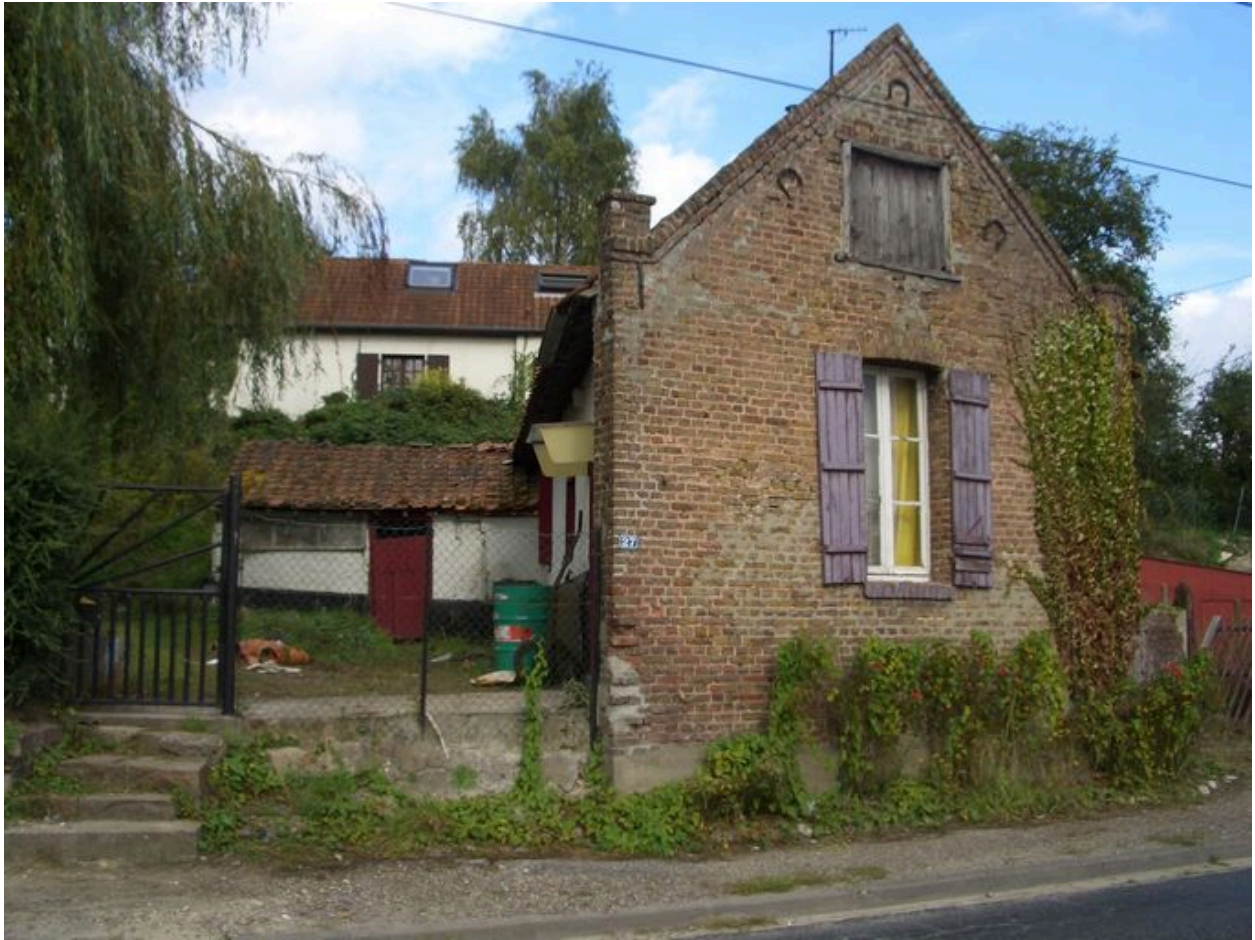
Vue de face.  
Phot. Inès Guérin  
IVR22\_20068005483NUCA

Vue de face.

Orienté au sud-est, le logis est composé de torchis et pans de bois pour le plus gros-oeuvre, avec solin de brique (dont la hauteur trahit la présence d'une cave) et mur-pignon sur rue également en brique. Les ouvertures, hautes et peu larges, sont de dimensions peu classiques. Le toit à longs pans et pignon découvert sur rue est en tuile avec rangée de brique au faitage (dite cornière).

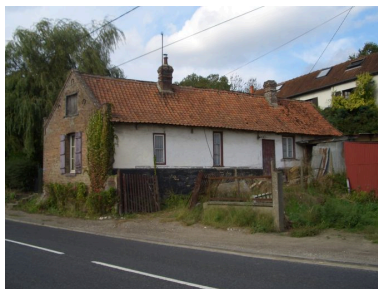
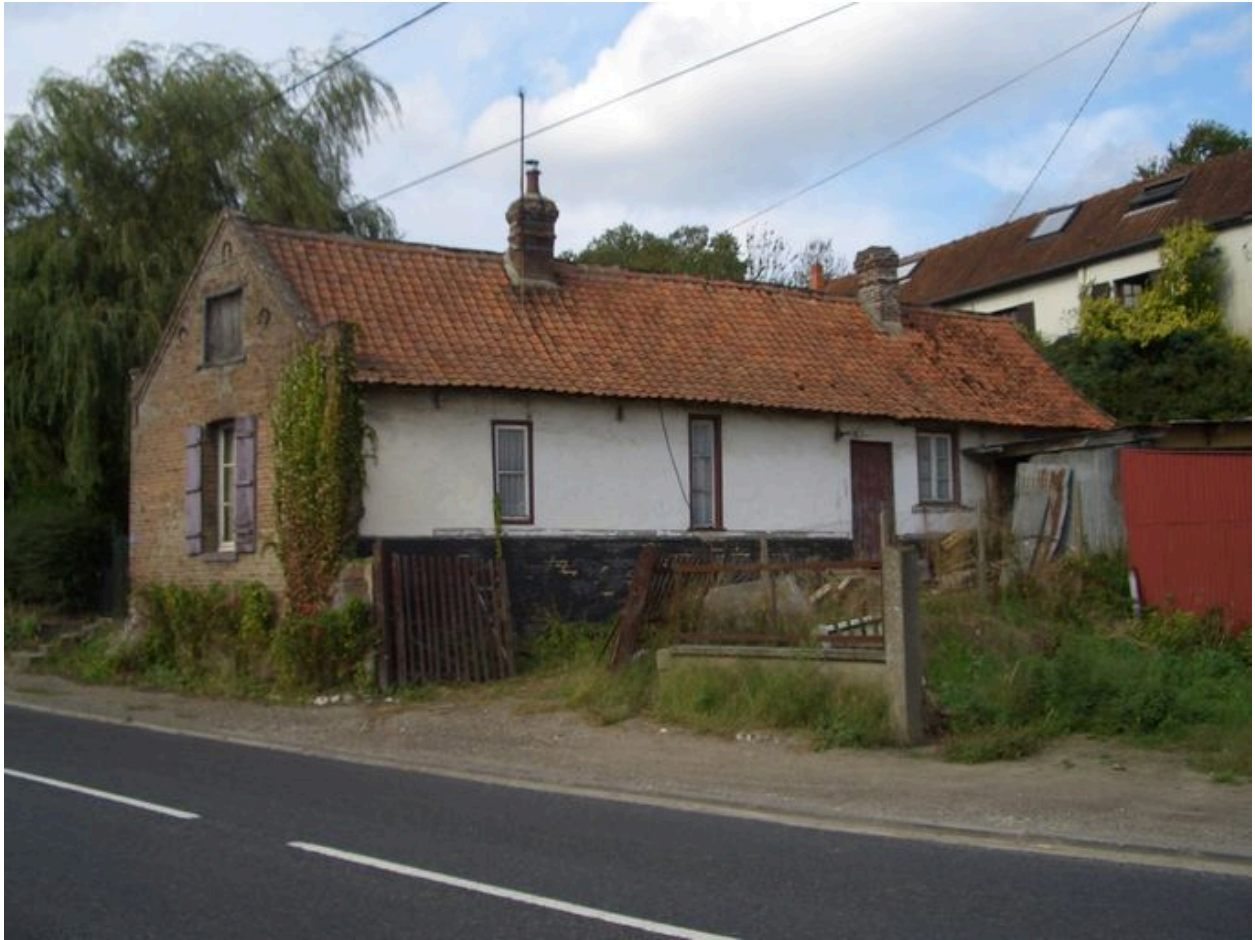
Vue de la façade orientale.  
Phot. Inès Guérin  
IVR22\_20068005484NUCA

Vue de la façade orientale.

Les dépendances sont situées au nord-ouest du logis, en retour d'équerre, mitoyennes de l'habitation. Elles bénéficient également d'une maçonnerie en pans de bois et torchis et d'une couverture en pannes.
