Hauts-de-France, Somme  
Pendé  
Salenelle  
1 rue des Verrotiers

## Ancienne ferme

Numéro de dossier : IA80007678  
Date de l'enquête initiale : 2005  
Date(s) de rédaction : 2005  
Cadre de l'étude : inventaire préliminaire arrière-pays maritime picard  
Degré d'étude : étudié

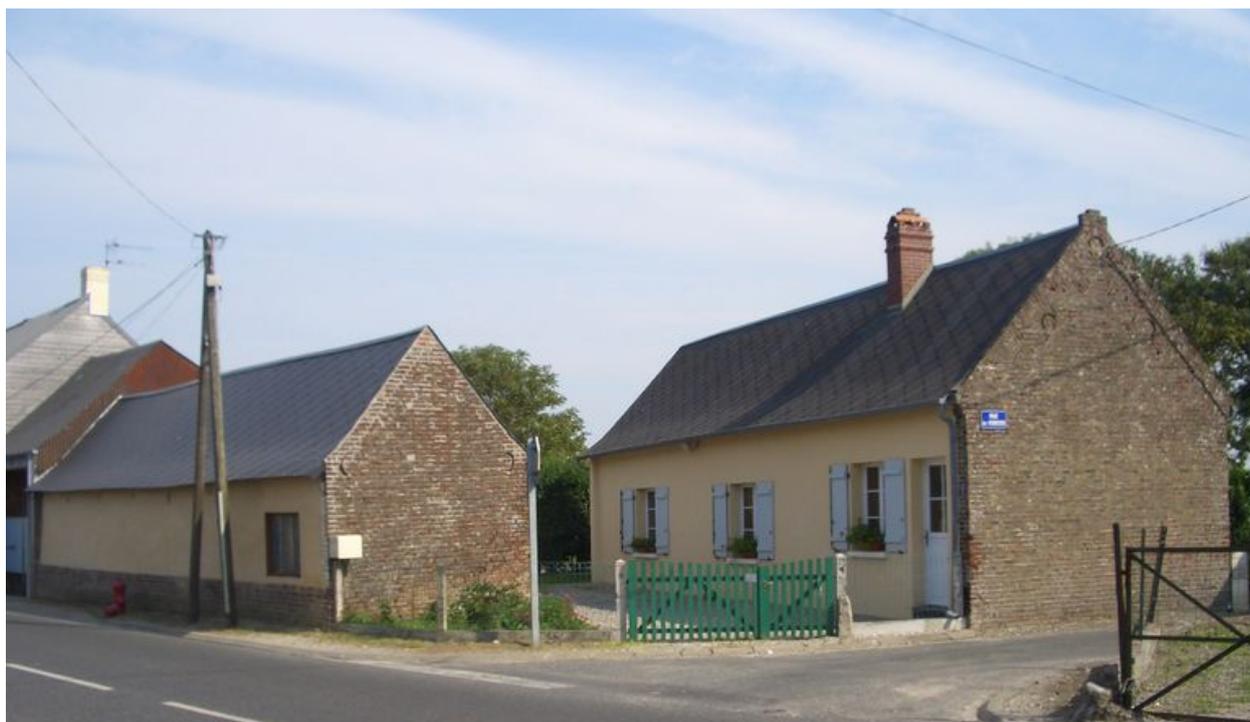
IVR22\_20078005233NUCA

Vue générale.

Cette ancienne ferme est située à l'angle de la rue principale et d'une petite ruelle appelée rue des Verrotiers. Les deux bâtiments sont situés l'un en face de l'autre. Ils se composent d'une ossature en torchis et pans de bois, avec mur pignon occidental en brique pour résister aux intempéries, et toit à longs pans en ardoise. Le logis est en fond de cour. Long de quatre travées, il ne possède pas de solin en brique, contrairement à la plupart des constructions en torchis et pans de bois. Disposées le long de la route, les écuries et étables, qui possèdent un solin en briques de 80 centimètres de haut, sont divisées en trois compartiments. La sablière haute est assemblée à mi-bois non chevillée.

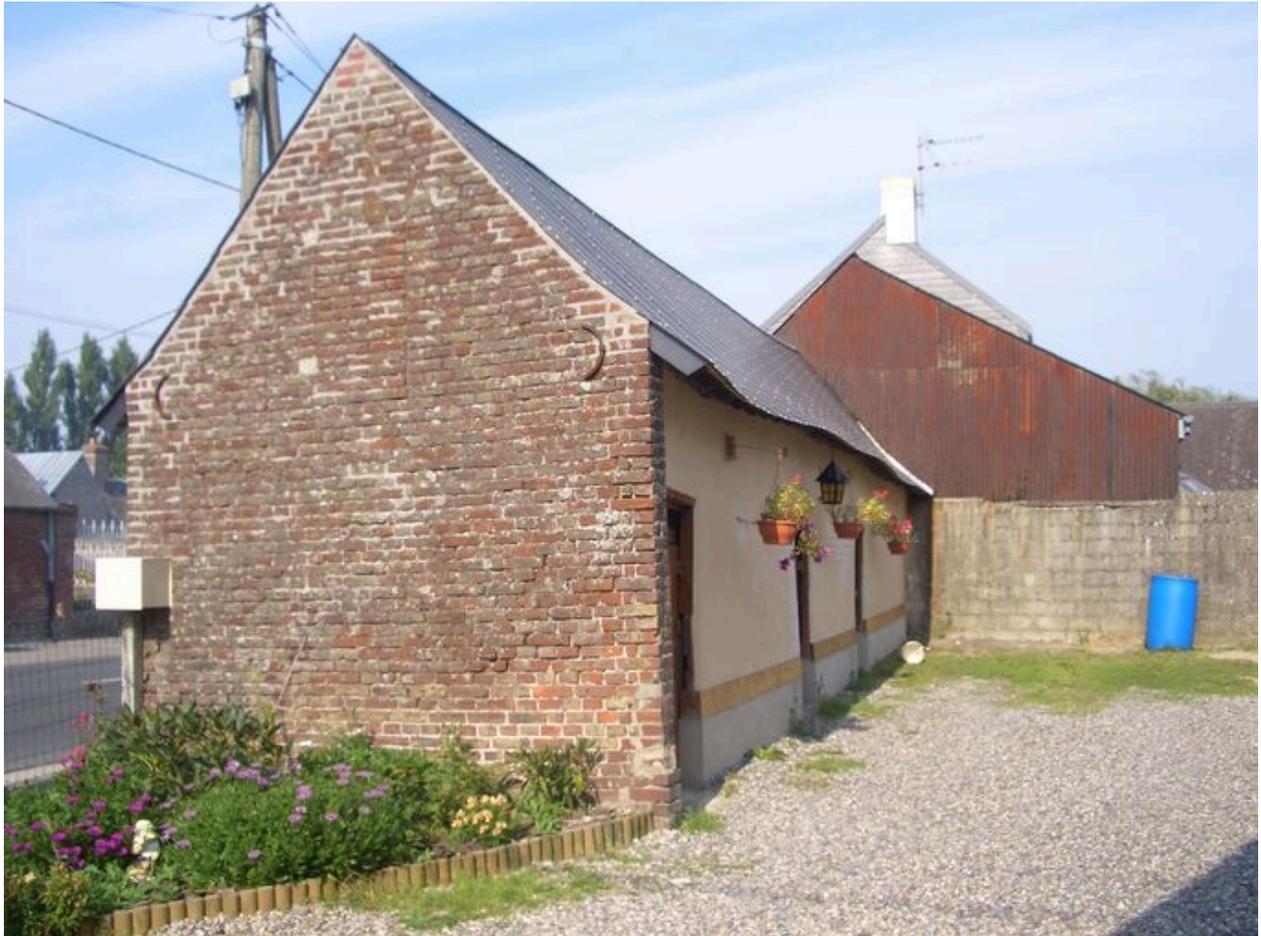
IVR22\_20078005234NUCA

Vue postérieure des étables.
