Hauts-de-France, Somme
Noyelles-sur-Mer
9 rue du Général-de-Gaule

Ferme

Numéro de dossier : IA80007466
Date de l'enquête initiale : 2005
Date(s) de rédaction : 2005
Cadre de l'étude : inventaire préliminaire arrière-pays maritime picard
Degré d'étude : étudié

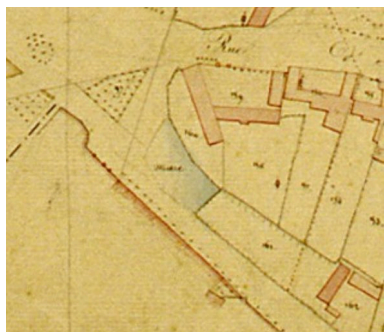
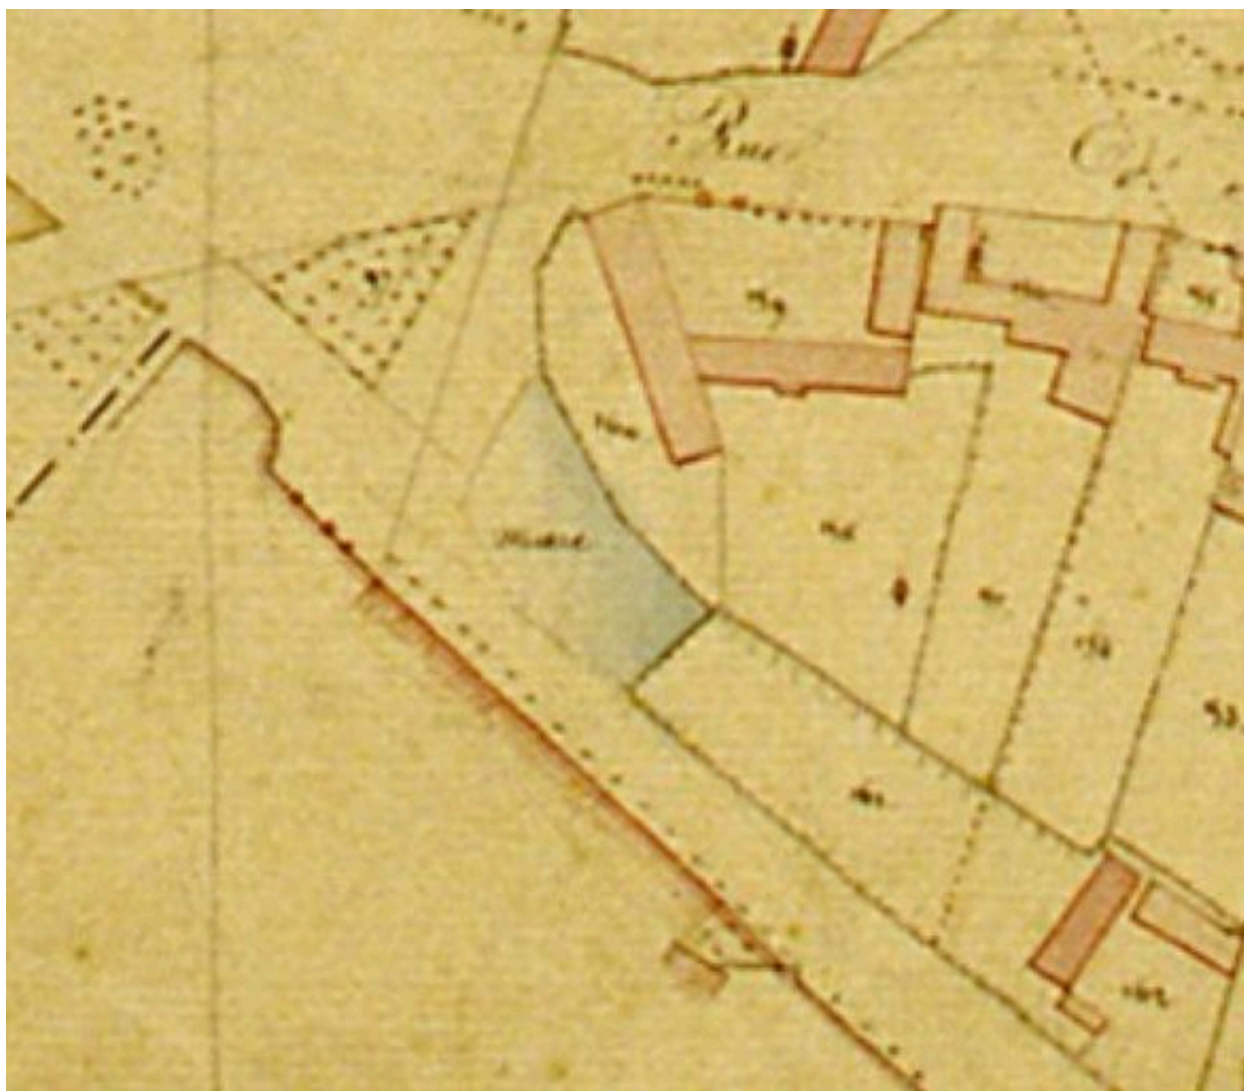
Extrait du cadastre napoléonien présentant la plan de la ferme en 1833.

Extrait du cadastre napoléonien présentant le plan de la ferme en 1833.

Une ferme figure sur le cadastre napoléonien selon un plan relativement différent à l'ancienne exploitation actuelle. Seules les dépendances situées au nord ont été reconstruites à l'emplacement même des bâtiments d'origine qui possédaient un plan en U avec extension à l'est. Un portique permettait l'accès depuis la rue du Général de Gaulle dans la cour au nord de la maison. La mare communale, aujourd'hui remblayée, était située en 1833 au sud de la propriété. D'après la couleur de la brique et la modénature, le logis principal semble avoir été édifié au cours du 3^e quart du 19^e siècle. Le corps sud, ajouté ultérieurement, est daté de 1877, date gravée sur le linteau d'une des fenêtres sur cour (la corniche n'a pas reçu le même traitement que le logis, ce qui permet d'avancer l'hypothèse selon laquelle la partie nord est plus ancienne). D'après la propriétaire, le logis ne possédait, à l'origine, aucune lucarne : le comble à surcroît permettait le stockage du grain, constituant également une isolation de la partie habitable. Chaque pièce possédait une cheminée à l'origine. La partie orientale de la cour était occupée par une grange en torchis et pans de bois à essentage de planches pour le bas de la construction. Mitoyenne des étables en brique, elle possédait des auges et avait donc la double fonction de grange-étables. Il ne reste rien de ce bâtiment. Au fond du jardin-potager, situé à l'est de la propriété, étaient situées les douves du château.

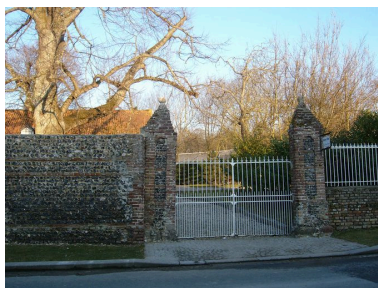
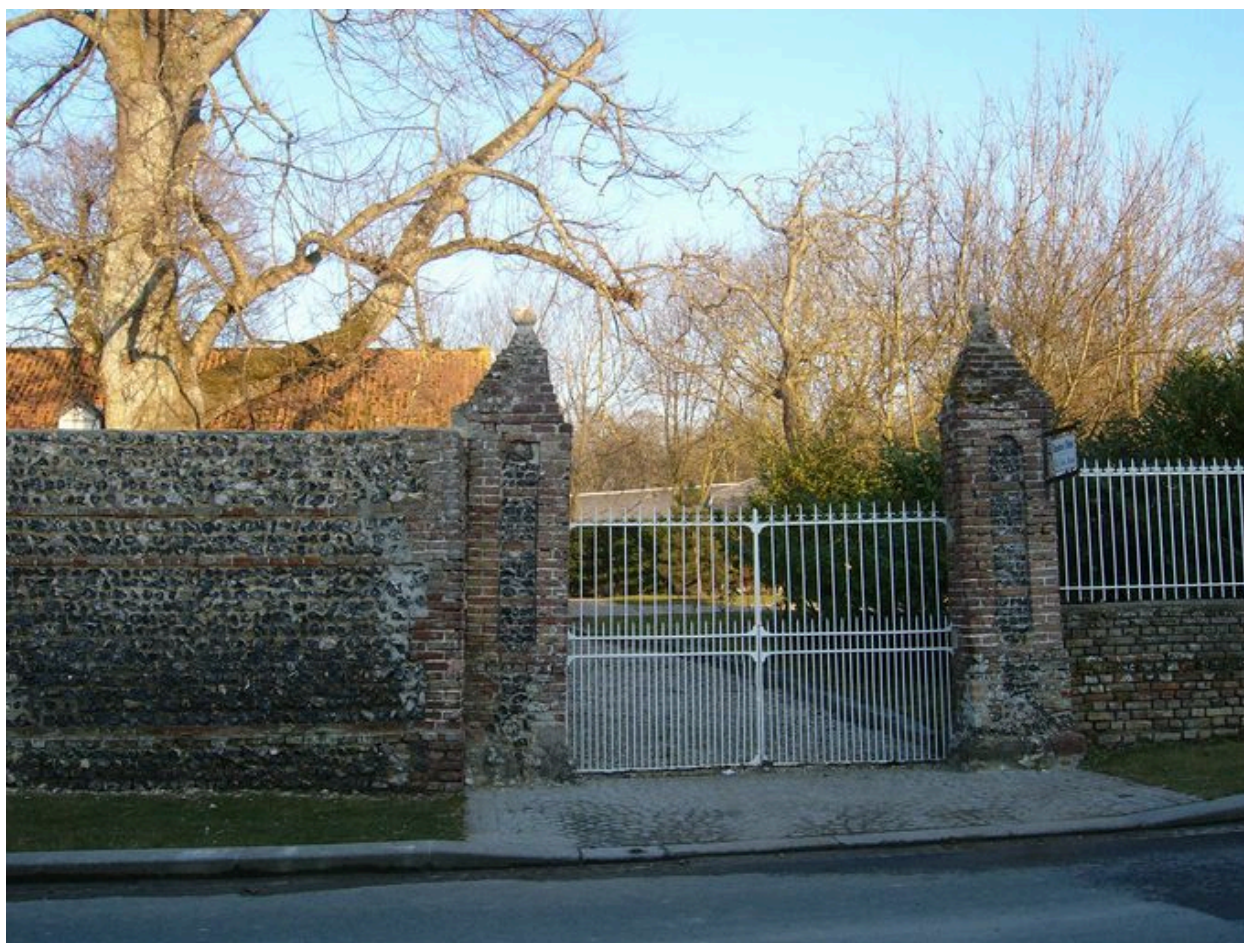
Vue du mur de clôture muni de son portail à deux piliers.

La propriété est accessible depuis la rue du Général-de-Gaule par un portail pourvu de deux piliers en brique. Le mur d'enceinte est composé de chaînes en brique à remplissage de silex pour la partie nord (la partie sud, qui semble avoir été détruite, est entièrement composée de briques). Les bâtiments de cette ancienne ferme sont distribués sur les trois côtés d'une cour, formant ainsi un U. Le logis, totalement en brique, est situé le long de la rue. A l'origine long de cinq travées, il est complété par une partie au sud d'une travée légèrement saillante. Le rez-de-chaussée légèrement surélevé trahit la présence d'une cave (pavée et composée de brique, elle est située sous le deuxième salon et contient une pompe). Le décor est composé d'une rangée de briques saillantes au-dessus des ouvertures ainsi que d'une corniche moulurée. Le toit à longs pans pour la partie nord et à longs pans brisés pour la partie sud est en ardoise. Le comble à surcroît est ajouré de trois lucarnes modernes pour le corps à longs pans et d'une fenêtre droite pour la partie sud. L'angle nord sur cour a reçu un traitement arrondi plus encorbellement. Le linteau des ouvertures est légèrement arrondi. La porte nord de la façade sur

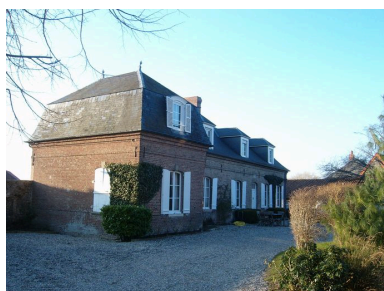
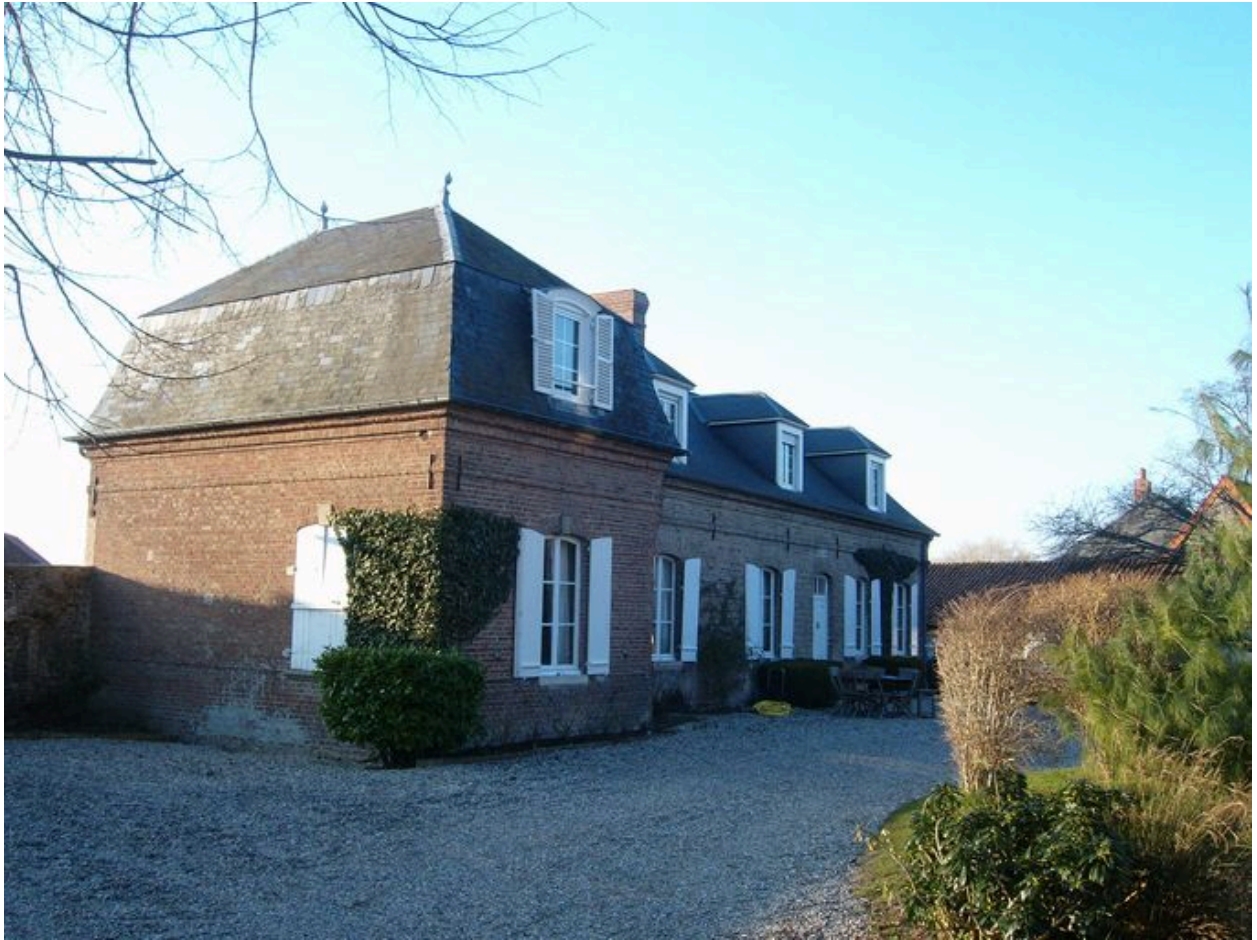
Vue du logis depuis la cour.
Phot. Inès Guérin
IVR22_20058005309NUCA

Vue du logis depuis la cour.

cour a été condamnée. La porte d'entrée donne accès à la salle commune munie d'une cheminée picarde. Le revêtement du sol est en brique. Les bâtiments situés au nord de la propriété sont tous attenants mais possèdent une toiture indépendante à pan unique en pannes picardes. Il s'agit d'étables et d'un fournil à l'est (le four est encore en place). La façade sur cour ainsi que les pignons sont en briques, mais le mur postérieur est en torchis sur solin de briques. Le lattis et l'ossature sont visibles depuis l'intérieur de l'édifice. La corniche est composée d'une rangée de boutisses décalées et de panneresses. Les étables en brique sont converties actuellement en gîte. Elles sont composées de deux modules de trois travées chacun, agrémentées d'une porte large au sud. Le toit à longs pans en tuile, observant un léger coyau, est percé d'une lucarne à fenêtre pendante pour engranger. La corniche est, comme pour les autres bâtiments annexes, composée d'une rangée de boutisses saillantes et de panneresses.

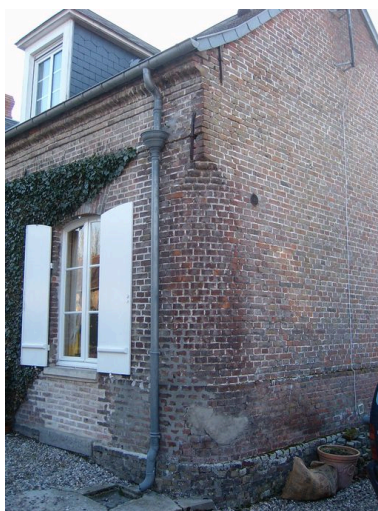
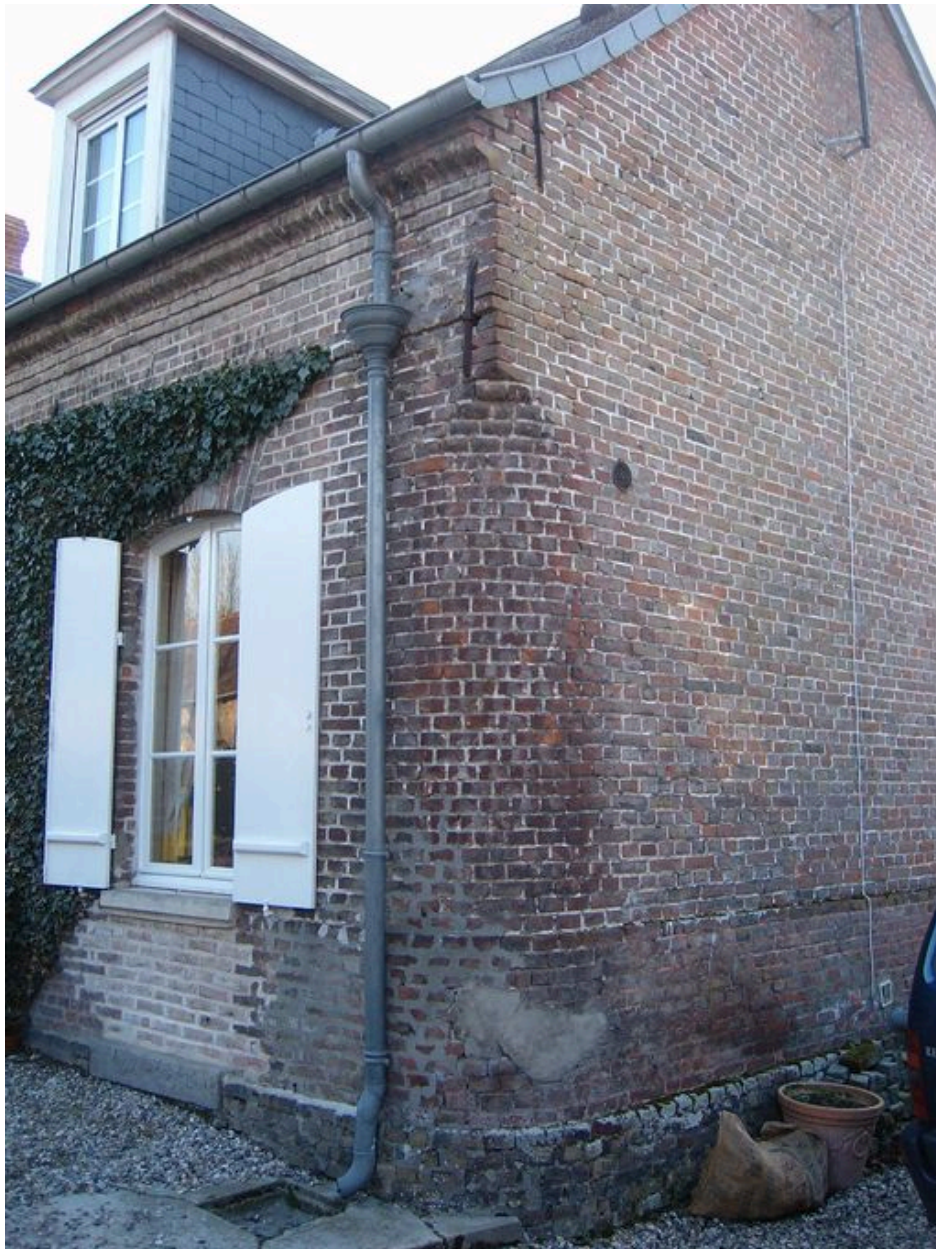
Vue de l'angle nord arrondi de
la maison avec encorbellement.
Phot. Inès Guérin
IVR22_20058005314NUCA

Vue de l'angle nord arrondi de la maison avec encorbellement.

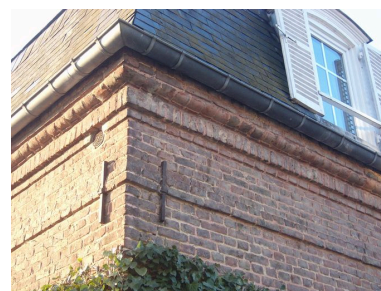
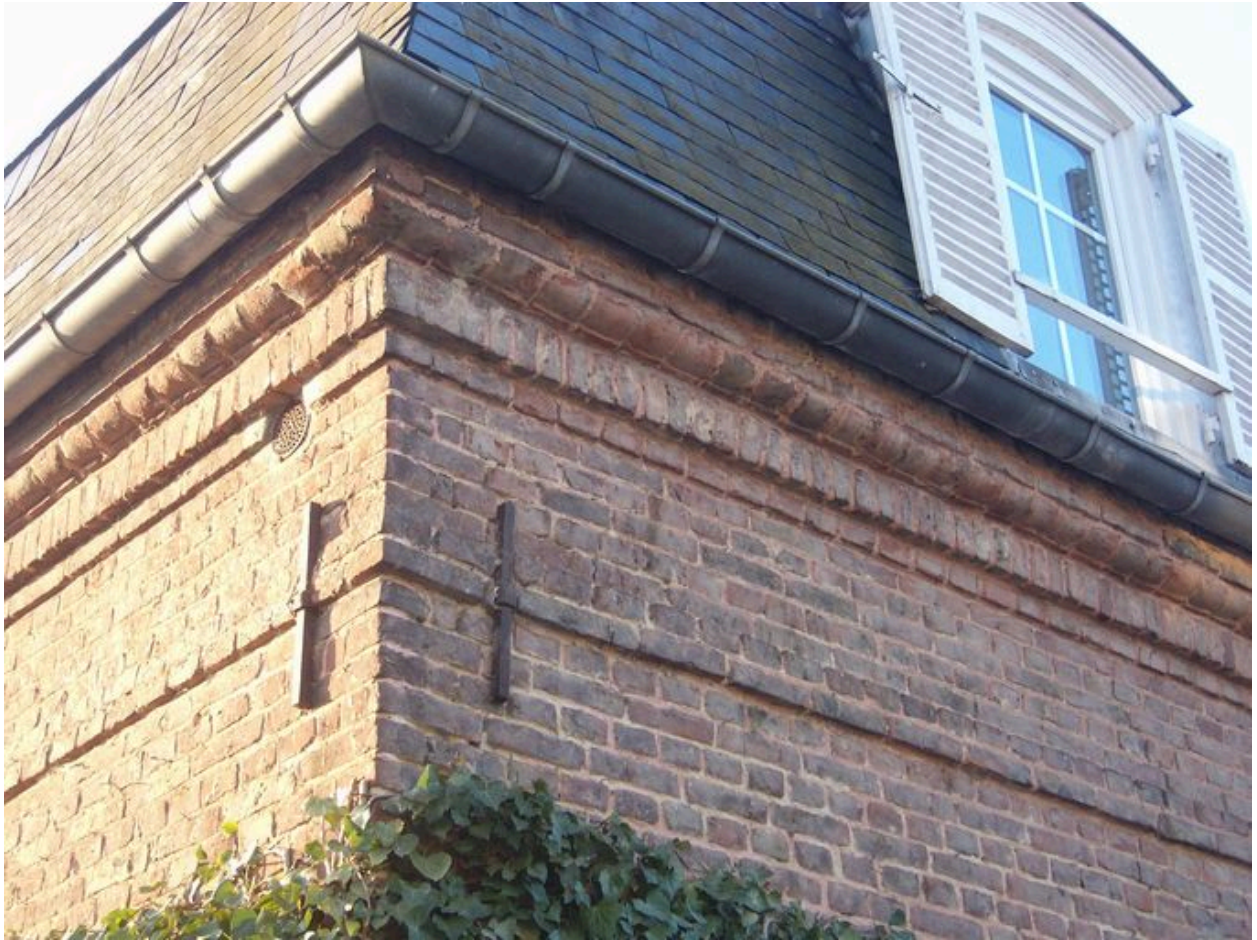
Détail du décor de la corniche.
Phot. Inès Guérin
IVR22_20058005315NUCA

Détail du décor de la corniche.

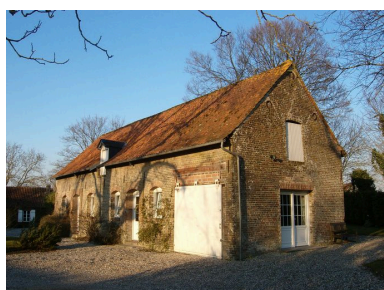
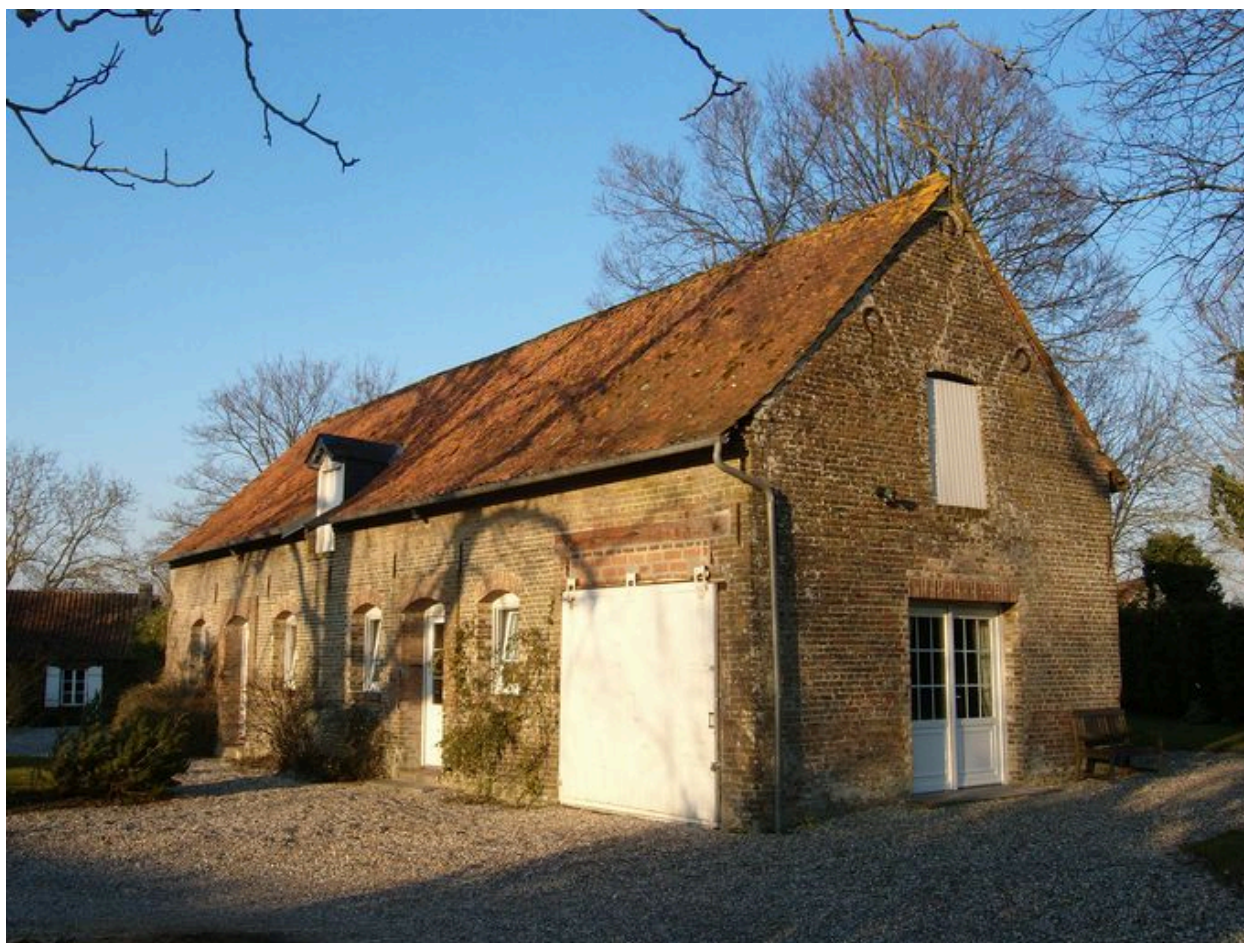
Vue latérale de la grange.
Phot. Inès Guérin
IVR22_20058005313NUCA

Vue latérale de la grange.

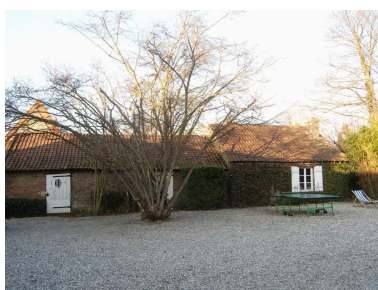
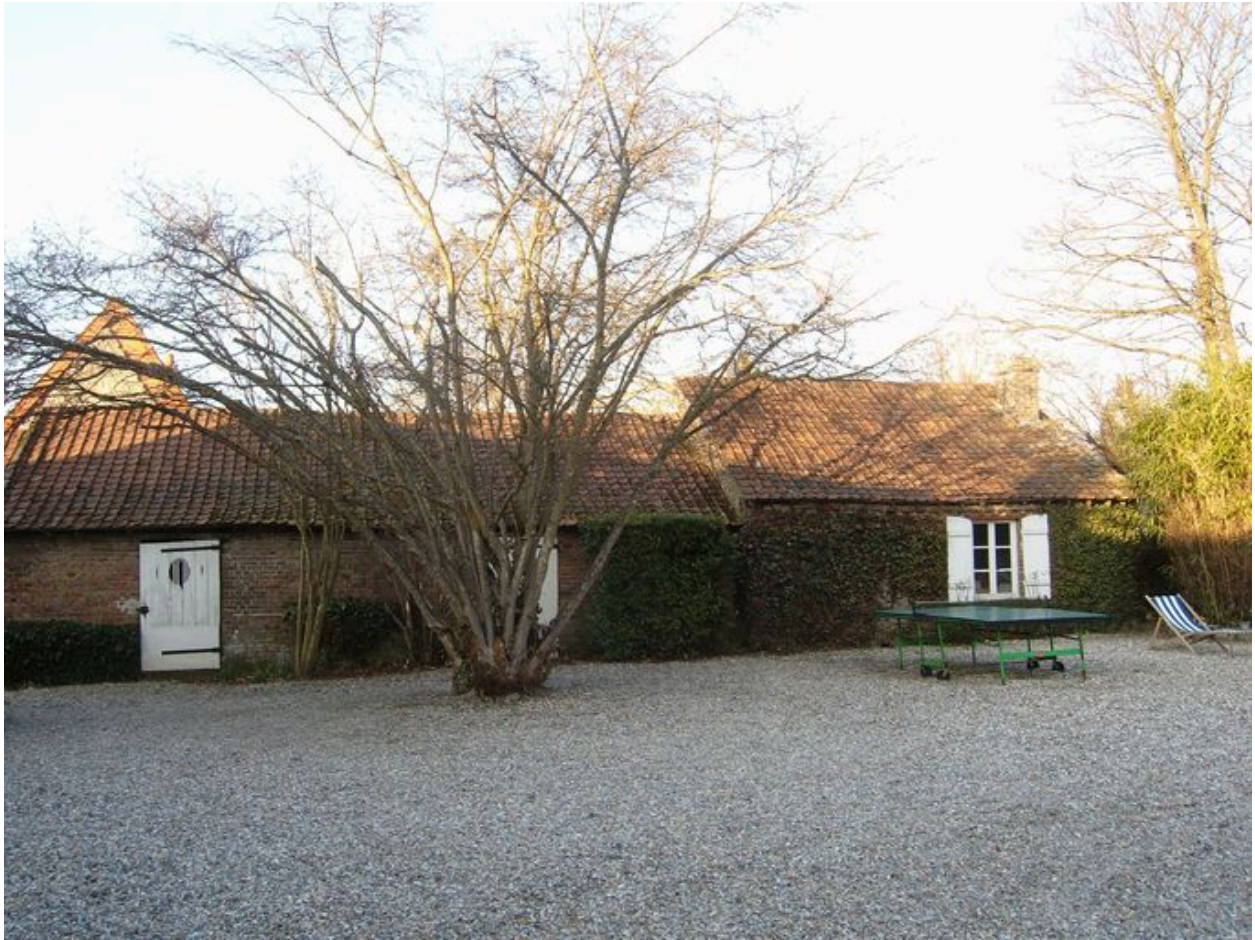
Vue des dépendances situées
au nord de la propriété
(écuries, étables et fournil).
Phot. Inès Guérin
IVR22_20058005316NUCA

Vue des dépendances situées au nord de la propriété (écuries, étables et fournil).

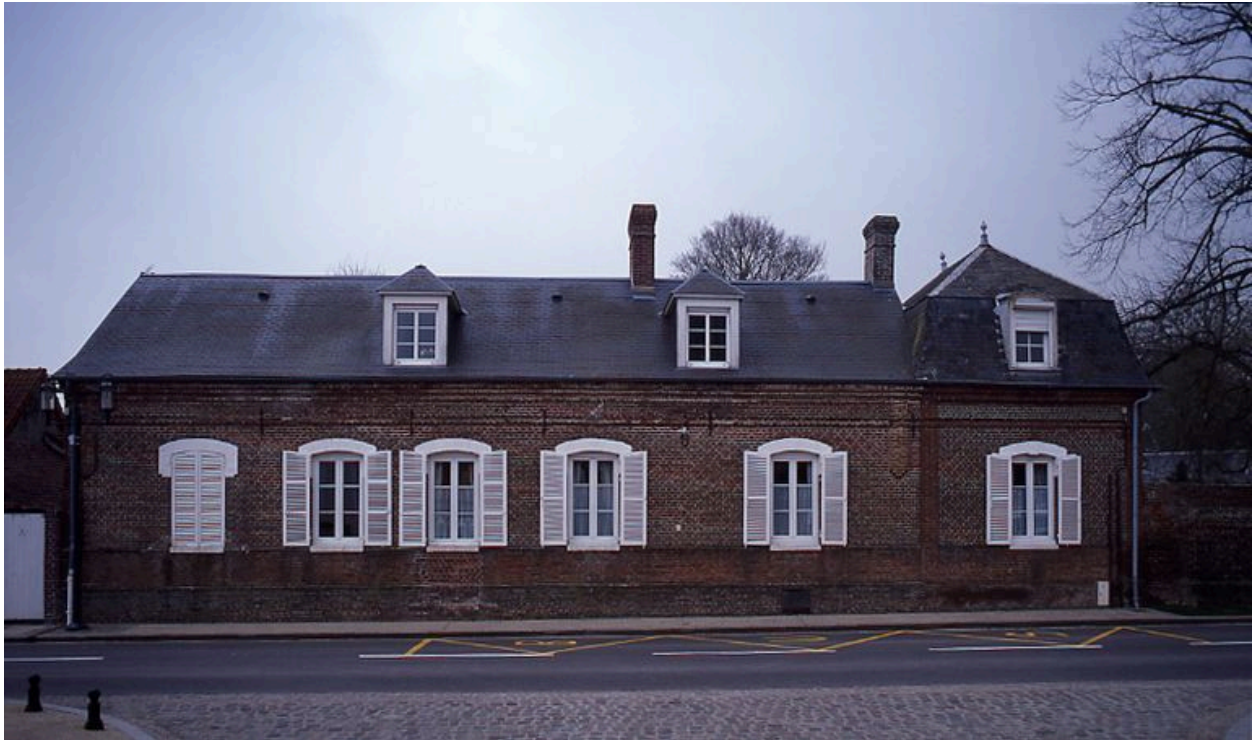
Vue du logis depuis la rue.
