Hauts-de-France, Somme  
Pendé  
Tilloy  
6 place du 8-Mai

## Ancienne ferme

Numéro de dossier : IA80007693  
Date de l'enquête initiale : 2005  
Date(s) de rédaction : 2005  
Cadre de l'étude : inventaire préliminaire arrière-pays maritime picard  
Degré d'étude : étudié

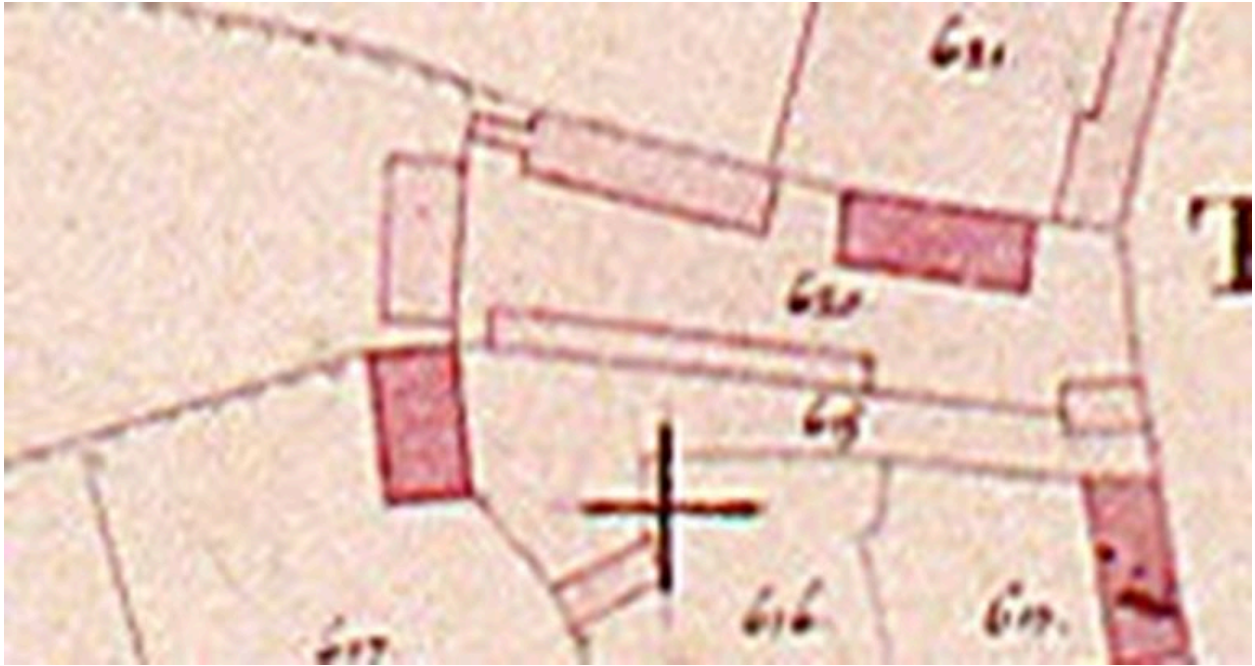
Plan de la ferme en 1832 extrait du cadastre napoléonien.

Une ferme figure sur le cadastre napoléonien selon un plan relativement similaire. Il est donc fortement probable que les bâtiments, encore en place aujourd'hui, aient été construits au 18<sup>e</sup> siècle ou au 1<sup>er</sup> quart du 19<sup>e</sup> siècle. D'après les photographies prises par les propriétaires et leurs témoignages, un corps de passage occupait l'entrée occidentale de la propriété et une grange était située au nord. Or, ces deux éléments n'apparaissent pas sur le cadastre napoléonien. Des modifications et des ajouts ont donc eu lieu après 1832. La grange située au sud est tombée lors d'une tempête à la fin du 20<sup>e</sup> siècle. Le corps de passage a été détruit en raison de son état de délabrement dans les années 1980. Les étables situées au sud de la cour ont été entièrement reconstruites.

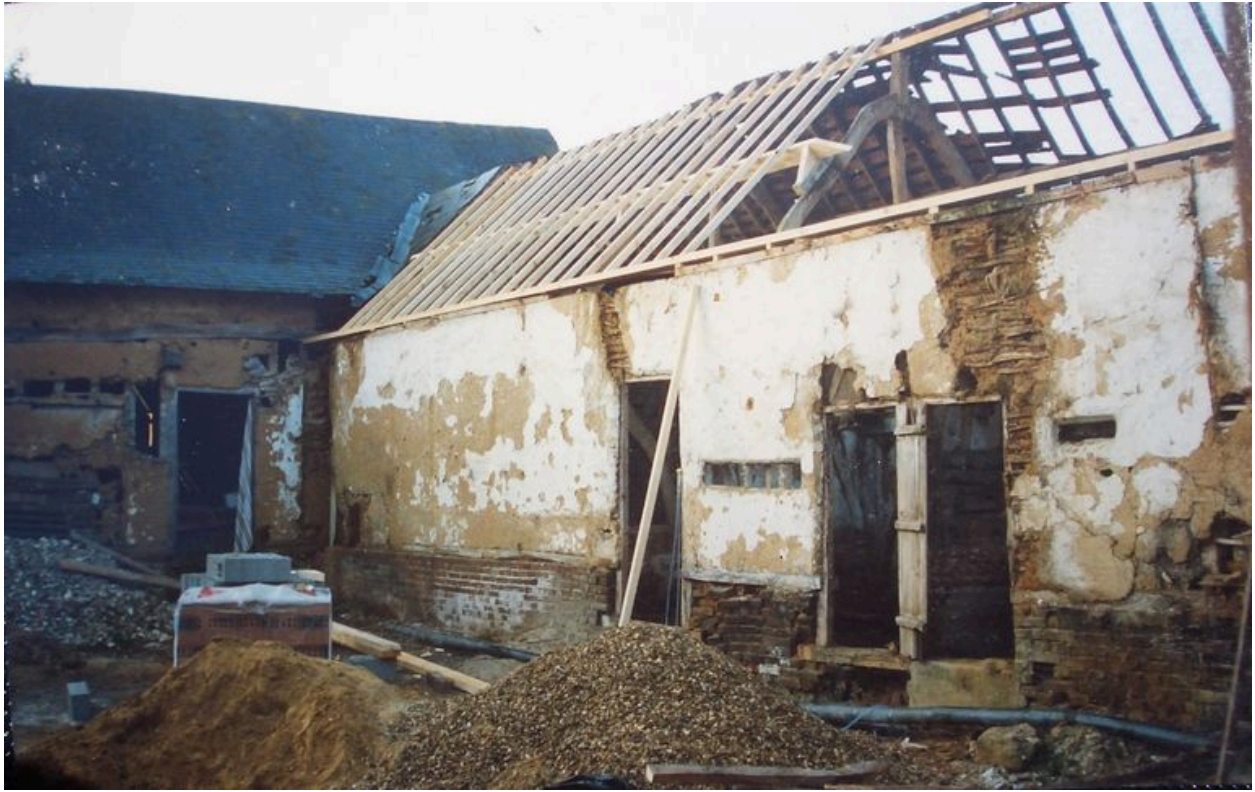
Vue des étables aujourd'hui entièrement reconstruites.

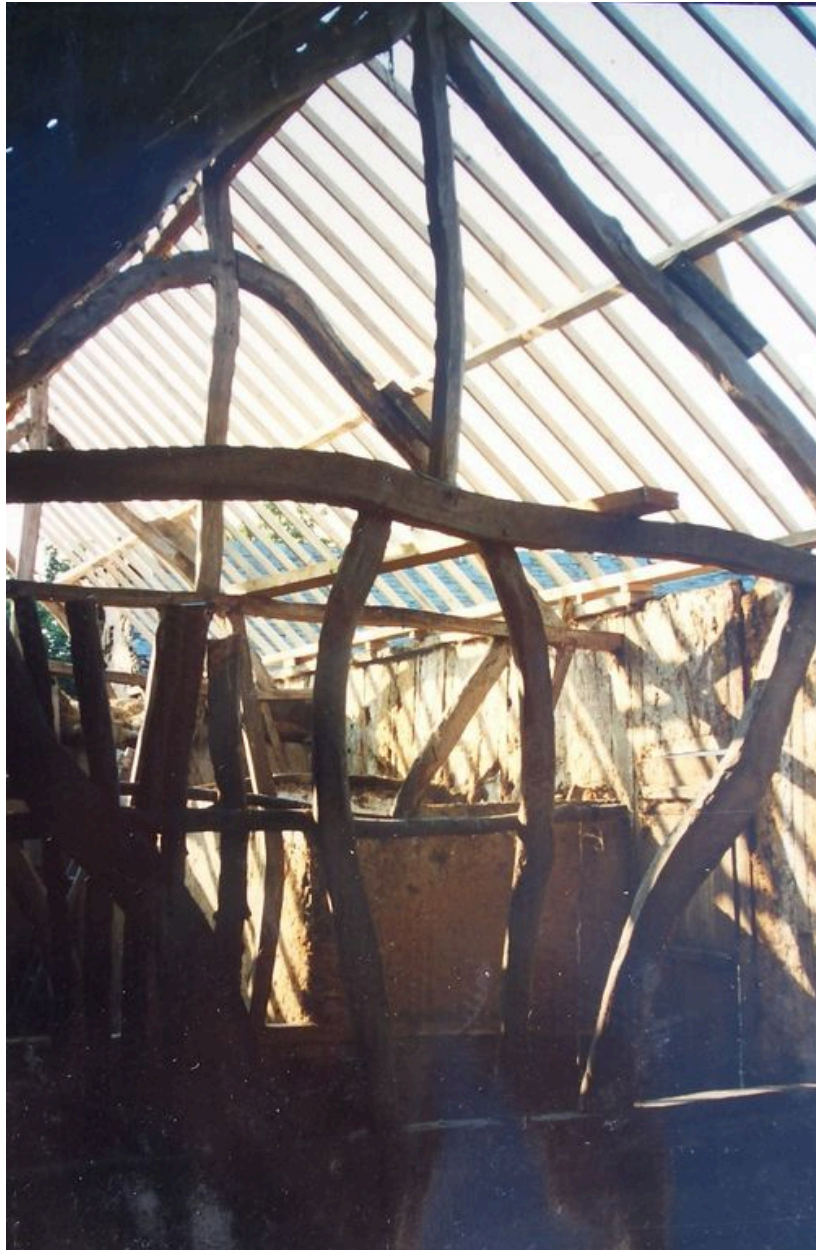
Vue de la charpente des étables.

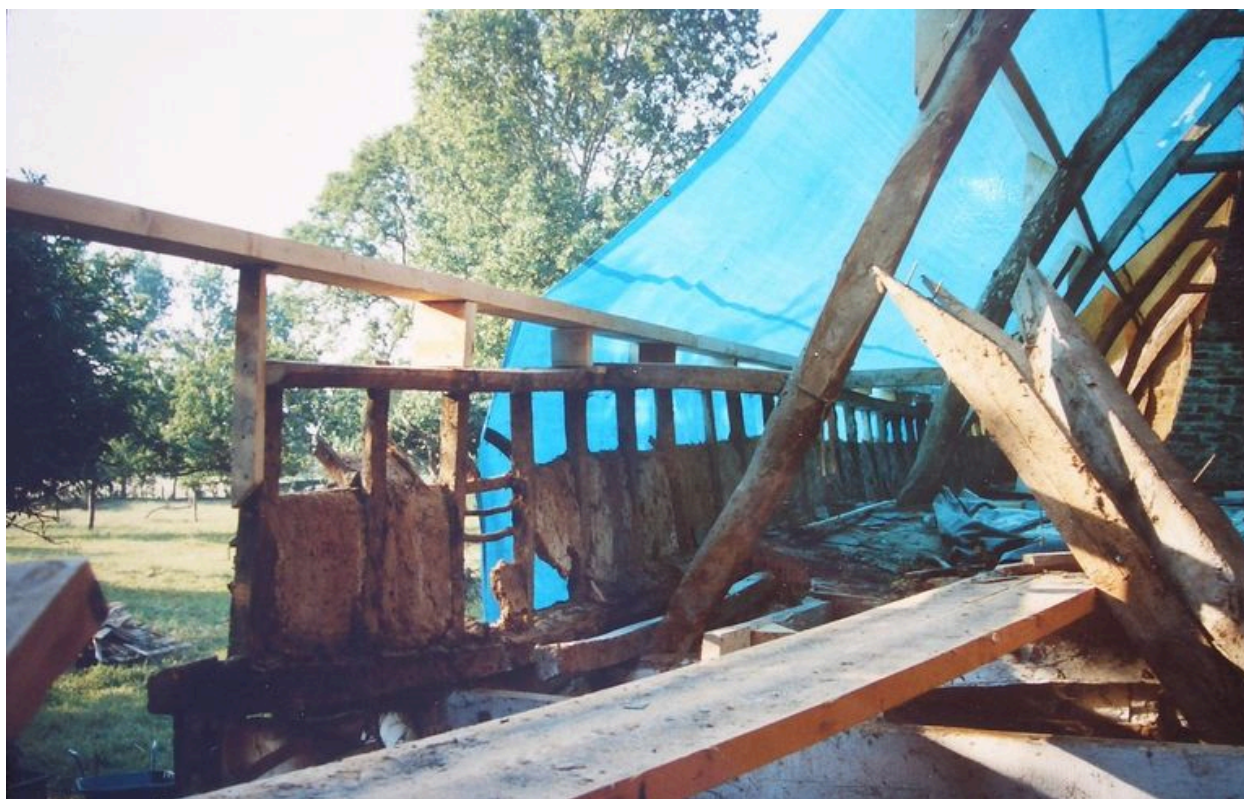
Vue de la charpente du logis.

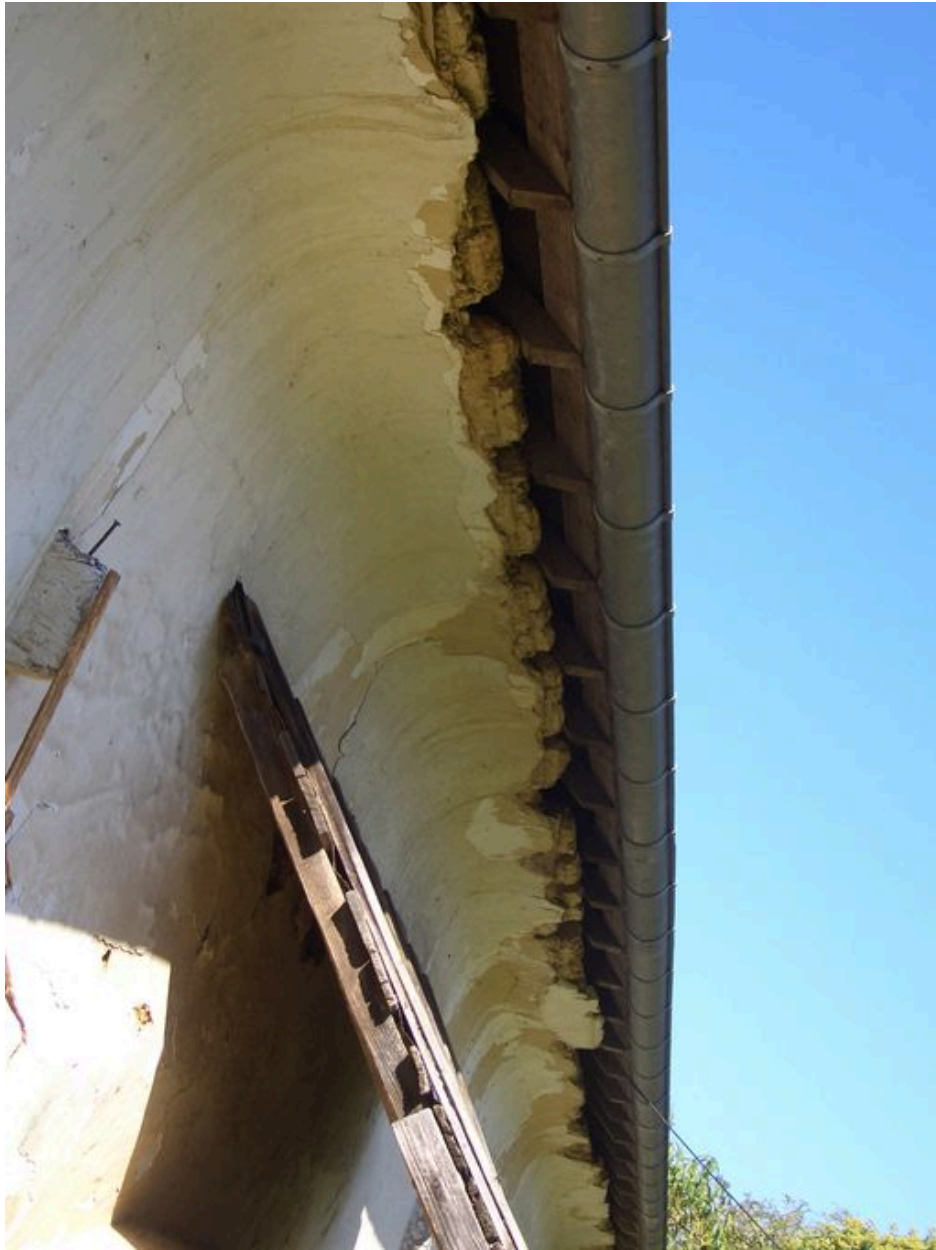
Vue de la corniche arrondie, dite voûte.

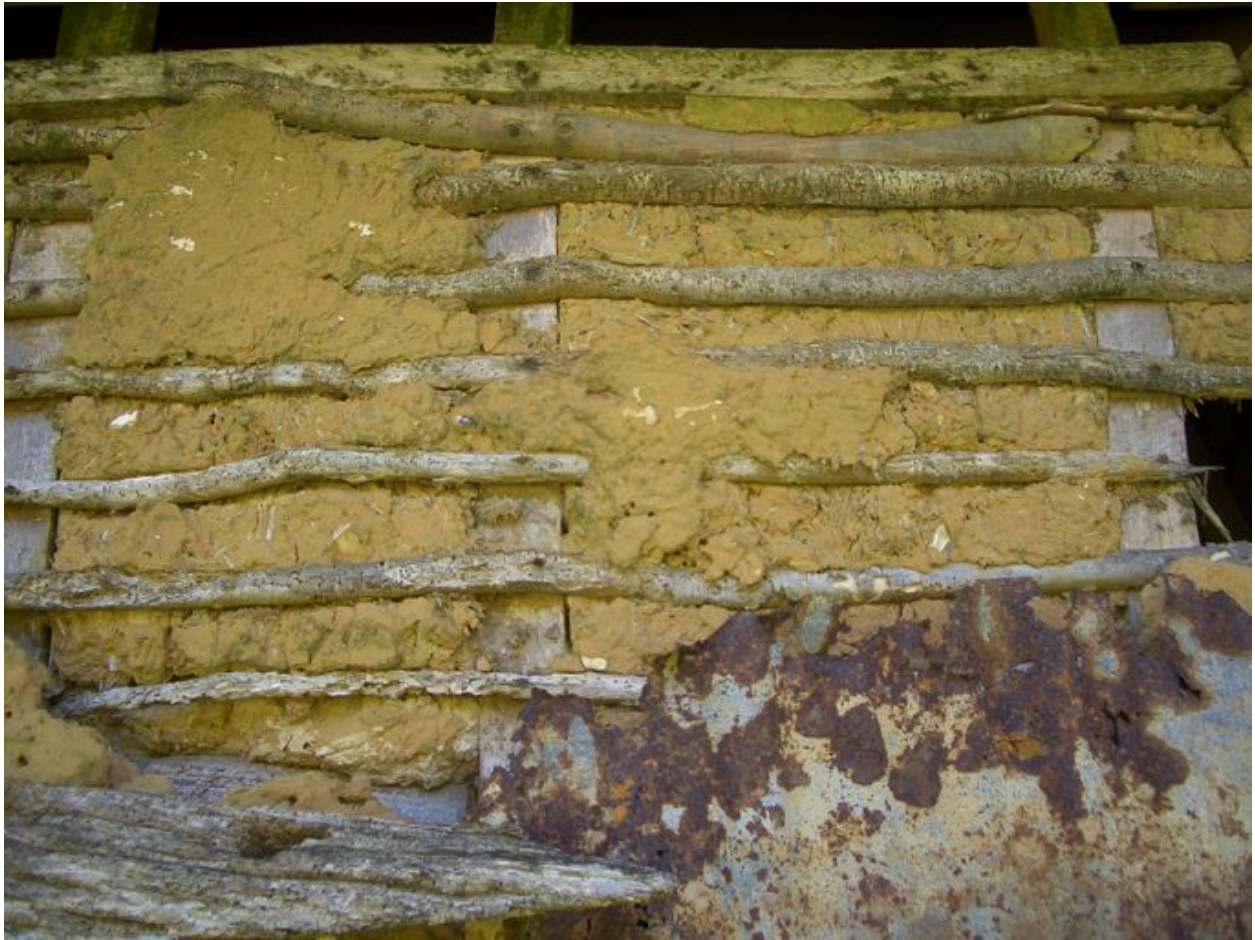
Détail de la confection du torchis.

système d'attache fixée en hauteur, pourvu d'un tourniquet en bois. La composition des contrevents ainsi que celle des portes extérieures rappelle bien celle de la porte du salon : trois planches verticales, dont celle du milieu est moins large, maintenues par des rondins semi-circulaires. La porte du grenier est placée en façade. Celui-ci est donc accessible depuis l'extérieur. La charpente a été entièrement refaite. L'écurie est située dans le prolongement, au sud du logis. Un corps de passage, à l'angle de l'écurie et des étables placées en retour d'équerre, permet d'atteindre la pâture située à l'arrière du logis. Au nord de l'habitation, dans son prolongement, un espace ouvert était réservé à la confection du cidre. Le puits couvert occupe le côté nord de la cour. Il est flanqué d'une grange entièrement restaurée à base de matériaux traditionnels. Le solin de la grange sur rue est composé d'un blocage de moellons de calcaire et de silex, supportant l'ossature en bois hourdée au torchis. Le mur pignon sud est en brique. Le bâtiment est divisé en deux par un couloir central destiné au battage. Le remplissage des lattes par le torchis s'est fait, par endroit, sur les deux faces du mur.

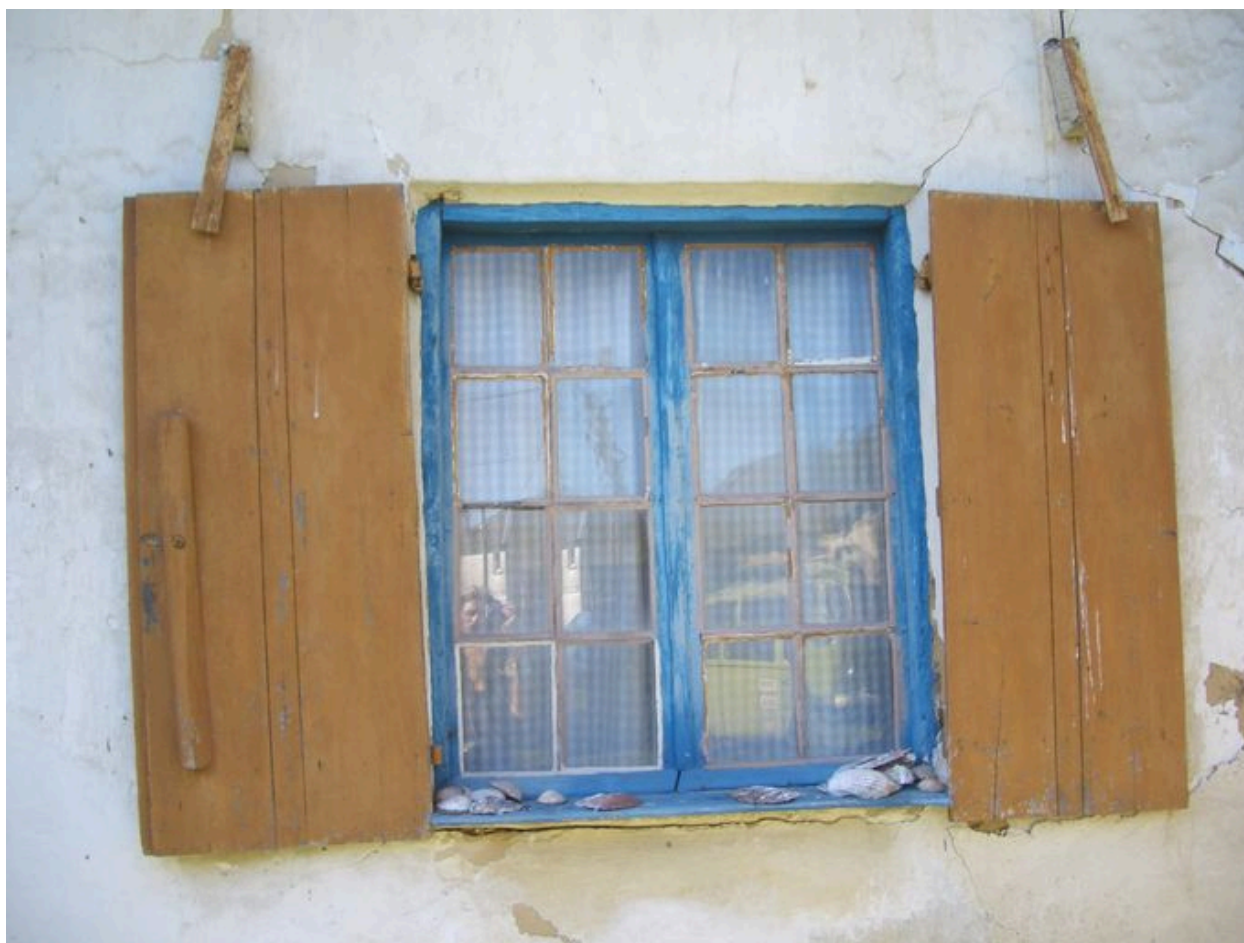
Vue d'un contrevent avec système d'attache à tourniquet.

La ferme à cour fermée se compose de bâtiments en torchis et pans de bois sur solins de brique, couverts d'un toit à longs pans en ardoise, ce qui confère à l'ensemble une certaine unité. Long de six travées, le logis, situé au fond de la cour, est composé d'une ossature en bois hourdée au torchis. Les solives de la corniche arrondie, dite "voûte", sont en châtaignier. Le four à pain est situé sur la cour, ainsi orienté à l'est ; il est protégé par un appentis en ardoise. Le toit à longs pans est en ardoise. Les pièces du logis, orienté, sont ainsi réparties, du nord au sud : la chambre avec cave à cidre en sous-sol accessible depuis une trappe placée dans cette pièce, la salle commune, la salle d'apparat avec cheminée à double foyer pour ces deux pièces occupant ainsi le coeur de la maison, et la laiterie (ou probablement chambre à l'origine). Les pièces ainsi que les portes sont relativement basses. Le plafond, pourvu de solives en sapin et de poutres maîtresses en orme, s'affaissant sous le poids du comble, est composé de latis hourdés au torchis et chaulé. Le solin est passé au goudron, même à l'intérieur de l'habitation. Le sol est en brique. La porte de la chambre, munie d'un entablement chanfreiné, a fait l'objet d'une recherche décorative. La porte située entre la salle et la salle d'apparat, a subi un traitement plus rudimentaire, puisqu'elle est composée de quatre planches verticales maintenues par trois demi-rondins. Les huisseries sont d'origine et ont conservé leurs ferrures à "profil de moustache" ; le système de fermeture à tourniquet est également d'origine. Les fenêtres sont composées de deux vantaux verticaux, chacun pourvu de huit carreaux. L'entablement de la cheminée de la salle commune a également permis le développement d'un décor. Les contrevents sont maintenus ouverts par un

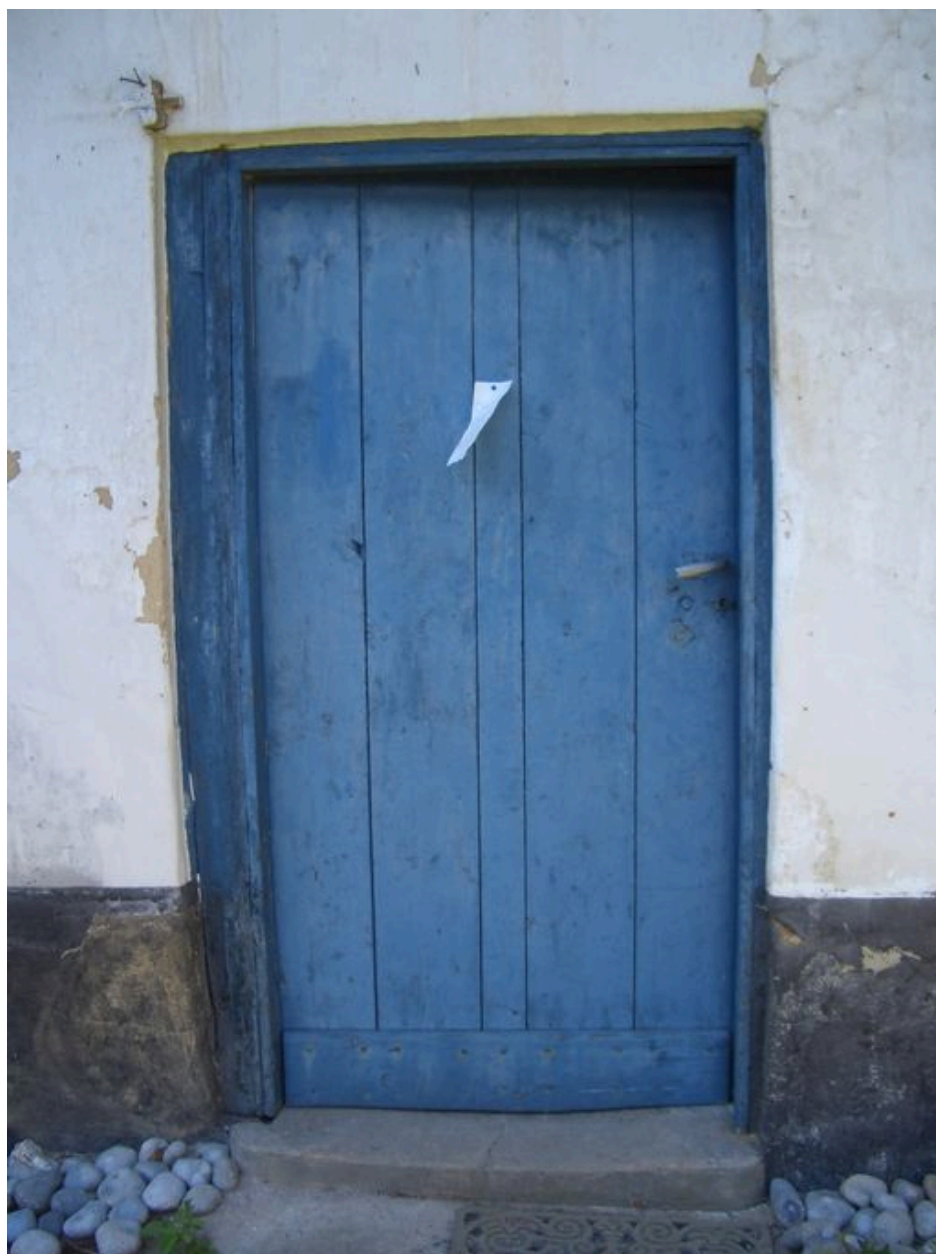
Vue de la porte d'entrée.

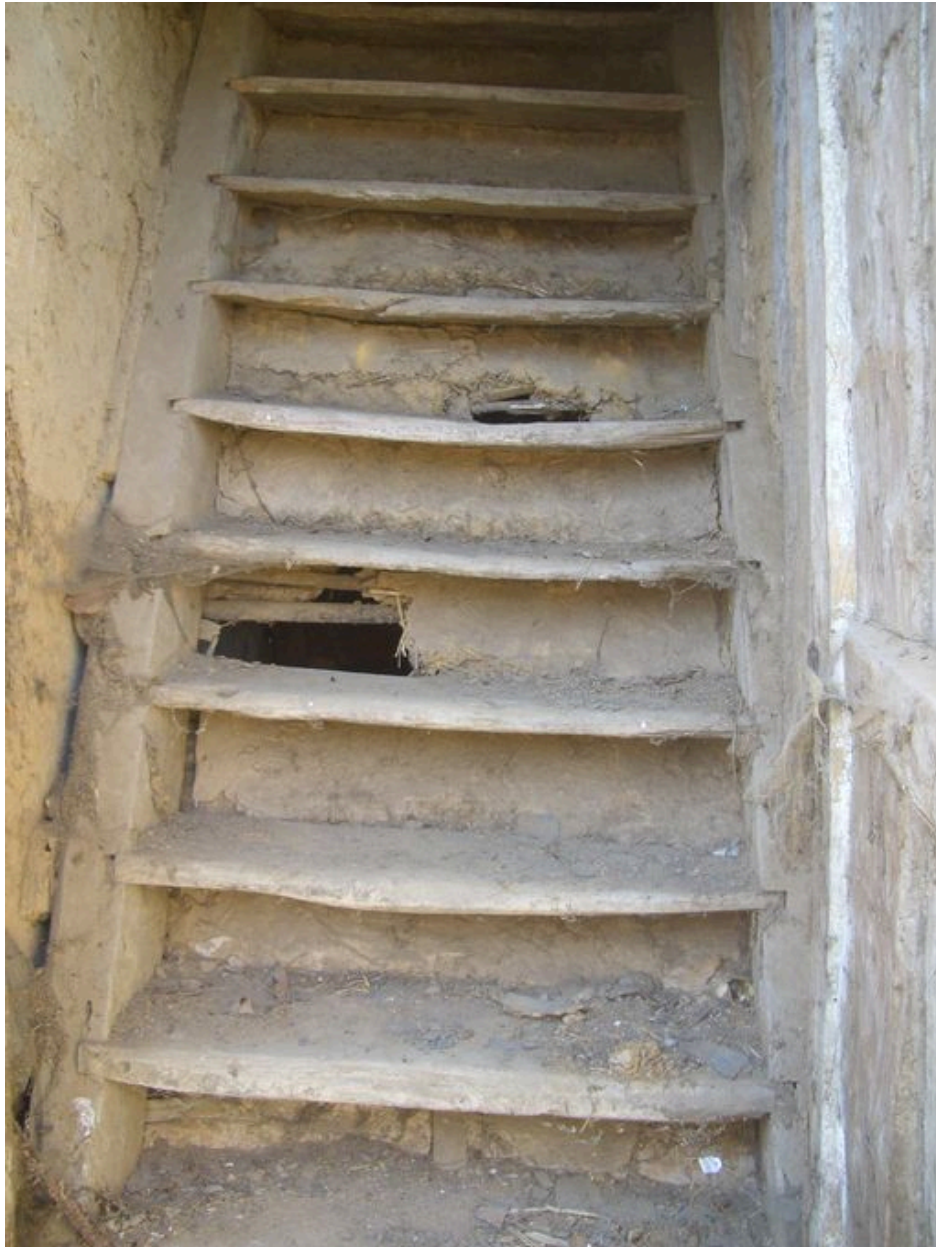
Vue de l'escalier de meunier menant aux combles.

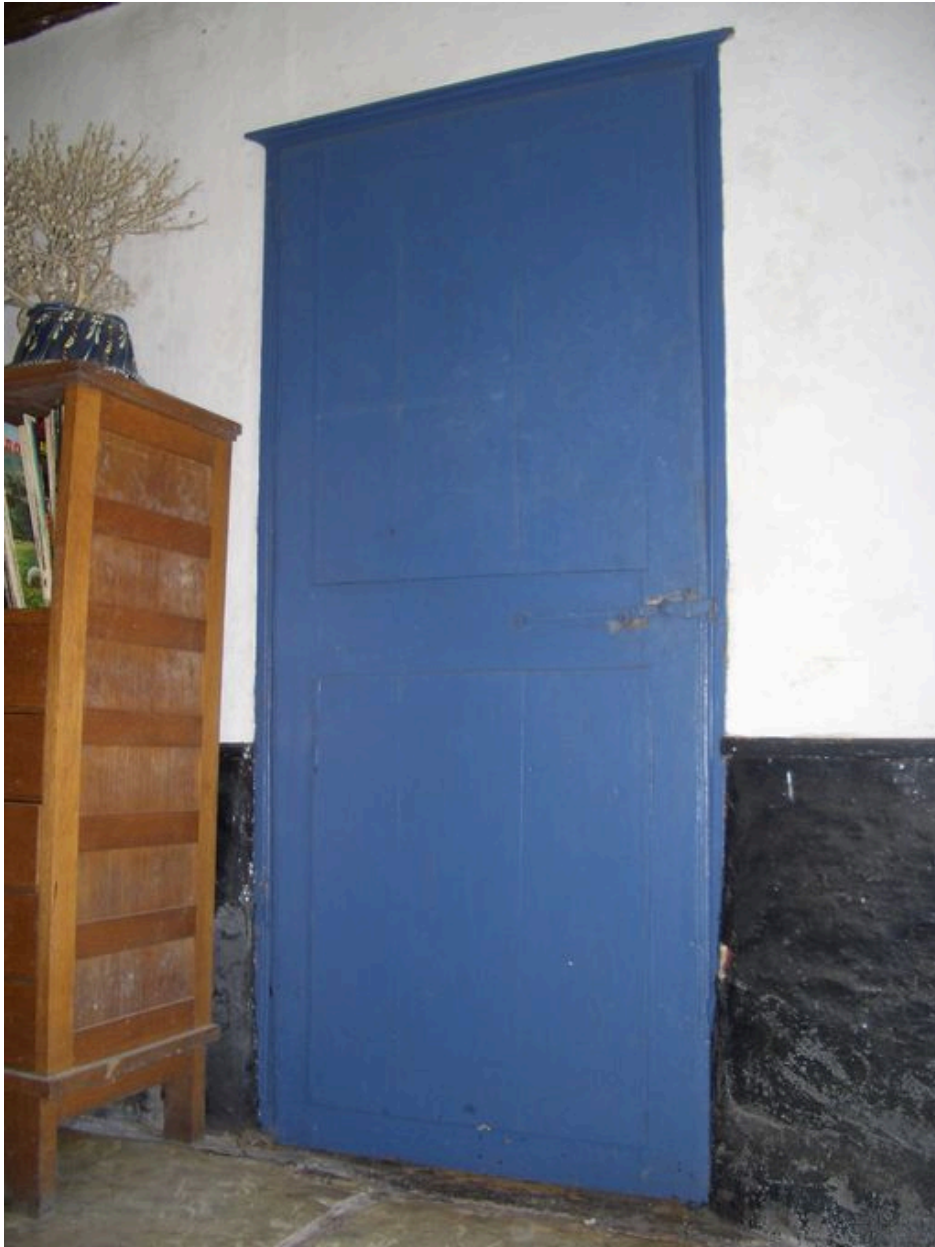
Porte menant de la salle commune à la chambre avec entablement mouluré.

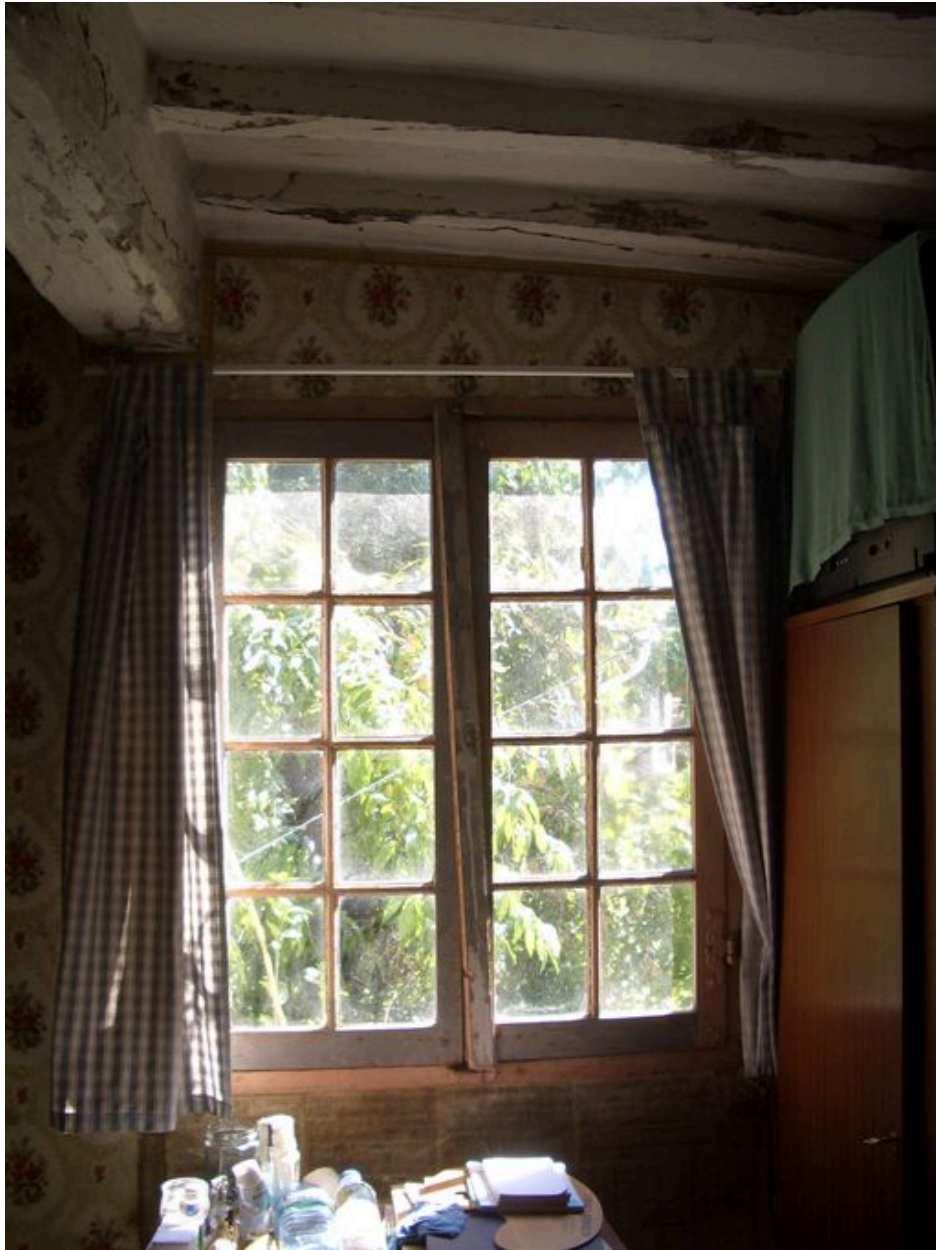
Vue de la fenêtre de la chambre avec système de fermeture à tourniquet.

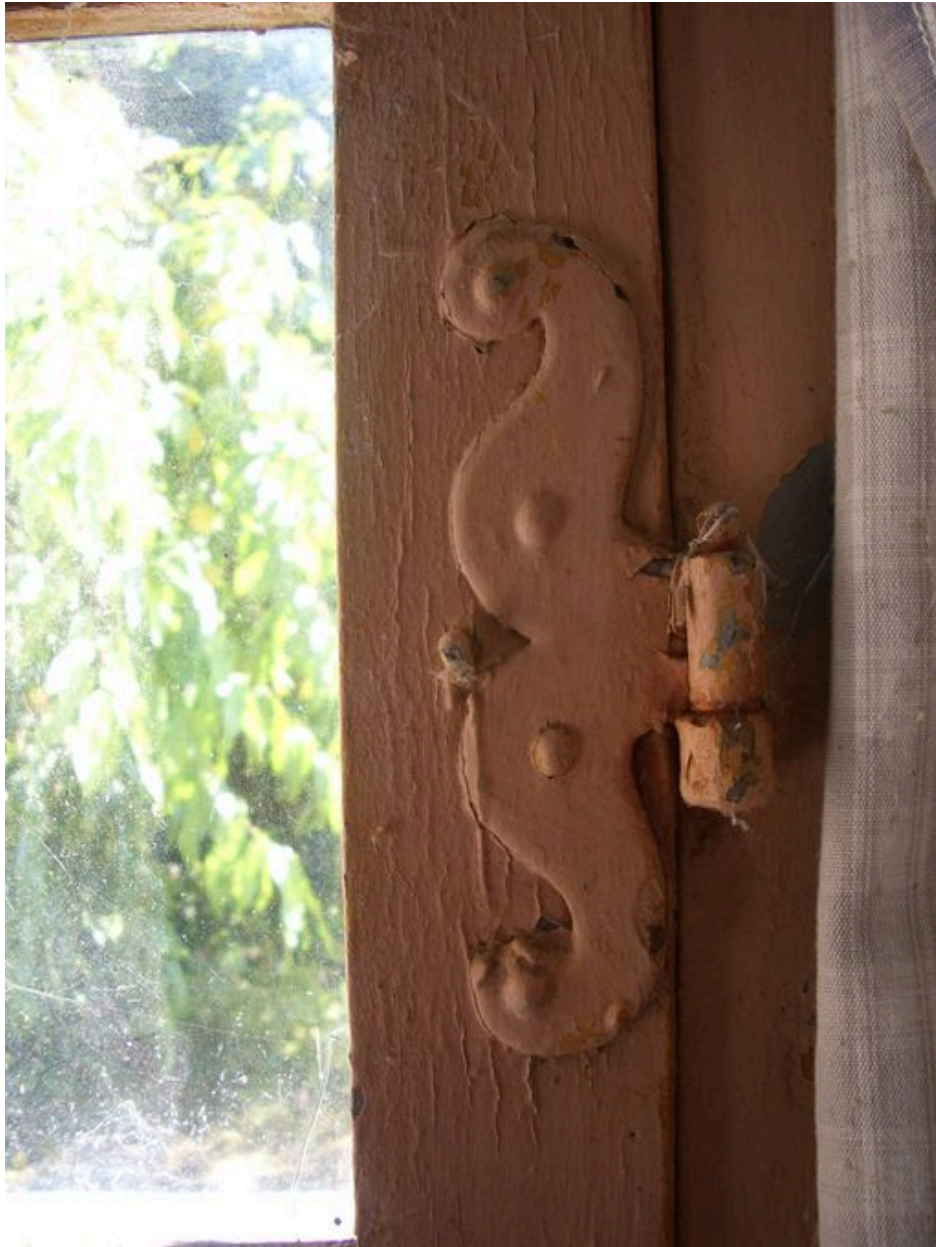
Détail de la ferrure de fenêtre à profil dit de vipère ou de moustache.

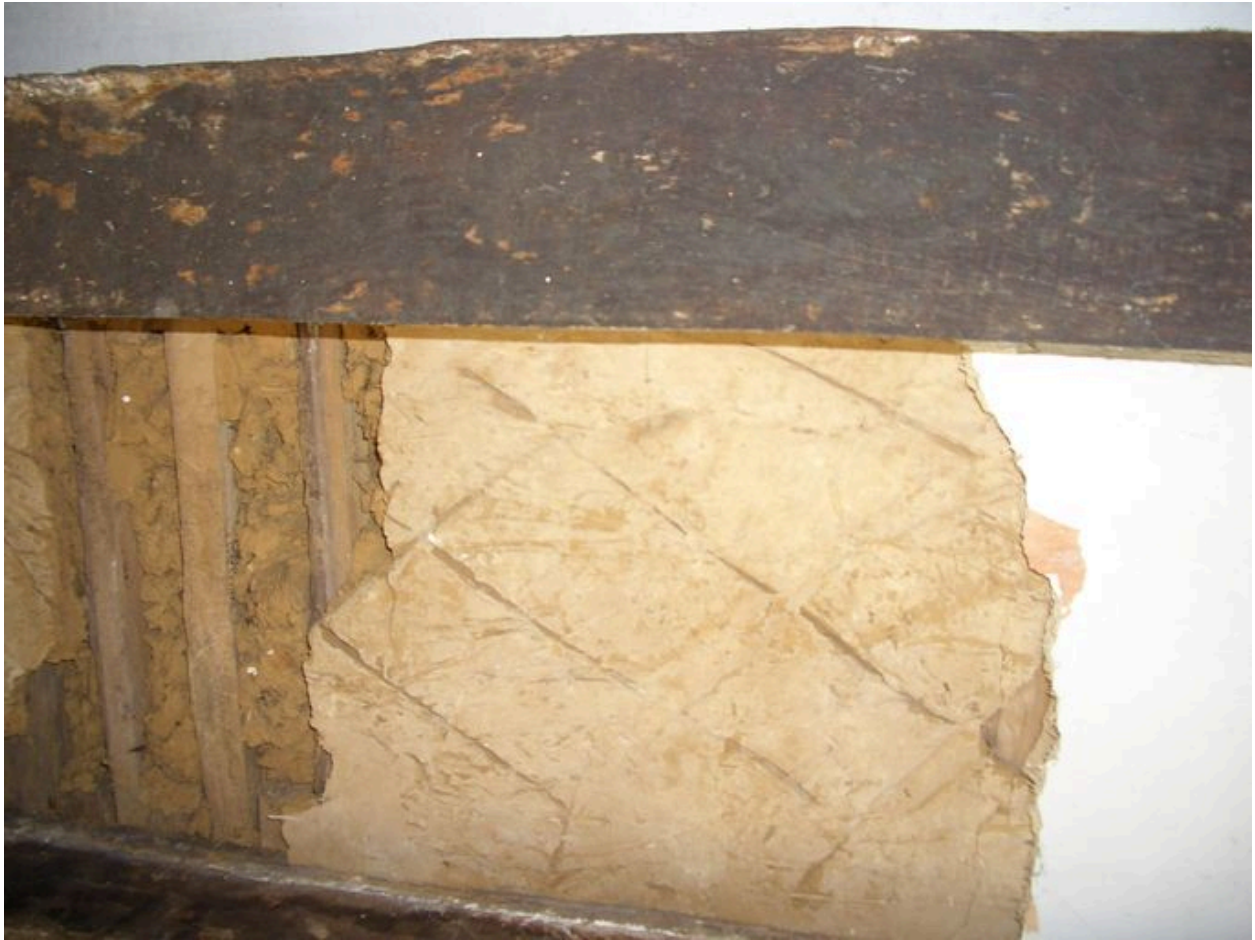
Vue détaillée du plafond de la salle avec système de stries pour une meilleure adhérence de l'enduit.

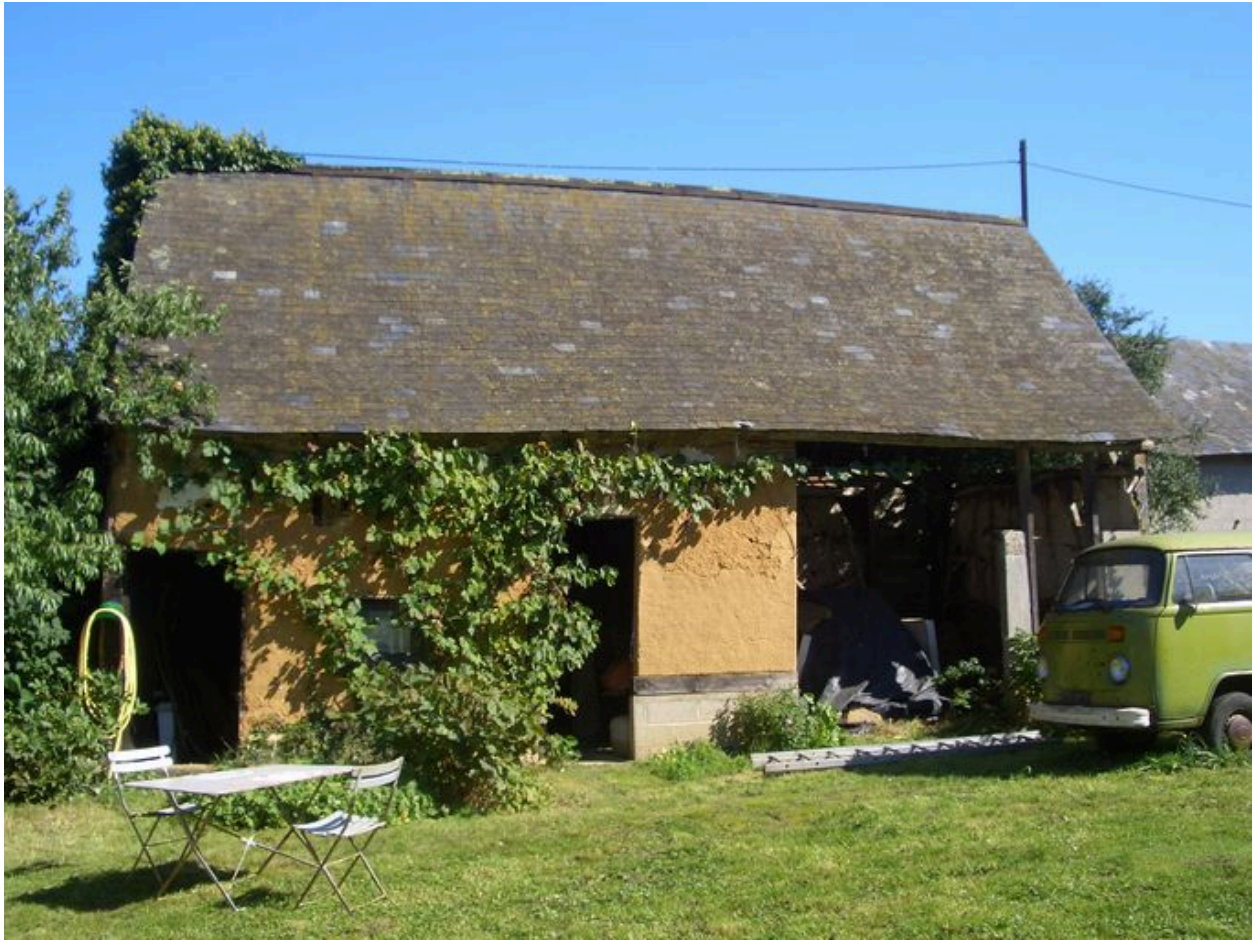
Vue de la grange située au sud avec puits mitoyen.

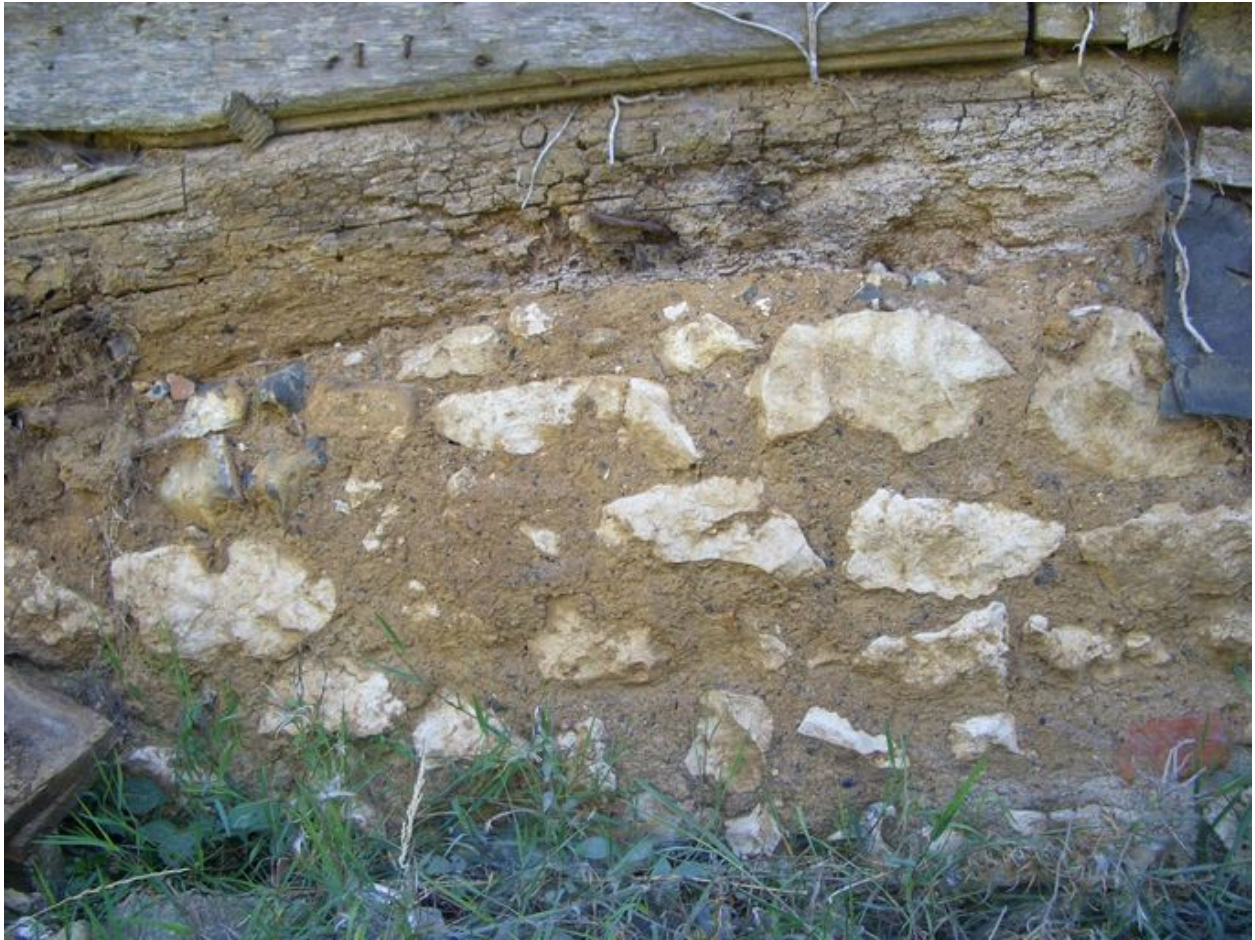
Vue du solin de la grange composé de moellons de calcaire et silex.
