Hauts-de-France, Nord
Radinghem-en-Weppes

Casemate 254

Numéro de dossier : IA59004980

Cadre de l'étude : enquête thématique régionale Les ouvrages fortifiés de la Première Guerre mondiale

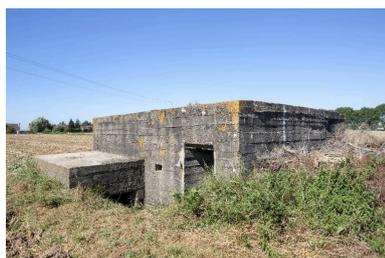
Vue de trois-quarts, vers l'est.
Phot. Pierre Thibaut
IVR32_20165901366NUCA

Vue de trois-quarts, vers l'est.

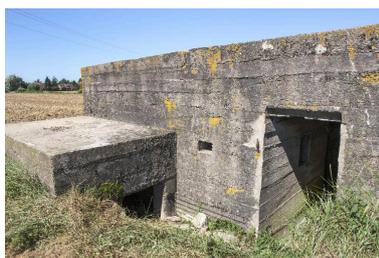
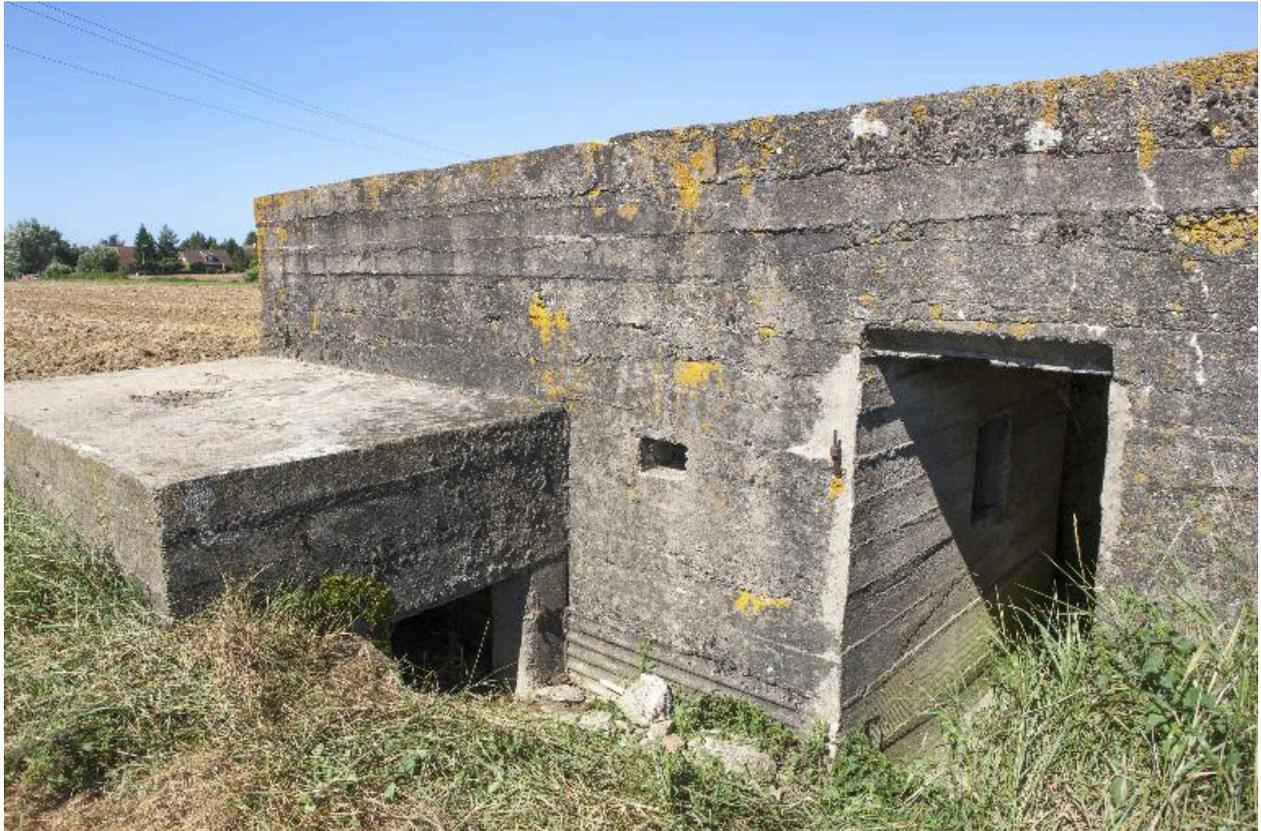
L'édifice se compose de deux parties jointes mais indépendantes. La casemate proprement dite, quadrilatère d'environ 8 m. sur 6 ainsi qu'une esèce de soute, à demi encaissée, d'environ 2 m. sur 3, accolée au sud ouest de l'édifice principale. Celui-ci comprend un couloir latéral et traversant, s'apparentant à un porche pare-souffle et distribuant deux pièces. La première, au sud, la plus grande, comprend une porte et une fenêtre ouvrant sur le couloir ainsi que deux petite ouvertures latérales, l'une couvrant les abords de la soute, la seconde, sur la salle nord, en partie explosée, comprenant l'observatoire bétonné. La soute semble de construction trop légère pour être un magasin à munitions.

Elévation sud-ouest. A gauche, une soute à munitions (?) à droite l'accès au couloir de distribution
Phot. Pierre Thibaut
IVR32_20165901365NUCA

Elévation sud-ouest. A gauche, une soute à munitions (?) à droite l'accès au couloir de distribution

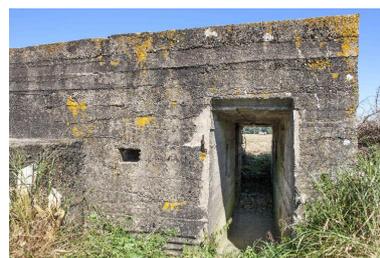
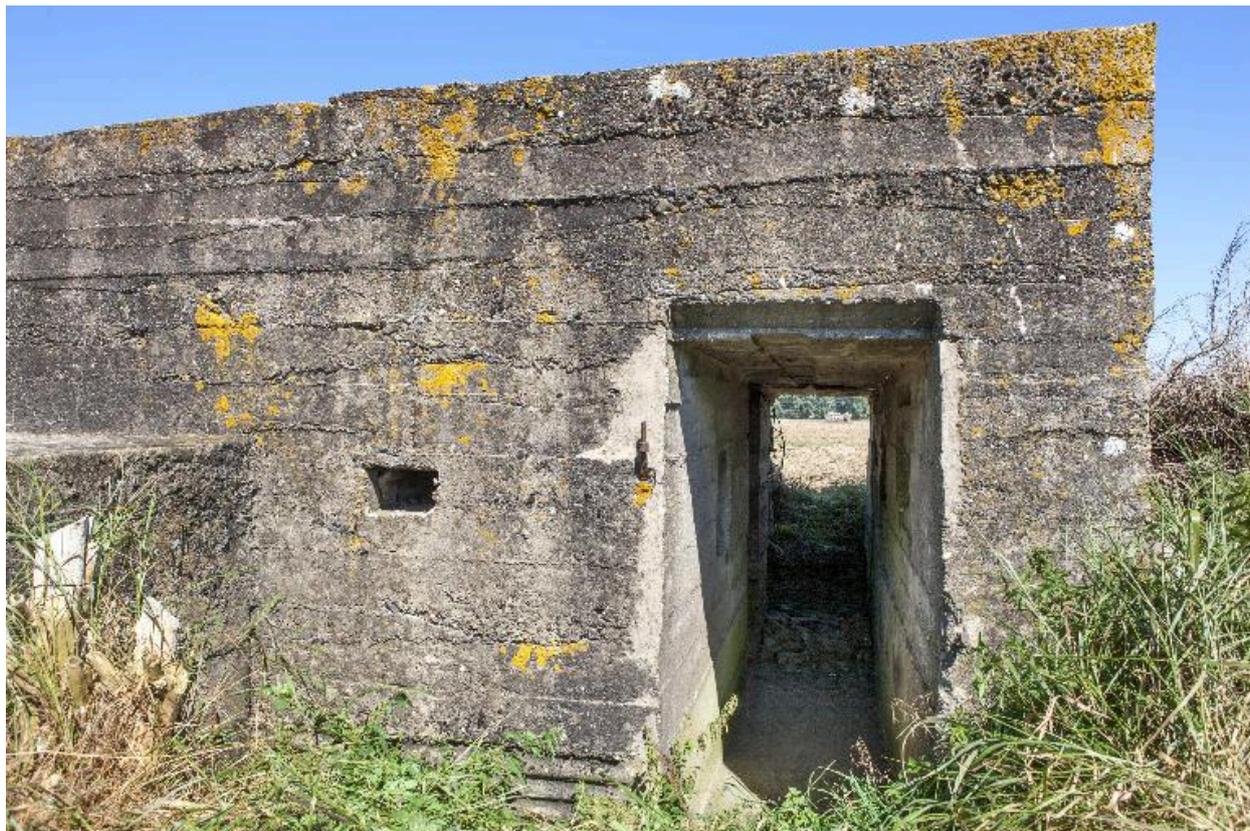
Vue en enfilade du couloir de distribution, vers le nord-ouest
Phot. Pierre Thibaut
IVR32_20165901350NUCA

Vue en enfilade du couloir de distribution, vers le nord-ouest

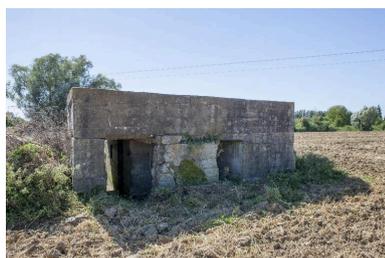
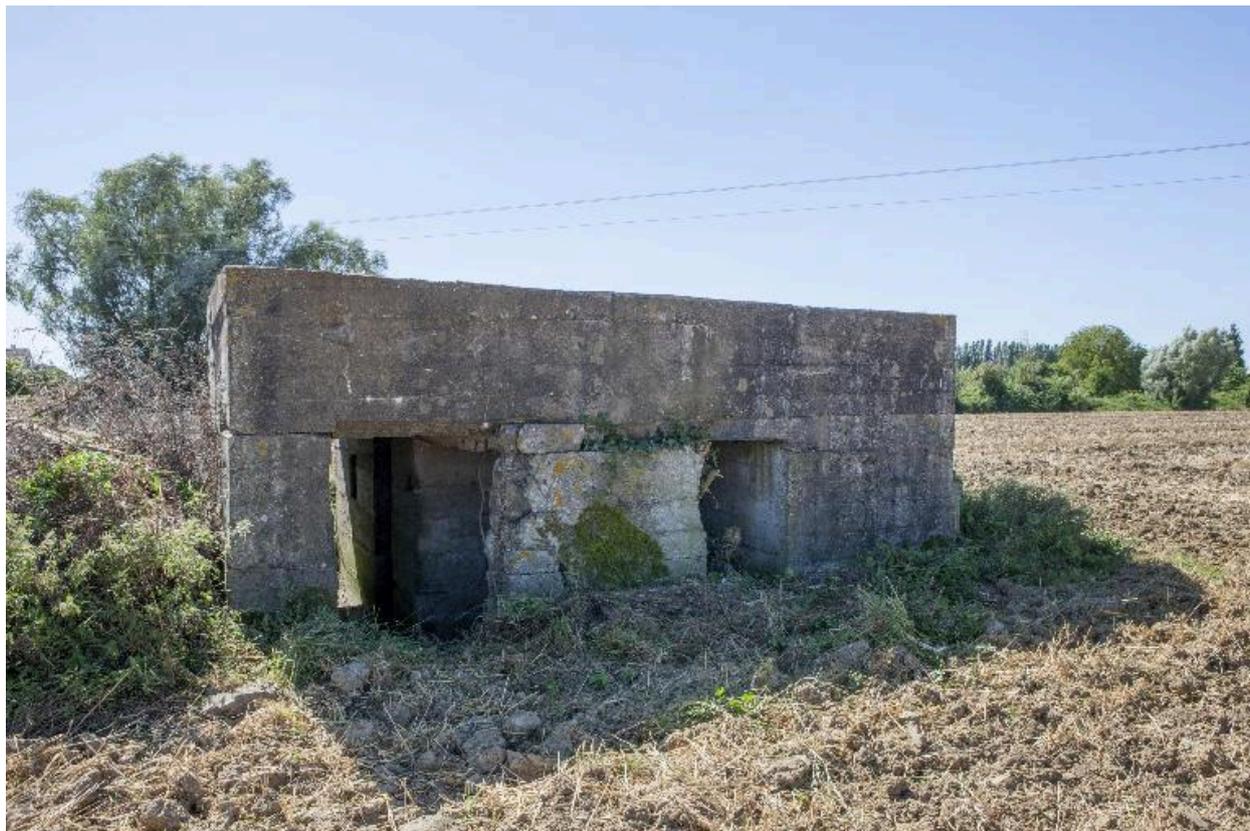
Elévation nord-ouest
Phot. Pierre Thibaut
IVR32_20165901360NUCA

Elévation nord-ouest

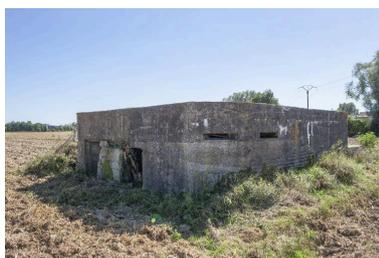
Vue de trois-quarts, vers le sud.
Phot. Pierre Thibaut
IVR32_20165901361NUCA

Vue de trois-quarts, vers le sud.

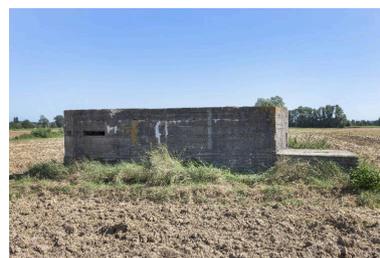
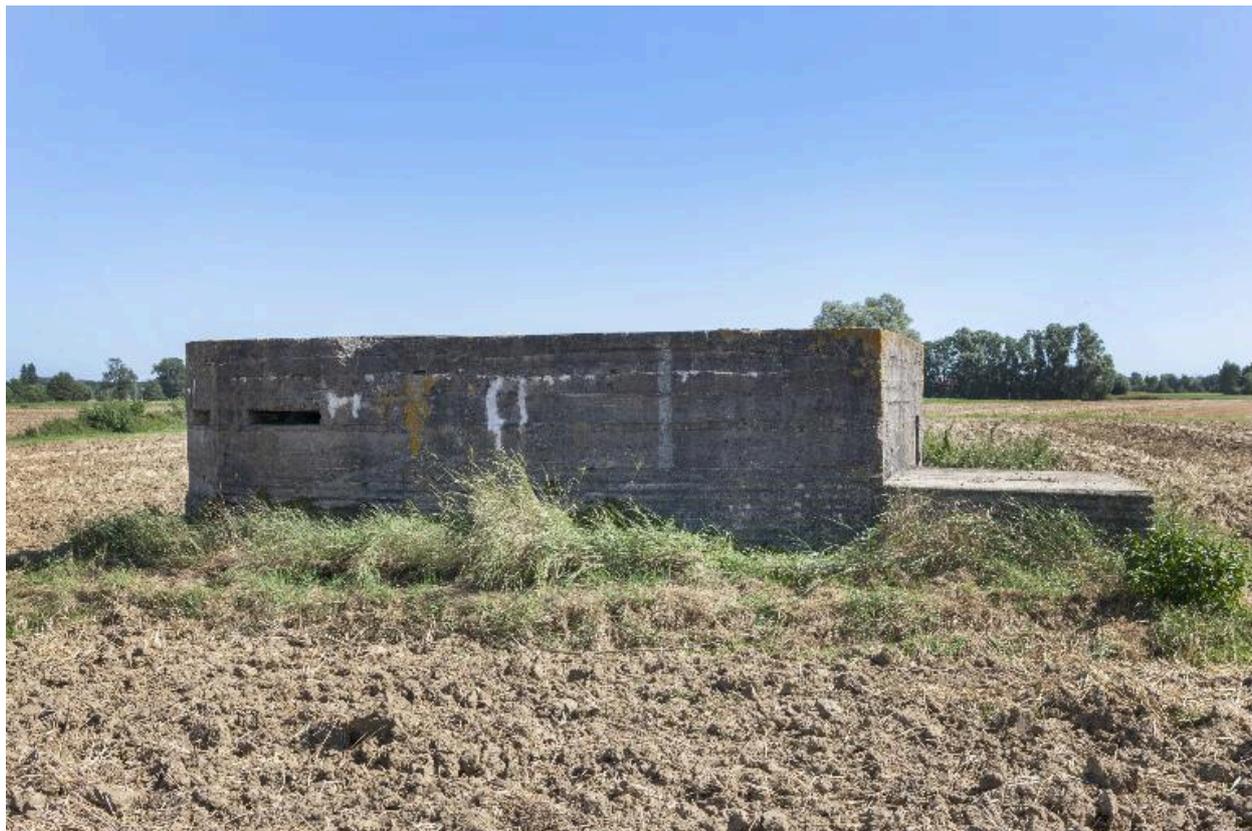
Elévation sud-ouest
Phot. Pierre Thibaut
IVR32_20165901362NUCA

Elévation sud-ouest

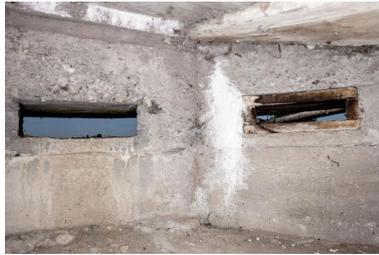
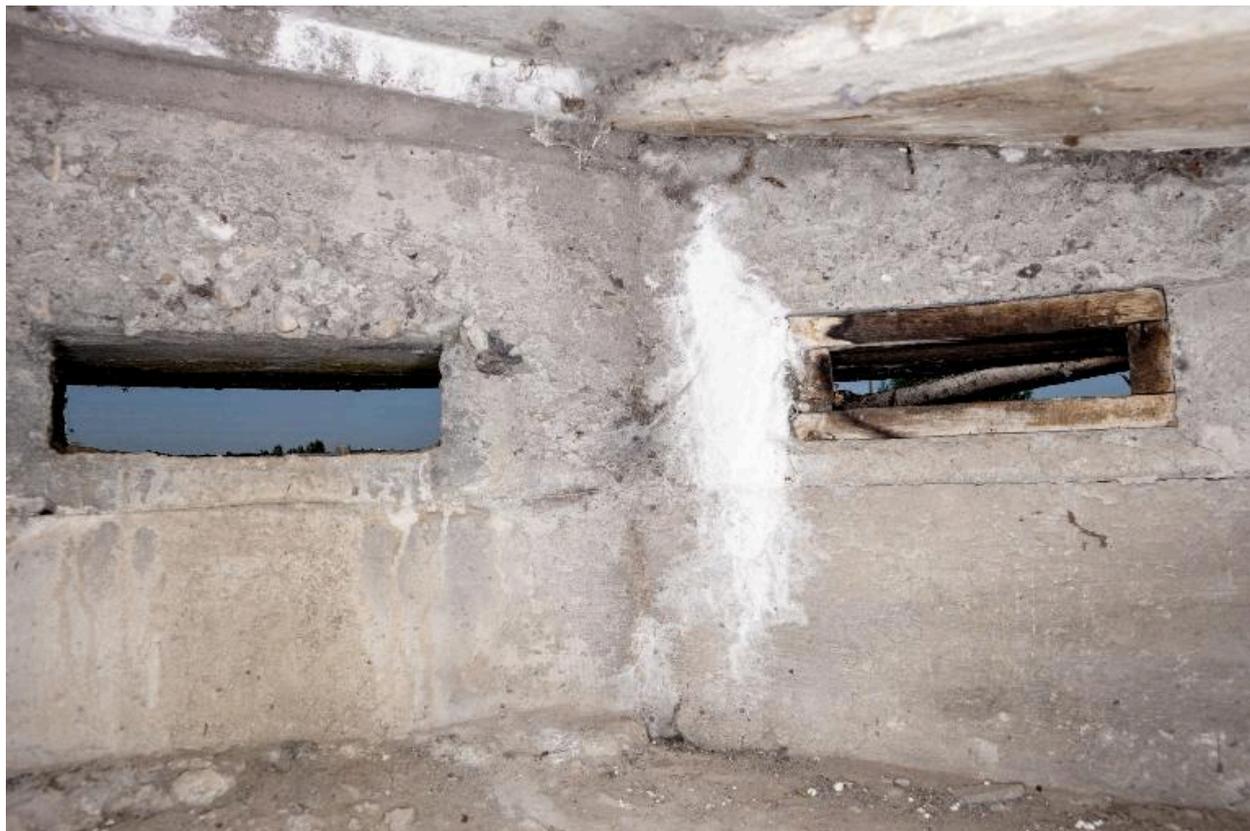
Observatoire bétonné, détail
des embrasures de surveillance
Phot. Pierre Thibaut
IVR32_20165901359NUCA

Observatoire bétonné, détail des embrasures de surveillance

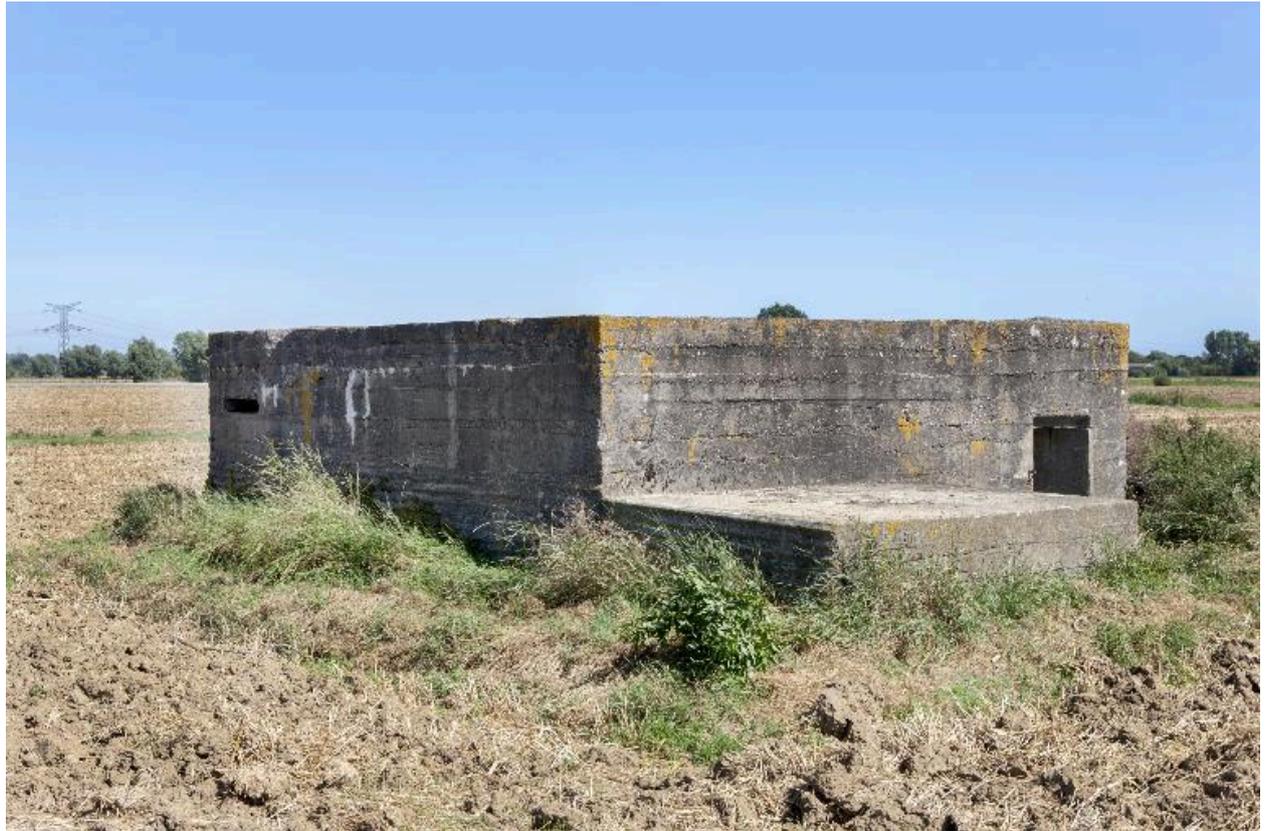
Vue de trois-quarts vers l'est
Phot. Pierre Thibaut
IVR32_20165901363NUCA

Vue de trois-quarts vers l'est

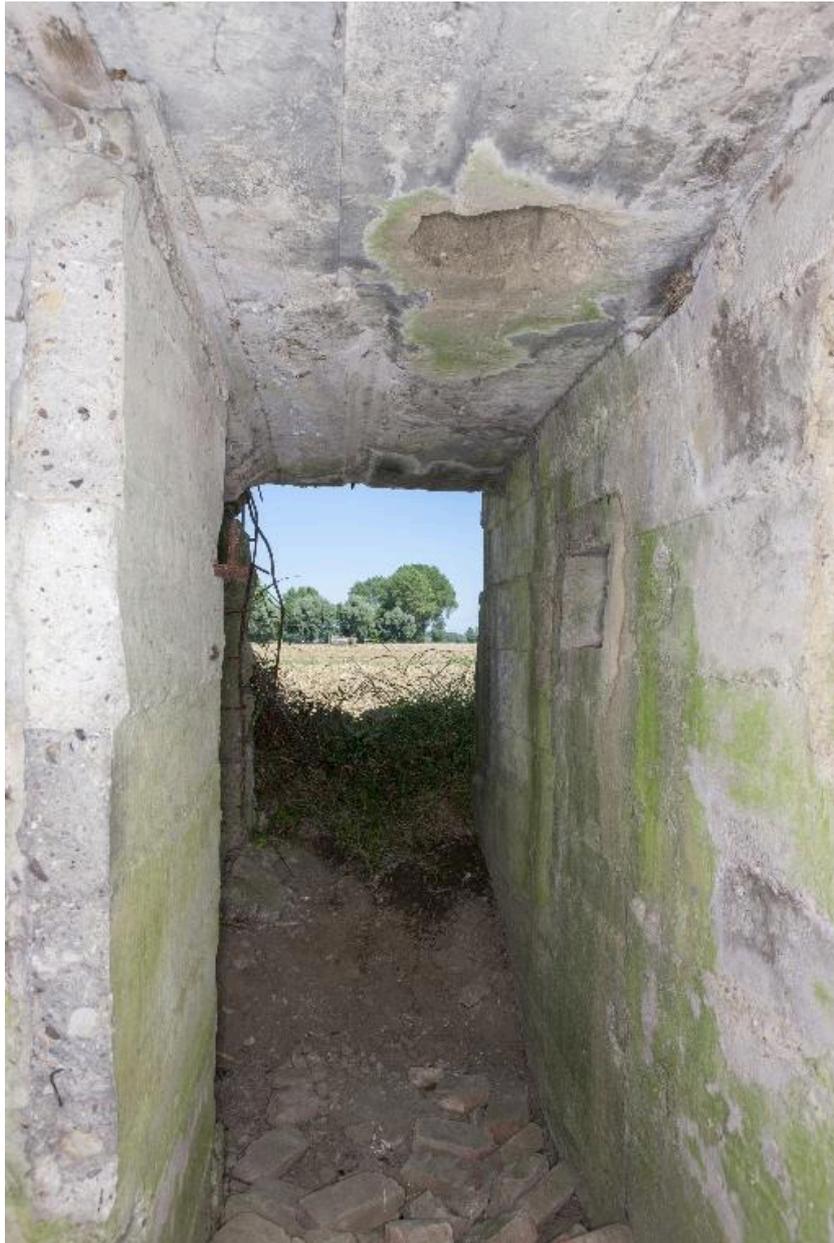
Intérieur du couloir de
distribution, vers nord-ouest
Phot. Pierre Thibaut
IVR32_20165901354NUCA

Intérieur du couloir de distribution, vers nord-ouest

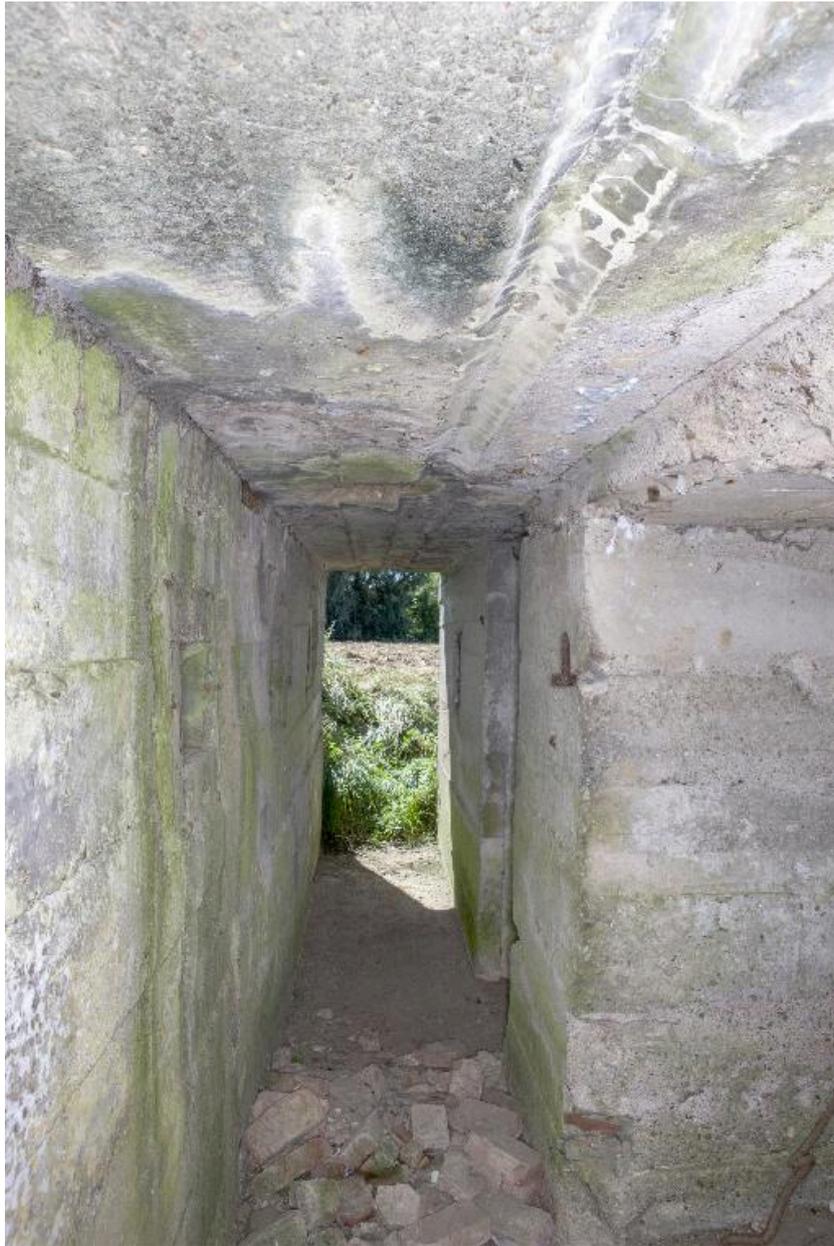
Intérieur du couloir de
distribution, vers le sud-est
IVR32_20165901355NUCA

Intérieur du couloir de distribution, vers le sud-est

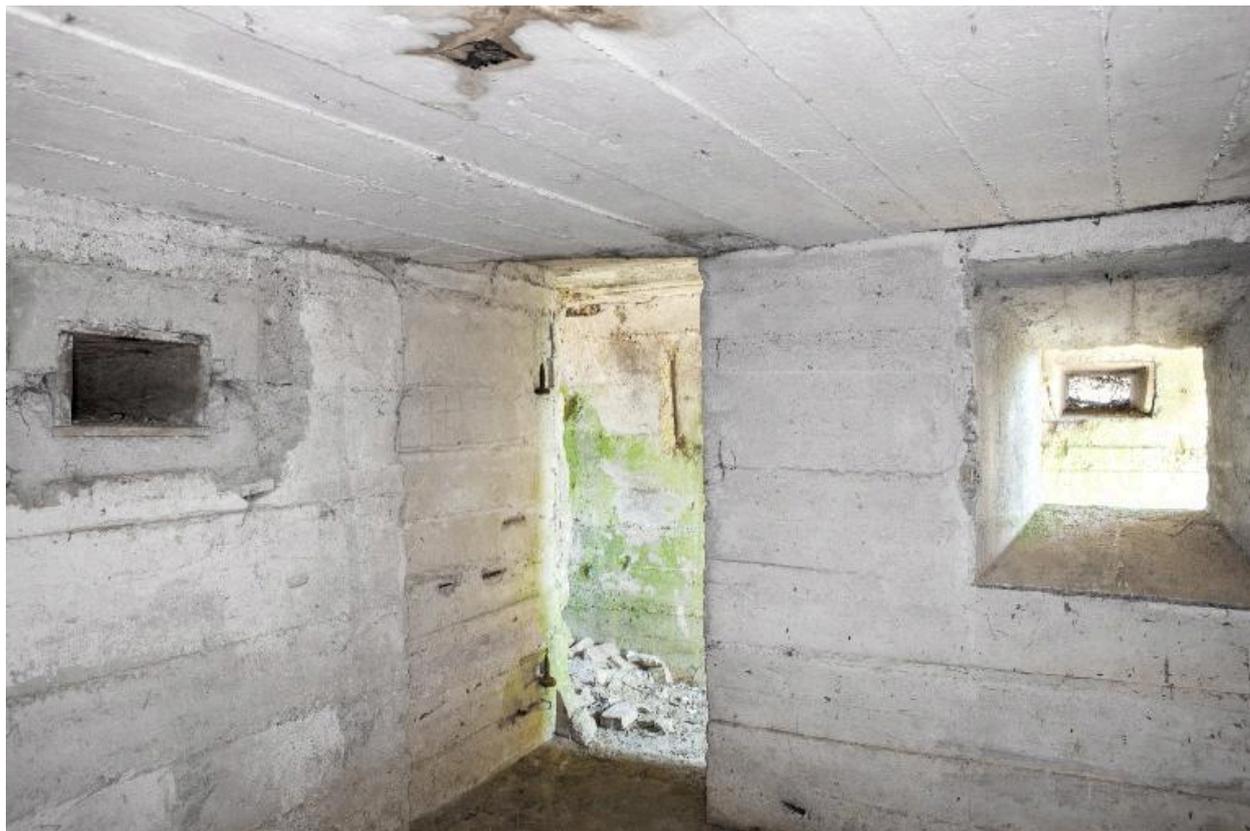
Depuis la salle principale
vers le couloir de distribution
Phot. Pierre Thibaut
IVR32_20165901351NUCA

Depuis la salle principale vers le couloir de distribution

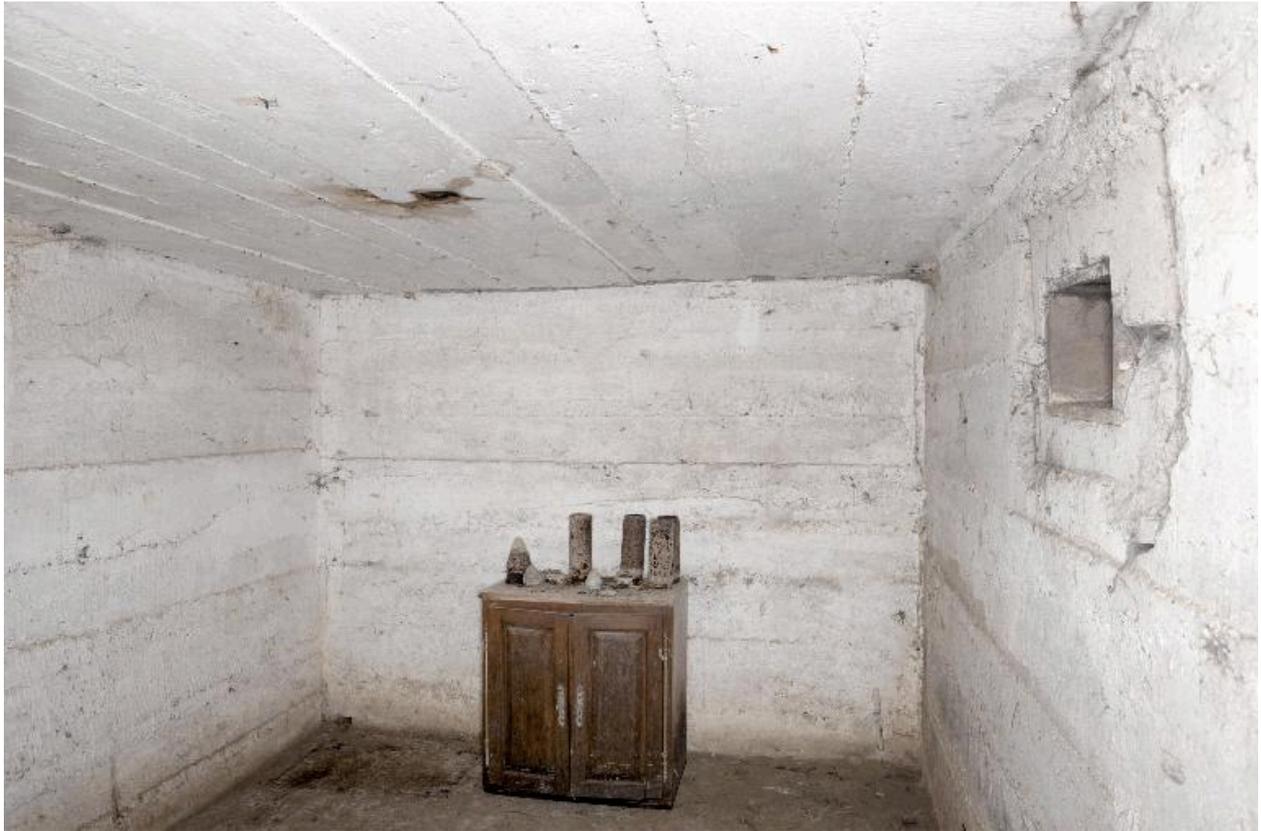
Cette casemate date probablement de juillet 1917 à l'instar de sa proche voisine * située sur la même tranchée, 100 m. au sud-ouest. Elle est toutefois de plan plus complexe et possède un observatoire bétonné qui pourrait accréditer un poste de transmissions.

La salle principale, peut-
être salle de transmission
Phot. Pierre Thibaut
IVR32_20165901353NUCA

La salle principale, peut-être salle de transmission

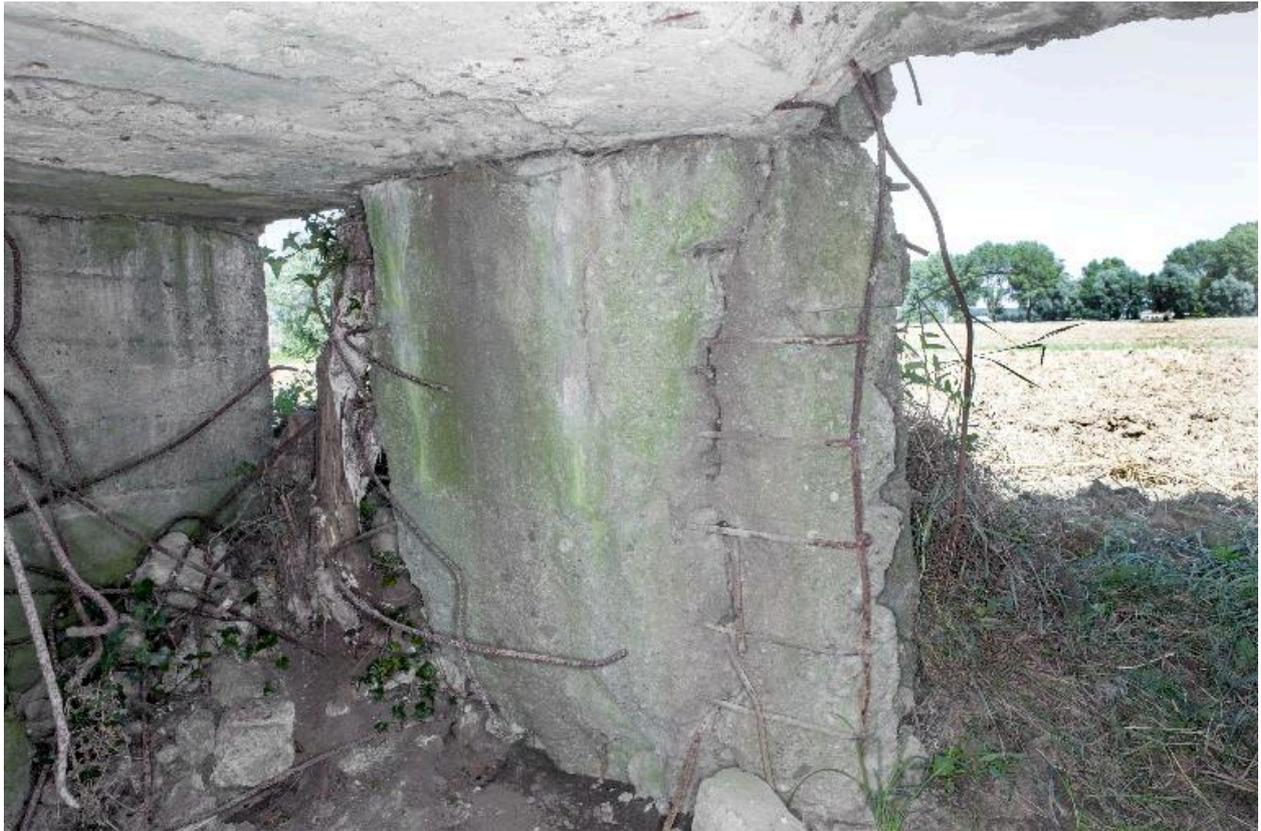
Mur nord-est, en partie explosé
Phot. Pierre Thibaut
IVR32_20165901356NUCA

Mur nord-est, en partie explosé

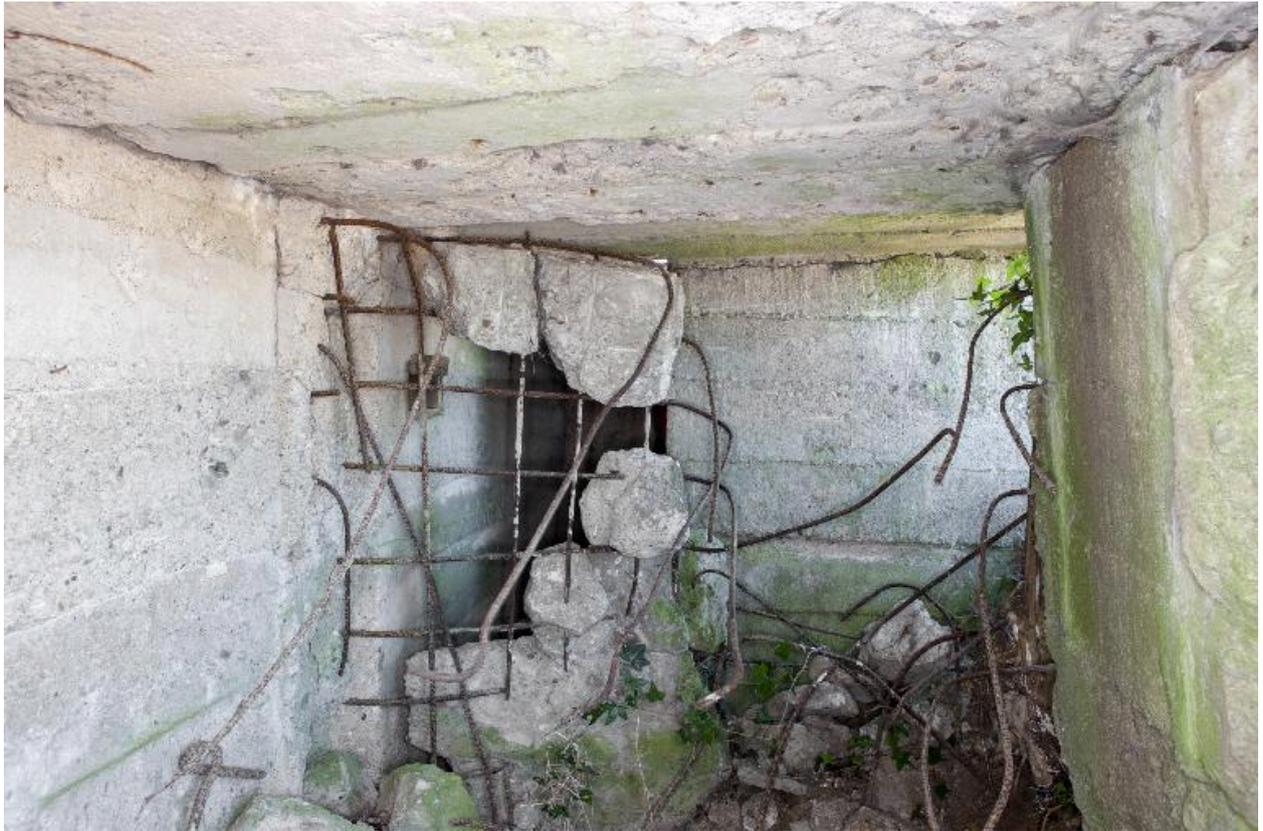
Mur en partie détruit et accès
à l'observatoire bétonné
Phot. Pierre Thibaut
IVR32_20165901357NUCA

Mur en partie détruit et accès à l'observatoire bétonné

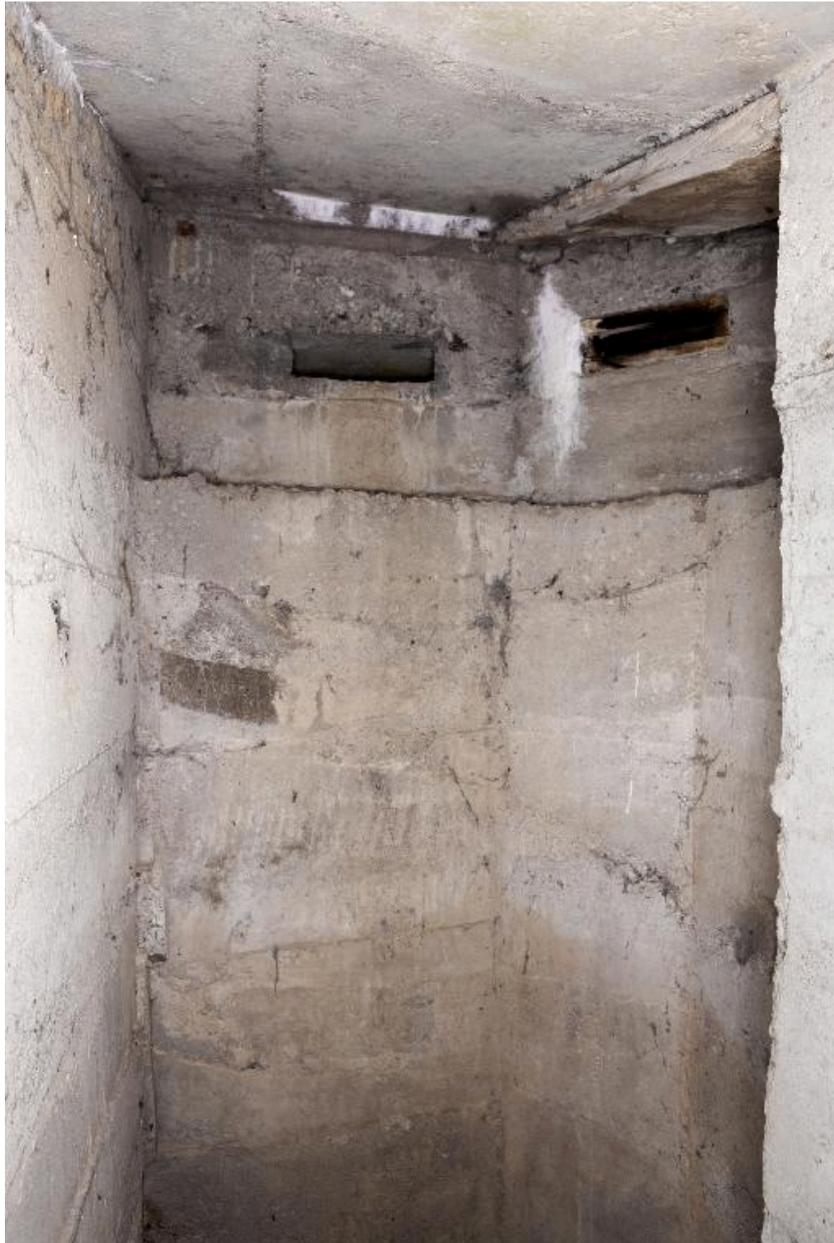
Vue intérieure de
l'observatoire bétonné
Phot. Pierre Thibaut
IVR32_20165901358NUCA

Vue intérieure de l'observatoire bétonné
