Hauts-de-France, Somme
Fresnes-Mazancourt
8 rue du Château

Demeure, dite château de Fresnes à Fresnes-Mazancourt

Numéro de dossier : IA80000796

Cadre de l'étude : enquête thématique départementale Reconstruction de la Haute-Somme, patrimoine de la Reconstruction enquête externe, patrimoine de la villégiature

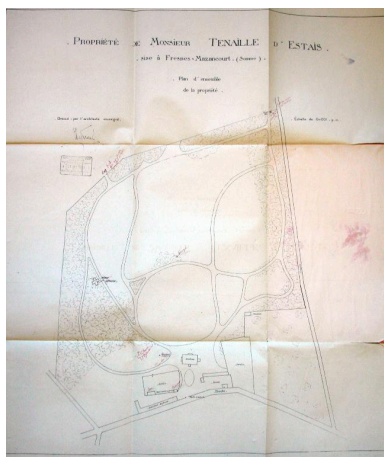
Plan d'ensemble de la propriété détruite, par Ernest Bertrand, 27 octobre 1920 (AD Somme ; 10 R 551).
Phot. Gilles-Henri Bailly (reproduction)
IVR22_20158005315NUCA

Plan d'ensemble de la propriété détruite, par Ernest Bertrand, 27 octobre 1920 (AD Somme ; 10 R 551).

En 1917, Louis Tenaille d'Estais hérite de la propriété. Le dossier de dommages de guerre, par l'architecte parisien Ernest Bertrand, restitue l'état du domaine antérieur aux destructions de la guerre : le château, un grand parc, deux fermes à droite et à gauche de l'entrée, un bâtiment nommé bûcher Sainte-Geneviève, réserve et kiosque. Les plans et coupes montrent qu'il s'agit d'une construction du 19^e siècle, comme les cartes postales du début du 20^e siècle.

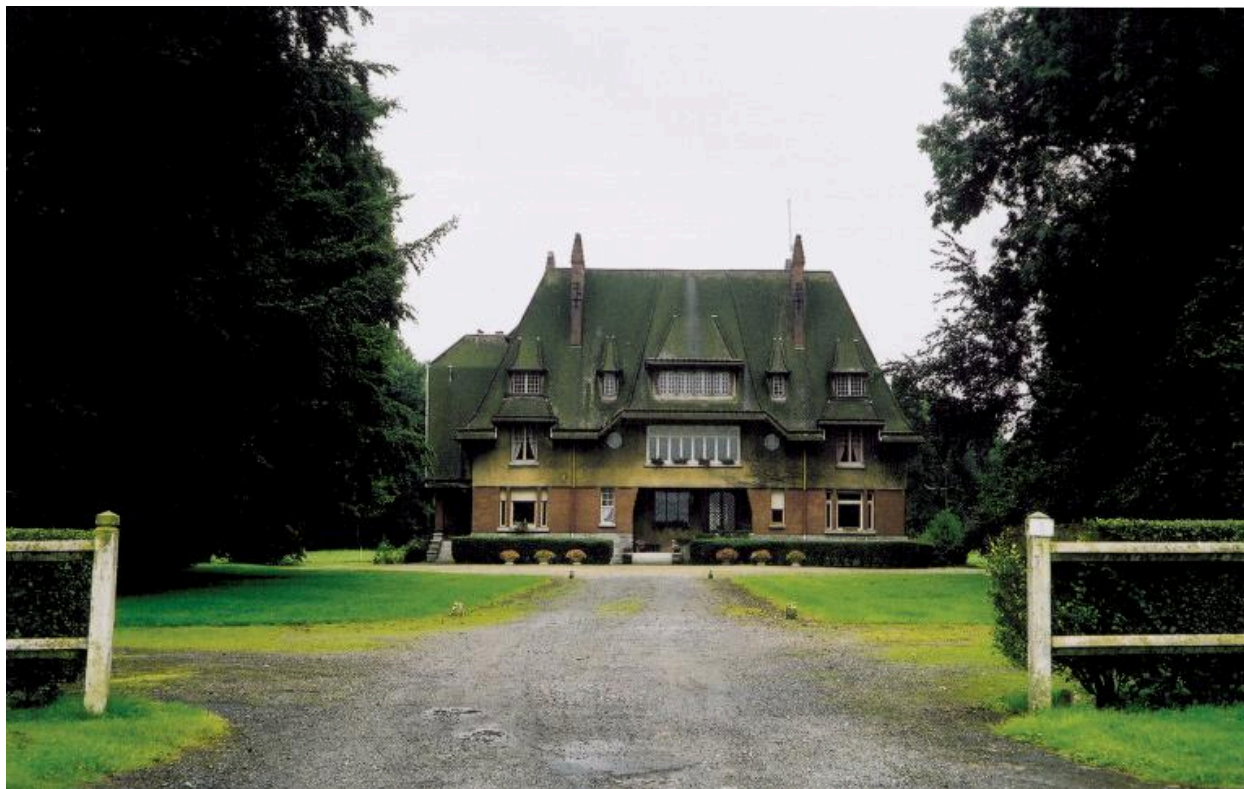
Façade principale nord.
Phot. Gilles-Henri Bailly
IVR22_20158005325NUCA

Façade principale nord.

Élévation du rez-de-chaussée en brique, du premier étage en enduit. Plan et élévation à décrochements, de composition symétrique avec hauts toits à débords et hautes cheminées.
